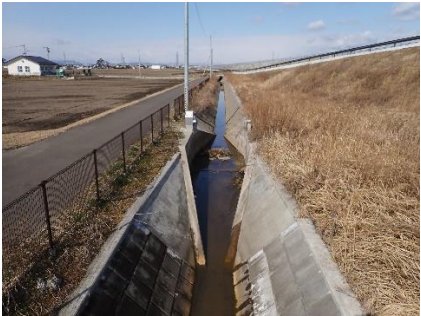
| 鍛冶谷地堀 西側：異常なし | 鍛冶谷地堀 東側：異常なし |

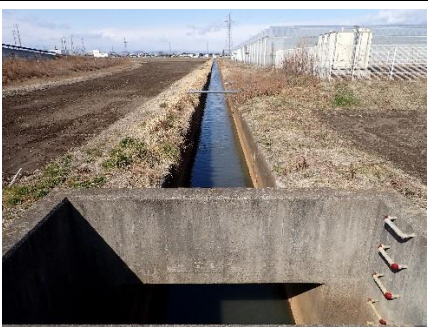
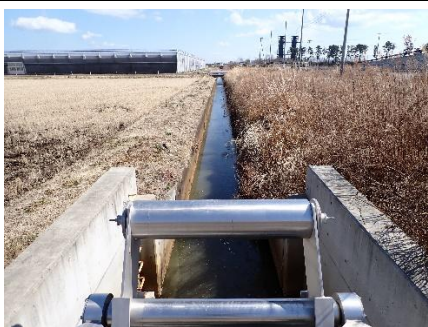
| 落堀 西側：異常なし | 落堀 東側：異常なし |

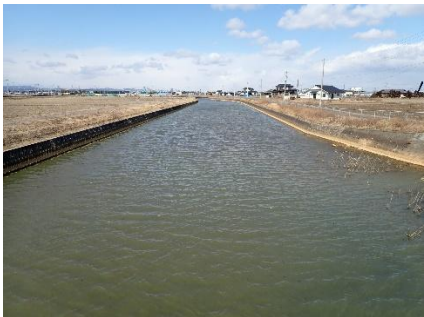
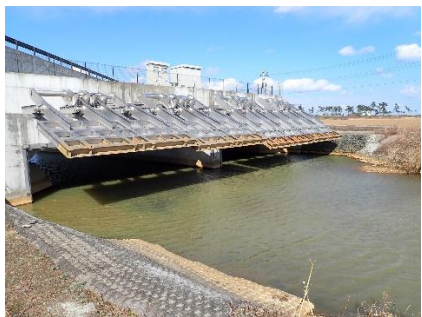
| 井土浦川 西側：異常なし | 井土浦川 東側：異常なし |

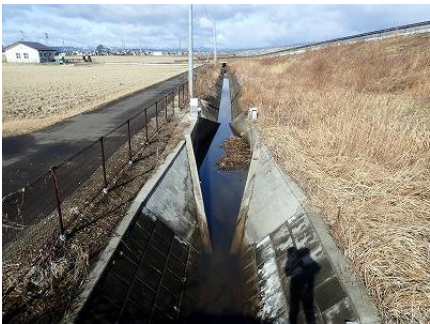
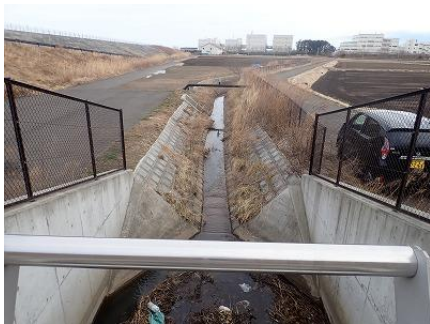
| 鍛冶谷地堀 西側：異常なし | 鍛冶谷地堀 東側：異常なし |

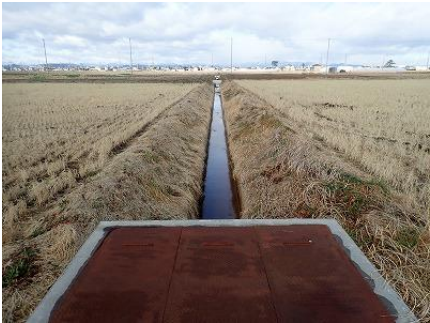
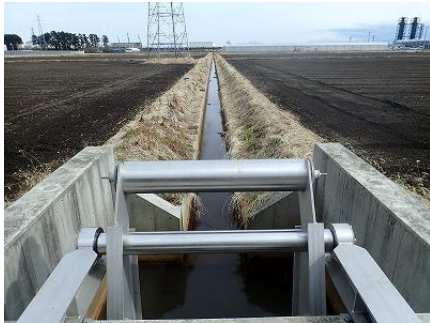
| 井土谷地堀 西側：異常なし | 井土谷地堀 東側：異常なし |

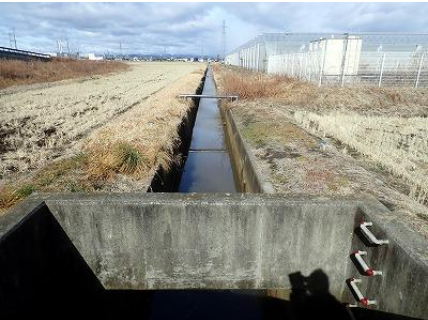
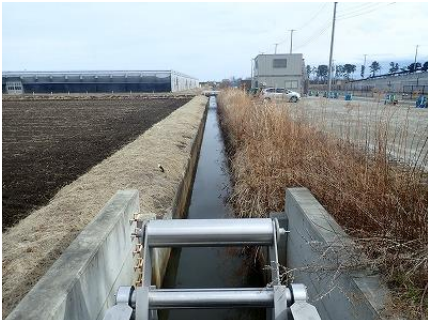
| <p>落堀 西側：異常なし</p> | <p>落堀 東側：異常なし</p> |

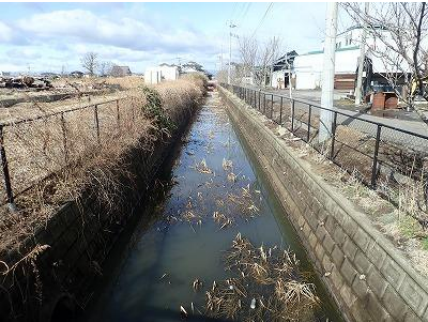
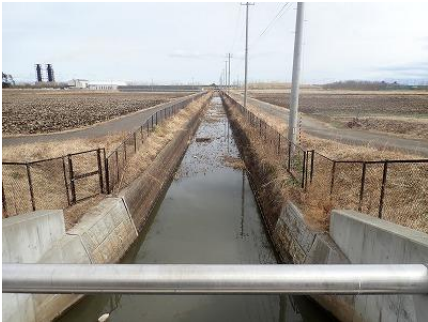
| <p>桶筒堀 西側：異常なし</p> | <p>桶筒堀 東側：異常なし</p> |

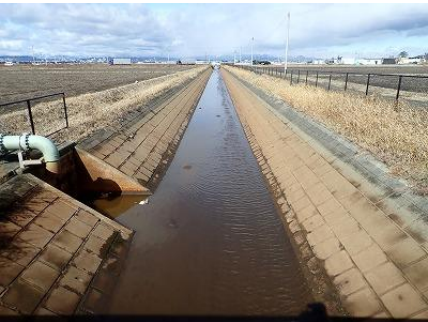
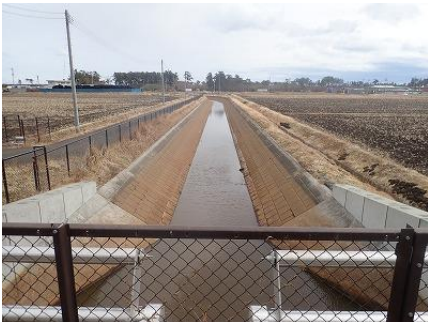
| <p>提灯堀 西側：異常なし</p> | <p>提灯堀 東側：異常なし</p> |

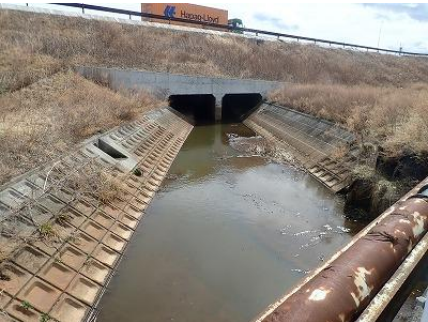
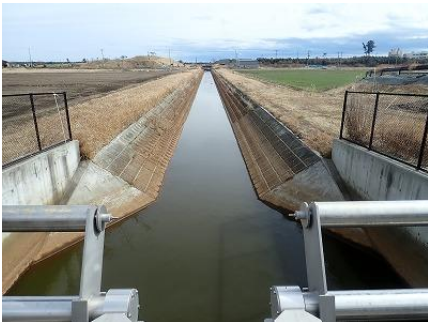
| <p>新大堀 西側：異常なし</p> | <p>新大堀 東側：異常なし</p> |

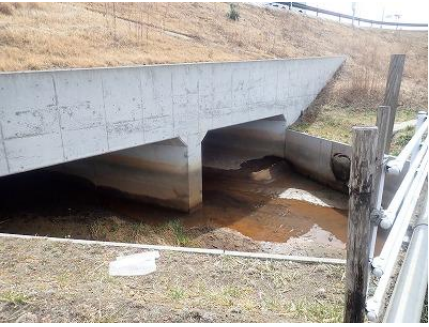
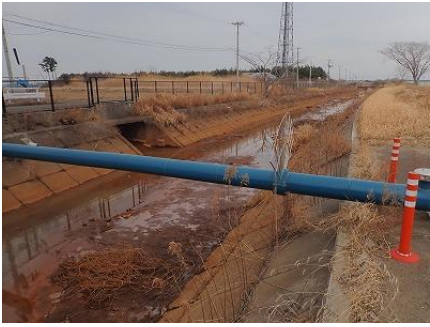
| 北長沼堀 西側：異常なし | 北長沼堀 東側：異常なし |

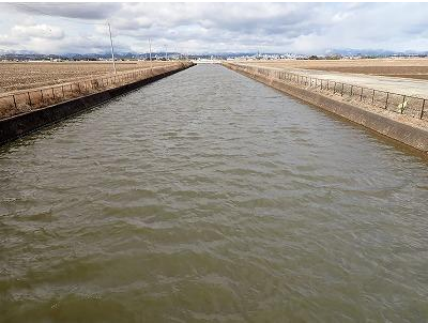
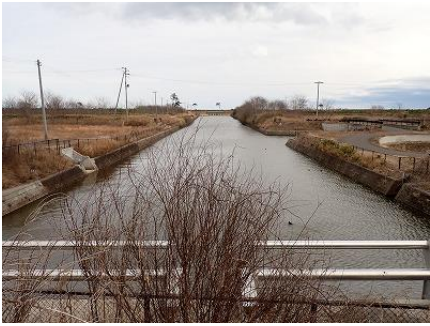
| 二郷堀 西側：異常なし | 二郷堀 東側：異常なし |

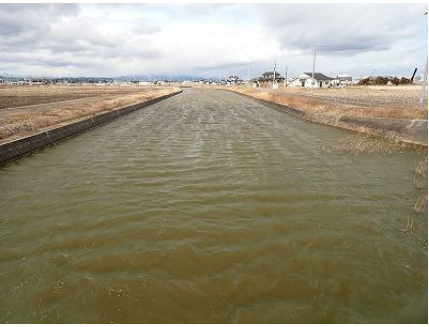
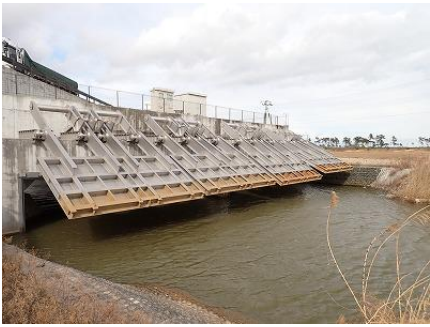
| 井土浦川 西側：異常なし | 井土浦川 東側：異常なし |

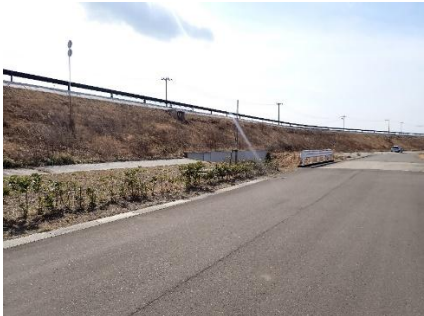
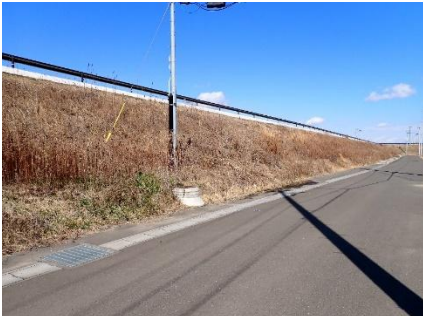
| 岡田新浜工区（その 4）西側：異常なし | 岡田新浜工区（その 4）東側：異常なし |

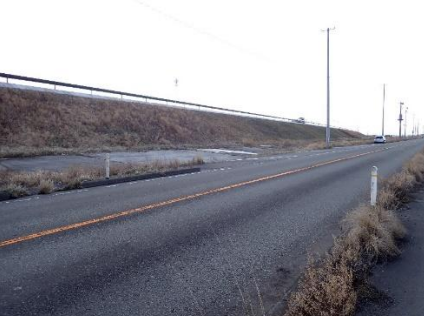
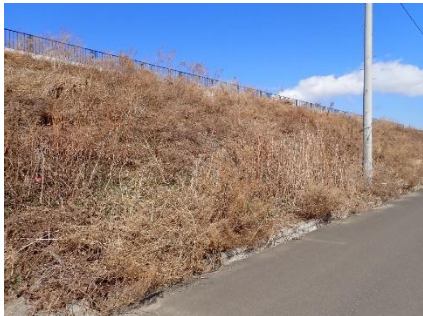
| 荒浜大堀工区（その 1）西側：異常なし | 荒浜大堀工区（その 1）東側：異常なし |

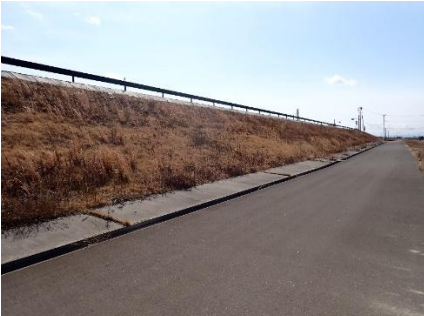
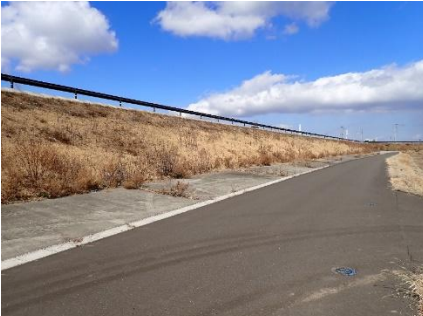
| 荒浜大堀工区（その 2）西側：異常なし | 荒浜大堀工区（その 2）東側：異常なし |

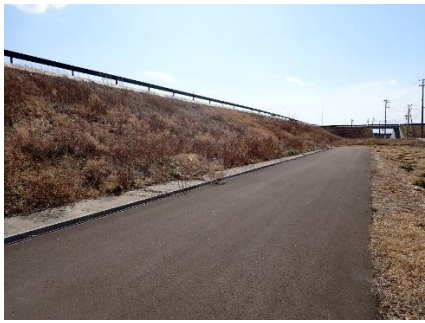
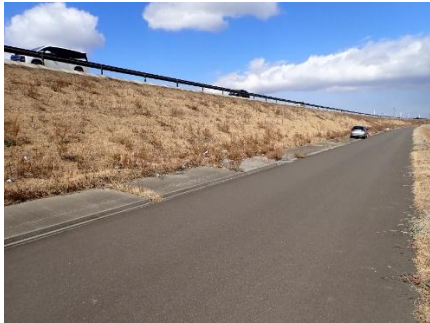
| 荒浜大堀工区（その 3）西側：異常なし | 荒浜大堀工区（その 3）東側：異常なし |

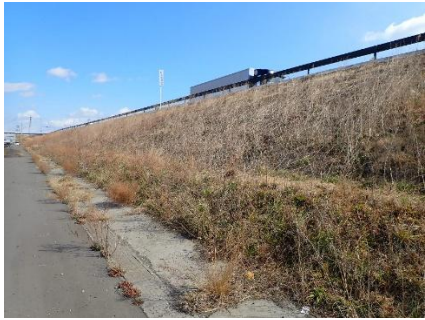
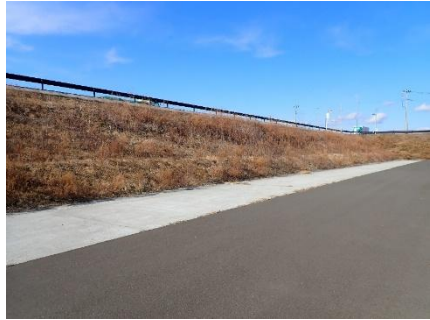
| 荒浜工区（その 1）西側：異常なし | 荒浜工区（その 1）東側：異常なし |

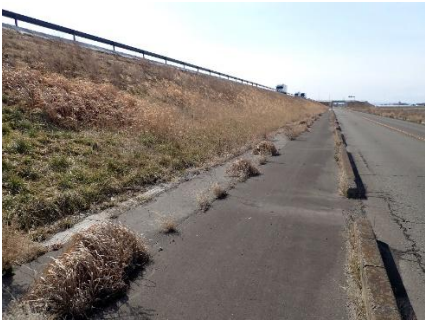
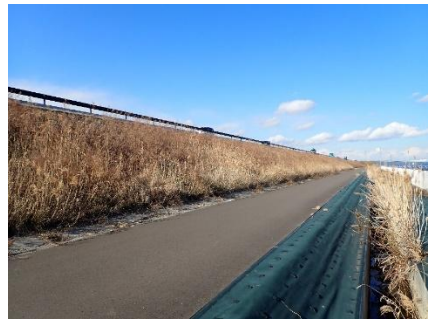
| 荒浜工区（その 2）西側：異常なし | 荒浜工区（その 2）東側：異常なし |

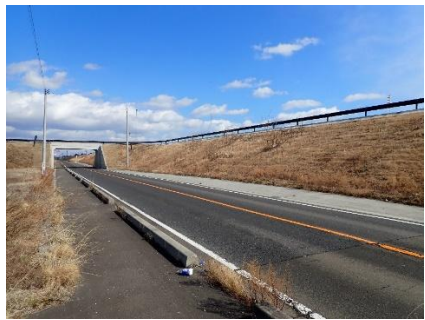
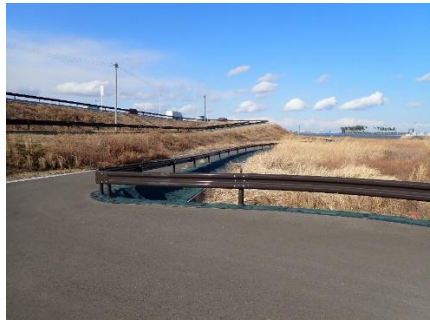
| 荒浜工区（その 3）西側：異常なし | 荒浜工区（その 3）東側：異常なし |

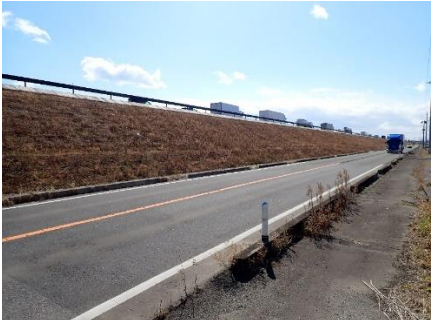
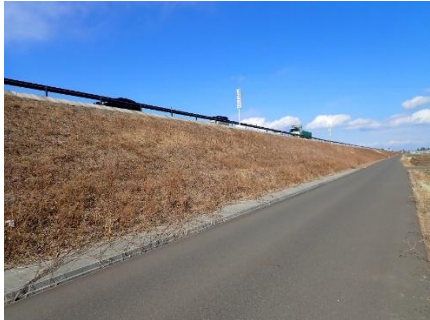
| 藤塚工区（その 2）西側：異常なし | 藤塚工区（その 2）東側：異常なし |
