## 8.3 生態系

## 第9章 調査結果の検討及び今後講ずる措置

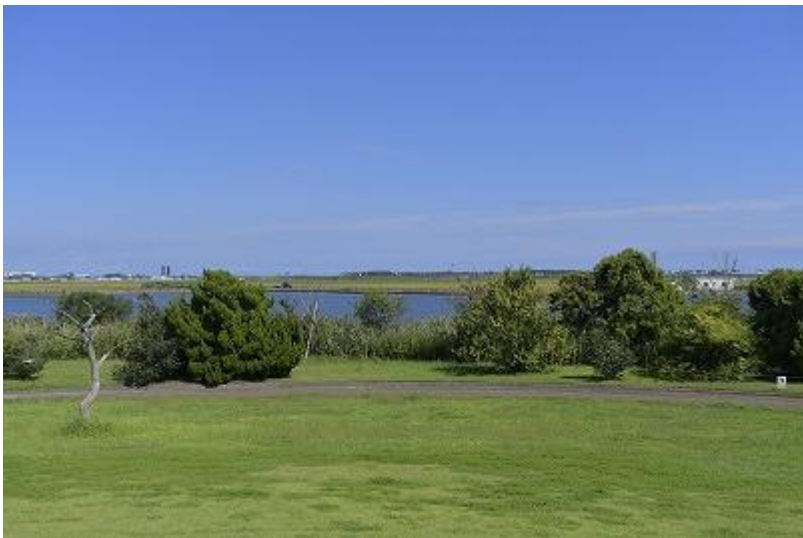
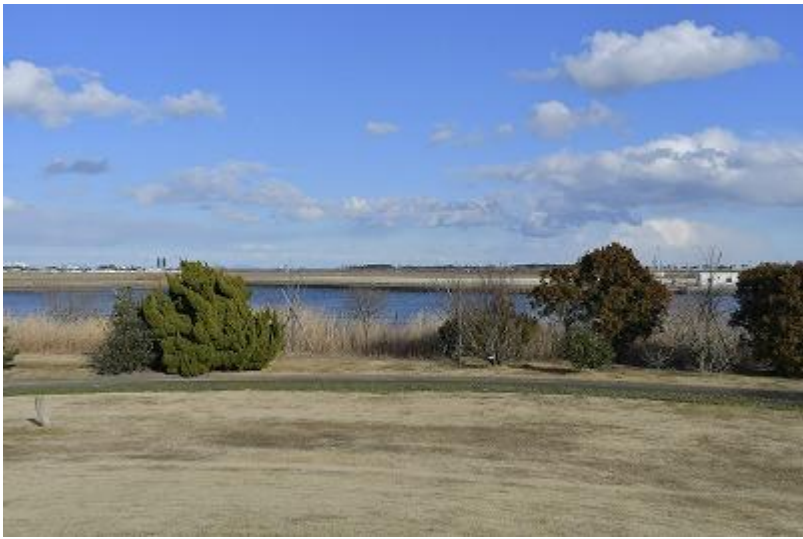
表 8.4-1(1) 眺望地点及び眺望景観の状況（No.1：農業園芸センター）

| 調査地点 | 農業園芸センター |
|---|---|
| 眺望地点の<br>概要・状況 | 当該地点は、農業園芸センター敷地内の芝生広場にある高台である。農業園芸センターは、市民が農業と緑に触れ合う憩いの場として、また農業イベント等を開催することにより、農業及び地場生産物への理解を深める場として、平成元年に開園した。事業地方向の眺望の状況は、大沼を前景にその後方に広がる海岸方向の農地等を見渡すことができる。 |
| 事業地等の視認性 | 当該地点と事業地との間には、芝生広場内の樹木があり眺望を一部遮るものの、建築物等はないことから、遠方に東部復興道路の法面が視認される。 |

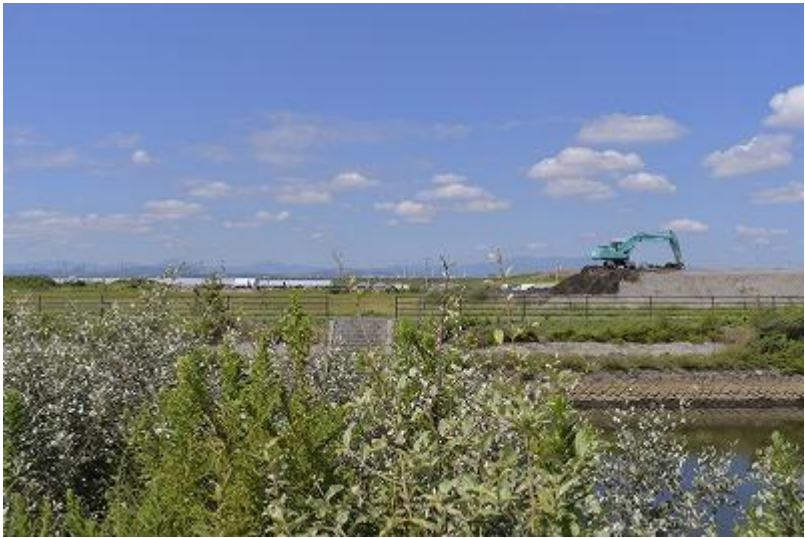
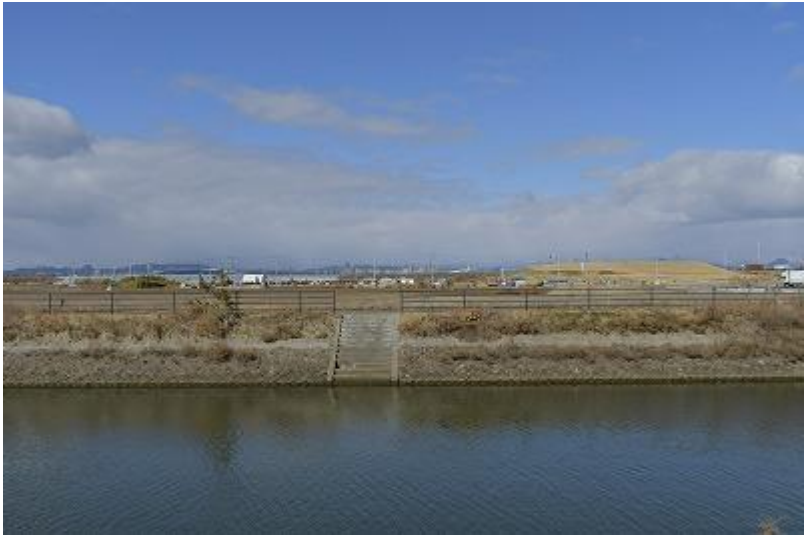
表 8.4-1(2) 眺望地点及び眺望景観の状況（No.2：貞山堀）

| 調査地点 | 貞山堀 |
|---|---|
| <p>眺望地点の<br/>概要・状況</p> | <p>当該地点は、荒浜地区内の貞山堀東側の沿道上であり、主に自転車道として利用されている。<br/>事業地方向の眺望の状況は、貞山堀や荒浜地区の住宅地跡地を前景に、遠景には仙台市街地を見渡すことができる。また、東部復興道路の手前には震災後に整備された避難の丘が見える。</p> |
| <p>事業地等の視認性</p> | <p>当該地点からは、遠方の市街地の前景に東部復興道路の法面が視認される。ただし、当該地点と事業地の間には避難の丘や建築物が存在しており、視認される箇所は部分的である。</p> |

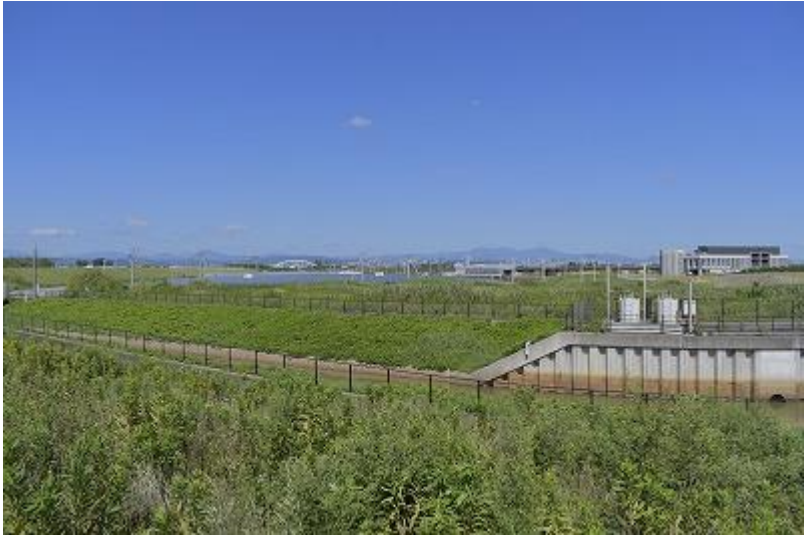
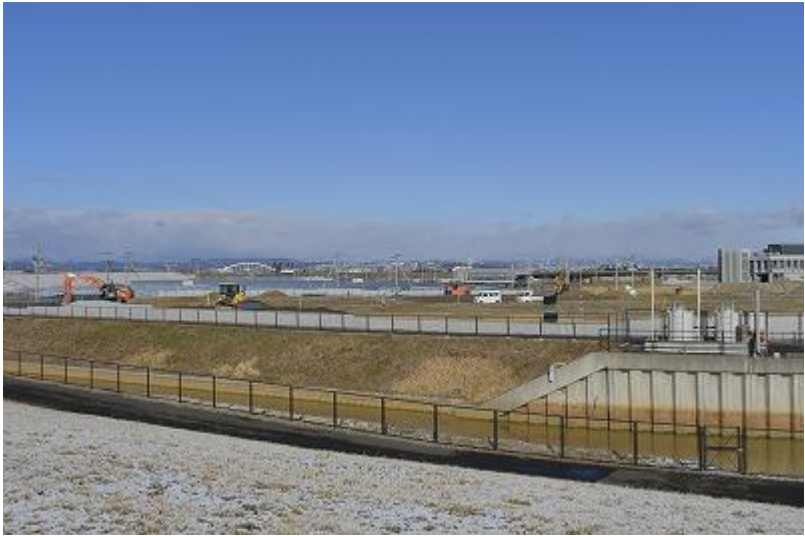
表 8.4-1(4) 眺望地点及び眺望景観の状況（No.4：井土浦）

| 調査地点 | 井土浦 |
|---|---|
| <p>眺望地点の<br/>概要・状況</p> | <p>当該地点は、井土浦西側の防潮堤上である。<br/>井土浦の利用者（自然環境観察、漁業関係者、自転車道利用など）のほか、傍の避難の丘が休憩に利用されていた。<br/>事業地方向の眺望の状況は、前景には震災後に整備されたソーラーパネルや商業施設、遠景には太白区八木山等の丘陵地を見渡することができる。</p> |
| <p>事業地等の視認性</p> | <p>当該地点と事業地との間には、遮る建築物等はないことから、遠方の丘陵地の手前に東部復興道路の法面が視認される。</p> |

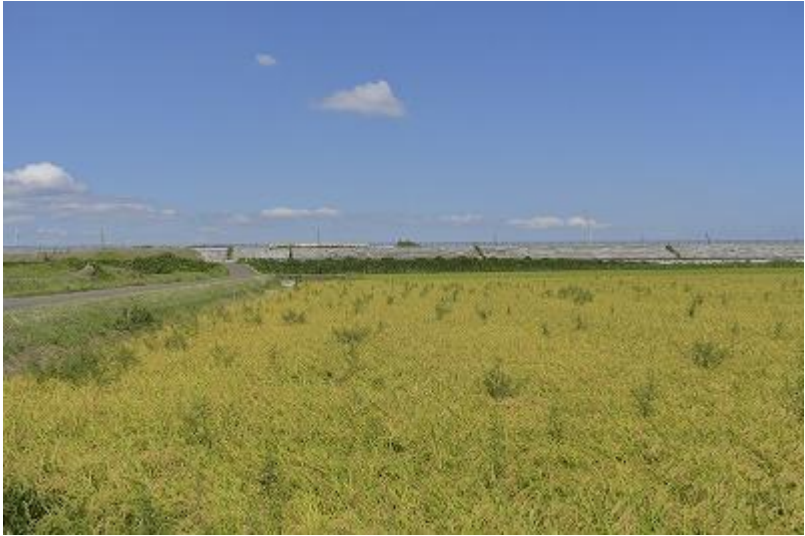
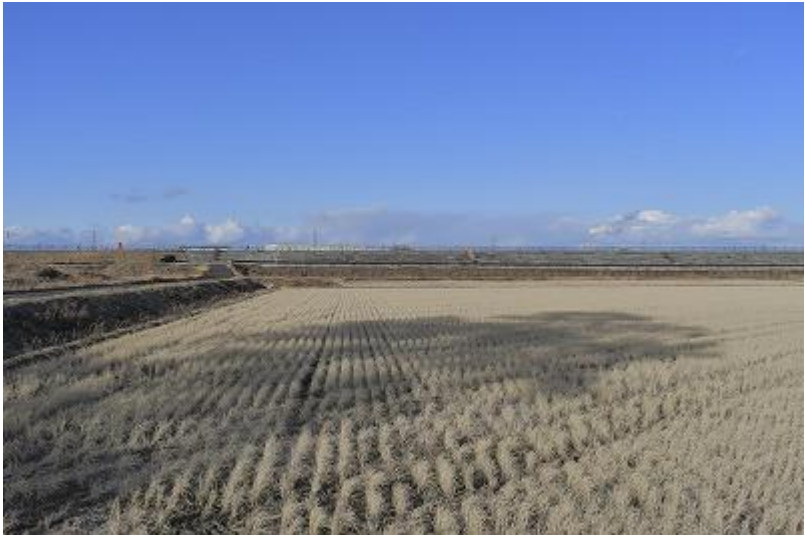
表 8.4-1(5) 眺望地点及び眺望景観の状況（No.5：南蒲生地区）

| 調査地点 | 南蒲生地区 |
|---|---|
| <p>眺望地点の概要・状況</p> | <p>当該地点は、南蒲生地区の市道上であり、南蒲生地区（小字原屋敷）の住民の生活道路として利用されている。<br/>事業地方向の眺望の状況は、農地を前景に、七北田川の右岸堤防が見られる。</p> |
| <p>事業地等の視認性</p> | <p>当該地点と事業地との間には、遮る建築物等はないことから、堤防の法面小段に東部復興道路が視認される。</p> |

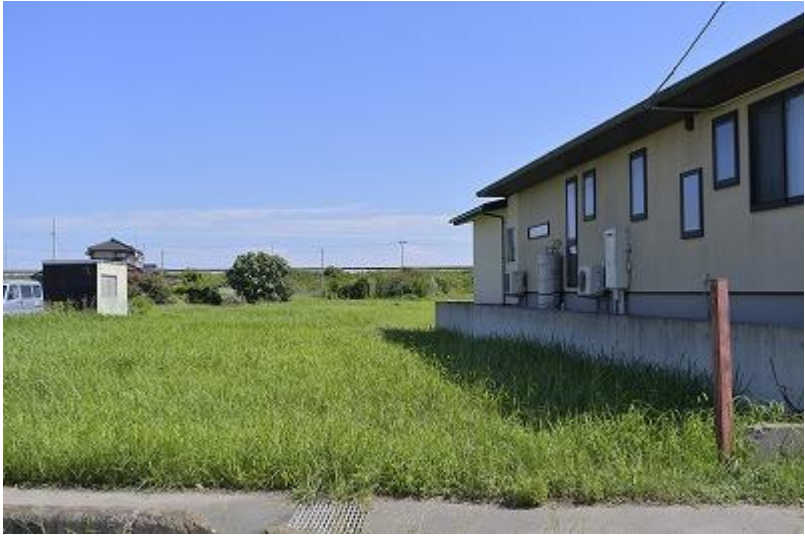
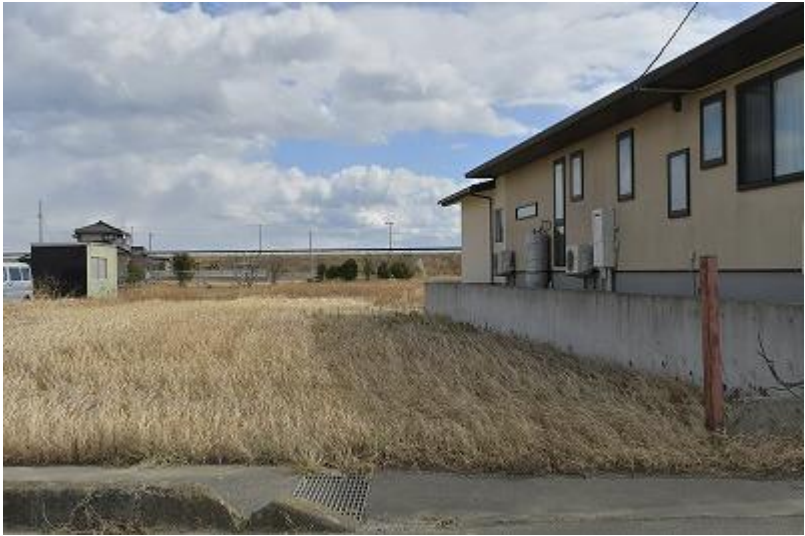
表 8.4-1(6) 眺望地点及び眺望景観の状況 (No.6 : 新浜地区)

| 調査地点 | 新浜地区 |
|---|---|
| 眺望地点の概要・状況 | <p>当該地点は、新浜地区の市道上である。<br/>新浜地区の地域住民の生活道路のほか、照徳寺に近く不特定多数の人による利用がある。<br/>事業地方向の眺望の状況は、新浜地区の住宅地を前景に、草が広がっている。</p> |
| 事業地等の視認性 | <p>当該地点からは、遠方の市街地の前景に東部復興道路の法面が視認される。ただし、当該地点と事業地の間には住居が存在しており、視認される箇所は部分的である。</p> |

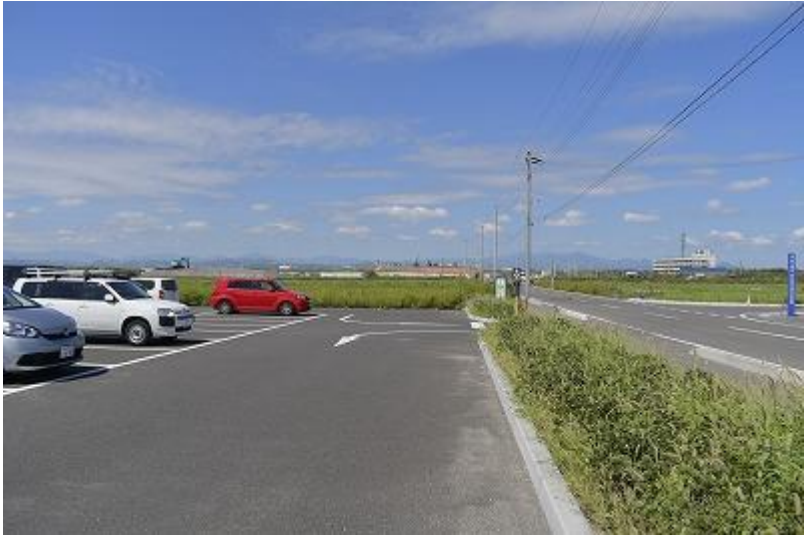
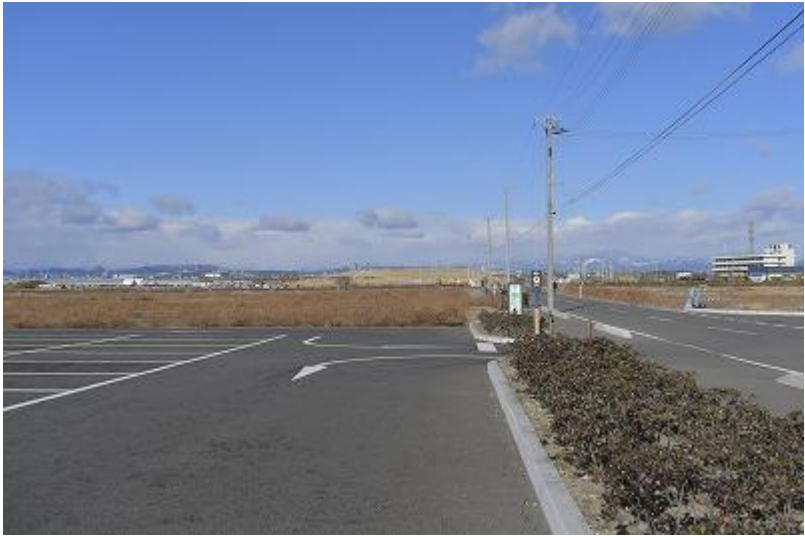
表 8.4-1(7) 眺望地点及び眺望景観の状況 (No.7 : 荒浜地区)

| 調査地点 | 荒浜地区 |
|---|---|
| <p>眺望地点の<br/>概要・状況</p> | <p>当該地点は、旧深沼バス停前の市道上である。深沼海水浴場に近く、不特定多数の人の移動経路となっていた。事業地方向の眺望の状況は、前景には震災遺構の荒浜小学校、避難の丘、遠景には仙台市街地の高層建築物が見える。なお、荒浜地区の住宅基礎は、駐車場として整備されている。</p> |
| <p>事業地等の視認性</p> | <p>当該地点からは、遠方の市街地の前景に東部復興道路の法面が視認される。ただし、当該地点と事業地の間には商業施設および避難の丘が存在しており、視認される箇所は部分的である。</p> |

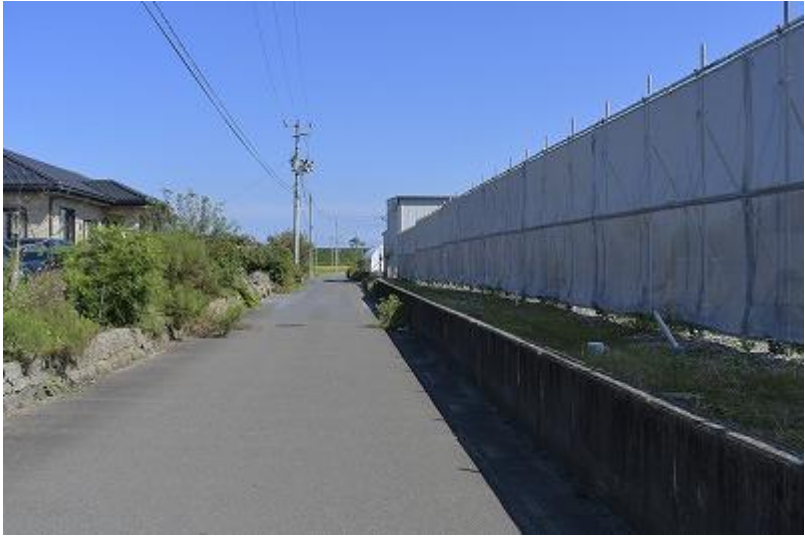
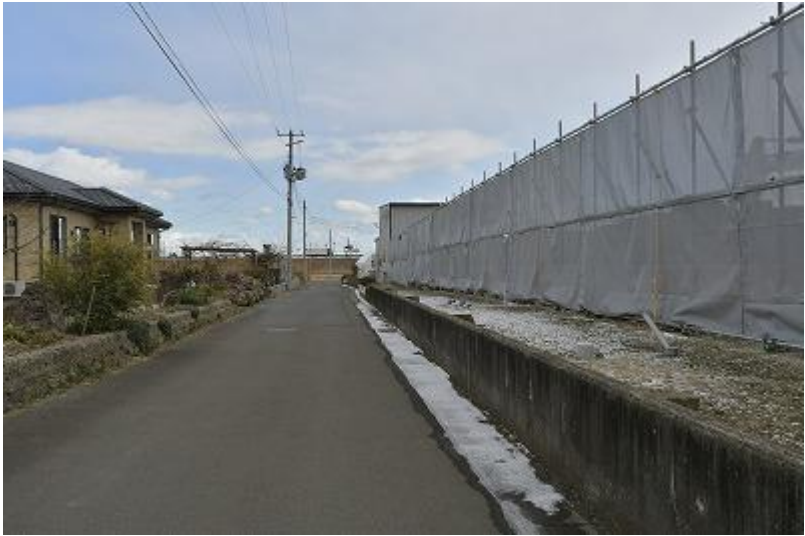
表 8.4-1(8) 眺望地点及び眺望景観の状況 (No.8 : 井土地区)

| 調査地点 | 井土地区 |
|---|---|
| <p>眺望地点の概要・状況</p> | <p>当該地点は、井土地区の市道上である。<br/>井土地区の住民の生活道路のほか、井土仮設集会所に近く不特定多数の人による利用がある。<br/>事業地方向の眺望の状況は、井土地区の住宅地跡地やビニルハウスを前景に、海岸方向を見ることができる。</p> |
| <p>事業地等の視認性</p> | <p>当該地点と事業地との間には、住居やビニルハウス、建築物が新しく建てられており、クロマツ林の前景に東部復興道路の法面がわずかに視認されるのみである。</p> |

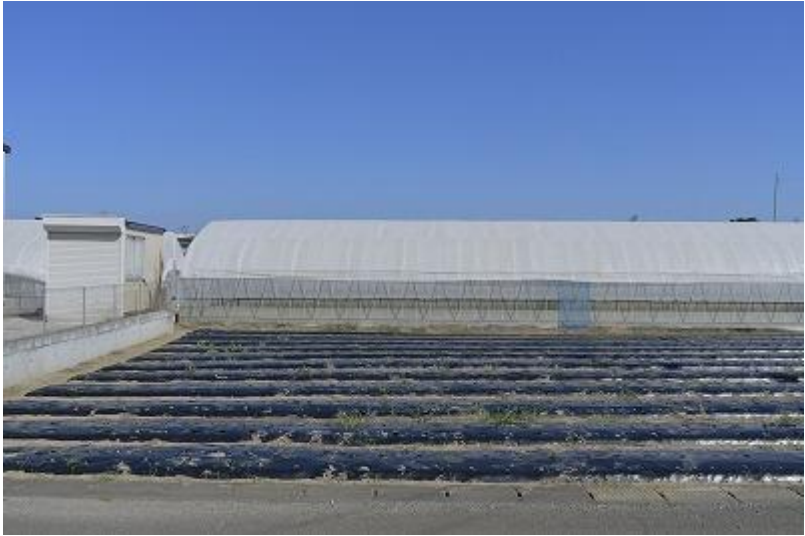
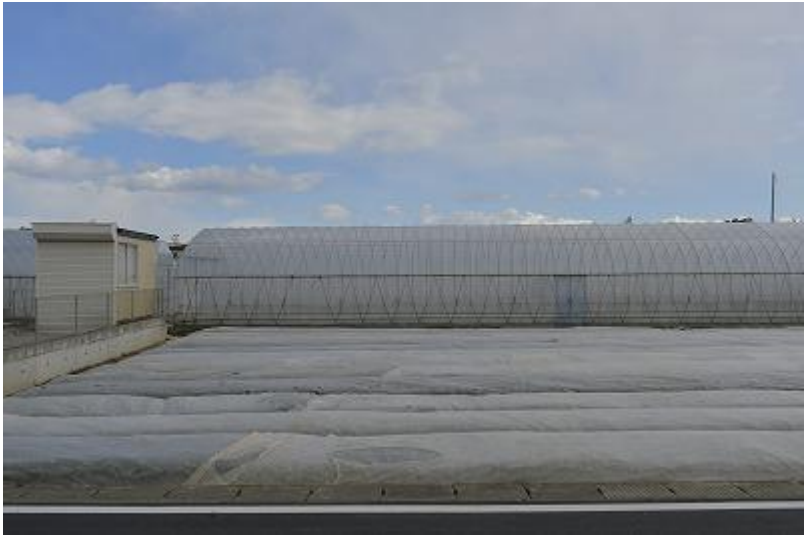
表 8.4-1(9) 眺望地点及び眺望景観の状況 (No.9 : 種次地区)

| 調査地点 | 種次地区 |
|---|---|
| <p>眺望地点の<br/>概要・状況</p> | <p>当該地点は、種次地区の市道上であり、種次地区の住民の生活道路として利用されている。<br/>事業地方向の眺望の状況は、前景には種次地区の住宅地跡地、工事用資材置場、東部復興道路、遠景には海岸沿いのクロマツ林を見ることができる。</p> |
| <p>事業地等の視認性</p> | <p>当該地点と事業地との間には、ビニルハウスやコンテナハウスが多く、また資材・重機置き場の仮囲いが奥にあるため、全容は見えなくなっている。</p> |

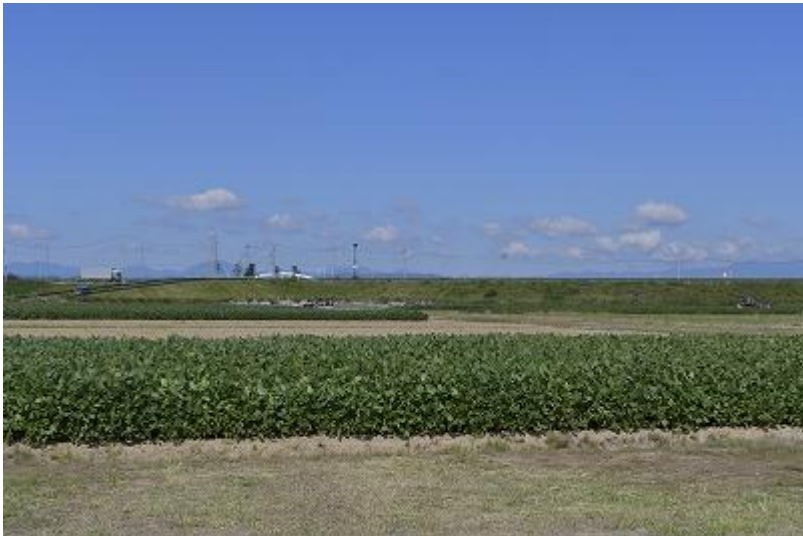
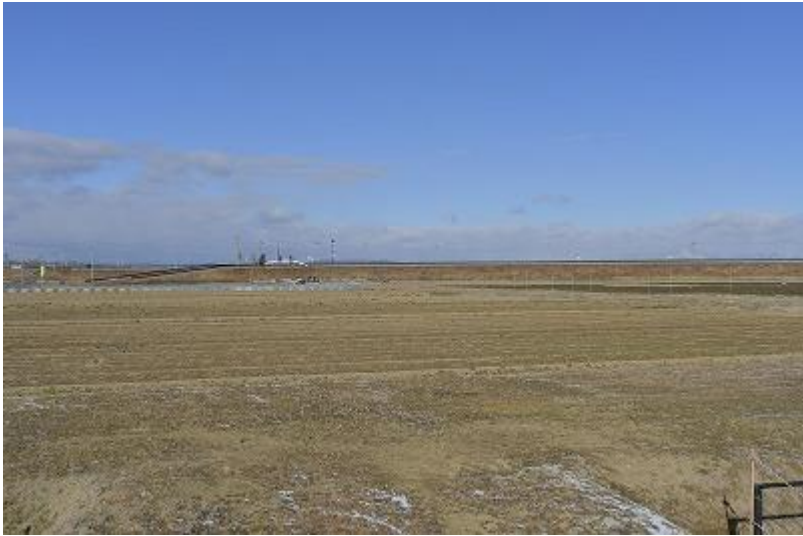
表 8.4-1(10) 眺望地点及び眺望景観の状況 (No.10 : 藤塚地区)

| 調査地点 | 藤塚地区 |
|---|---|
| <p>眺望地点の概要・状況</p> | <p>当該地点は、藤塚地区の市道上であり、藤塚地区の住民の生活道路として利用されていた。</p> <p>事業地方向の眺望の状況は、前景には藤塚地区の住宅地跡地（一部は農地化）、遠景には太白区八木山等の丘陵地を見渡すことができる。震災後、事業地の手前には墓地が整備されている。また、中央に見えるクロマツ林は本数が減少し、橋梁上部が視認される。</p> |
| <p>事業地等の視認性</p> | <p>当該地点と事業地との間には、遮る建築物等はないことから、東部復興道路の法面が視認される。</p> |

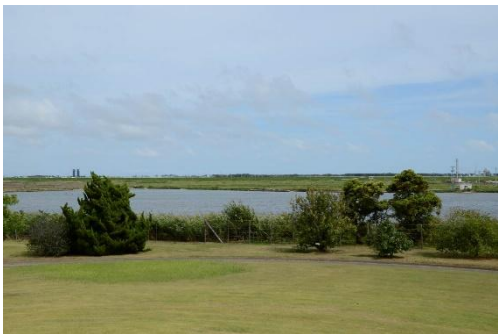
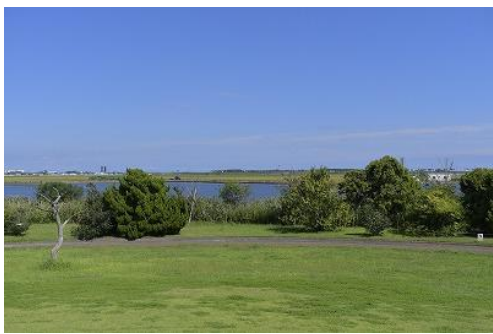
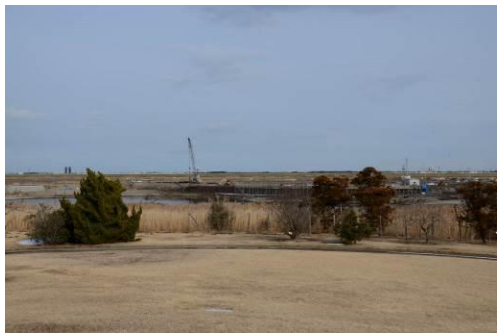
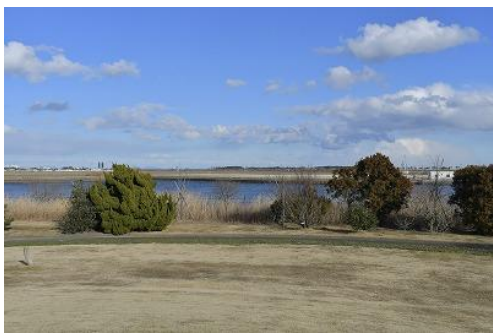
表 9.4-1(1) 評価書における存在による影響予測及び事後調査での影響検証

| 項目 | 調査地点・調査時期 | 評価書における存在による影響の予測結果 | 事後調査結果及びその検証 |
|---|---|---|---|
| | 事業影響 | <p>前景を大沼や田園風景が広く占めており、その奥に事業計画地に整備されるかさ上げ道路の法面が細長く視認される。</p> <p>かさ上げ道路の法面は、遠方のクロマツ林の下部の視認性を阻害するものの、前景の田園風景と一体的な景観を形成することとなると予想され、景観の変化の程度は小さいと予測する。</p> | <p>農業園芸センターと事業地との間には、芝生広場内の樹木があり眺望を一部遮るものの、建築物等はないことから、遠方に東部復興道路の法面が視認された。</p> <p>かさ上げ道路の法面は、調査地点の芝生および前景の田園風景と調和しており、存在による景観への影響は小さいと評価した。</p> |

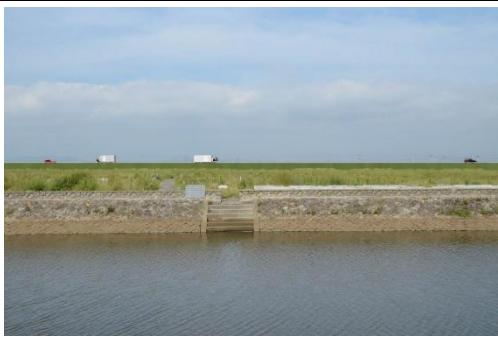
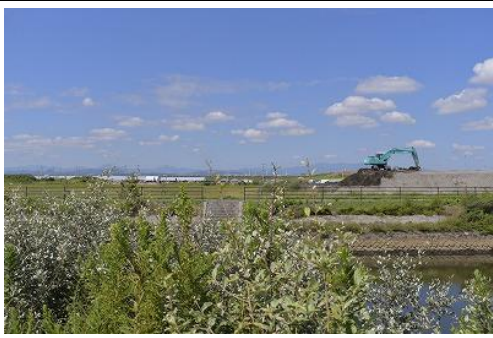
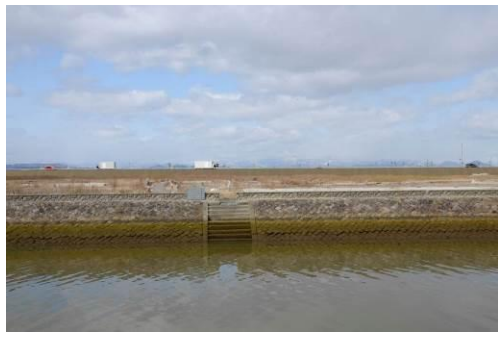
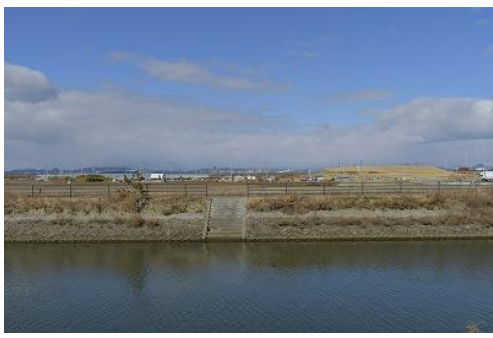
表 9.4-1(2) 評価書における存在による影響予測及び事後調査での影響検証

| 項目 | 調査地点 | 評価書における存在による影響の予測結果 | 事後調査結果及びその検証 |
|---|---|---|---|
| | 事業影響 | <p>貞山堀および荒浜集落を前景として、奥に位置する仙台市の中心市街地の前面に、事業計画地に整備されるかさ上げ道路の法面が視認される。</p> <p>かさ上げ道路の法面は、遠方の市街地景観を阻害し、走行する自動車が遠景の山並みを遮るため、眺望景観は変化すると予測する。(前景の荒浜集落は、仙台市復興整備計画において「海辺の交流再生ゾーン」に位置づけられているが、具体的な整備内容は未定。)</p> | <p>貞山堀からは、遠方の市街地の前景に東部復興道路の法面が視認された。ただし、当該地点と事業地の間には避難の丘や商業施設が存在しており、視認される箇所は部分的であった。</p> <p>かさ上げ道路の法面は、前景の荒浜地区の植生および避難の丘により構成される風景と調和しており、存在による景観への影響は小さいと評価された。</p> |

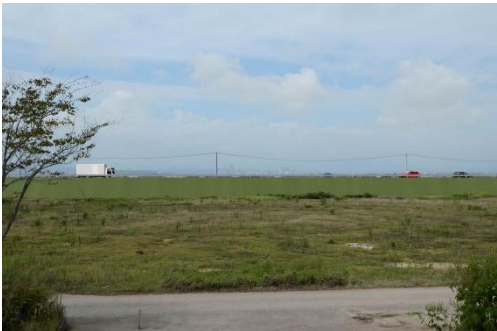
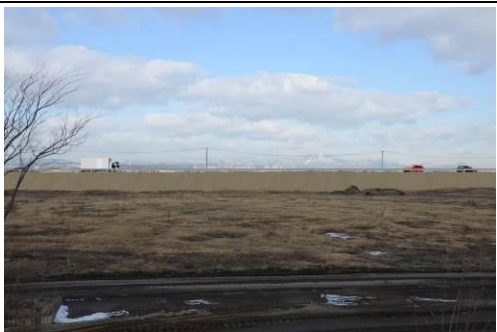
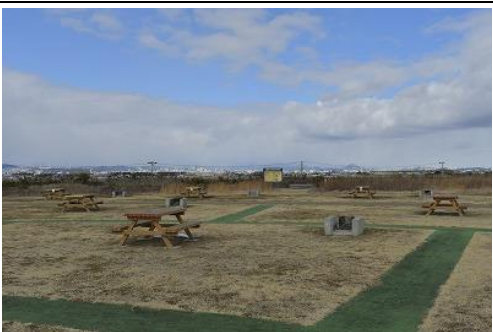
表 9.4-1(3) 評価書における存在による影響予測及び事後調査での影響検証

| 項目 | 調査地点 | 評価書における存在による影響の予測結果 | 事後調査結果及びその検証 |
|---|---|---|---|
| | 事業影響 | <p>冒険広場の敷地内を前景として、奥に位置する居久根等の田園風景や仙台市の中心市街地の前面に、事業計画地に整備されるかさ上げ道路の法面が視認される。</p> <p>かさ上げ道路の法面は、奥の田園風景や市街地景観を阻害し、走行する自動車が遠景の山並みを遮るため、眺望景観は変化すると予測する。(前景の冒険広場は、海岸公園再整備事業が計画されているが、具体的な整備内容は未定。)</p> | <p>冒険広場はかさ上げを伴う整備が行われたことにより事業地と地続きになり、法面は視認されない。また、冒険広場から視認される道路標識等の道路付帯設備はガードレールのみであった。</p> <p>かさ上げ整備により奥の田園風景や市街地景観は阻害されていないが、走行する自動車により遮断される様子が確認された。ただし、自動車の通過後には遠景が視認されることから、存在による景観への影響は小さいと評価された。</p> |

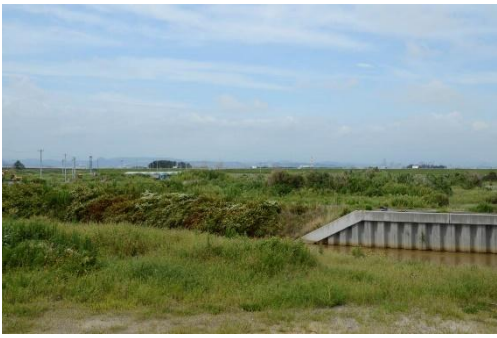
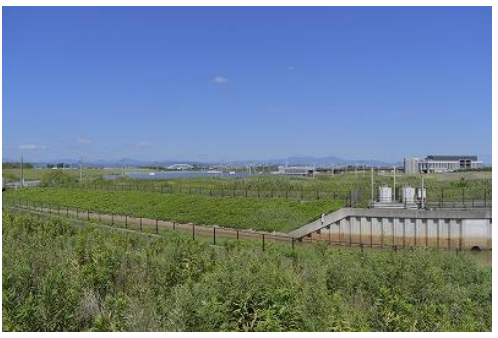
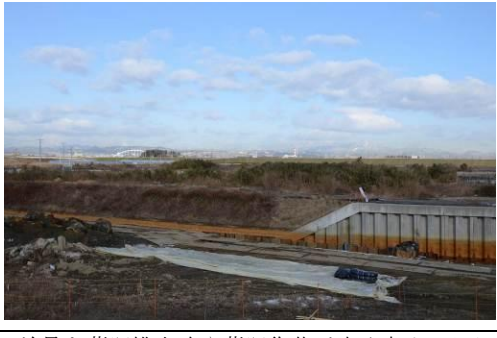
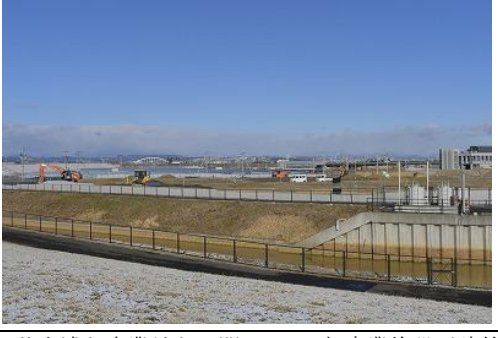
表 9.4-1(4) 評価書における存在による影響予測及び事後調査での影響検証

| 項目 | 調査地点 | 評価書における存在による影響の予測結果 | 事後調査結果及びその検証 |
|---|---|---|---|
| | 事業影響 | <p>前景を藤塚排水路や藤塚集落が広く占めており、その奥に事業計画地に整備されるかさ上げ道路の法面が細長く視認される。</p> <p>かさ上げ道路の法面は、遠方の居久根の下部の視認性を阻害するものの、現状のスカイラインを切断することではなく、景観の変化の程度は小さいと予測する。(前景の藤塚集落は、仙台市復興整備計画において「海辺の交流再生ゾーン」に位置づけられているが、具体的な整備内容は未定。)</p> | <p>井土浦と事業地との間には、一部商業施設が建築されたが、遠方の丘陵地の手前に東部復興道路の法面が視認される。</p> <p>かさ上げ道路の法面は、遠方の居久根の下部の視認性を阻害するものの、遠景の丘陵地は視認され、景観の変化の程度は小さいと評価された。</p> |

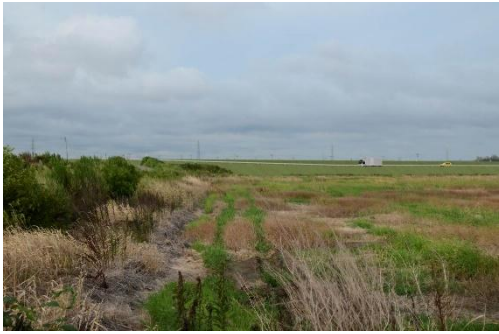
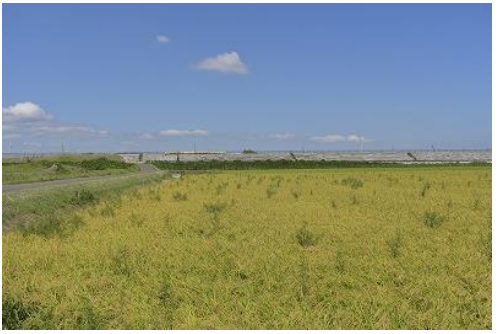
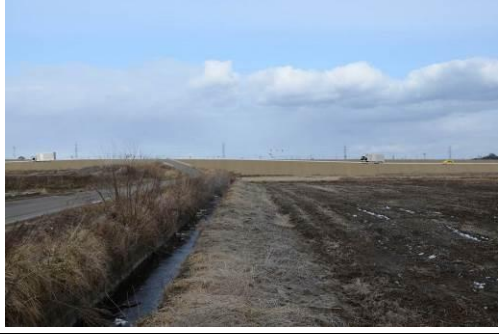
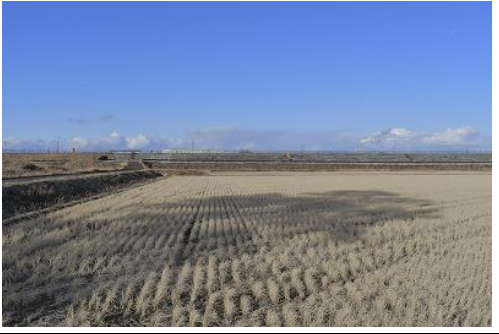
表 9.4-1(5) 評価書における存在による影響予測及び事後調査での影響検証

| 項目 | 調査地点 | 評価書における存在による影響の予測結果 | 事後調査結果及びその検証 |
|---|---|---|---|
| | 事業影響 | <p>前景を田園風景が広く占めており、その奥に七北田川の河川堤防（T.P.+7.2m）の法面下段に一体的に整備されるかさ上げ道路の法面が視認される。</p> <p>かさ上げ道路及び河川堤防の法面は、現状より約3m高くなり対岸の市街地景観を一部阻害するものの、現状と同様に前景の田園風景と一体的な景観を形成することとなると予想され、景観の変化の程度は小さいと予測する。</p> | <p>前景を田園風景が広く占めており、その奥に七北田川の河川堤防（T.P.+7.2m）の法面下段に一体的に整備されたかさ上げ道路の法面が視認される。</p> <p>河川堤防の法面緑化されていないものの嵩上げ道路法面は、クズ群落に覆われ前景の田園風景と一体的な景観を形成されており、景観の変化の程度は小さいと評価された。</p> |

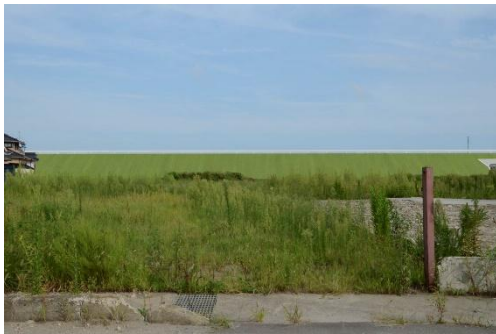
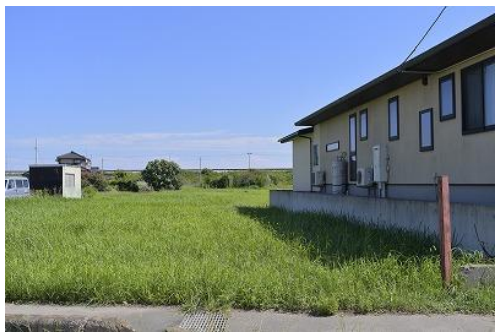
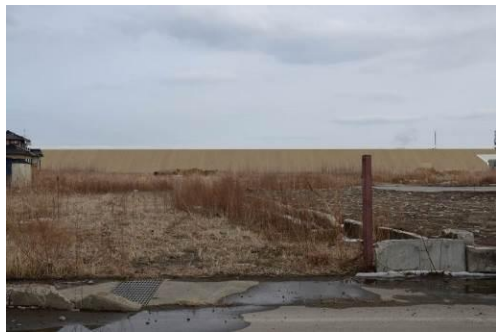
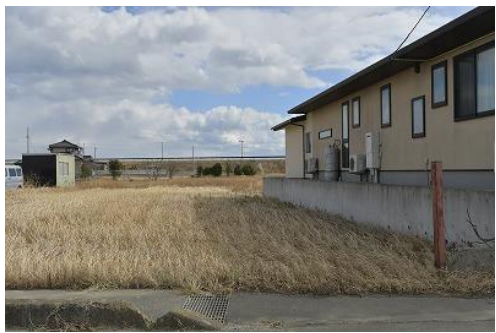
表 9.4-1(6) 評価書における存在による影響予測及び事後調査での影響検証

| 項目 | 調査地点 | 評価書における存在による影響の予測結果 | 事後調査結果及びその検証 |
|---|---|---|---|
| | 事業影響 | <p>新浜集落を前景として、奥に位置する海岸公園野球場やクロマツ林の前面に、事業計画地に整備されるかさ上げ道路の法面が視認される。</p> <p>かさ上げ道路の法面は、奥の海岸公園の景観を阻害し、走行する自動車がクロマツ林を遮るため、眺望景観は変化すると予測する。</p> | <p>新浜集落を前景として、奥に位置する海岸公園野球場やクロマツ林の前面に、整備されたかさ上げ道路の法面が視認された。</p> <p>かさ上げ道路の法面は、奥の海岸公園の景観を阻害し、走行する自動車がクロマツ林を遮っているものの、新浜集落では新たに住居が建造され視野の多くを占めることから、眺望景観の変化は限定的と評価された。</p> |

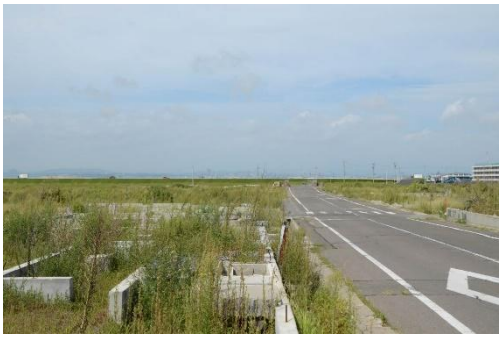
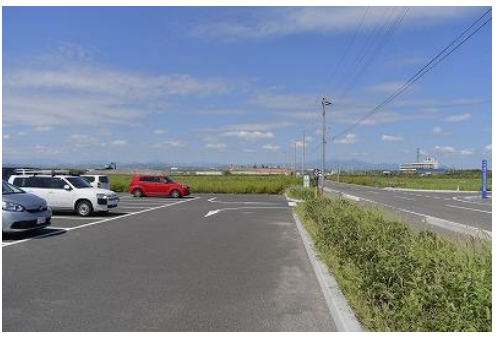
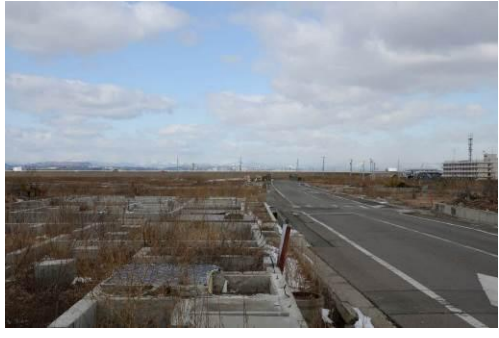
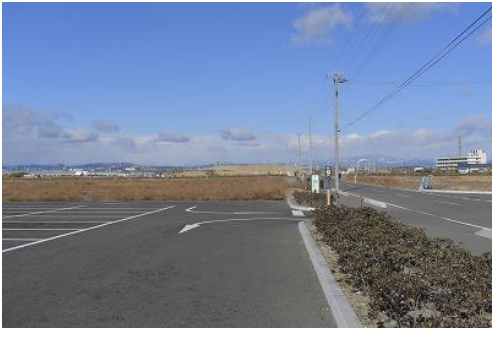
表 9.4-1(7) 評価書における存在による影響予測及び事後調査での影響検証

| 項目 | 調査地点 | 評価書における存在による影響の予測結果 | 事後調査結果及びその検証 |
|---|---|---|---|
| | 事業影響 | <p>前景を荒浜集落が広く占めており、その奥に事業計画地に整備されるかさ上げ道路の法面が細長く視認される。</p> <p>かさ上げ道路の法面は、遠方の市街地景観の下部を阻害するものの、現状のスカイラインを切断することはないと予測する。(前景の荒浜集落は、仙台市復興整備計画において「海辺の交流再生ゾーン」に位置づけられているが、具体的な整備内容は未定。)</p> | <p>前景の荒浜集落の基礎は土地整備のため撤去され、その奥には避難の丘が整備されている。かさ上げ道路の法面は避難の丘の脇に細長く視認された。</p> <p>かさ上げ道路の法面は、遠方の市街地景観の下部を阻害するものの、スカイラインは切断されておらず、景観の変化の程度は小さいと評価された。</p> |

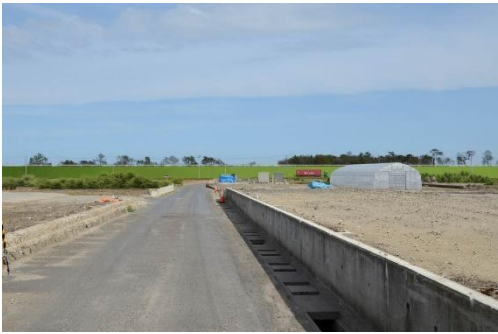
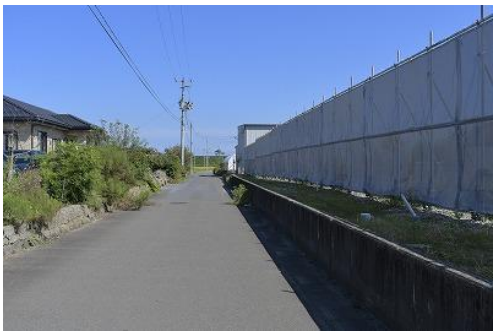
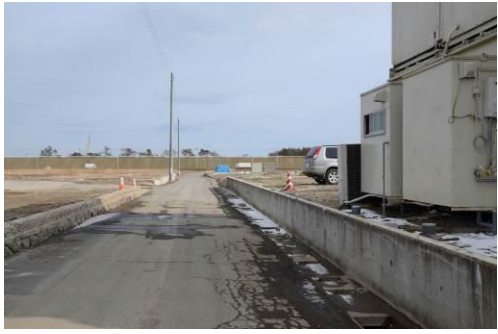
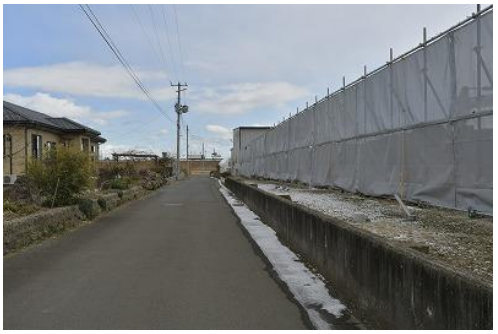
表 9.4-1(8) 評価書における存在による影響予測及び事後調査での影響検証

| 項目 | 調査地点 | 評価書における存在による影響の予測結果 | 事後調査結果及びその検証 |
|---|---|---|---|
| | 事業影響 | <p>井土集落を前景として、奥に位置する海岸公園のクロマツ林の前面に、事業計画地に整備されるかさ上げ道路の法面が視認される。</p> <p>かさ上げ道路の法面は、奥のクロマツ林の下部の視認性を阻害し、走行する自動車がクロマツ林上部を遮るため、眺望景観は変化すると予測する。</p> | <p>井土集落を前景として、奥に位置する海岸公園のクロマツ林の前面に、整備されたかさ上げ道路の法面が視認される。</p> <p>かさ上げ道路の法面は、奥のクロマツ林の下部の視認性を阻害し、走行する自動車がクロマツ林上部を遮っているものの、井土集落では新たに住居が建造され視野の多くを占めることから、眺望景観の変化は限定的と評価された。</p> |

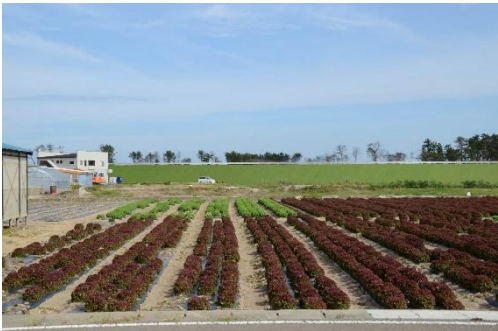
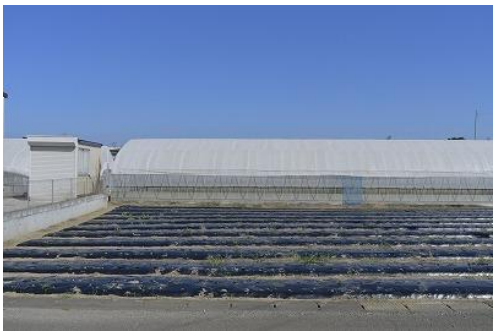
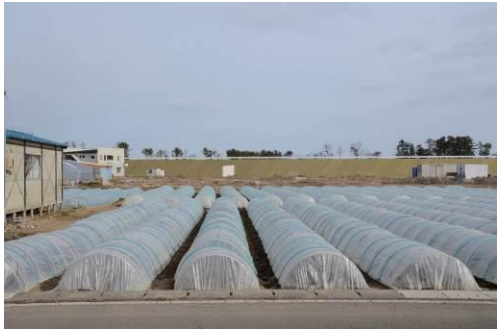
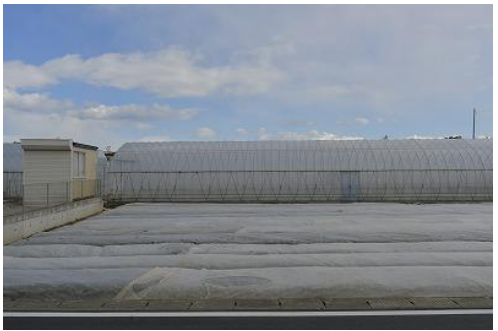
表 9.4-1(9) 評価書における存在による影響予測及び事後調査での影響検証

| 項目 | 調査地点 | 評価書における存在による影響の予測結果 | 事後調査結果及びその検証 |
|---|---|---|---|
| | 事業影響 | <p>種次集落を前景として、奥に位置する海岸公園のクロマツ林の前面に、事業計画地に整備されるかさ上げ道路の法面が視認される。</p> <p>かさ上げ道路の法面は、奥のクロマツ林の下部の視認性を阻害し、走行する自動車がクロマツ林上部を遮るため、眺望景観は変化すると予測する。</p> | <p>種次集落を前景として、奥に位置する海岸公園のクロマツ林の前面に、かさ上げ道路の法面が視認される。</p> <p>前景にビニルハウスが設置されていることから、かさ上げ道路の法面や、奥のクロマツ林の上部は視認できず、眺望景観の変化の把握が困難である。ビニルハウスが無い状態であっても、クロマツ林上部を遮る程度は大きくなく、眺望景観の変化は限定的と考えられる。</p> |

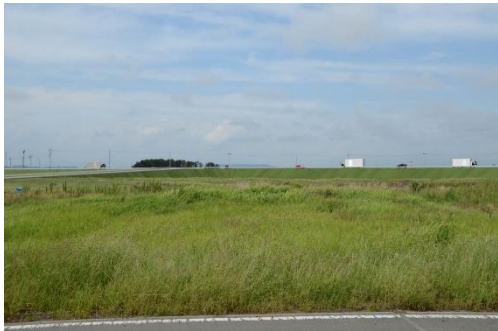
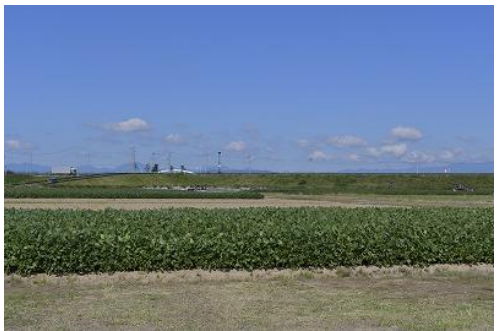
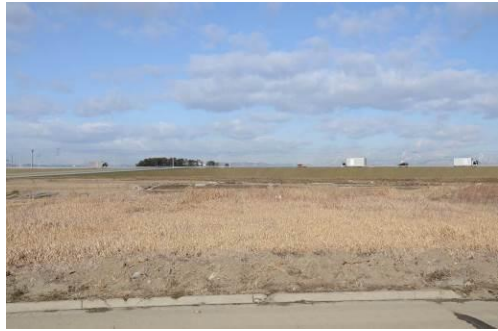
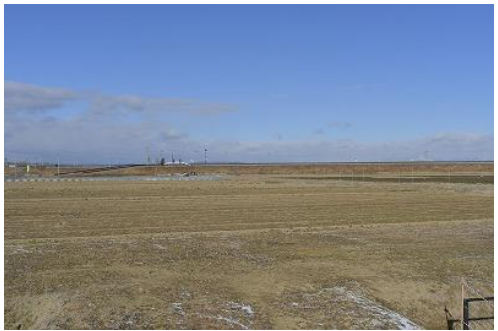
表 9.4-1(10) 評価書における存在による影響予測及び事後調査での影響検証

| 項目 | 調査地点 | 評価書における存在による影響の予測結果 | 事後調査結果及びその検証 |
|---|---|---|---|
| | 事業影響 | <p>藤塚集落を前景として、奥に位置する居久根等の田園風景の前面に、事業計画地に整備されるかさ上げ道路の法面が視認される。</p> <p>かさ上げ道路の法面は、奥の田園風景を阻害するものの、現状のスカイラインを切断することはないと予測する。(前景の藤塚集落は、仙台市復興整備計画において「海辺の交流再生ゾーン」に位置づけられているが、具体的な整備内容は未定。)</p> | <p>藤塚集落を前景として、奥に位置する居久根等の田園風景の前面に、整備されたかさ上げ道路の法面が視認される。</p> <p>かさ上げ道路の法面は、奥の田園風景を阻害するものの、現状のスカイラインを切断することはないと評価された。</p> |
