大手門跡および周辺発掘調査（第3次）の状況

1. 調査の概要

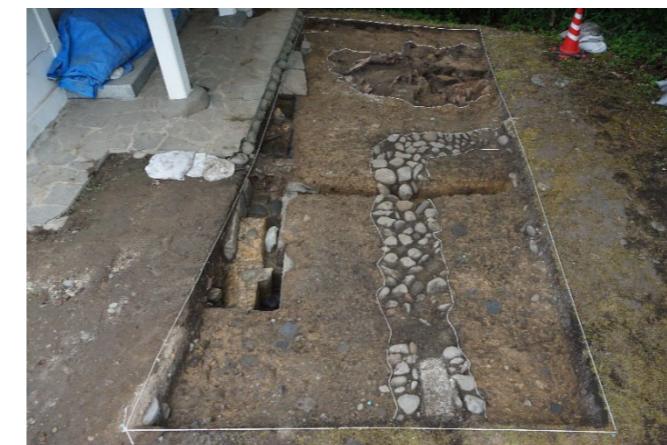
第3図 1A区遺構検出状況（西から）

○石組側溝

- ・R5, R6 年度調査で検出の石組側溝の延長部分を確認。
- ・南北から東西の屈曲部分を確認。やや鋭角に屈曲。
- ・堆積土からは赤色化した瓦や焼土を確認。
- ・屈曲部の南面に土管の口を検出。それを塞ぐための粘土が設置されている。
- ・南西角より東側は、側溝の石組が1段となる。
- ・南辺の東端は崖の上段近くで閉鎖されている。

○「満州事変戦没軍馬之碑」

- ・昭和8年に建立された石碑。現在は長沼の北側に移設されている
- ・縁石部分と石碑基壇部分の基礎とみられる。

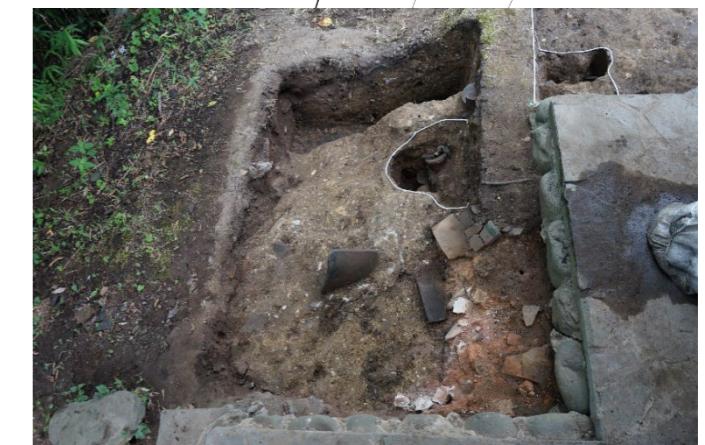
第4図 1B区遺構検出状況（北から）

○杭跡

- ・柵跡とその抜き取りの痕跡を確認。
- ・大手門焼失以前に五色沼西側の崖際に沿って設置されていた柵木跡と考えられる。

○焼土の広がり

- ・脇櫓（再建）の犬走の下に入り込むような焼土の広がりを確認。

○整地層

- ・東側崖面にかけて複数の土層からなる整地を確認。

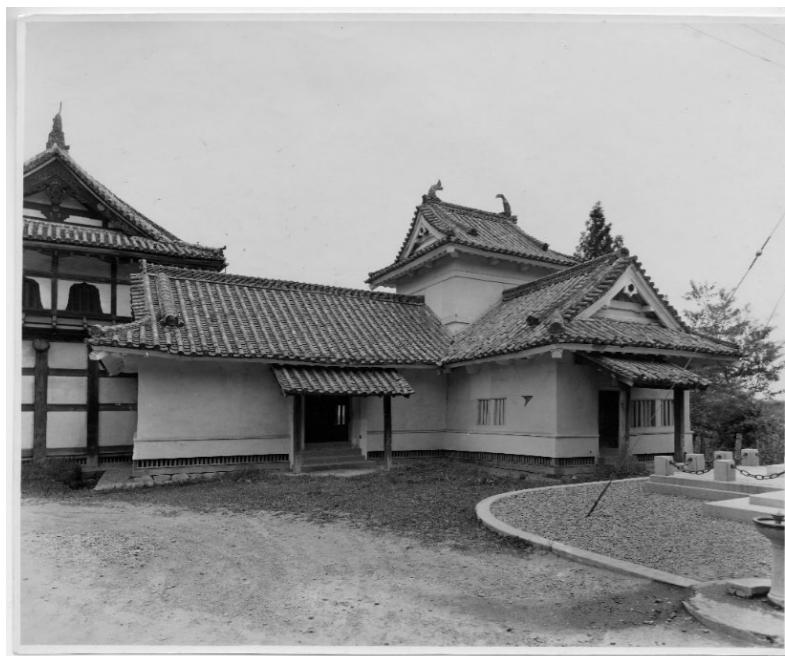
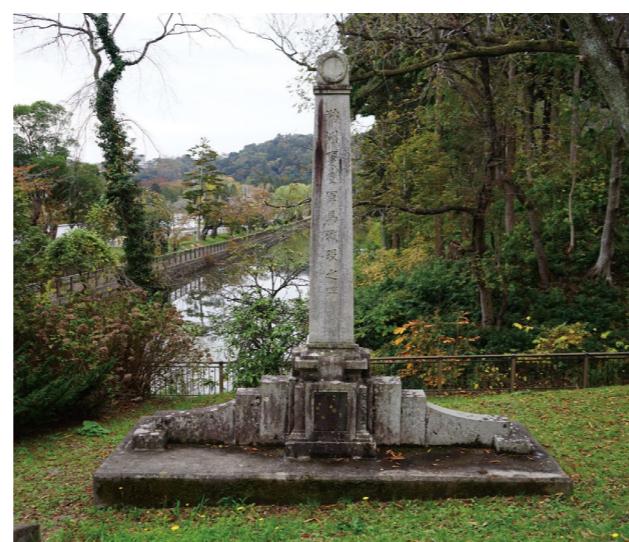
第6図 大手門脇櫓背面（仙台市博物館蔵）（南西から撮影）

写真右石碑：「満州事変戦没軍馬之碑」（昭和8年設立）

第7図 移設された「満州事変戦没軍馬之碑」

「満州事変戦没軍馬之碑」（第6, 7図）

- 昭和8年に建立された石碑。現在は長沼の北側に移設されている。
- 周辺部分の基礎の玉石地形を確認。
- 縁石部分と石碑基壇部分が検出されたものと考えられる。

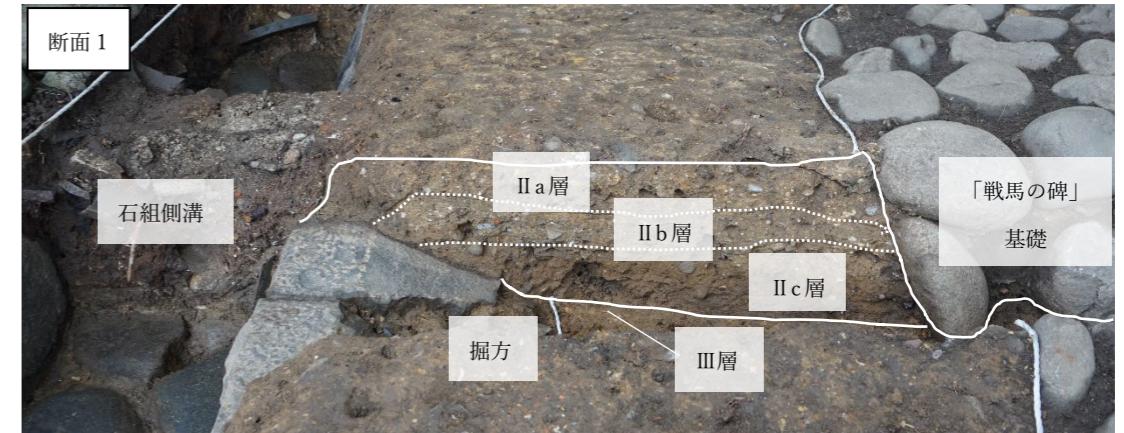
第8図 1A区断面（西から）

<1A区：基本層序（第8図）>

I層：現表土

II層：明治の修復時（明治23年）の整地層

IIa～IIc層：石組側溝と一体の整地

IId層：IIa層の下で確認。1A区北東端から1B区にかけて分布する石組側溝と一体の整地

III層：明治の修復以前の整地層 石組側溝の掘方検出面

IV層：サブトレの一部で確認される、明治の修復以前の整地層

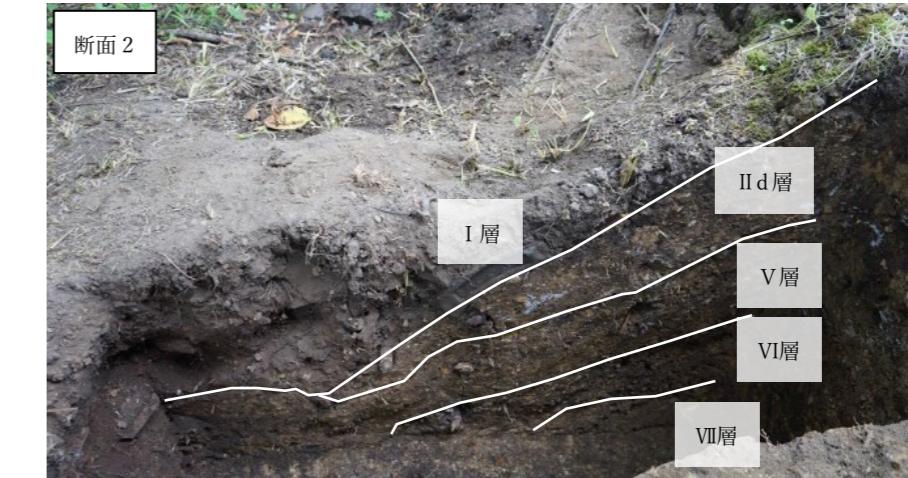
第9図 1B区断面（北から）

<1B区：基本層序（第9図）>

I層：現表土

II層：明治の修復時の整地層

IIa：石組側溝と一体の整地 西壁の一部で確認

IId：明治の修復時の整地層 表土の直下に広がり、面的に確認される。

V層：明治の修復以前の整地層

VI層：明治の修復以前の整地層

VII層：明治の修復以前の整地層

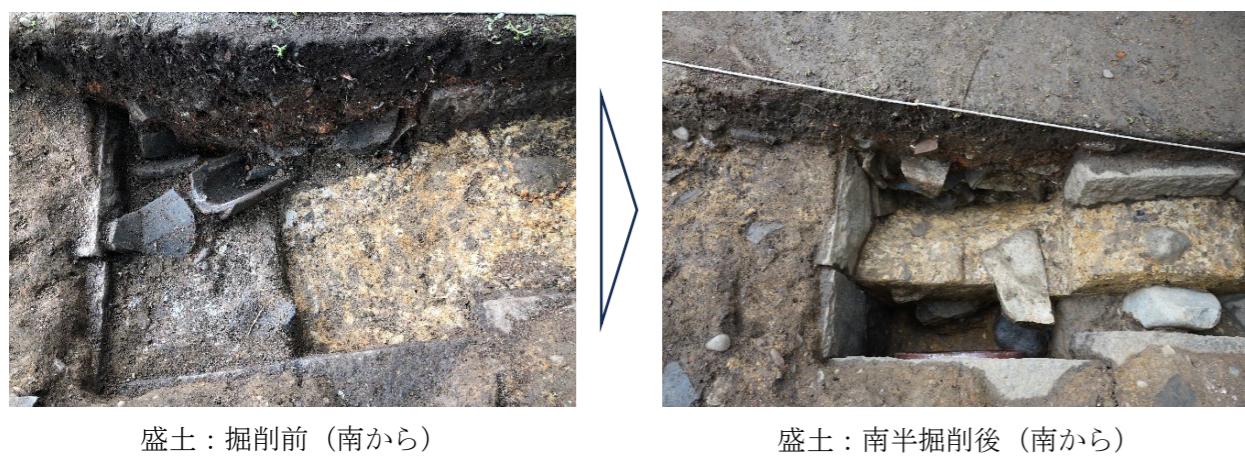
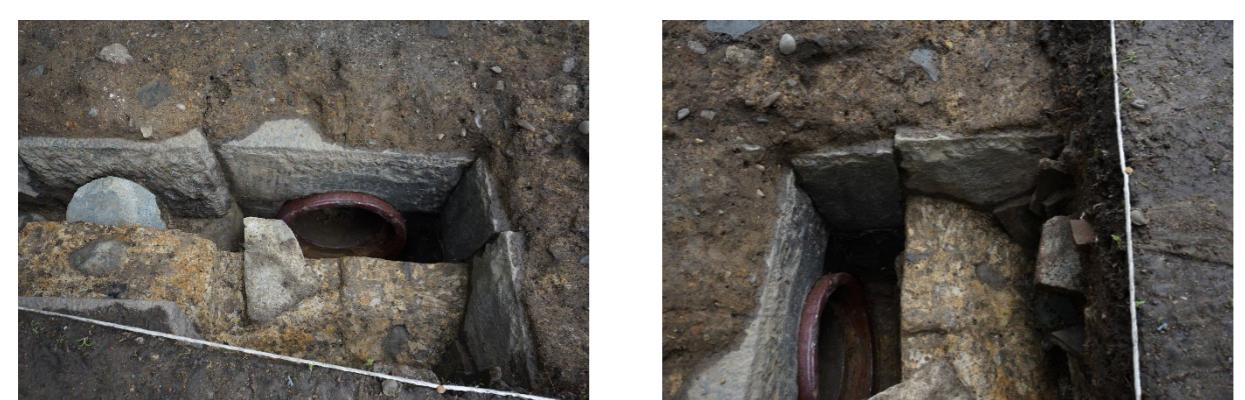
第13図 石組側溝屈曲部：盛土と土管の検出状況

盛土：掘削前（南から）

石組側溝と土管の口（北から）

○陶製土管と石組側溝（第13図）

- ・石組側溝南面に土管の広端側の口を検出。
- ・土管の上と両脇の石材は、土管の円形に沿って石材が加工されており、他の側溝石材と同時の設置と考えられる。
- ・土管については、口の下側の方が上側よりも外に出ているため、側溝から南側へ水を排出するための口であると考えられる。
- ・II層（明治23年の修復時以降の整地）を掘り込んだ痕跡がないこと。「満州事変戦没軍馬之碑」（昭和8年建立）周縁の基礎を解体した痕跡がないことから、土管についても石組側溝と同時の明治の修復時の設置であると考えられる。

○土管の口を塞ぐ盛土（第13図）

- ・土管の口の周辺（石組側溝屈曲部）で均質な黄褐色粘土が、側溝の上面近くまで盛られている。内部に円礫を入れて粘土を盛っており、土管を塞ぐための盛土と考えられる。
- ・この盛土の北側は南北側溝に向かって傾斜している。
- ・焼土や焼けた瓦を含む堆積は、この盛土の上で確認され、この盛土内部や下からは焼土は確認されない。
- ・明治23年の側溝設置以降、昭和20年の焼失前までの盛土であると考えられる。

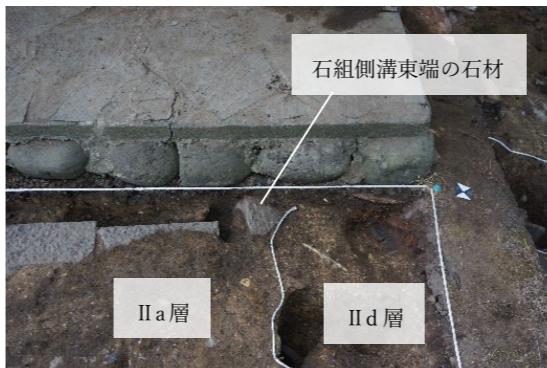
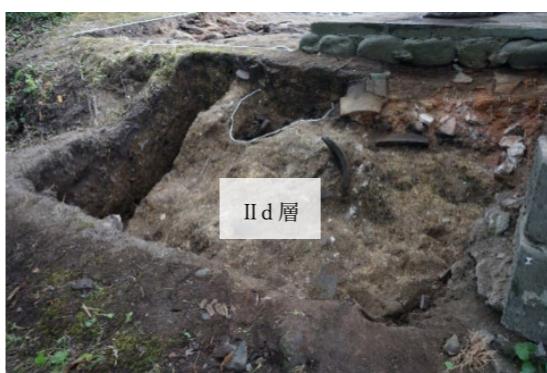
第11図 1A区北東部の整地層（南から）

第12図 1B区の整地層（北東から）

○石組側溝の東端（第11～12図）

- ・1A区の北東端で石組側溝東端の石材を確認した。この石材はIId層に覆われており、抜き取りの痕跡も確認されていない。これよりIId層も側溝と同時に整地（明治の修復時）であると考えられる。
- ・1B区では表土下にIId層が面的に広がっており、側溝の端で開口している状況は確認されない。
- ・石組側溝の東側は崖面に向けて開口しておらず、排水については土管へ向けていることが窺える。

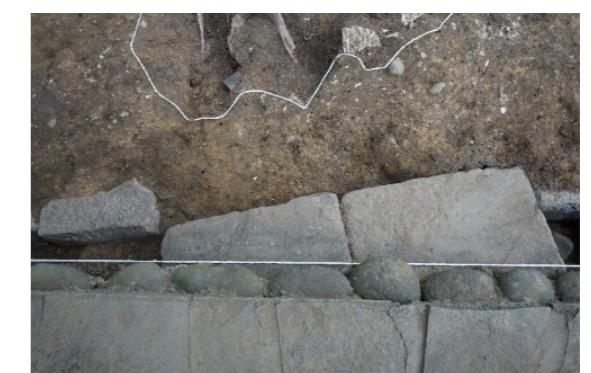
第14図 石橋状の石材（北から）

○石橋状の石材（第14図）

- ・南辺石組側溝の東側出入口前には石橋状の石材が2石設置されている。焼失前の脇櫓の入口の位置を反映するものと考えられる。
- ・石橋東側は石組側溝とズレが見られ、明治23年の修復後に何らかの理由でズラされたと推測される。

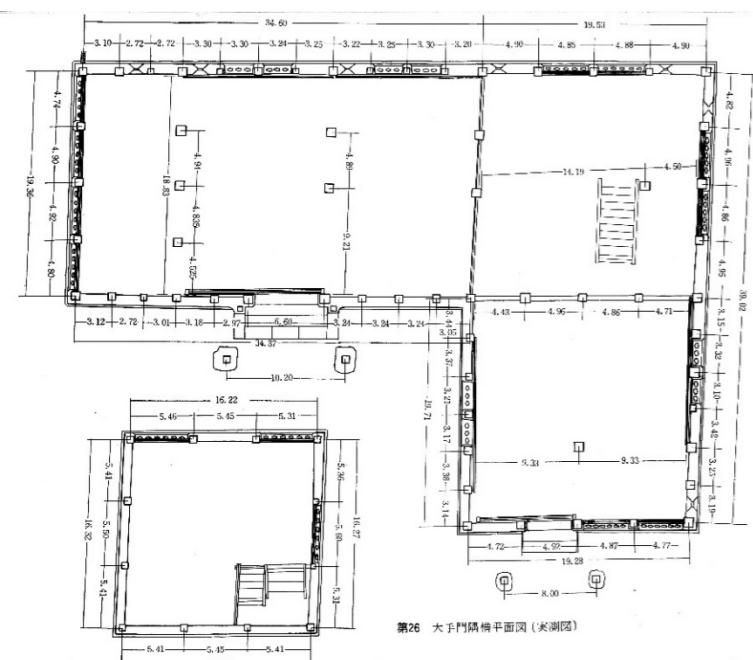
第16図 大手門脇櫓実測図 (S=約 1/200)

- ・石組側溝が令和5年度～令和7年度までを合わせて広範囲で輪郭を確認することができた。
- ・屈曲する部分については、直角に近い箇所とやや鋭角になる箇所が見られ、焼失前の脇櫓の建物の形や、大手門と接する角度を反映していると考えられる（第16図）。
- ・焼失前の建物の配置については、石垣の現況の平面図とあわせて更に検討する必要がある。

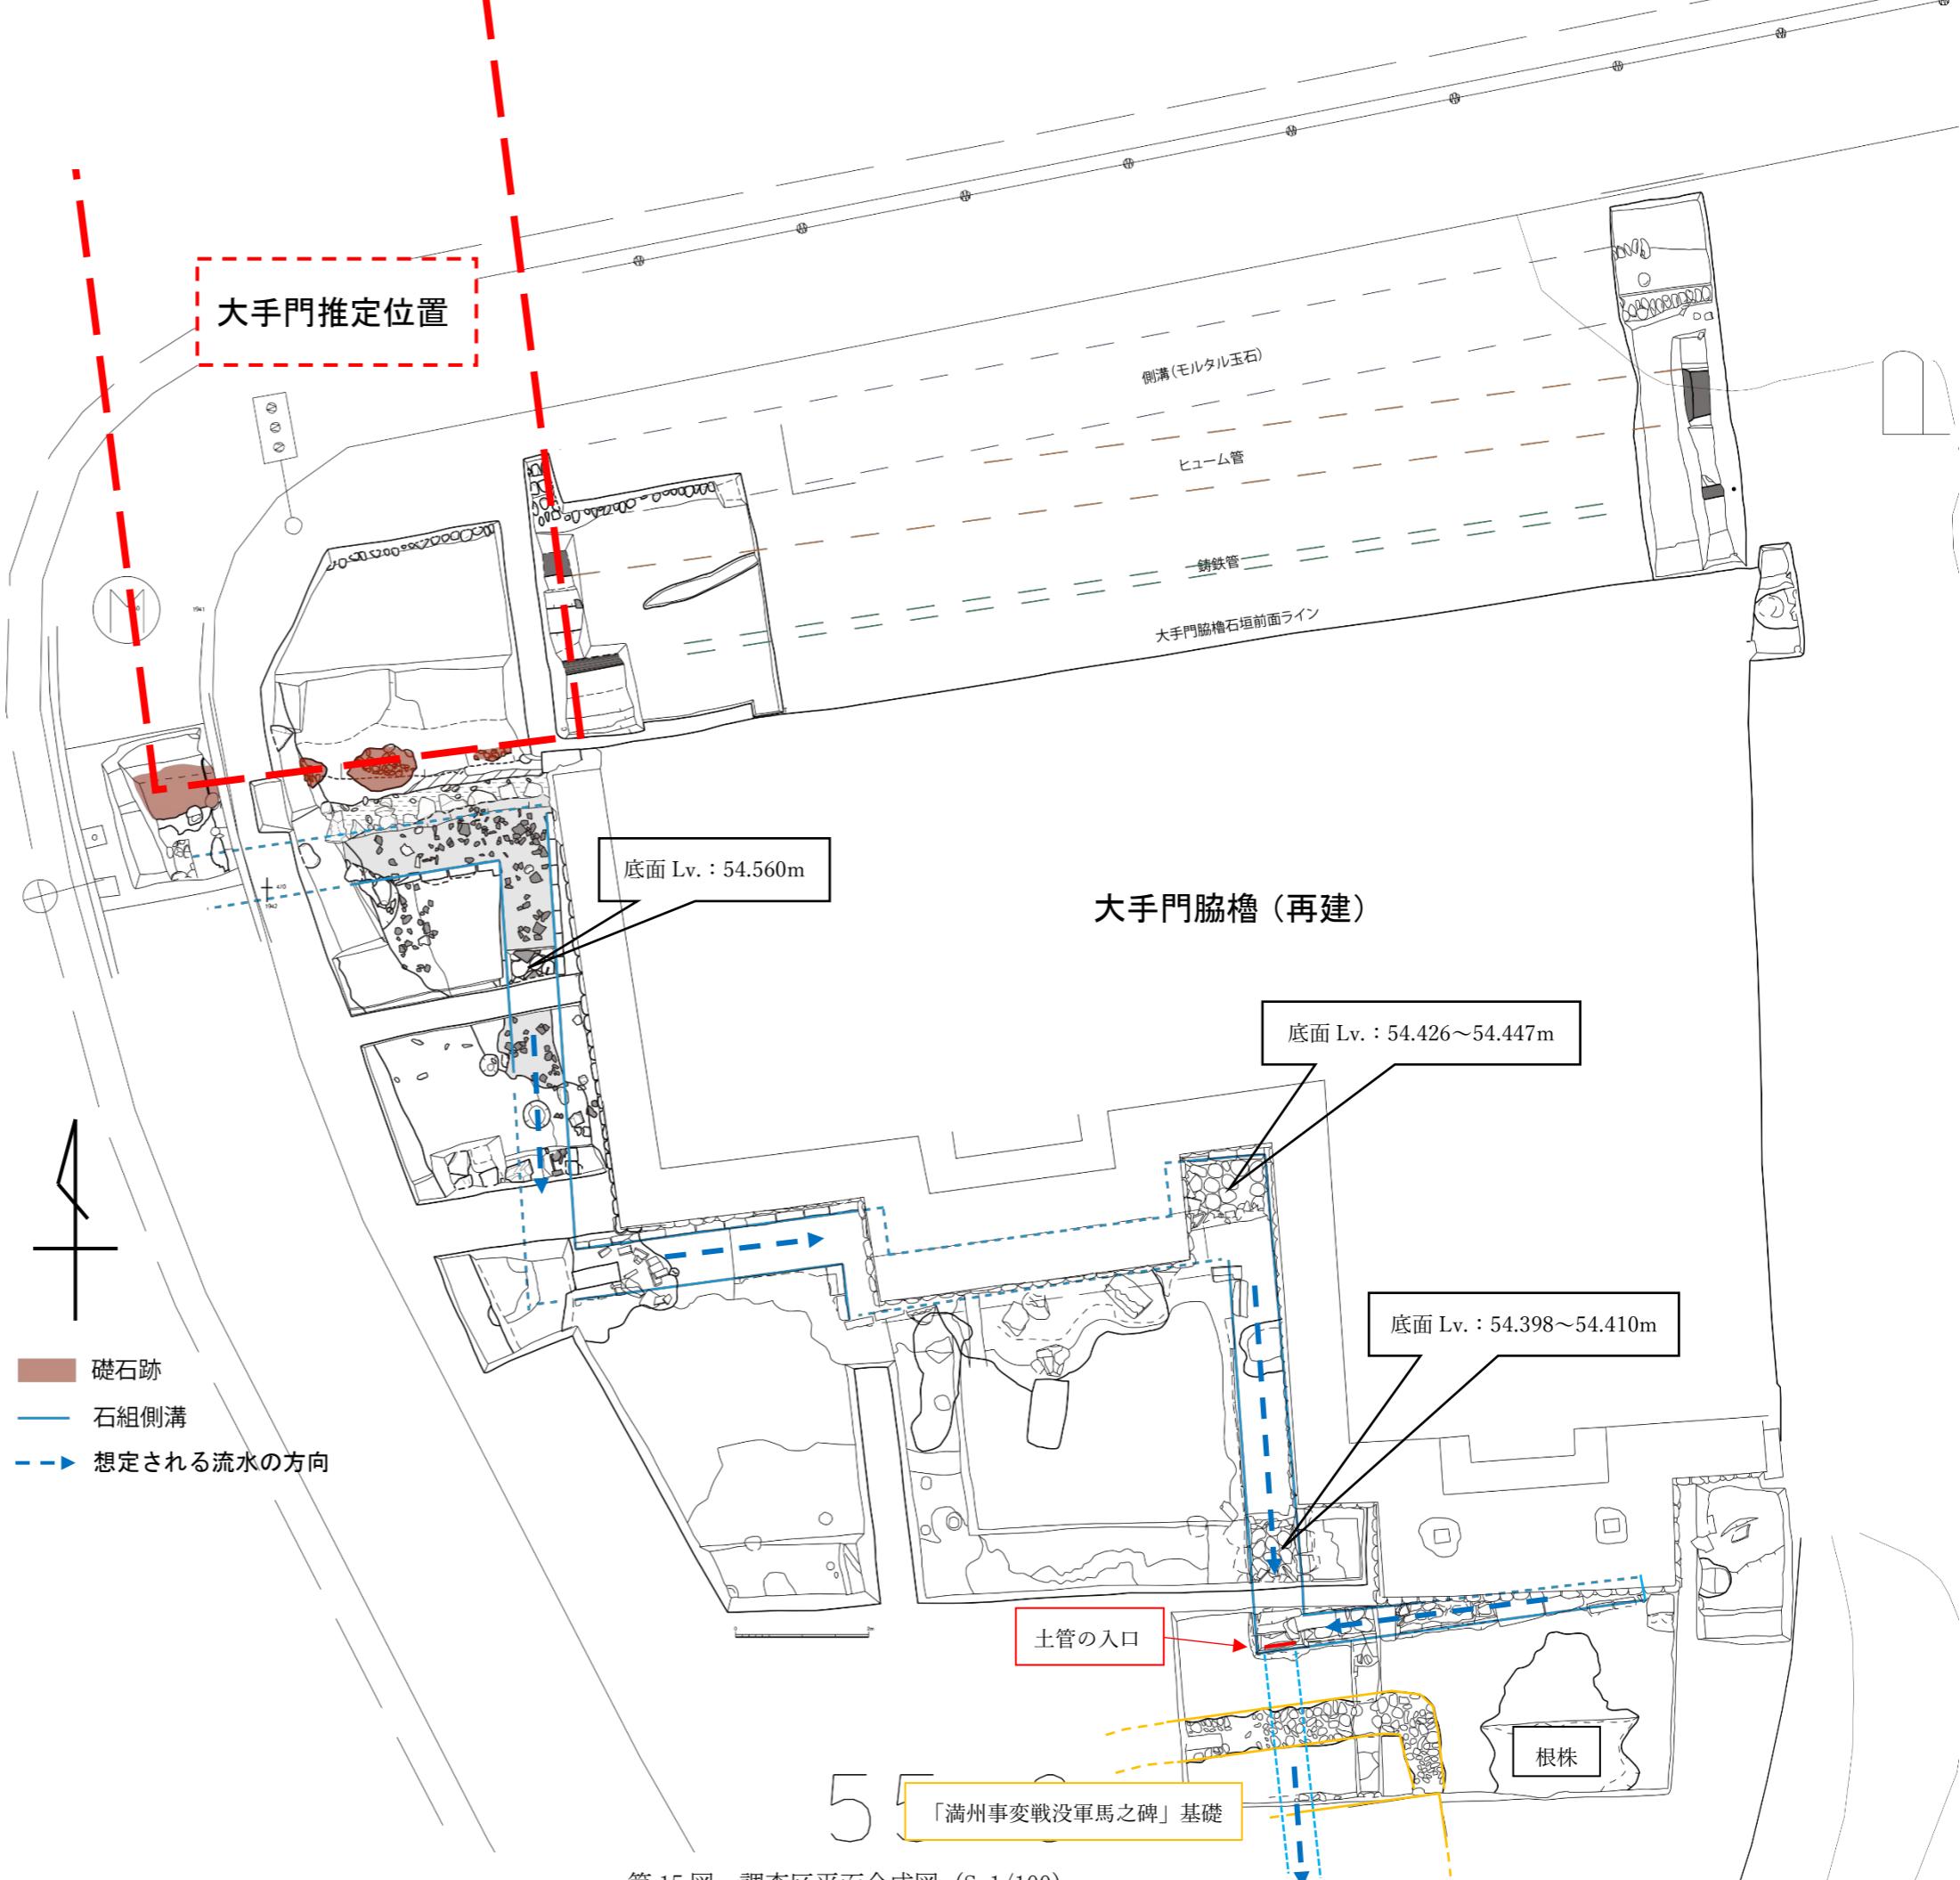
第15図 調査区平面合成図 (S=1/100)

○石組側溝の構造と変遷（第15図）

- ・石組側溝は上下2段を基本とし、底面には扁平な円礫を敷設している。脇櫓南東部分では1段となる。
- ・東側の流末は崖ではなく、脇櫓南側の土管を通して側溝外に排水している。
- ・石組側溝は雨落ち溝を兼ねて大手門周辺の排水機能を担っていたと考えられる。

- ・明治23年の修復時に石組側溝が設置される。
- ・後年、石組側溝の外へ水を排出する土管は、礫と粘土を用いて塞がれる。
- ・土管による排水を廃絶した時期は不明であるが、昭和8年に土管の設置されている位置に「満州事変戦没軍馬之碑」が設置されるに伴い、石碑の基礎が土管に干渉する恐れがあったために粘土で塞がれた可能性が考えられる。
- ・明治23年修復以前の脇櫓の側溝（雨落ち溝）は検出されなかった。
