～大手門跡北側土塀・石垣復旧工事について～

10月より本格的に工事が始まりました。今号では、工事の進捗状況をご紹介します！

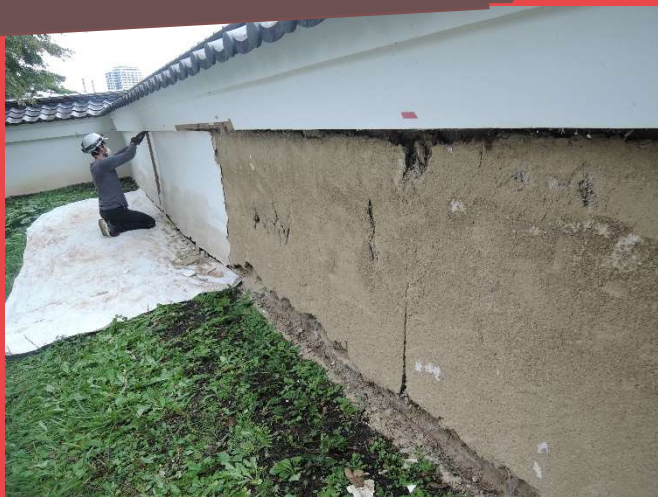
漆喰・土壁撤去作業

漆喰や漆喰の内側に塗られた土壁に亀裂や剥がれが生じました。そのまま放置しておくと、被害が拡大しそれらが崩れ落ちる恐れがあるため、剥がして塗り直す必要があります。

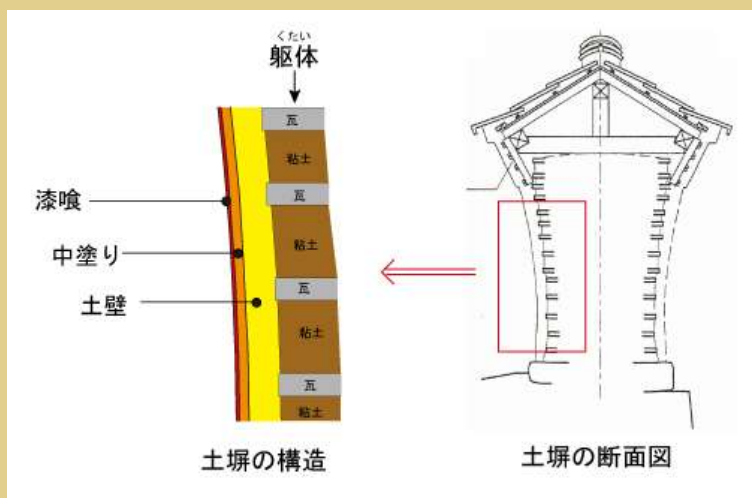
土塀の構造

土壁や漆喰は数回に分けて重ね塗りを行います。

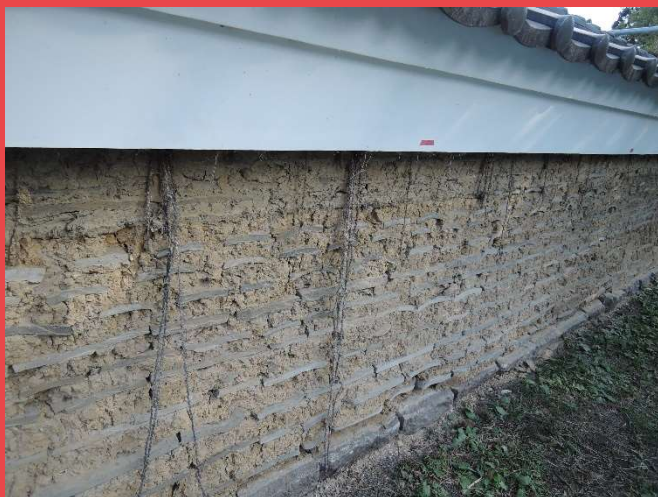
漆喰・土壁撤去後の躯体

漆喰と土壁を撤去した後の状況です！
瓦と土が交互に積み重なっているのがわかります。

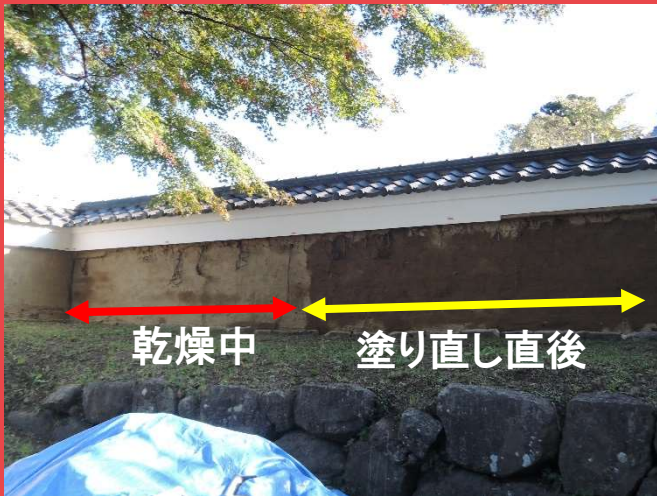
土壁塗り直し状況

塗り直し作業も全て職人による手作業で行っていきます。各段階で数ミリ～数センチ単位の厚さで塗って仕上げていきます。また、一度ではなく複数回に分けて塗っていくため、乾燥にも時間を要します。

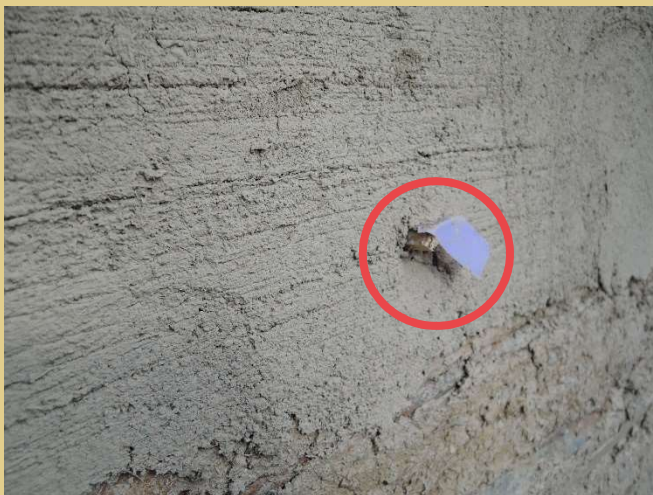
土壁の厚さ管理

竹串をさして、塗りの厚さを管理しています。

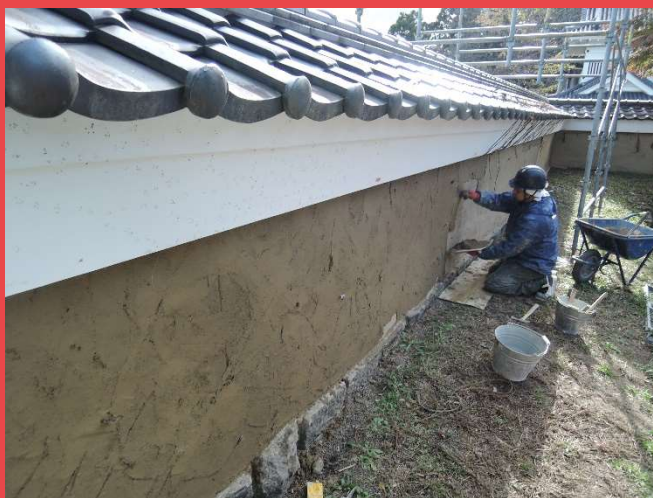
土壁塗り直し作業の様子

新しく塗る土壁は撤去した土にスサ（稲の藁を細かく刻んだもの）を混ぜ込んだものを使っています。塗る厚さを確認しながら、手作業で行います。
