大手門跡北側土塀の工事が始まります！

仙台城の大手門跡の北側にある土塀は、城内で江戸時代から残る唯一の建造物です。令和3年2月・令和4年3月に起きた地震では、漆喰に亀裂が入る等の被害がありました。10月からは、地震前の状態に戻すための復旧工事が始まります！

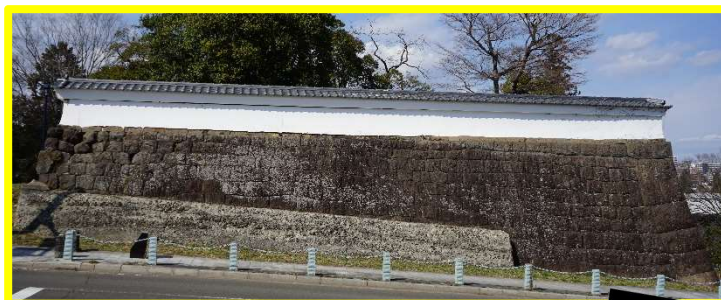
この写真は、被災後の土塀の様子です。遠くから見ると、何事もないように見えますが、よく観察すると、漆喰に亀裂が入り剥がれそうな状態がわかります。

10月から行っていく工事は、漆喰塗りの作業がメインとなります。工事期間中は足場で覆われ、しばらくの間(令和6年1月末頃まで)、土塀の姿が見えなくなりますが、復旧の様子は定期的に写真等でお伝えしていきます。

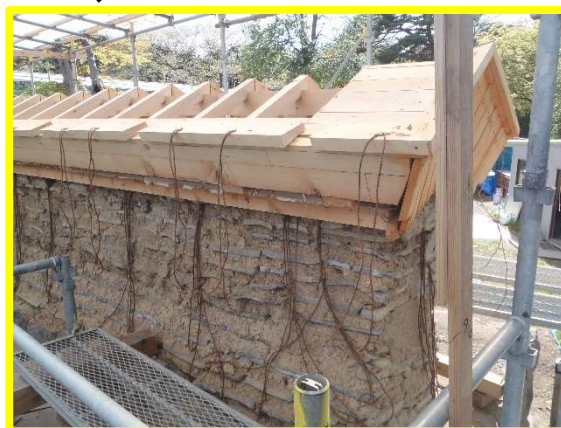
躯体(くたい)部分

土塀の骨組みは、粘土と瓦が交互に積まれた版築(はんちく)構造となっています。こうした、建物や建造物全体を構造的に支える骨組部分のことを躯体(くたい)と言います。

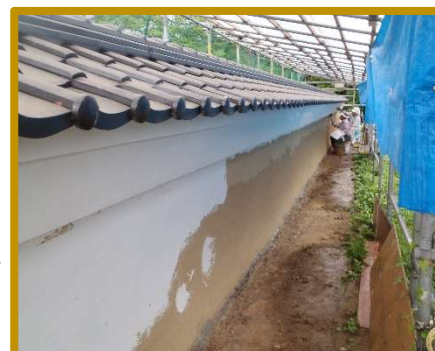
漆喰塗りの様子

この躯体を骨組みとし、最後は漆喰(しっくい)を塗り、仕上げていきます。こうした漆喰を塗る作業は、左官工(さかんこう)と言い、専門の職人さんがコテを使い行います。また、漆喰を塗る前にも、中塗りや下塗りといった、いくつかの段階を経ており、各段階で数ミリ～数センチ単位の厚さで塗って仕上げていくため、熟練の技が必要です。
