9 史資料調査

10 石垣の分布と変遷

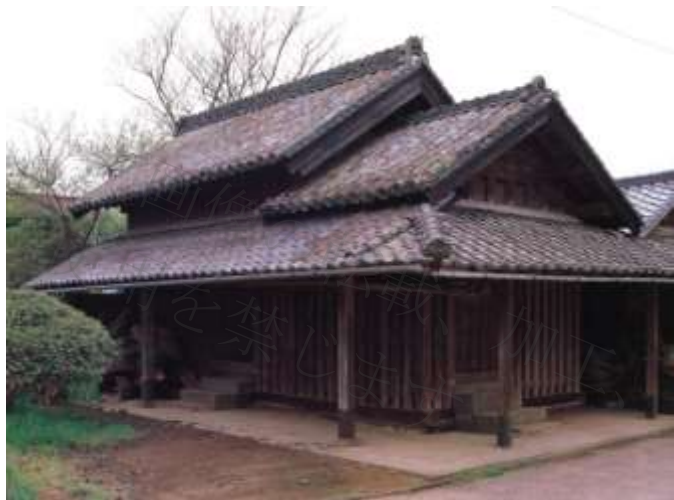
図 3-76 岩切の板倉

仙台城内の蔵を移築したと伝わる

宮城野区岩切にある旧仙台城板倉（宮城県指定有形文化財）は、仙台城から移築されたと伝えられています。仙台城の御金蔵を移築したと伝えられ、二の丸勘定所の金倉に類するものと推測されています。昭和52年（1977）に東北大学工学部建築学科により実測が行われています。

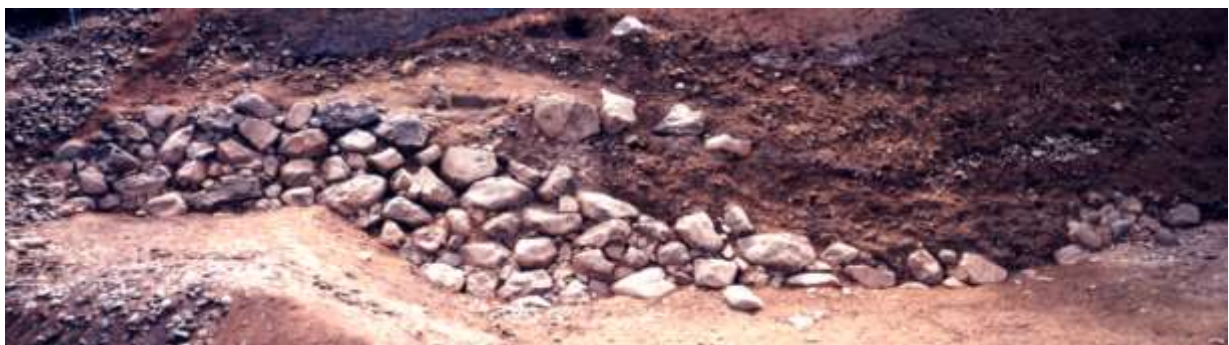
図 3-78 本丸北東部の築城期石垣

仙台城は慶長6年(1601)から普請が開始されますが、築城期の石垣は、解体工事に伴う調査で本丸北東部と本丸詰門付近で発見されています。野面石を、主に正面を横長に据え、布崩し積みもしくは乱積みで積むものです。本丸北東部の石垣は途中で段を設けており、勾配は47度～52度と比較的緩く、途中での勾配変化はありません。詰門付近の石垣は2段の検出で、勾配が75度です。同じく築城期と推定される石垣は、酉門付近や本丸北西石垣の一部に認められます。酉門付近では、鏡石といえるような配石が認められます。

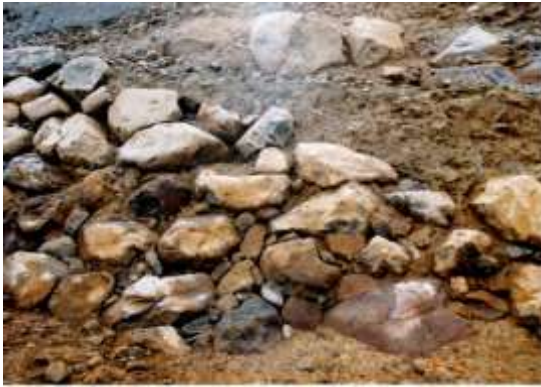
図 3-79 本丸北東部の築城期石垣（細部）

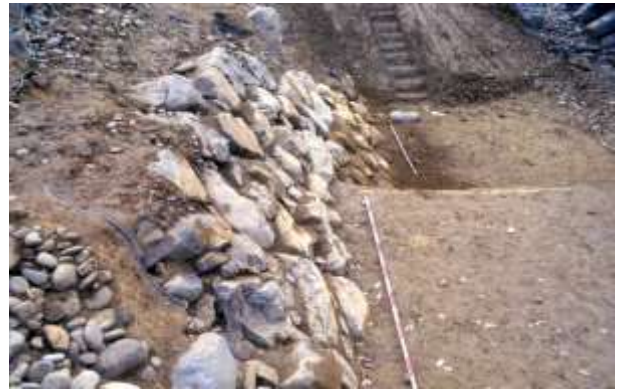
図 3-80 本丸北東部の築城期石垣
47～52度の勾配

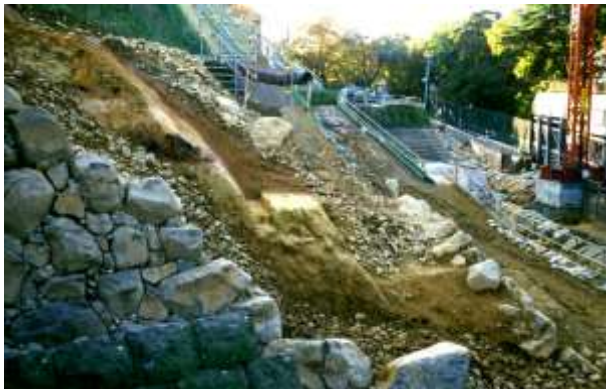
図 3-81 本丸北東部の築城期石垣
途中に小段を有する

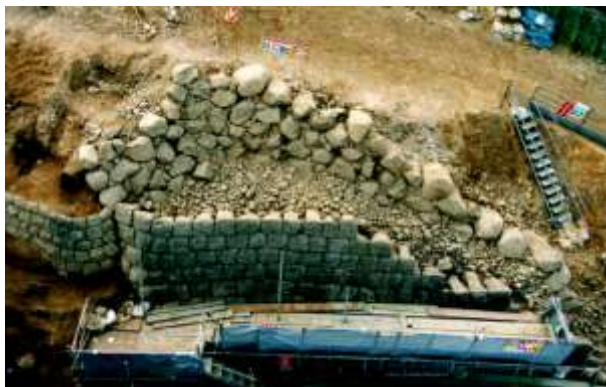
図 3-83 元和地震の修復石垣
前面に寛文地震の修復石垣を築く

元和2年(1616)の地震による被災後の修復石垣は、本丸東部で発見されています。野面石、割石を使用し、正面にノミ加工が施される築石もあるように、正面の平面性を意識しています。正面を横長に据えるとは限らず、控えを長く据えています。積み方は乱積みであり、目地には詰石が丁寧に配されます。勾配は57度～68度であり、途中での勾配変化はありません。この段階の石垣に様相が類似するものは、清水門石垣の基部付近、清水門北側石垣などに見られます。

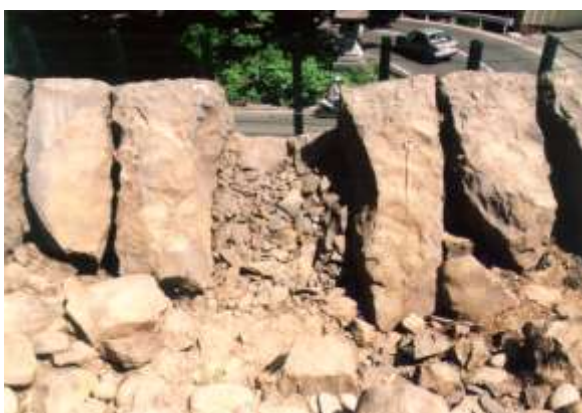
図 3-92 寛文地震の修復石垣(本丸北壁石垣)
控えの長い築石

寛文8年(1668)の地震による被災後の修復石垣は、本丸北壁石垣に代表されます。築石は、正面を四角く加工し、臚(とも)に向かって細くなる四角錐形の切石を使用し、布積みで積んでいます。角石は、直方体に加工された石材を算木積みし、角石の稜線は「江戸切り」と呼ばれる加工で強調しています。石垣の勾配は前段階のものと異なり、途中で変化します。全体的な傾向として、概ね下からある程度の高さまでは直線的な勾配であり、そこから天端にかけて勾配が急になるように徐々に変化します。勾配の傾向は大きく2つに分かれ、下部が61度～63度でそこから天端が76度～82度へと変化する部分(例:C面角部)と、下部が68・69度でそこから天端に向かい79・80度へと変化する部分(例:E面角部)があります。寛文8年地震による被災石垣の修復は、本丸北壁石垣の他、本丸北西石垣、酉門石垣、中門北石垣で行われた記録があり、地震前後の絵図の比較や、発掘調査の成果から、石垣の平面プランの変更を伴う修復であったことが分かっています。

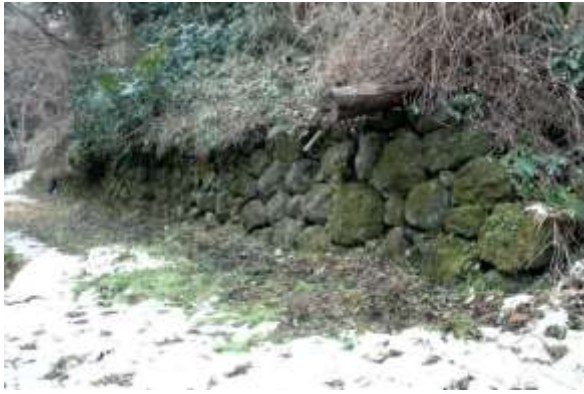
図 3-94 三の丸西土手下の石垣
元和元年（1681）許可か

寛文8年地震の被災石垣の修復以降は、被災箇所を元に戻す修復が行われており、石垣の平面形の変化を伴うような大きな改変はないとみられます。現在のところ、史料において新設の石垣とみられるのは、元和元年(1681)に修復が許可された、三の丸(東丸)西部土手下の土留石垣です。

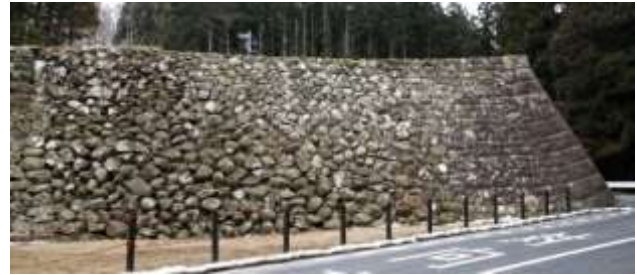
図 3-95 本丸北西石垣 D 面
複数の修復履歴が確認される
