## 9 史資料調査

## 10 石垣の分布と変遷

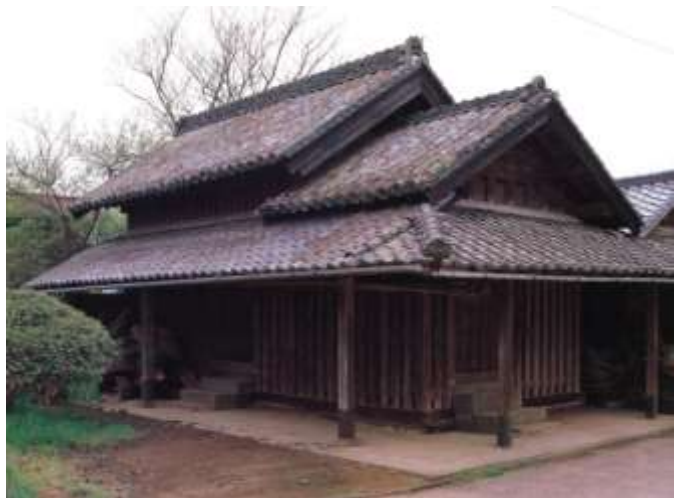
図 3-76 岩切の板倉

仙台城内の蔵を移築したと伝わる

宮城野区岩切にある旧仙台城板倉（宮城県指定有形文化財）は、仙台城から移築されたと伝えられています。仙台城の御金蔵を移築したと伝えられ、二の丸勘定所の金倉に類するものと推測されています。昭和52年（1977）に東北大学工学部建築学科により実測が行われています。

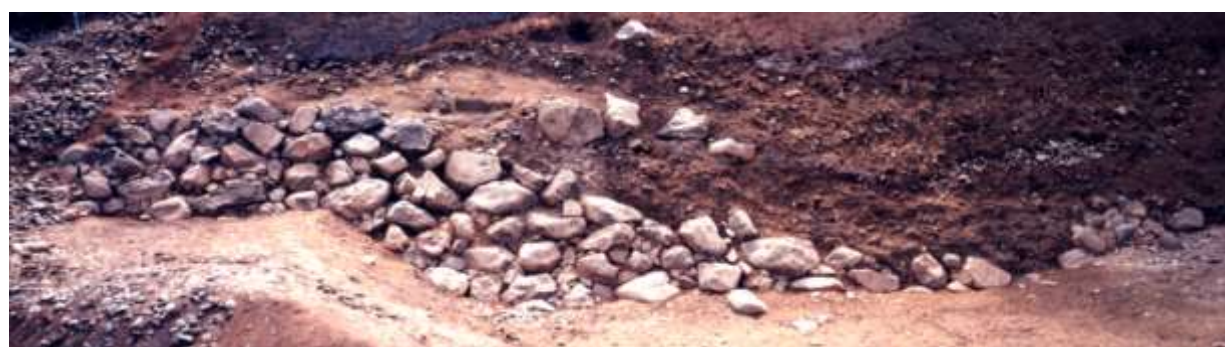
図 3-78 本丸北東部の築城期石垣

仙台城は慶長6年(1601)から普請が開始されますが、築城期の石垣は、解体工事に伴う調査で本丸北東部と本丸詰門付近で発見されています。野面石を、主に正面を横長に据え、布崩し積みもしくは乱積みで積むものです。本丸北東部の石垣は途中で段を設けており、勾配は47度～52度と比較的緩く、途中での勾配変化はありません。詰門付近の石垣は2段の検出で、勾配が75度です。同じく築城期と推定される石垣は、酉門付近や本丸北西石垣の一部に認められます。酉門付近では、鏡石といえるような配石が認められます。

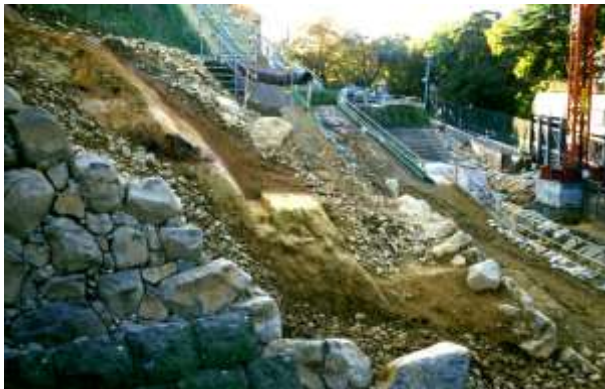
図 3-81 本丸北東部の築城期石垣  
途中に小段を有する

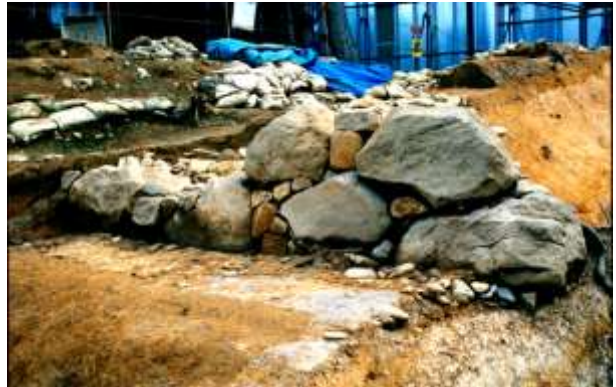
図 3-82 本丸詰門付近の築城期石垣

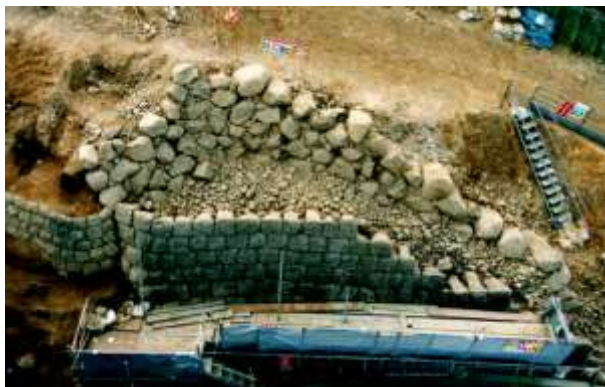
図 3-83 元和地震の修復石垣  
前面に寛文地震の修復石垣を築く

元和2年(1616)の地震による被災後の修復石垣は、本丸東部で発見されています。野面石、割石を使用し、正面にノミ加工が施される築石もあるように、正面の平面性を意識しています。正面を横長に据えるとは限らず、控えを長く据えています。積み方は乱積みであり、目地には詰石が丁寧に配されます。勾配は57度～68度であり、途中での勾配変化はありません。この段階の石垣に様相が類似するものは、清水門石垣の基部付近、清水門北側石垣などに見られます。

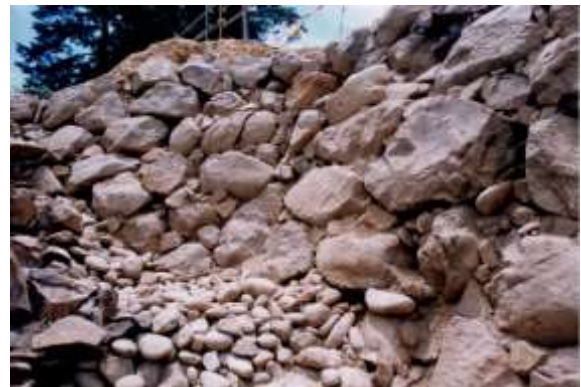
図 3-84 元和地震の修復石垣（細部）  
57～68度の勾配

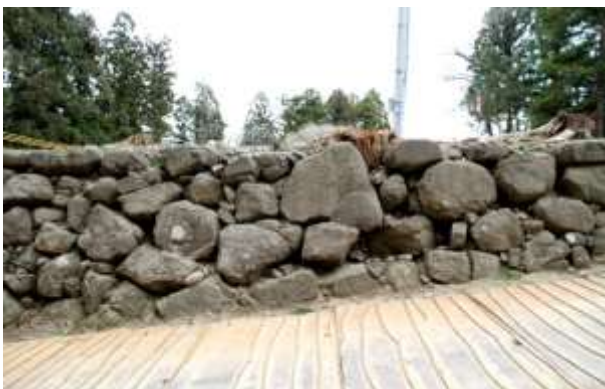
図 3-85 本丸西門付近の石垣  
鏡石状の配石

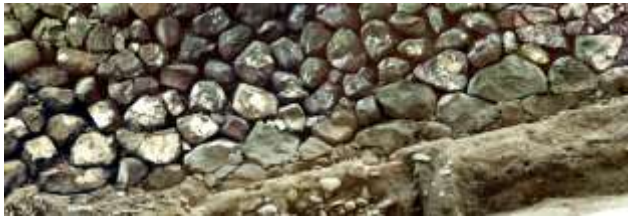
図 3-87 清水門石垣基部

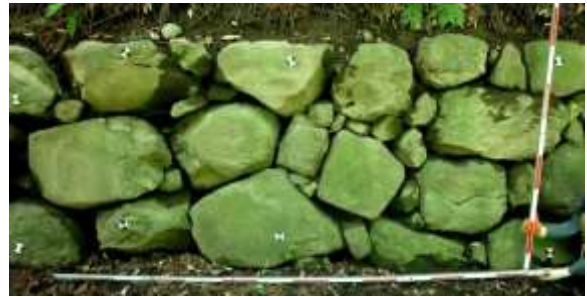
図 3-88 清水門北側石垣

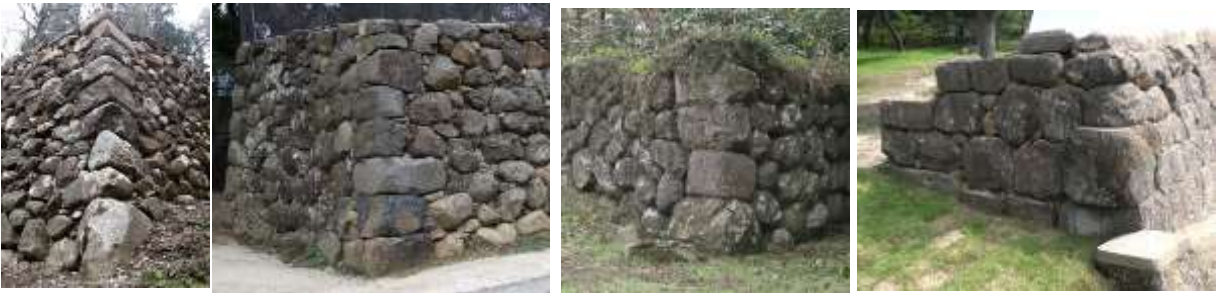
図 3-89 野面石・割石による隅角部  
(左から) 清水門・酉門・中門南・大手門北

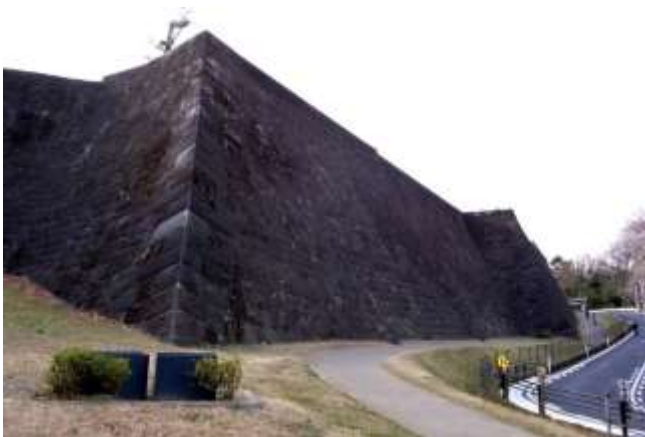
図 3-90 寛文地震の修復石垣  
本丸北壁石垣

寛文8年(1668)の地震による被災後の修復石垣は、本丸北壁石垣に代表されます。築石は、正面を四角く加工し、艦(とも)に向かって細くなる四角錐形の切石を使用し、布積みで積んでいます。角石は、直方体に加工された石材を算木積みし、角石の稜線は「江戸切り」と呼ばれる加工で強調しています。石垣の勾配は前段階のものと異なり、途中で変化します。全体的な傾向として、概ね下からある程度の高さまでは直線的な勾配であり、そこから天端にかけて勾配が急になるように徐々に変化します。勾配の傾向は大きく2つに分かれ、下部が61度～63度でそこから天端が76度～82度へと変化する部分(例:C面角部)と、下部が68・69度でそこから天端に向かい79・80度へと変化する部分(例:E面角部)があります。寛文8年地震による被災石垣の修復は、本丸北壁石垣の他、本丸北西石垣、酉門石垣、中門北石垣で行われた記録があり、地震前後の絵図の比較や、発掘調査の成果から、石垣の平面プランの変更を伴う修復であったことが分かっています。

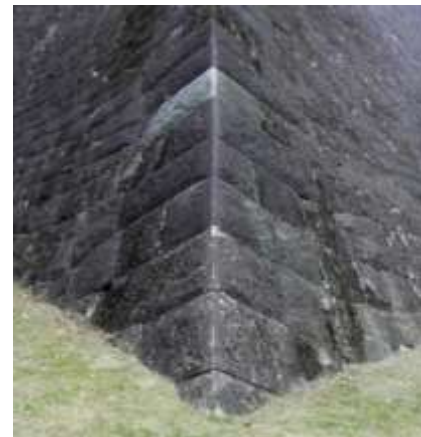
図 3-91 寛文地震の修復石垣(本丸北壁石垣)  
隅角部の算木積み

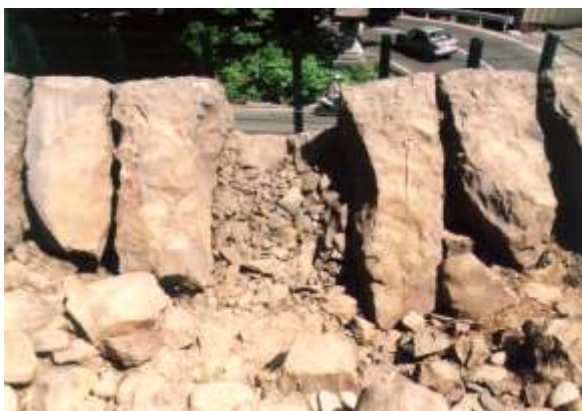
図 3-92 寛文地震の修復石垣(本丸北壁石垣)  
控えの長い築石

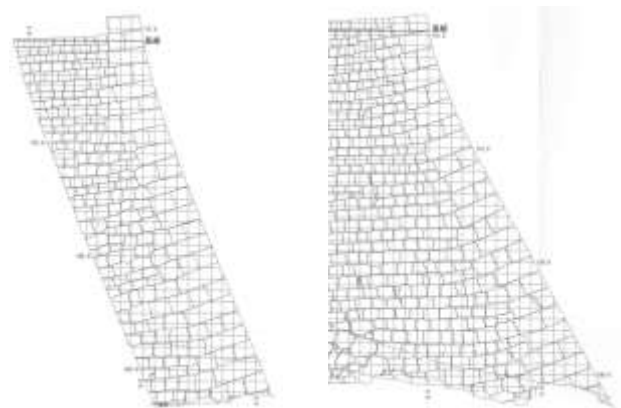
図 3-93 寛文地震の修復石垣(本丸北壁石垣)  
2種類の勾配  
左: C面角部 右: E面角部

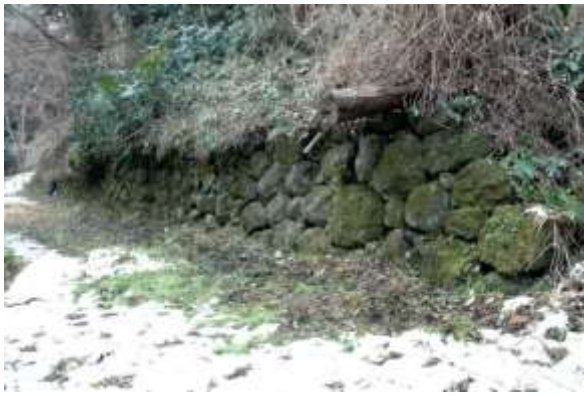
図 3-94 三の丸西土手下の石垣  
天和元年（1681）許可か

寛文8年地震の被災石垣の修復以降は、被災箇所を元に戻す修復が行われており、石垣の平面形の変化を伴うような大きな改変はないとみられます。現在のところ、史料において新設の石垣とみられるのは、天和元年(1681)に修復が許可された、三の丸(東丸)西部土手下の土留石垣です。

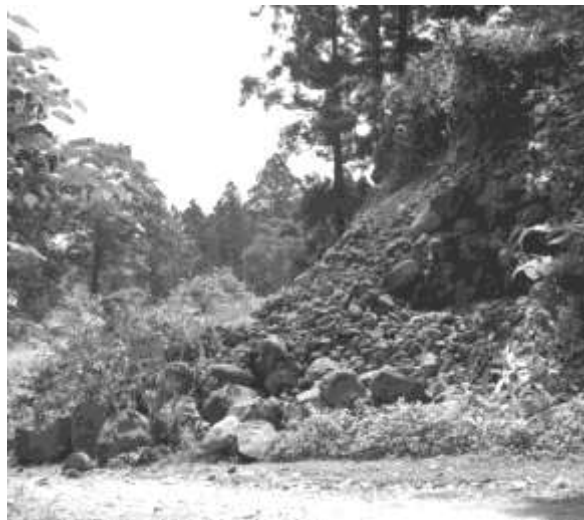
図 3-96 昭和 39 年（1964）新潟地震による  
清水門石垣の被災状況

石垣の修復は、近現代でも行われています。昭和7年(1932)から9年(1934)の間に、中門南石垣の修復、昭和14年(1939)から17年(1942)の間に本丸北西石垣の修復が行なわれたと推定されます。昭和52年(1977)には、中門北石垣の修復が行なわれています。また、地震による修復は、昭和39年(1964)の新潟地震により被災した清水門石垣、昭和53年(1978)の宮城県沖地震で被災した清水門石垣、子門石垣、平成15年(2003)の地震で被災した中門石垣、清水門石垣、平成23年(2011)の地震で被災した本丸北西石垣、酉門石垣、中門石垣、清水門石垣、大手門北側石垣で行われています。

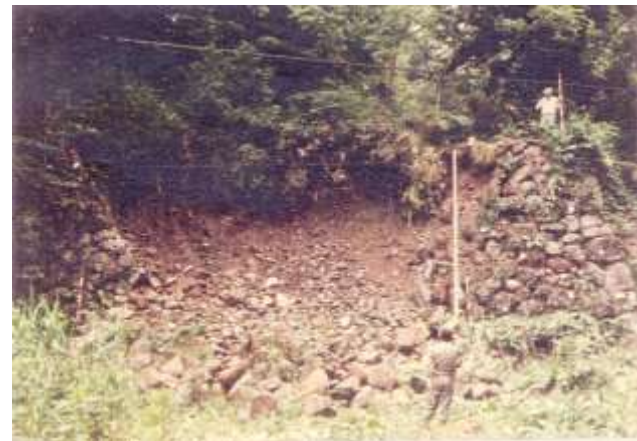
図 3-97 昭和 53 年（1978）宮城県沖地震による  
清水門石垣の被災状況

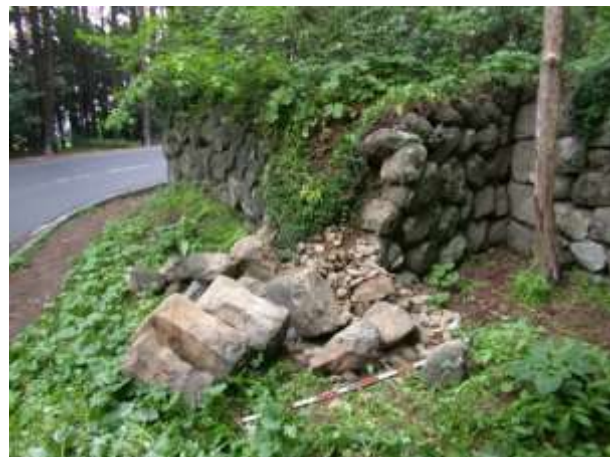
図 3-98 平成 15 年（2003）地震による中門南石垣  
の被災状況

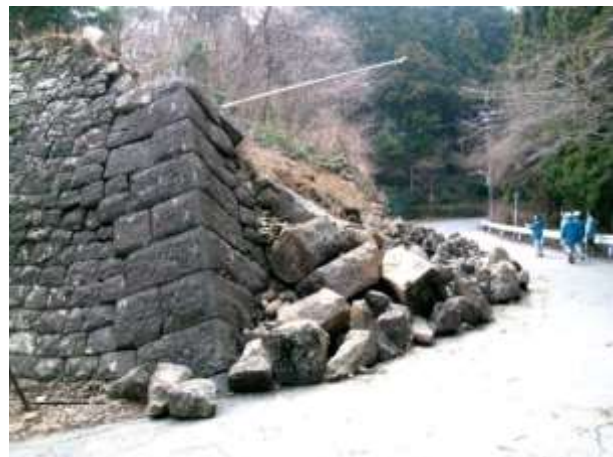
図 3-99 平成 23 年（2011）東日本大震災による  
本丸北西石垣の被災状況
