R1 向陽台小学校 通学路対策箇所図

【対策検討メンバー】
 ・教育委員会、学校(学)
 ・道路管理者(道)
 ・警察署交通課(警・交)

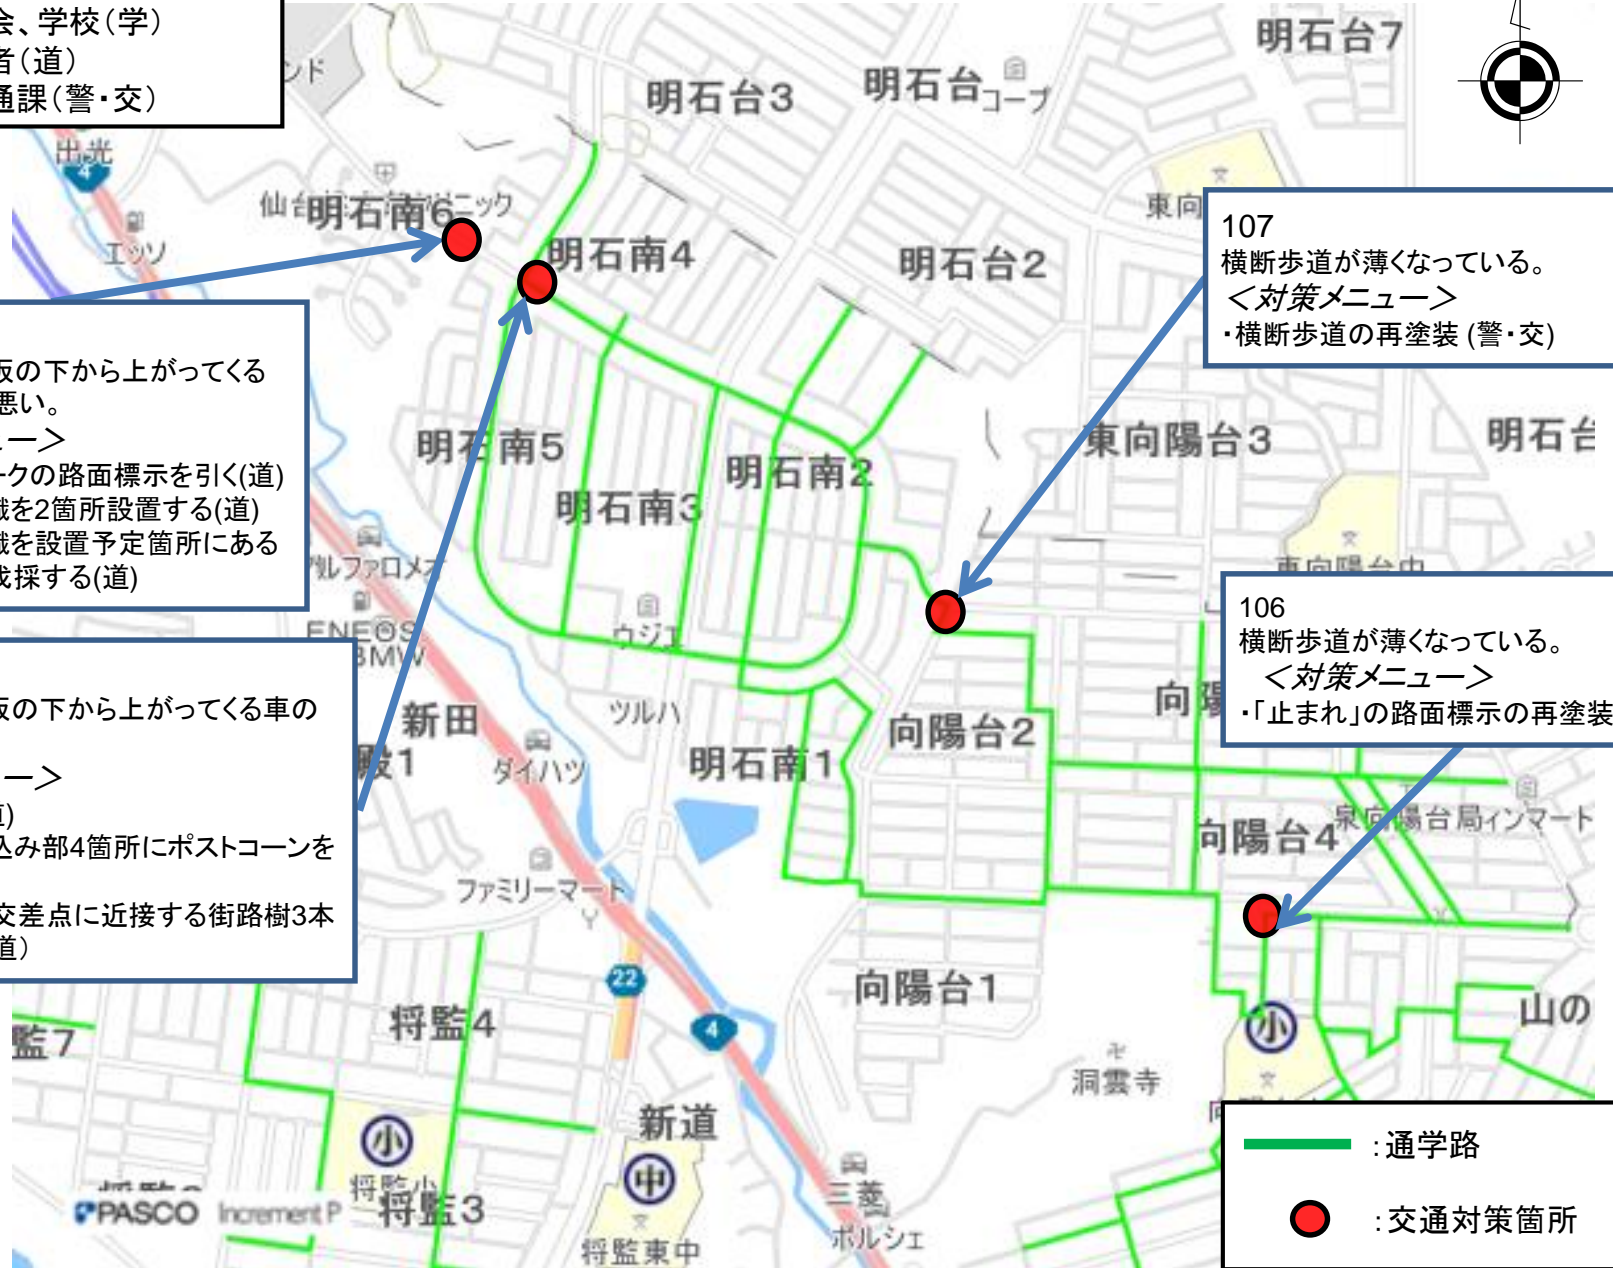
109
 交通が多く、坂の下から上がってくる車の見通しが悪い。
 <対策メニュー>
 ・交差点T字マークの路面標示を引く(道)
 ・交差点T字標識を2箇所設置する(道)
 ・交差点T字標識を設置予定箇所にある街路樹1本を伐採する(道)

108
 交通が多く、坂の下から上がってくる車の見通しが悪い。
 <対策メニュー>
 ・標識の設置(道)
 ・交差点の巻き込み部4箇所ポストコーンを設置する(道)
 ・東進の車線の交差点に近接する街路樹3本を伐採する。(道)

107
 横断歩道が薄くなっている。
 <対策メニュー>
 ・横断歩道の再塗装(警・交)

106
 横断歩道が薄くなっている。
 <対策メニュー>
 ・「止まれ」の路面標示の再塗装(道)
