定禅寺通再整備に係る ケヤキの根系等調査について

令和5年11月24日

建設局百年の杜推進部公園管理課

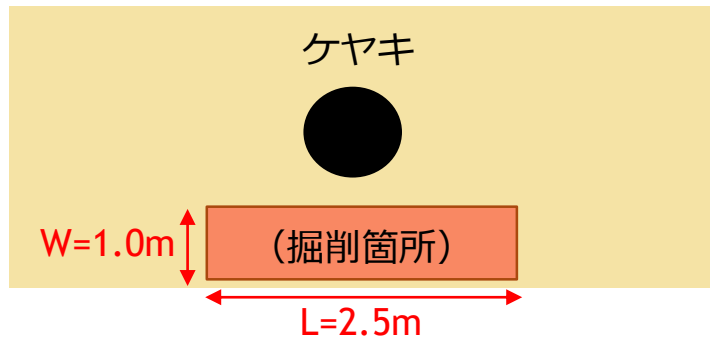
【平面】

ケヤキの周囲 1～2 断面を掘削し、
根系の分布状況を調査

■ 調査における掘削イメージ

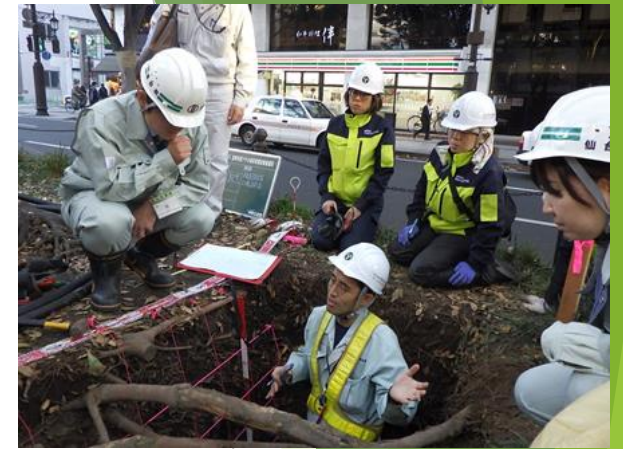
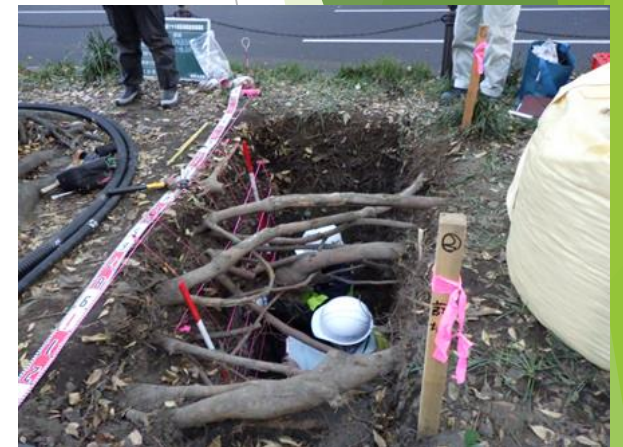
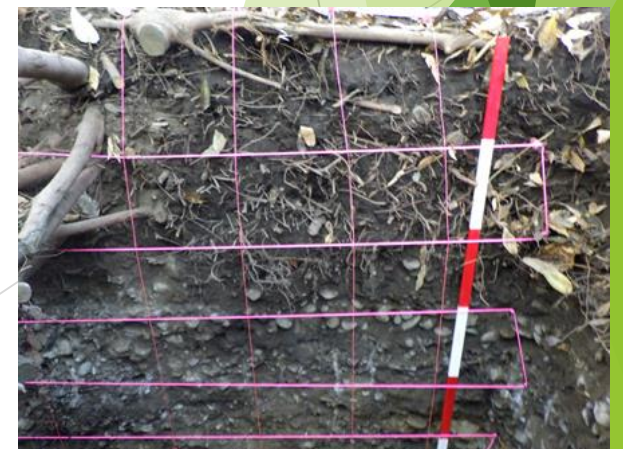
【断面】

(掘削深)
 $H=1.4\text{m}$

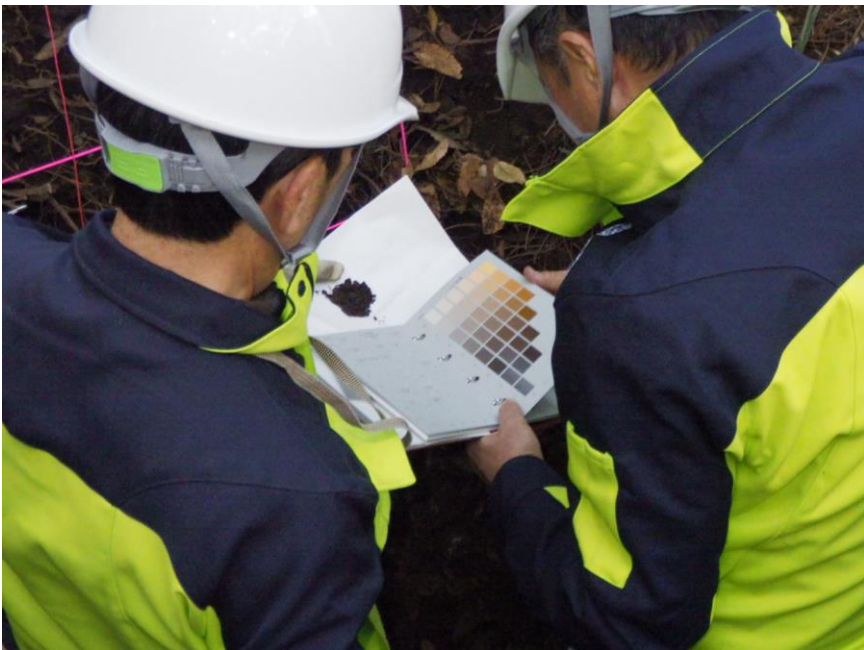
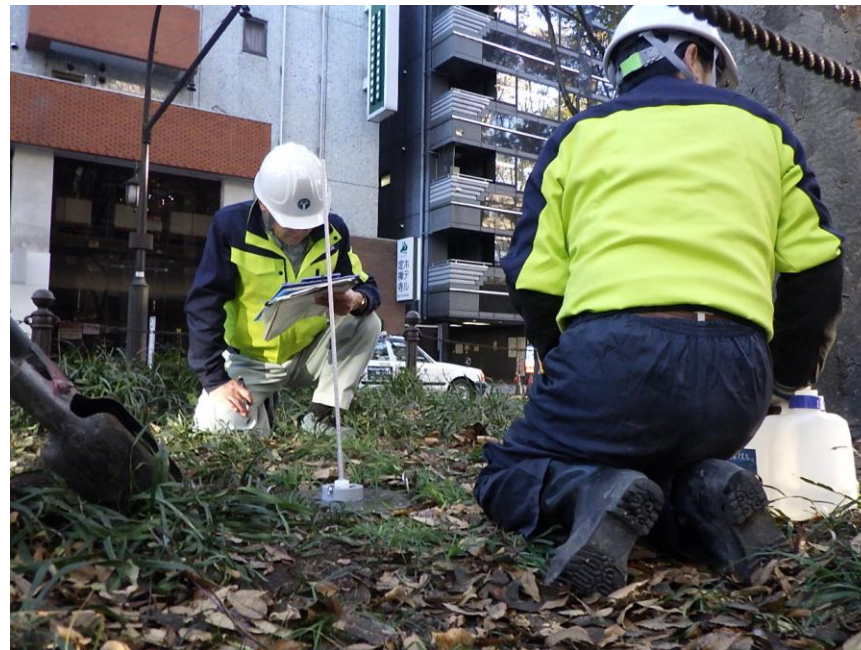
調査箇所：根系調査と同様の箇所において実施。

調査内容：土壌の化学性（pH、電気伝導度、全炭素、全窒素、有効態リン酸、置換性塩基）、物理性（土性、硬さ、粒径組成、透水性）を調査。
