第6章 事後調査の手法及び結果

第1節 騒音

第2節 地下水

第3節 地盤沈下

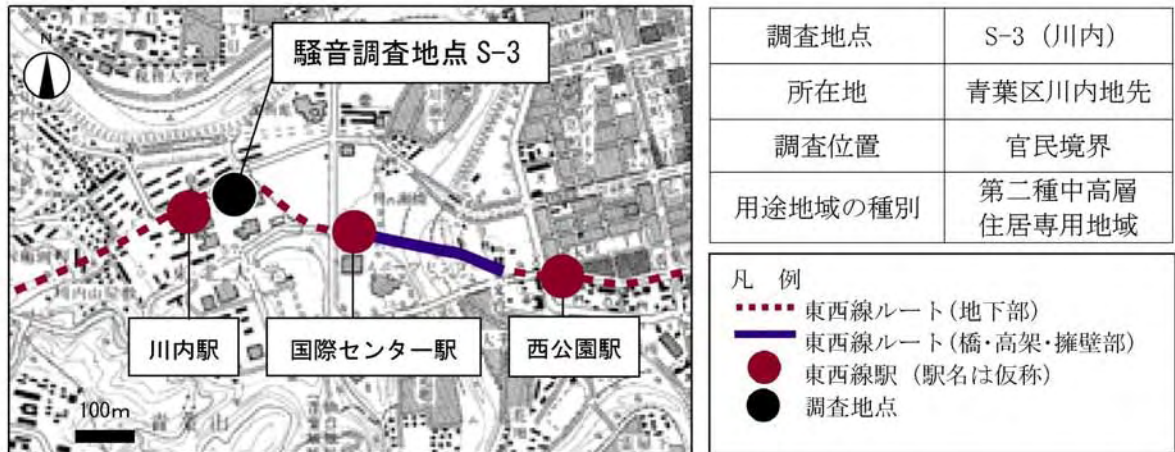
図 6-1.1 事後調査地点位置 (騒音)

事後調査計画書で設定した調査地点は図6-1.1に示すとおりであり、予測地点のうち、要請限度を超過しているS-3(川内)地点とした。しかし、現在、予測地点周辺は、環境影響評価が行われた当時（平成17年度）とは大きく異なり、東北大学側に大学施設が2棟新築されているほか、予測範囲の0～20m区間は、工事箇所であることから、騒音対策として工事用遮音壁が設置されている。このため、現状では、予測方向側から見ると対象音源である道路騒音に対して多重遮音となっている（図6-1.2参照）。また、工事の具体化に伴い、S-3より手前（西側）に工事用車両の出入り口を設けることとなったため、工事用車両の一部は調査地点を通過しない。このほか、予測箇所北側の団地の一部は現在閉鎖されている。

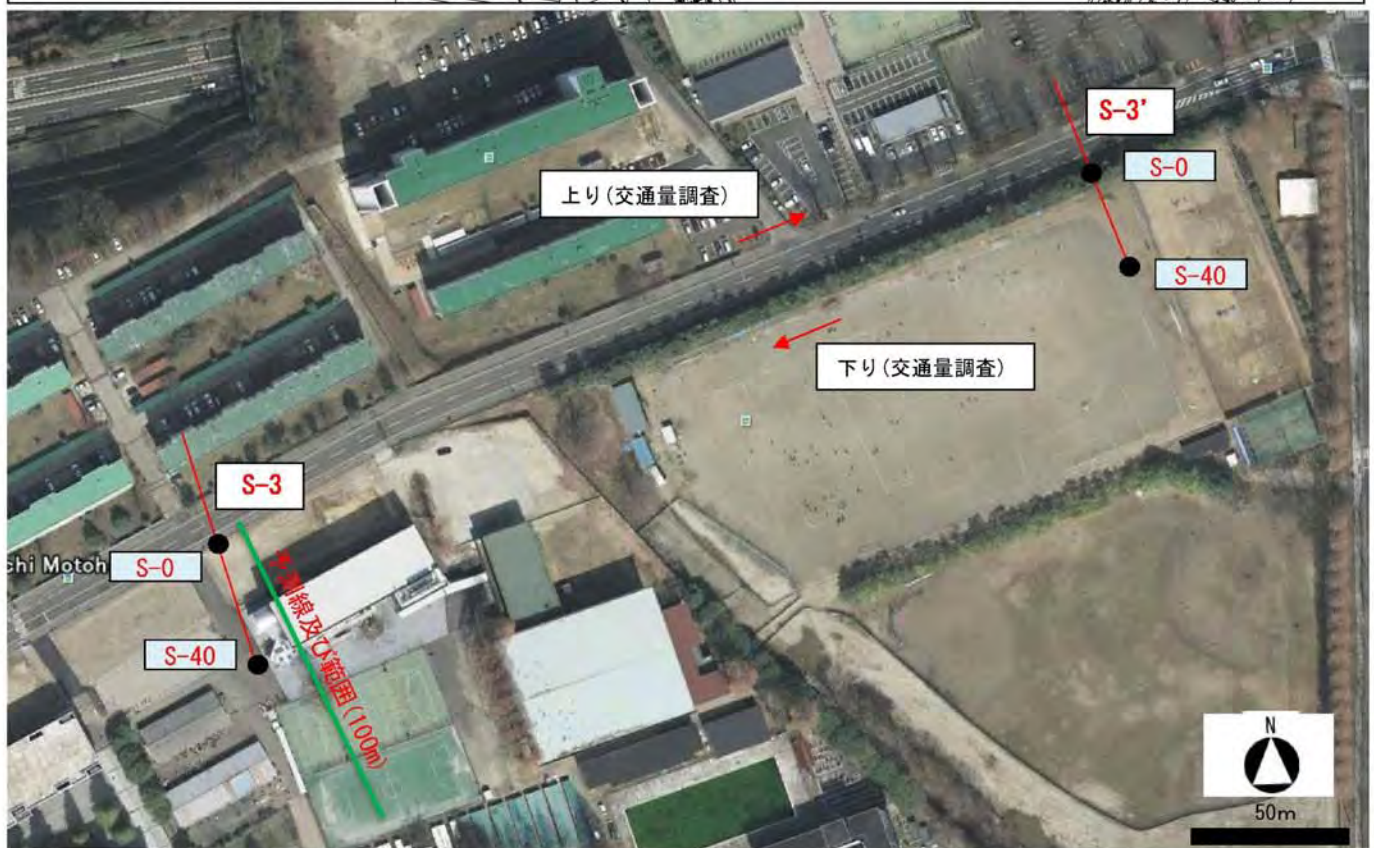
図 6-1.3 騒音調査実施位置

以上の状況変化をふまえて、現状で工事用車両の通行が最大となる箇所S-3'を新たに調査地点として設定した。また、予測結果の検証の観点から、当初の調査地点S-3でも調査を実施した。これらの騒音測定位置は図6-1.3に示すとおりである。なお、S-3は官民境界上に目隠し板（遮音壁）があり、反響の影響が考えられるが、次の理由を考慮し、現位置による測定とした。

上:騒音調査実施位置平面図 下:騒音測定位置

S-3 及び S-3' で調査を実施した。

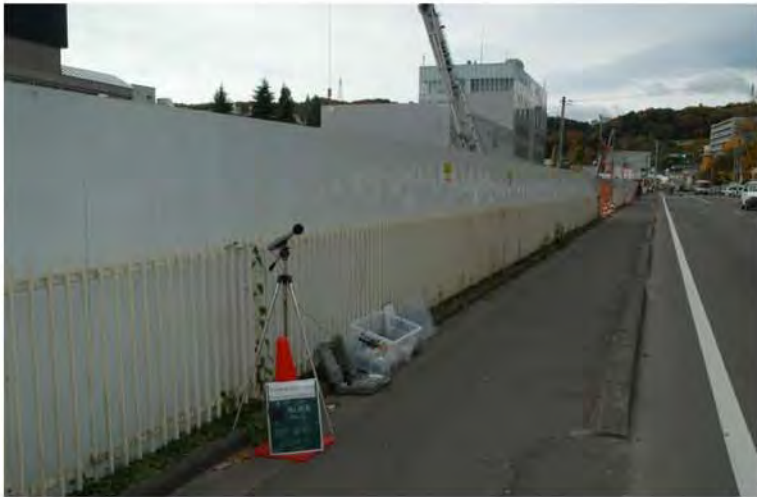
予測地点 S-3 官民境界付近 (S-0) 現況

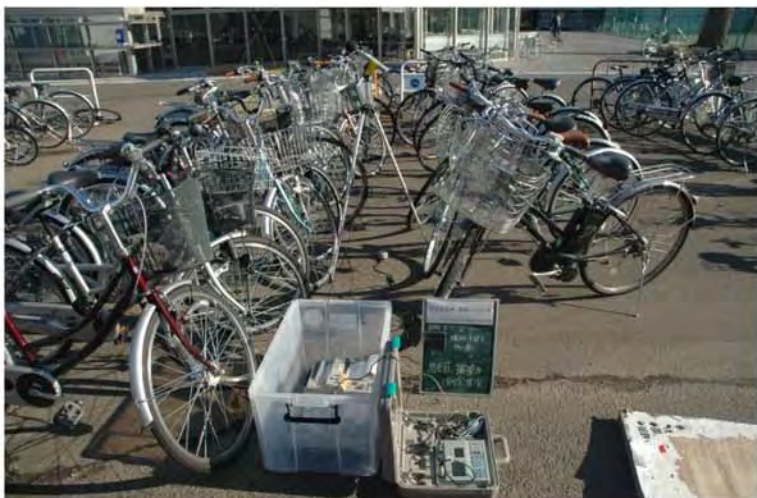
測線 S-3 40m付近 (S-40) 現況

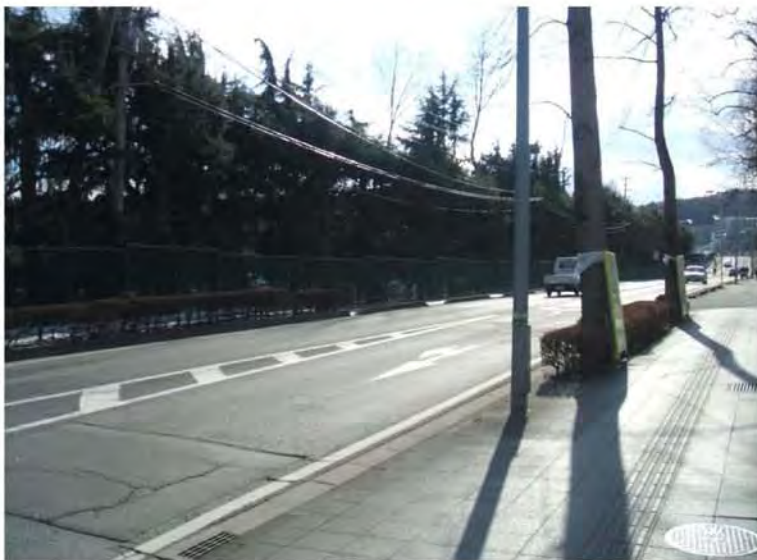
測定位置 (S-3') 付近状況

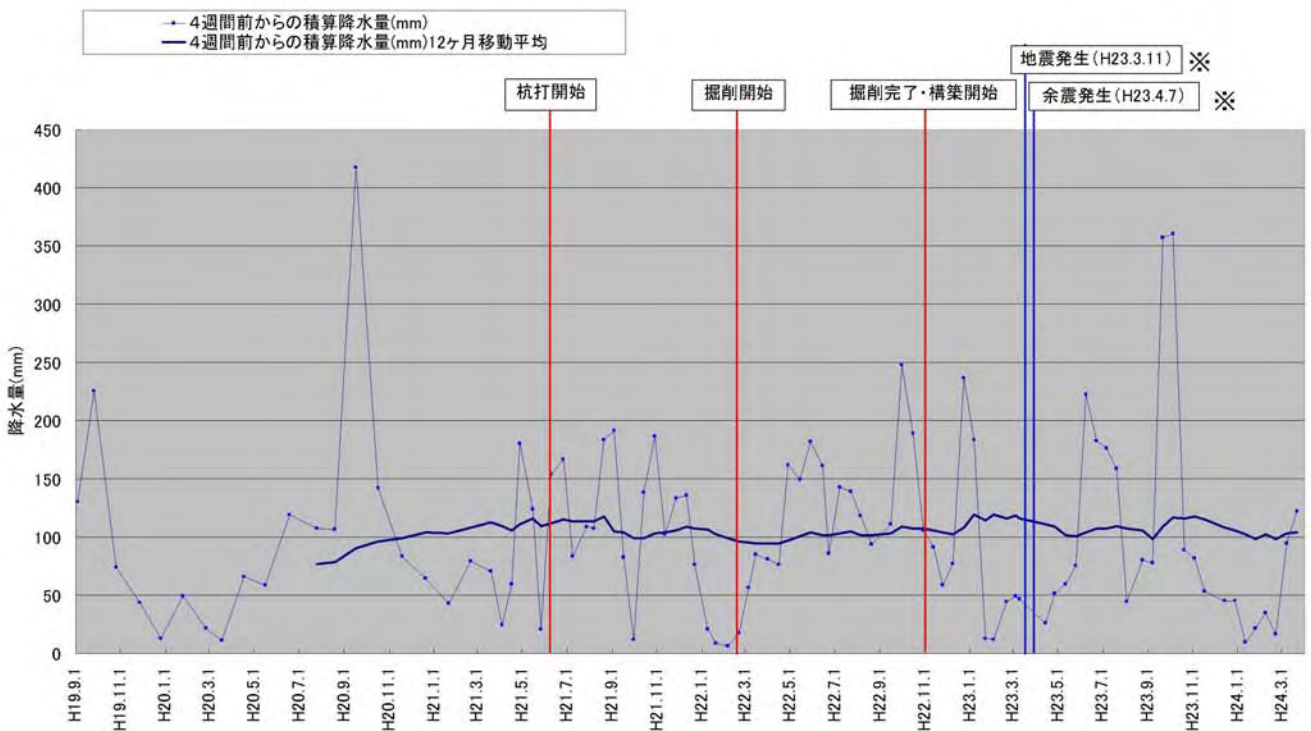
図 6-2.12 地下水位測定日から 4 週間前までの積算降水量 (仙台管区気象台)

一番町工区における地下水位の変化は図 6-2. 11 及び図 6-2. 15 に示すとおりである。図 6-2. 11、図 6-2. 15 には、第 1 回以降の測定値（管頭下水位）を移動平均（12 ヶ月移動平均）と共に示した。また、図 6-2. 12、図 6-2. 16 に仙台管区気象台の降水量（地下水位測定日から 4 週間前までの積算降水量）を移動平均（12 ヶ月移動平均）と共に示した。

※地震は、平成 23 年 (2011 年) 東北地方太平洋沖地震、
余震は、平成 23 年 4 月 7 日 発生 の 震 度 6 強 の 余 震 を 示 す。

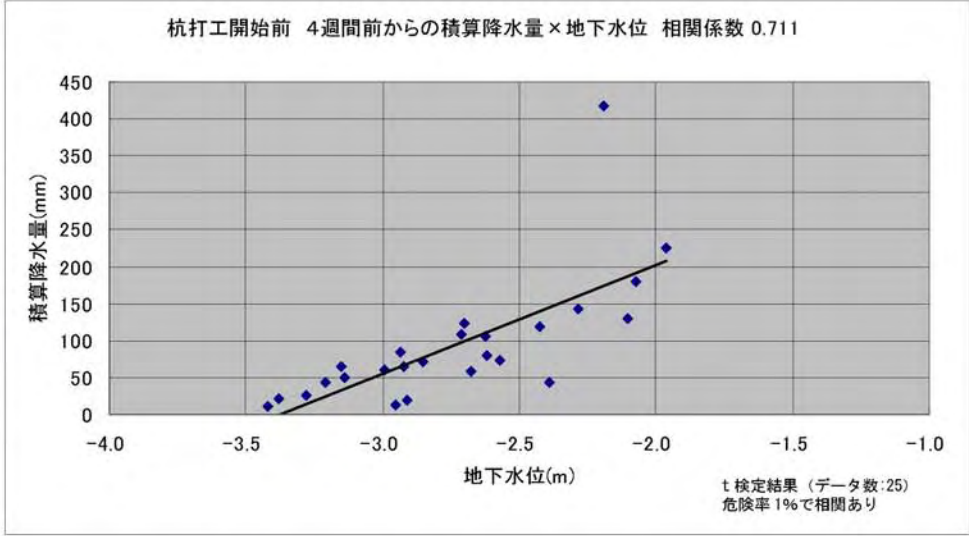
図 6-2.18 Ba-4(2)' 地下水位と降水量の相関係数の変化

図 6-2. 13～14 及び図 6-2. 17～18 には、杭打工開始前、杭打工開始後～掘削工完了、構築工開始後の工事時期別に、地下水位と降水量の相関係数を求めた。得られた相関係数について有意水準 0.05 及び 0.01 で t 検定を行い、地下水位と降水量の相関関係を検定した。

何れの地点も、杭打工開始後～掘削工完了の時期に地下水位と降水量の相関が弱くなった。現時点では、構築工開始後に地下水位と降水量の相関が回復する様子が見られないため、今後の推移を確認する必要がある。

杭打工開始前	0.711**	
杭打工開始後～掘削工完了	0.331*	t検定結果
構築工開始後	0.230	*:危険率5%で相関あり *:危険率1%で相関あり
