## 6. 環境保全措置及び創造のための措置の実施状況

## 7. 事後調査の項目、手法及び結果

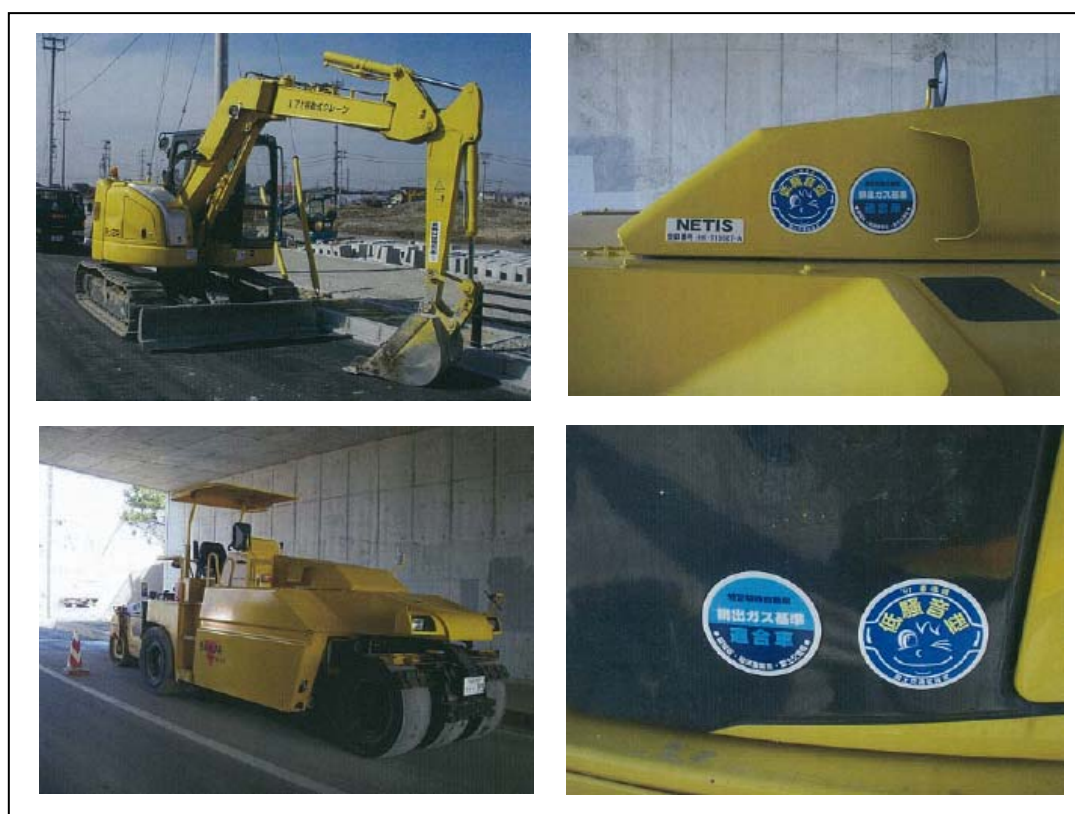
図 6-3 排出ガス対策機械代表例 (平成 24 年 11 月 1 日)

本事業の工事に際しては、全ての建設機械を排出ガス対策型機械（図 6-3）及び騒音・振動対策型機械とし、その中でも極力、最新型のもを採用した。アイドリングストップ装置（図 6-4）を装着した機械を使用し、二酸化炭素や窒素酸化物、粒子状物質の排出量及び騒音を抑制するとともに、低燃費型建設機械を用いることにより燃料消費の削減にも努めた。また、民家等の近傍の土工事では、小型機械（図 6-5）を用いて、騒音、振動の軽減に努めた。

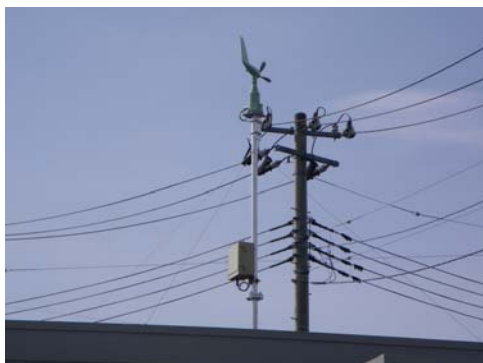
図 6-6 風向風速計設置状況  
(平成 23 年 2 月 8 日)

事業区域内に風向風速計（図 6-6）及び吹き流し（図 6-7）を設置し、常時風速をモニタリングし、強風時には適宜散水を行い、場合によっては造成工事そのものを中止した。また、タイヤ泥落とし装置等を用いて地区内から地区外へ出る車両のタイヤに付着した泥を落とし（図 6-9）、土砂の場外への搬出をおさえた。さらに、周辺の民家との境界や事業区域を貫通する道路沿いに防塵ネットを設置した（図 6-10、図 6-11）。

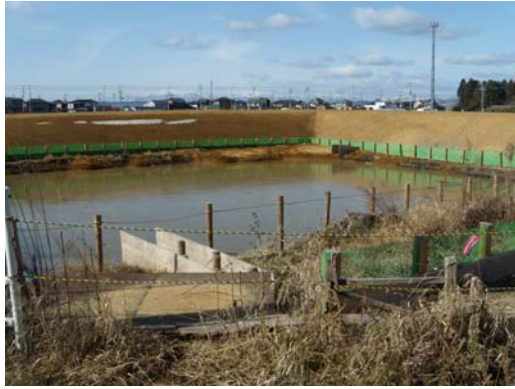
図 6-13 現復興公営住宅建設地付近沈砂池  
(平成 23 年 2 月 8 日撮影)

土砂の沈降試験、沈砂池放流予定先水路の濁水調査を実施した。また、沈砂池集水区域内の流域を区分し、流末に沈砂池または釜場（工事区域内で集水、土砂溜めを行う溝）を設けて、集水し堆砂させ、濁水の軽減化を図った。

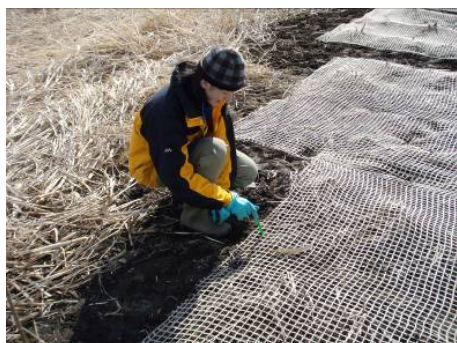
図 6-19 移植株浮上防止ネット設置  
（大沼）（平成 23 年 3 月 4 日撮影）

事業区域内で確認されたミクリについて、ミクリの生育環境の存続性や有識者ヒアリングにより、大沼北東側縁部の 3 か所に移植を行った。移植は平成 22 年 10 月に行い、3 か所に分けて 750 株移植を行った。その後、大沼の水位が上昇した際に、移植株が浮き上がり流亡することが想定されたことから、平成 23 年 3 月 4 日に移植株浮上防止ネットを設置した。

しかし、一週間後の平成 23 年 3 月 11 日に東日本大震災による津波の流入により、移植した株が消失したと考えられた。

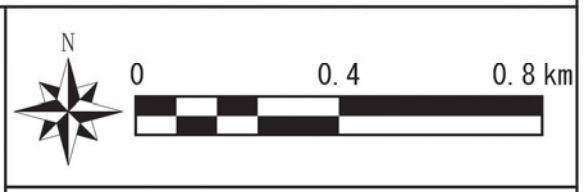
図 7.1-1 大気質調査地点

二酸化窒素は工事車両通行経路 2 地点（「①七郷中学校」、「②六丁目地区」）及び事業区域境界 2 地点（「③予測結果の事業区域境界最大濃度着地地点」、「④事業区域近傍民家」）、降下ばいじんは事業区域境界 2 地点（「③予測結果の事業区域境界最大濃度着地地点」、「④事業区域近傍民家」）において調査を実施した。

降下ばいじんの調査結果は表 7.1-7 に示すとおりである。④事業区域近傍民家の調査結果が 10.4 ton/km<sup>3</sup>/月であり、環境保全措置として強風時の作業中止及び散水、防塵ネットの設置を実施したが、参考値<sup>※</sup>である 10ton/km<sup>3</sup>/月を超過していた。この要因としては、図 7.1-1 で③の最大濃度着地点の近傍では既に締固められた状態で重機が動いておらず 3.78ton/km<sup>3</sup>/月であるのに比較して、④の事業区域近傍農家前では、約 6 ton/km<sup>3</sup>/月（6割）以上高いことから、この差が④近傍の工事に起因しているのではないかと考えられる。これは④付近では盛土工事の重機が稼働中であり、ほぐされた状態の攪乱された土砂が、南南西の風により西側の住宅地側で粉じんの影響が大きくなったことが考えられる。

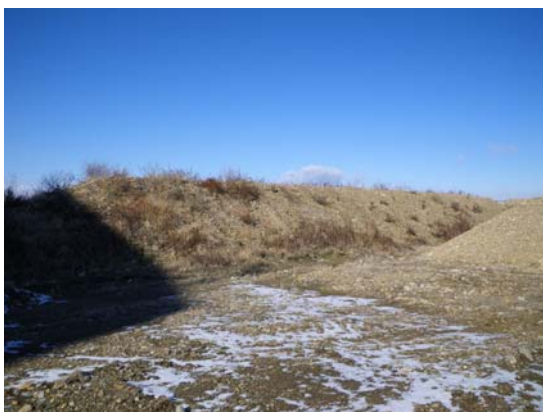
図 7.4-1 東西線建設発生土高砂仮置地

事業区域内の土工は盛土主体であり、搬入土は、宮城県仙台松島道路春日PA工事、仙台市地下鉄東西線の掘削土の残土を受け入れることとなった。前者については宮城県の土壤汚染調査結果を入手し、地下鉄東西線の建設発生土高砂仮置場については、仙台市交通局の協力を得て、土壤汚染調査を実施した。これらの調査結果を確認して、事業区域内への土砂搬入を開始した。

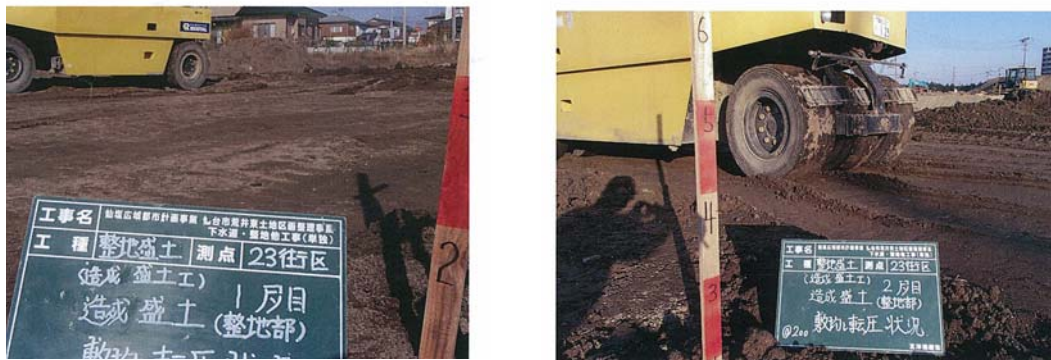
図 7.4-2 盛土敷均し転圧状況

締固め規定度について、「宅地防災マニュアルの解説」（建設省監修）により、30 cm単位に盛土の敷均し、転圧を実施する盛土管理の状況を工事業者に確認する。

締固め規定度による工事管理が行われていることを工事業者にヒアリングして、盛土の安定を確認した。

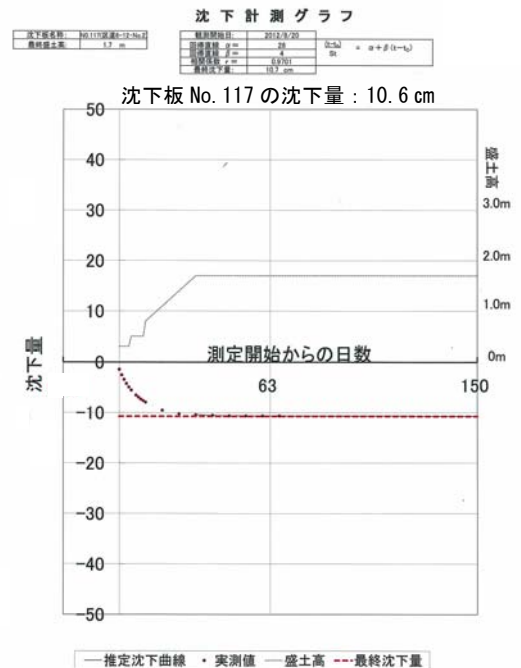
図 7.5-2 No. 117 沈下計測推移

住宅地近傍の代表的な調査地点 No. 117 は事業区域南西部で、事業区域外西側の住宅地に隣接した場所である。盛土高 1.7m に対し 53 日で定常状態となり、最終沈下量は 10.6 cm であった。
