7.8 生態系

8. 予測結果の検証及び今後講ずる措置

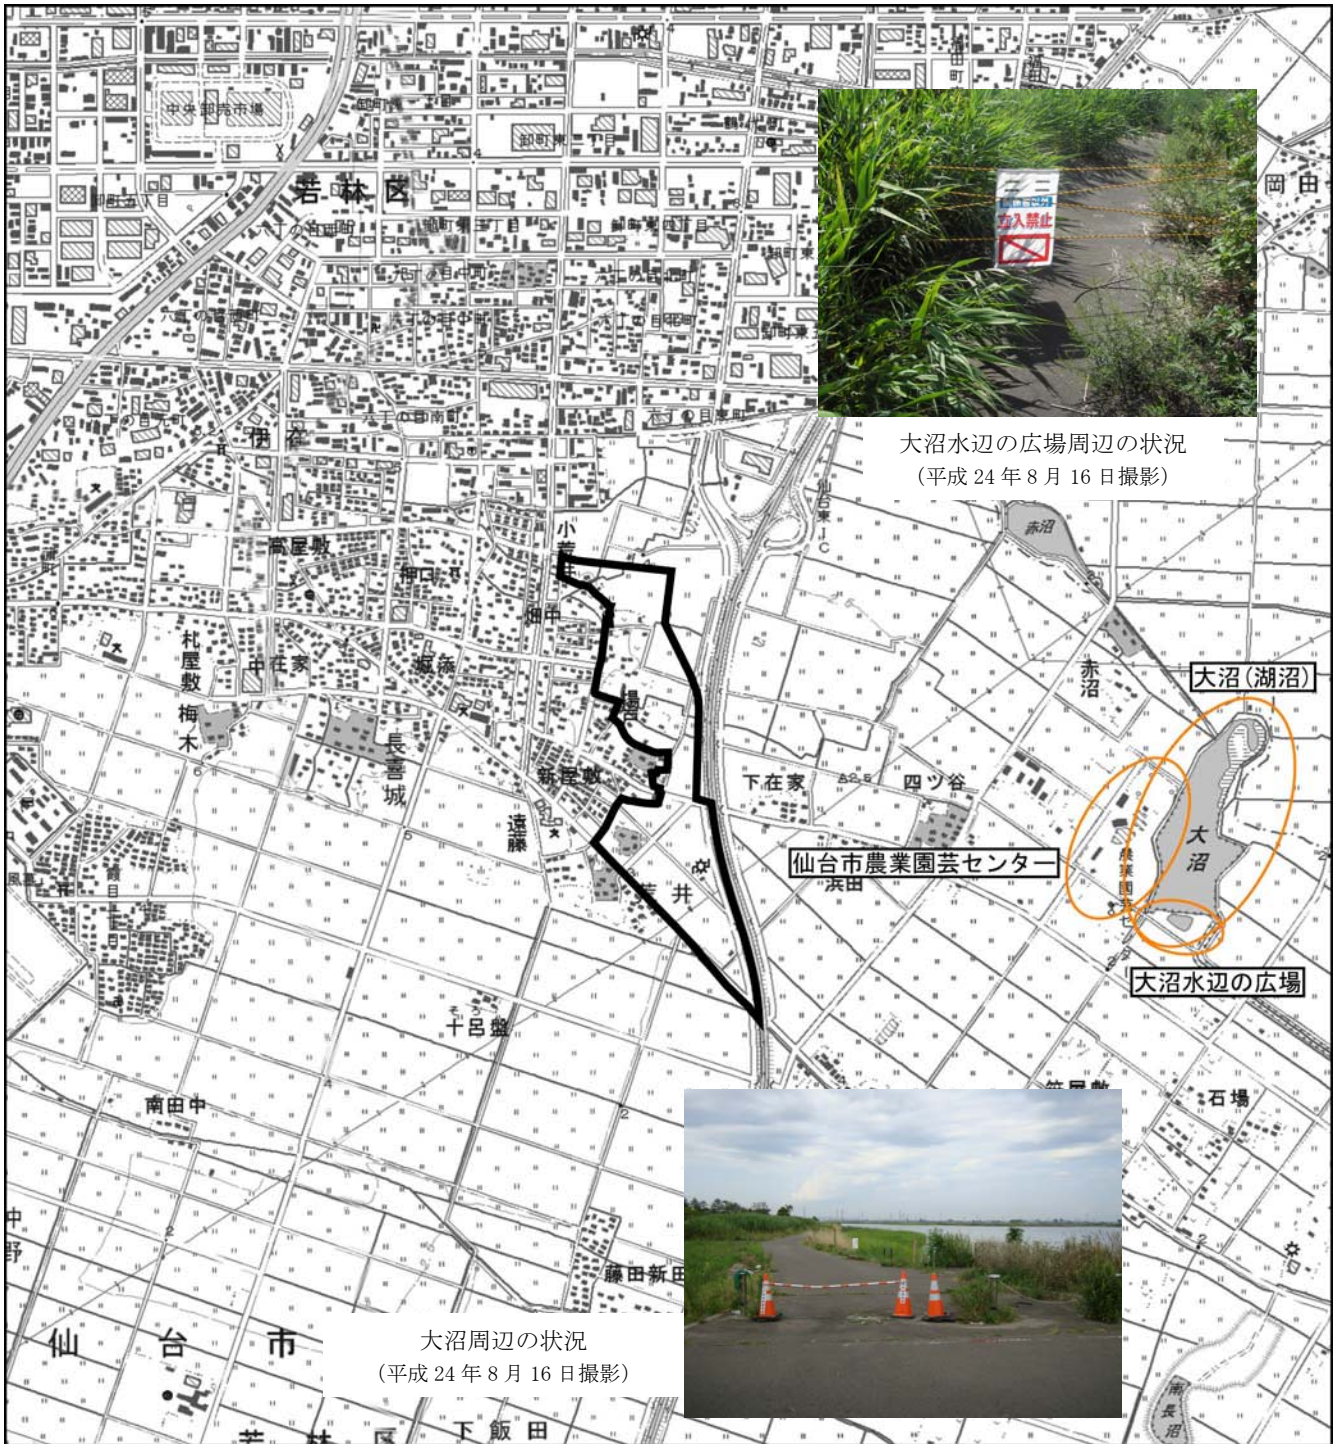
図 7.9-1 自然との触れ合い活動の場調査位置

自然との触れ合い活動の場である大沼などの利用状況の変化と大沼への工事の実施による影響について、現地調査により確認した。大沼などの自然との触れ合いの場の分布状況を図 7.9-1 に示す。

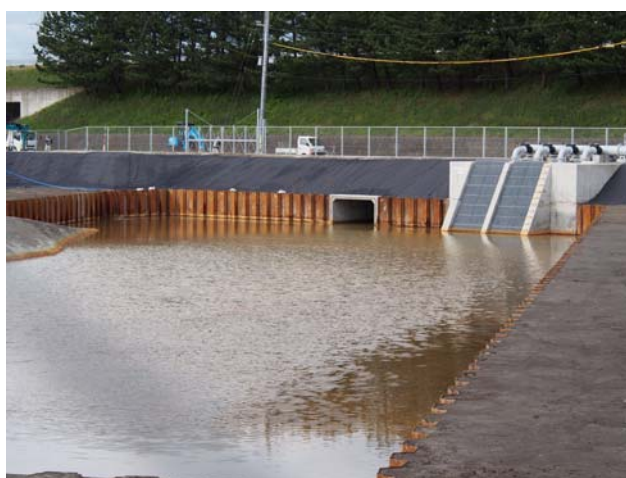
雨水貯留施設
(平成 26 年 5 月 22 日撮影)

これにより、北部で生じた土工事による濁水は、直接東に流下することではなく、一端、事業区域南端部の雨水貯留施設で土砂を堆積させ、従来の No. 3 に相当する東部道路東側の排水路上澄水を流下させることになるので、従来問題となった濁水の排水は生じないものと考えられる。今後、気象条件を考慮しながら、雨水貯留施設から濁水の排水が生じていないかについて浮遊物質量（SS）の確認を行う予定である。

なお、本事業の工事が完了する時期には事業区域内の雨水は、仙台市が整備する仙台市東部排水路が完成し、雨水貯留施設に集水後、または直接、東部排水路を経て、名取川方面に流下する予定である。
