## 8.10. 景観（自然的景観資源・文化的景観資源・眺望）

### 8.10.1. 現況調査

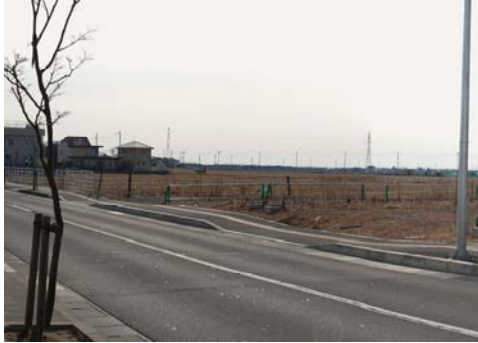
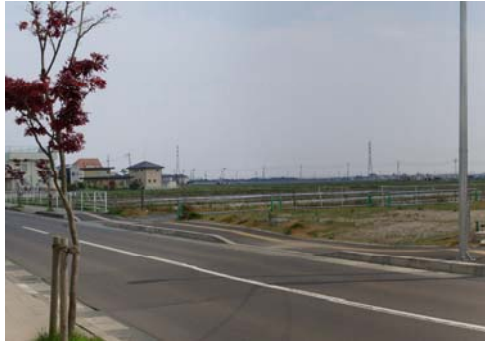
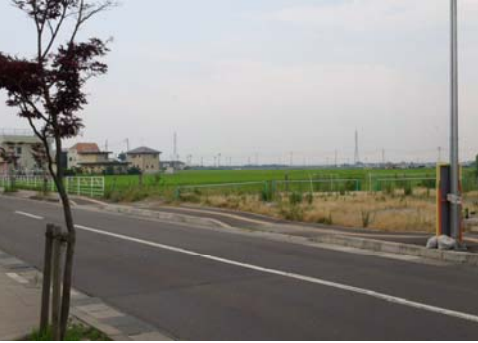
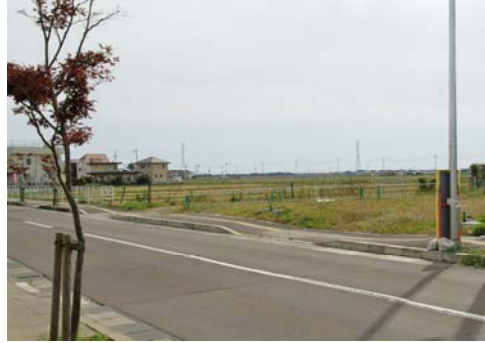
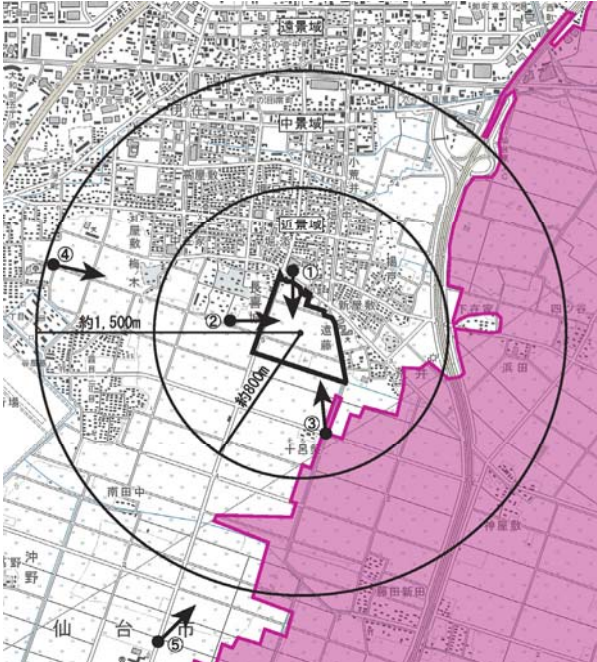
表 8.10-6(1) 眺望地点の状況及び眺望景観の状況（地点 1：七郷小学校前歩道）

<p data-bbox="1090 1384 1345 1417">①七郷小学校前歩道</p>	
事業予定地からの距離	事業予定地の北、約 20m 地点に位置する。	
眺望地点の概要・状況	当該地点は、七郷小学校前の歩道上である。 県道荒浜原町線の歩道は七郷小学校の児童の通学路として利用されている。 事業予定地方向の眺望の状況は、事業予定地及びさらに南側に広がる水田を見渡することができる。	
事業予定地等の視認性	当該地点は、事業予定地に概ね接した地点であり、遮る建築物等はない。県道荒浜町線を前景に事業予定地に立ち並ぶ低層の住宅及び業務施設が視認できると想定される。

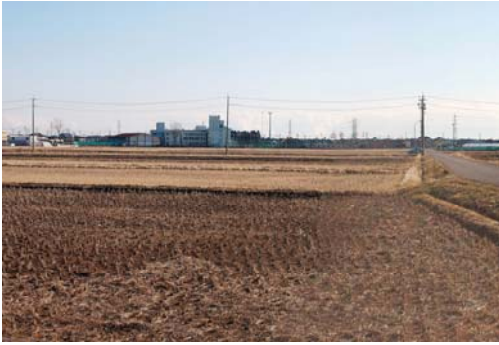
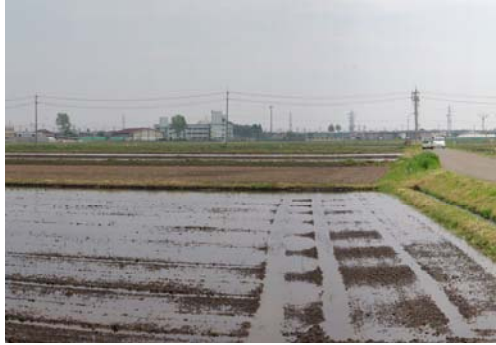
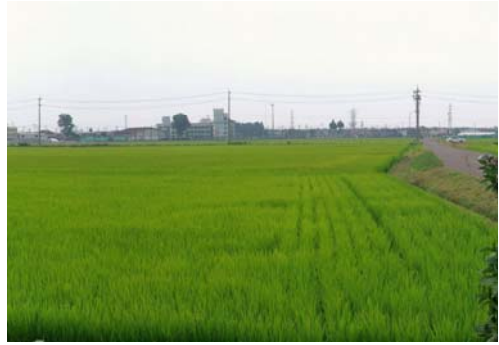
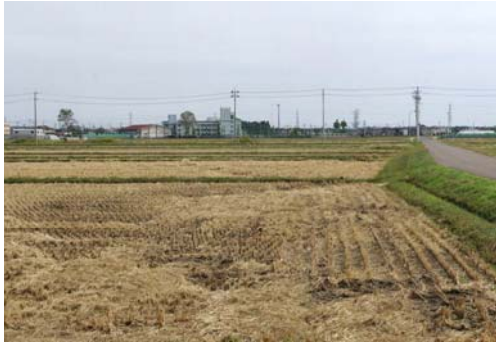
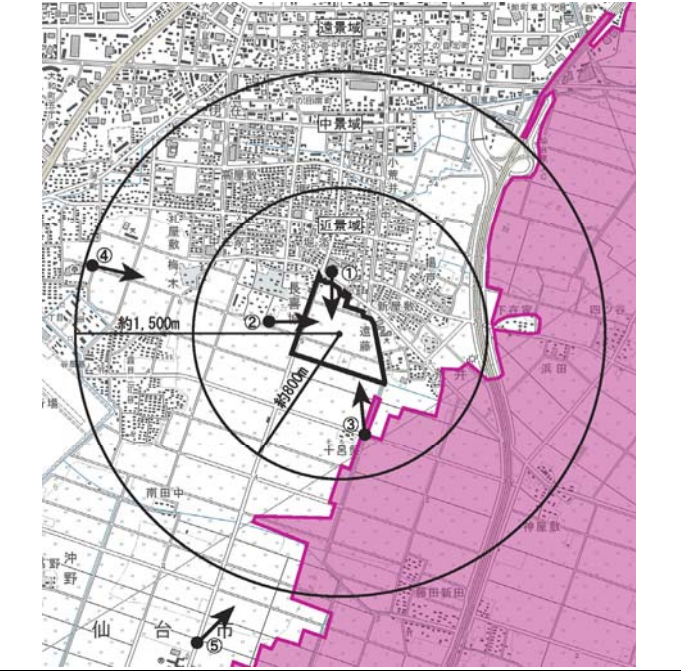
表 8.10-6(2) 眺望地点の状況及び眺望景観の状況（地点 2：長喜城地区社前）

事業予定地からの距離	事業予定地の東、約 200m 地点に位置する。	
眺望地点の概要・状況	当該地点は、長喜城地区社前に位置する。地域の社であるため、一般的には不特定多数の人による利用がある。事業予定地方向の眺望の状況は、事業予定地西側に広がる水田を前景に、七郷中学校を望むことができる。	
事業予定地等の視認性	事業予定地との間には、遮る建築物等はないことから、七郷中学校の前面に事業予定地に立ち並ぶ低層の住宅が視認できると想定される。

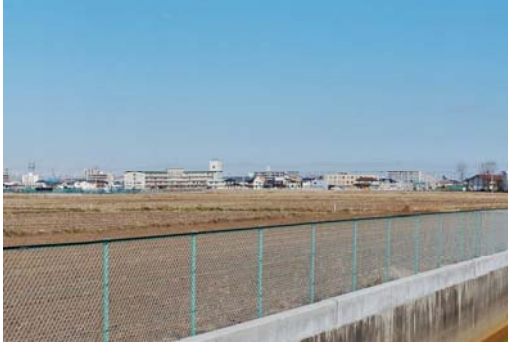
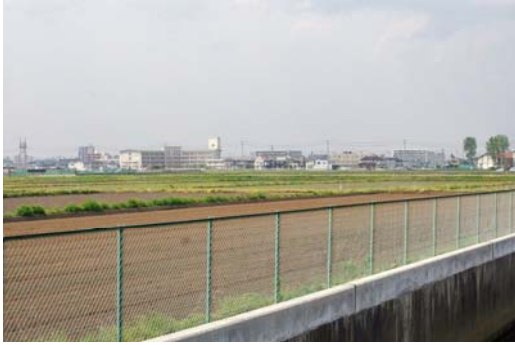
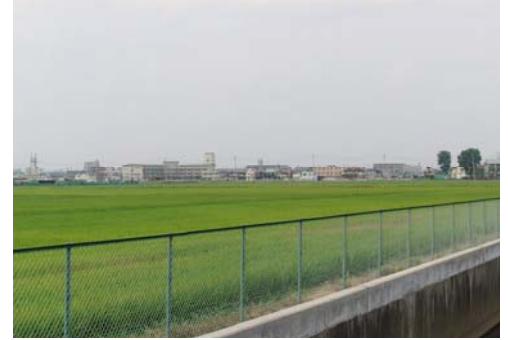
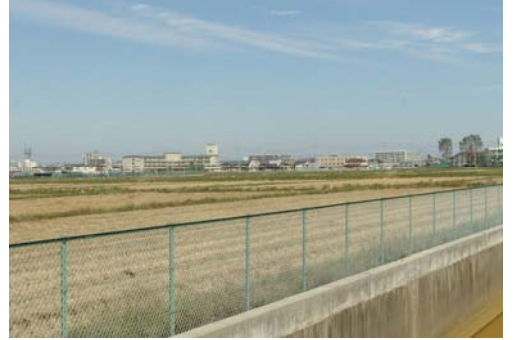
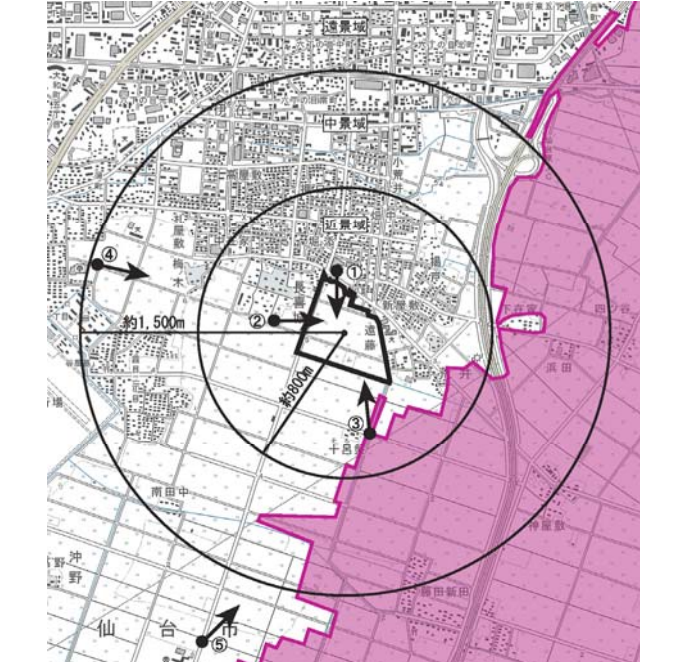
表 8.10-6(3) 眺望地点の状況及び眺望景観の状況（地点 3：荒井十呂盤付近）

<p data-bbox="1086 1384 1321 1417">③ 荒井十呂盤付近</p>	
事業予定地からの距離	事業予定地の南東、約 330m 地点に位置する。	
眺望地点の概要・状況	<p data-bbox="391 1821 1054 1854">当該地点は、霞目雨水幹線を横断する橋梁上である。</p> <p data-bbox="391 1854 772 1888">農業従事者による利用がある。</p> <p data-bbox="391 1888 1439 1953">事業予定地方向の眺望の状況は、事業予定地南側に広がる水田を前景に、既成の荒井地区の市街地を見渡すことができる。</p>	
事業予定地等の視認性	事業予定地との間には、遮る建築物等はないことから、遠方の市街地の前景に事業予定地に立ち並ぶ低層の住宅が視認できると想定される。

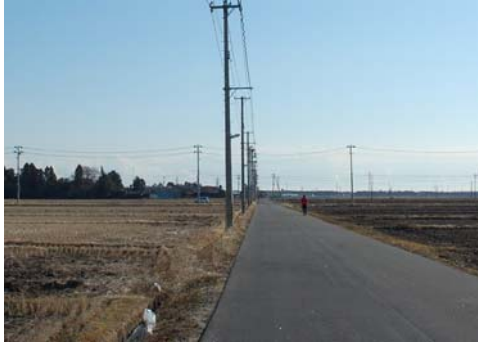
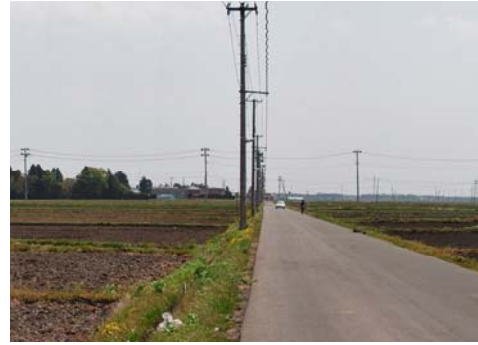
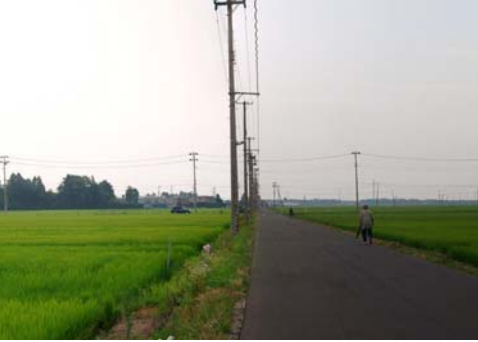
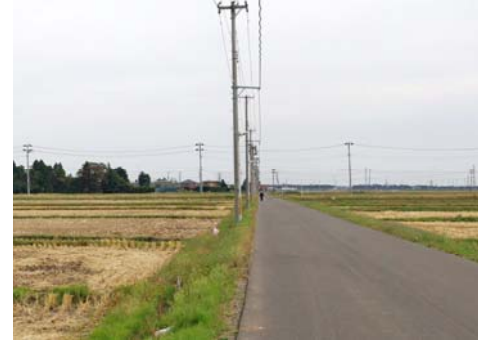
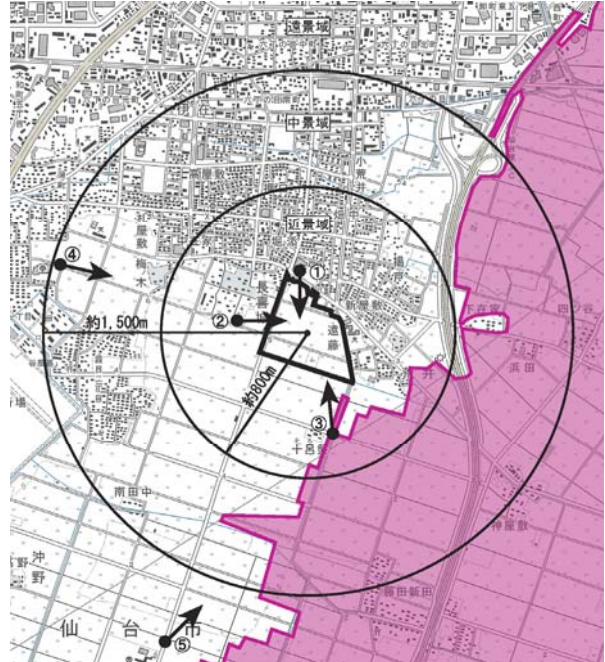
表 8.10-6(4) 眺望地点の状況及び眺望景観の状況（地点 4：若林郵便局前）

事業予定地からの距離	事業予定地の西、約 1,250m 地点に位置する。	
眺望地点の概要・状況	当該地点は、南小泉地区の若林郵便局前である。地域の行政サービス施設であるため、不特定多数の人による利用がある。事業予定地方向の眺望の状況は、事業予定地南側に広がる水田を前景に、

を眺望することができる。	
事業予定地等の視認性

事業予定地に立ち並ぶ低層の住宅が視認できると想定される。

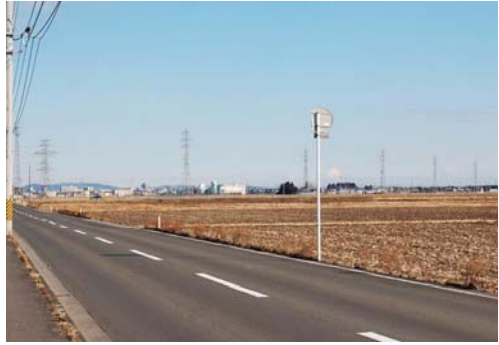
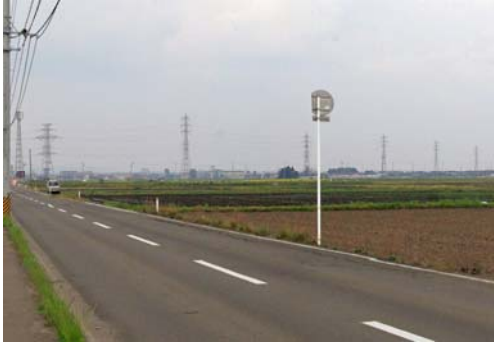
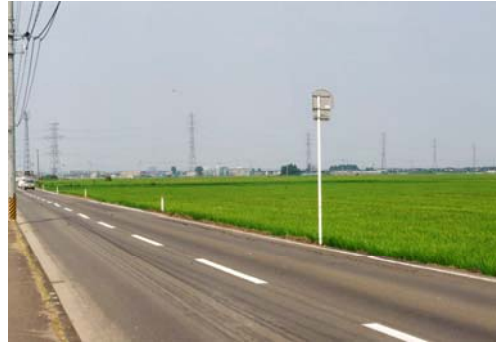
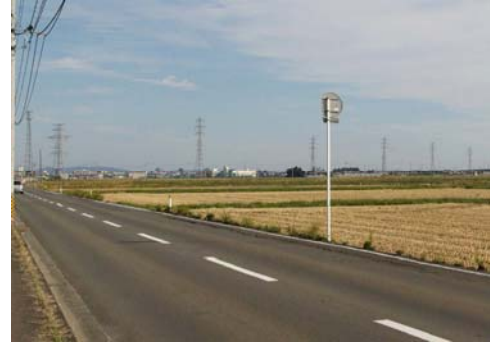
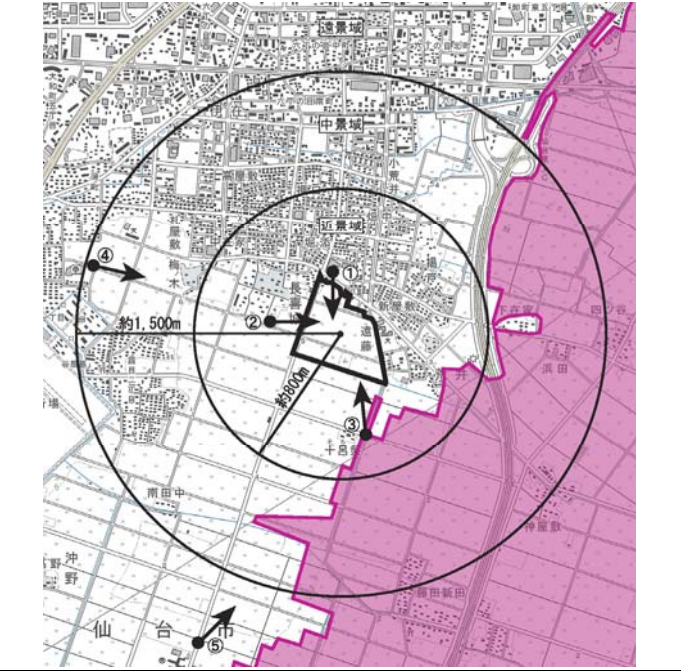
表 8.10-6(5) 眺望地点の状況及び眺望景観の状況（地点 5：仙台東高校正門付近）

<p data-bbox="1086 1361 1331 1435">⑤仙台東高等学校正門付近</p>	
事業予定地からの距離	事業予定地の南、約 1,800m 地点に位置する。	
眺望地点の概要・状況	当該地点は、市道長喜城霞目線沿いの仙台東高校正門付近である。市道長喜城霞目線の歩道は仙台東高校の生徒の通学路として利用されている。事業予定地方向の眺望の状況は、事業予定地南側に広がる水田を前景に、既成の荒井地区の市街地 <span style="background-color: black; color: black;">XXXXXXXXXX</span> を見ることができる。	
事業予定地等の視認性	事業予定地との間には、遮る建築物等はないことから、遠方の市街地の前景に事業予定地に立ち並ぶ低層の住宅が視認できると想定される。

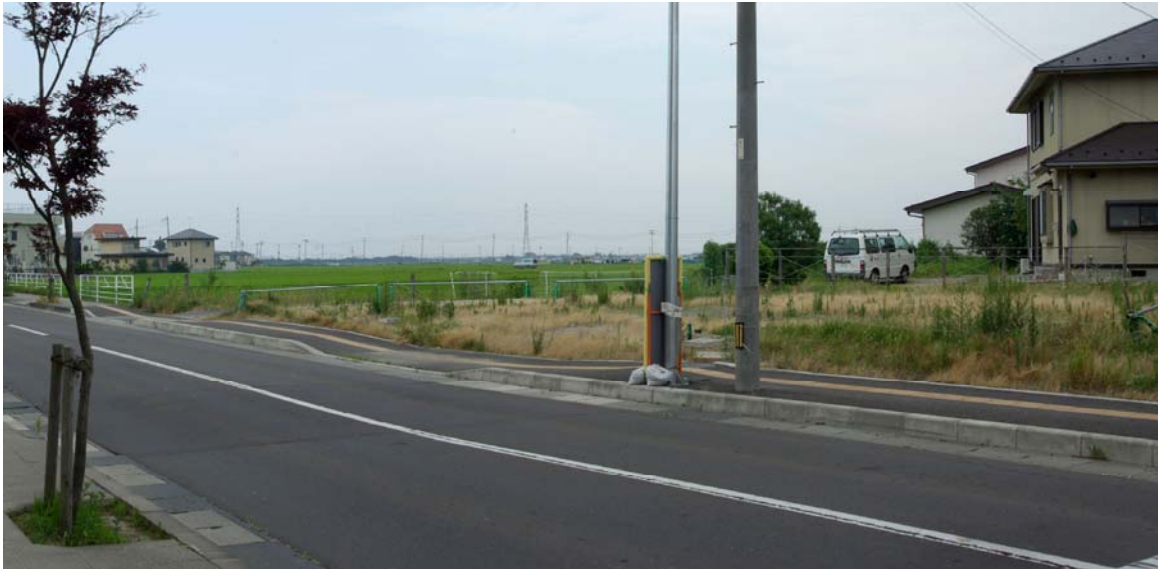
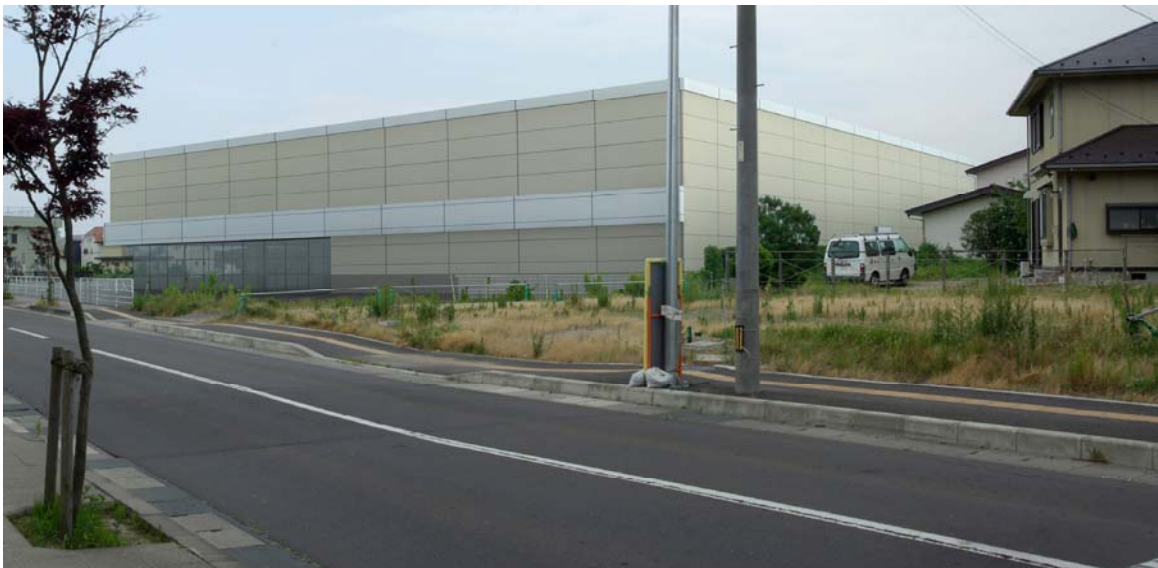
図 8.10-2 眺望景観の変化の予測結果（七郷小学校前歩道）（夏季）

※本事業は土地区画整理事業であるため、基盤整備後の戸建て住宅及び商業店舗等は整備しない。  
モニター上の商業店舗は沿道商業用地のイメージである。

眺望地点	眺望の変化
七郷小学校前 歩道	<ul style="list-style-type: none"> <li>・ 県道荒浜原町線を前景として、事業予定地に建築予定の低層商業施設と 2 階建ての集合住宅等を視認することができる。</li> <li>・ 本事業の実施及びその後の市街地整備により、現況の田園風景から変化するが、幹線道路沿いの景観としては、一般的な景観に変化すると考える。</li> <li>・ 商業施設は、建物高さを 9m 程度に抑えるため、建物が出現することでスカイラインに著しい変化を及ぼすことはない。そのため、事業予定地に形成される低層商業施設と 2 階建ての集合住宅等が加わることによる景観の変化の程度は小さいと予測する。</li> </ul>
長喜城地区 社前	<ul style="list-style-type: none"> <li>・ 田園を前景として、奥の七郷小学校や七郷中学校等で形成される市街地の前面に、事業予定地に形成される戸建て住宅群を視認することができる。</li> <li>・ 事業予定地に形成される戸建て住宅群内の庭木や街路樹等が見える。</li> <li>・ 本事業の実施及びその後の市街地整備により、戸建て住宅群がより近くに出現するため、景観は変化するが、低層建物であるため、現状のスカイラインから大きく突出することはない。そのため、事業予定地に形成される戸建て住宅群が加わることによる景観の変化の程度は小さいと予測する。</li> </ul>
荒井十呂盤 付近	<ul style="list-style-type: none"> <li>・ 荒井土地区画整理事業地に形成されている既成の戸建て住宅群の前面に、事業予定地に形成される戸建て住宅群を視認できる。</li> <li>・ 事業予定地に形成される戸建て住宅群内の庭木や街路樹等が見える。</li> <li>・ 本事業の実施及びその後の市街地整備により、戸建て住宅群がより近くに出現するため、景観は変化するが、低層建物であるため、現状のスカイラインから大きく突出することはない。そのため、事業予定地に形成される戸建て住宅群が加わることによる景観の変化の程度は小さいと予測する。</li> </ul>

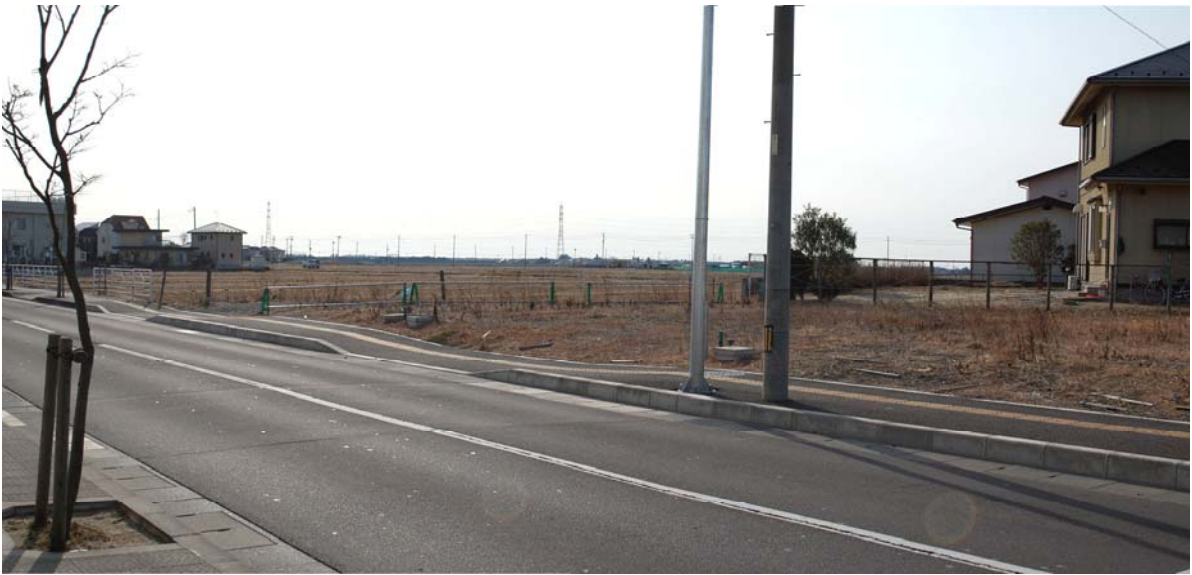
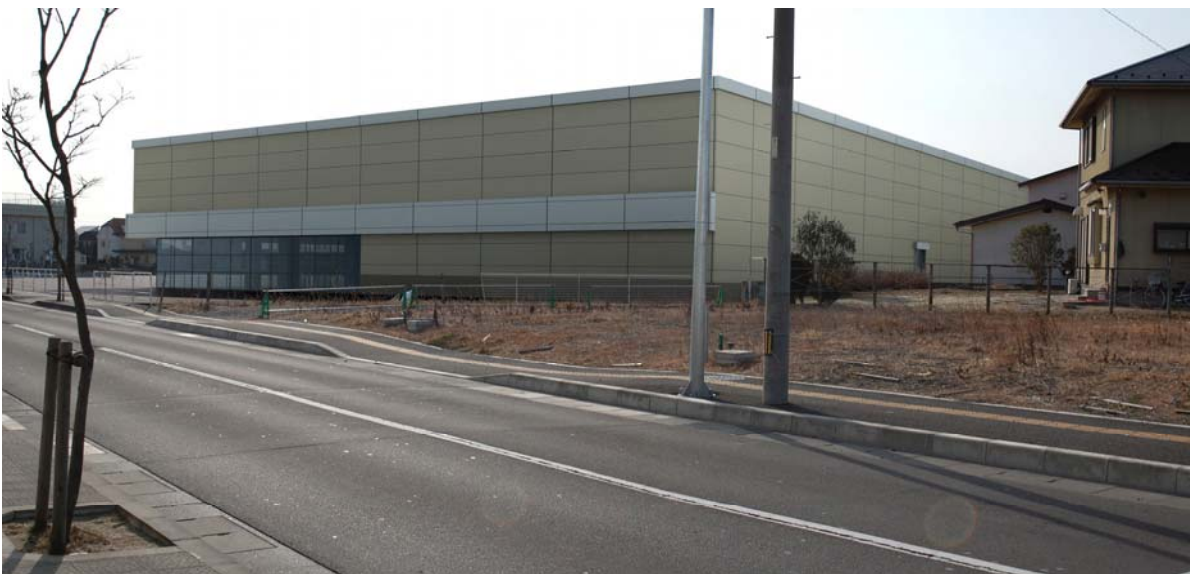
図 8.10-3 眺望景観の変化の予測結果（七郷小学校前歩道）（冬季）

※本事業は土地区画整理事業であるため、基盤整備後の戸建て住宅及び商業店舗等は整備しない。  
モニタージュ上の商業店舗は沿道商業用地のイメージである。

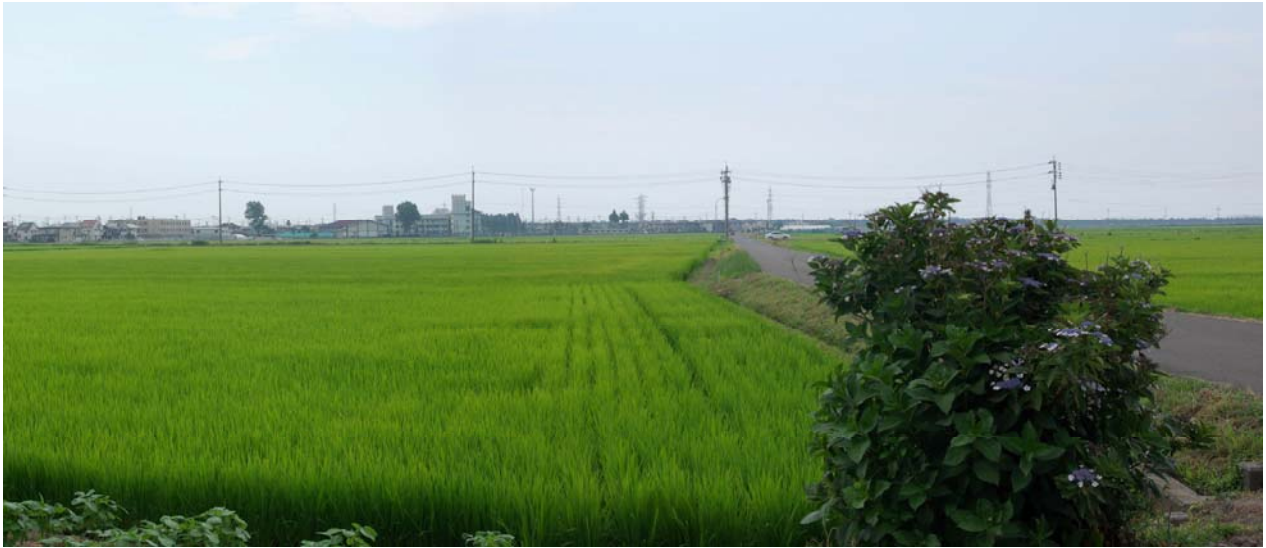
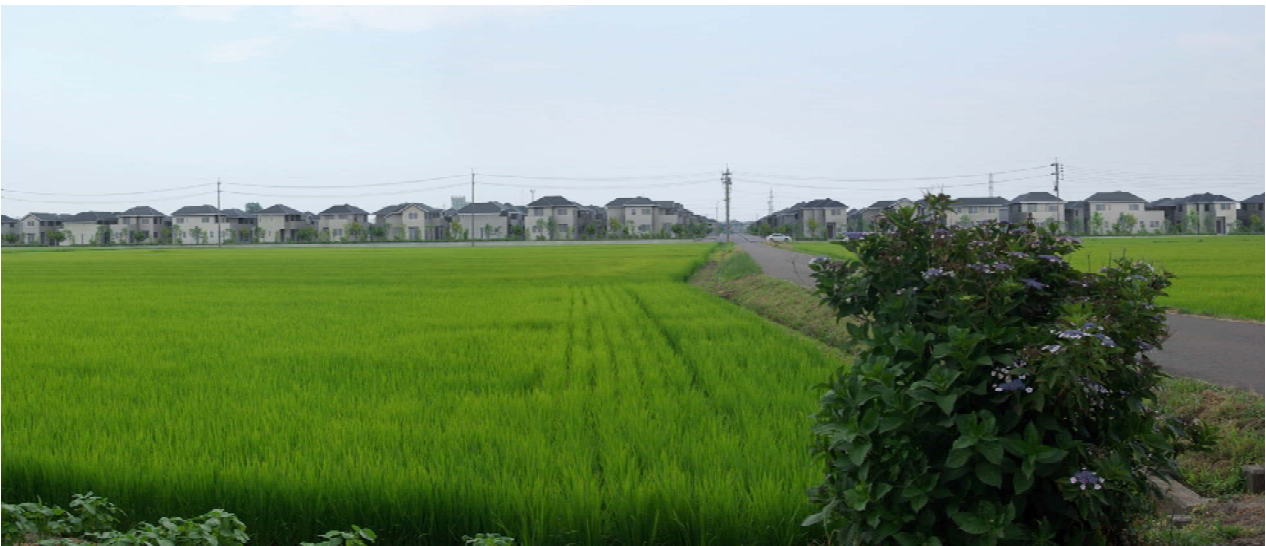
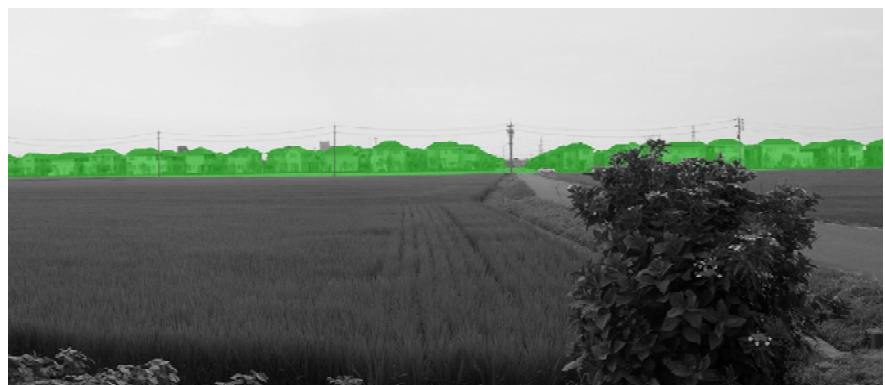
図 8.10-4 眺望景観の変化の予測結果（長喜城地区社前）（夏季）

※本事業は土地区画整理事業であるため、基盤整備後の戸建て住宅及び商業店舗等は整備しない。  
モニタージュ上の戸建て住宅等はイメージである。

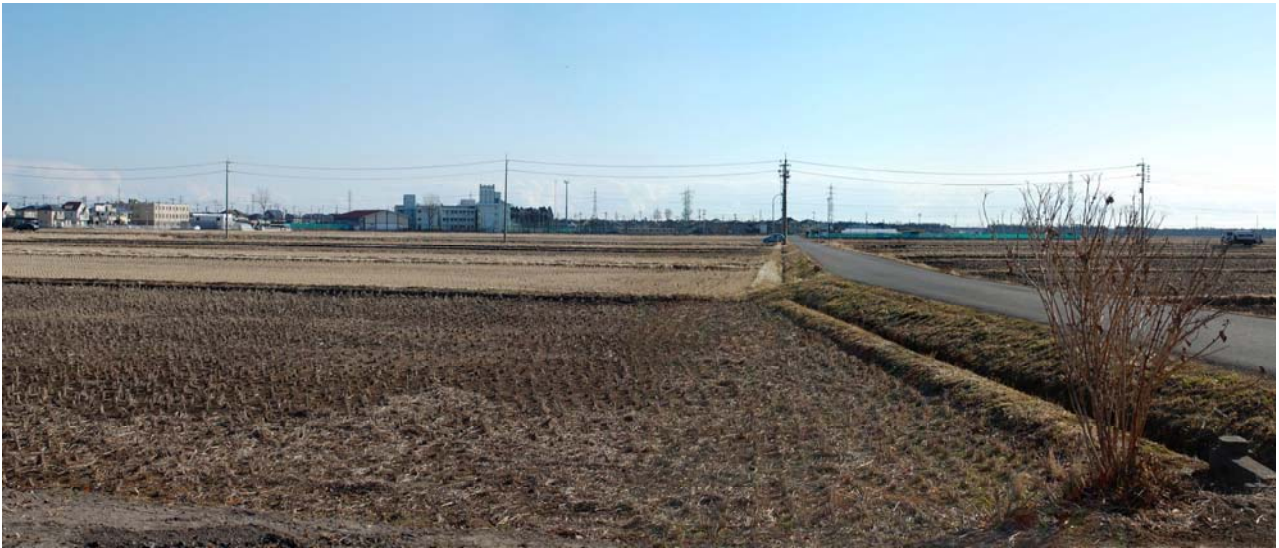
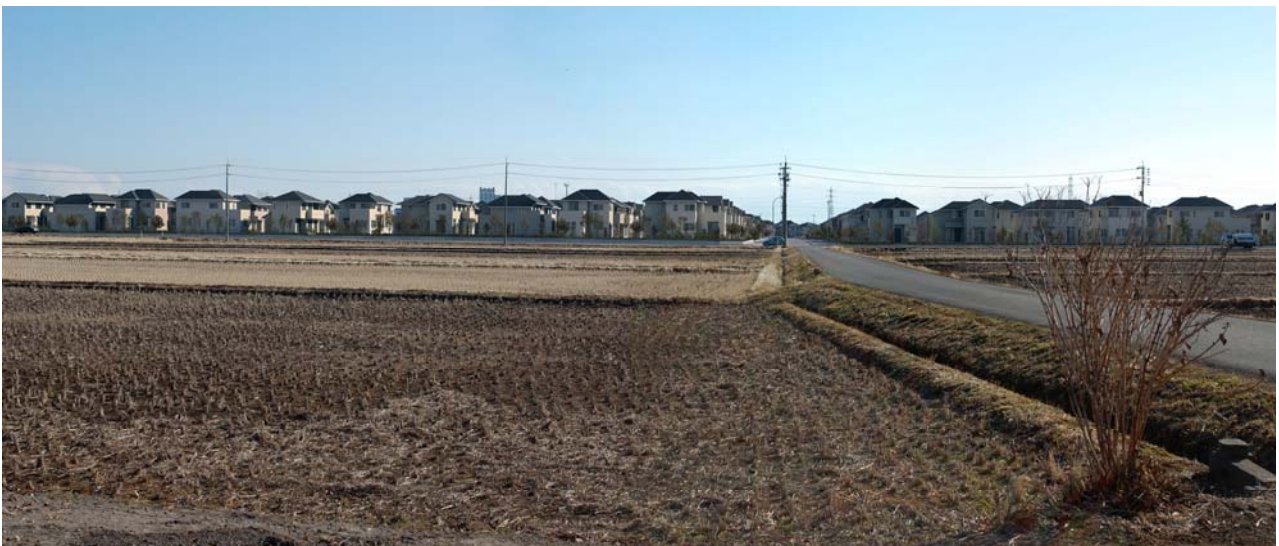
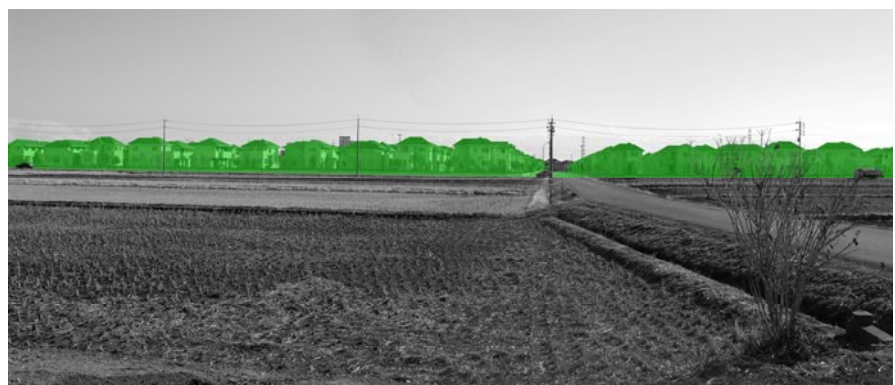
図 8.10-5 眺望景観の変化の予測結果（長喜城地区社前）（冬季）

※本事業は土地区画整理事業であるため、基盤整備後の戸建て住宅及び商業店舗等は整備しない。  
モニター上の戸建て住宅等はイメージである。

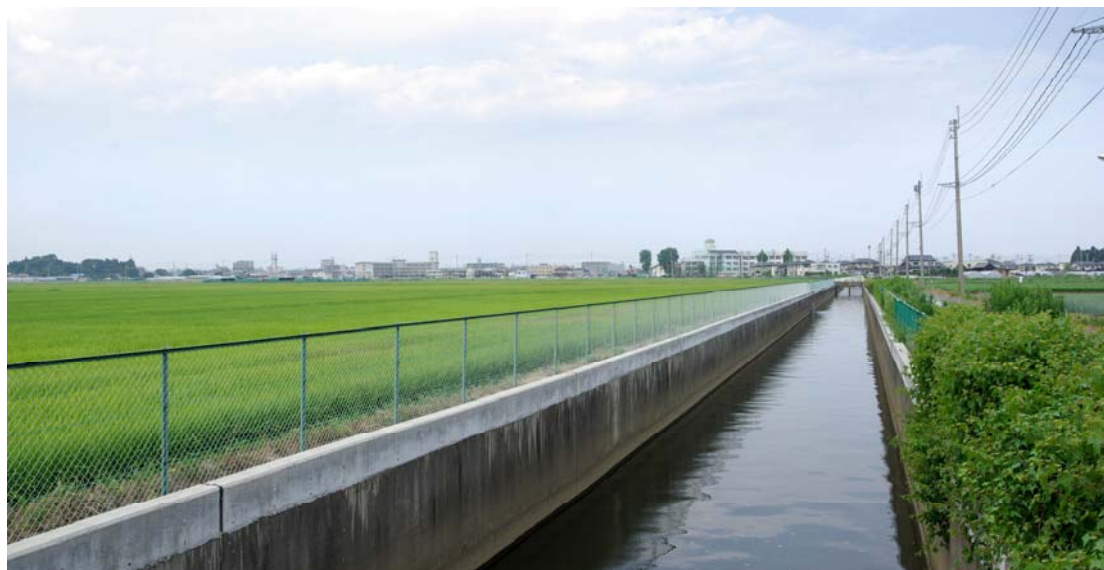
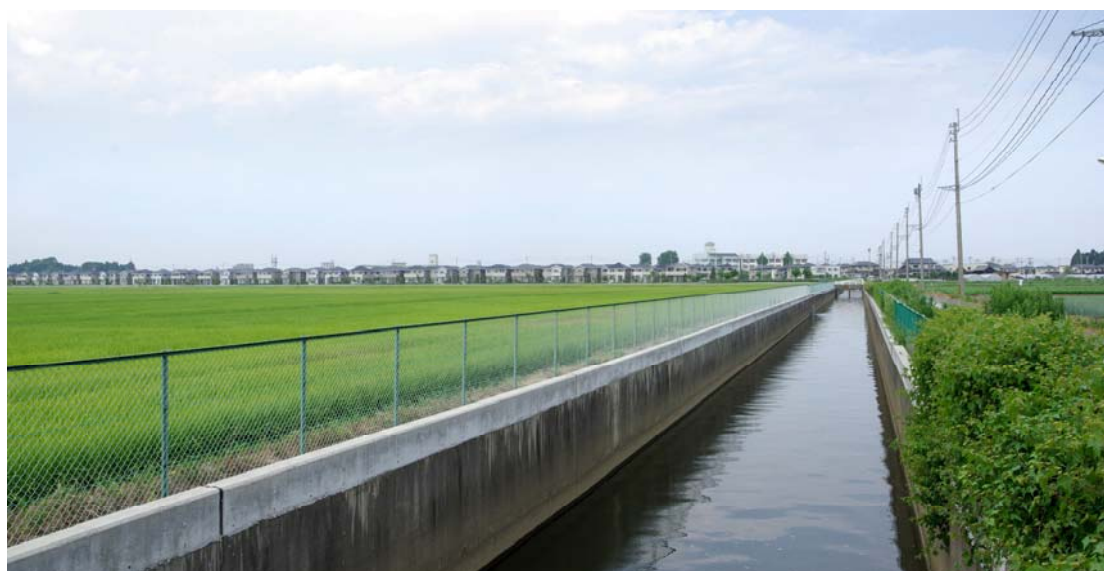
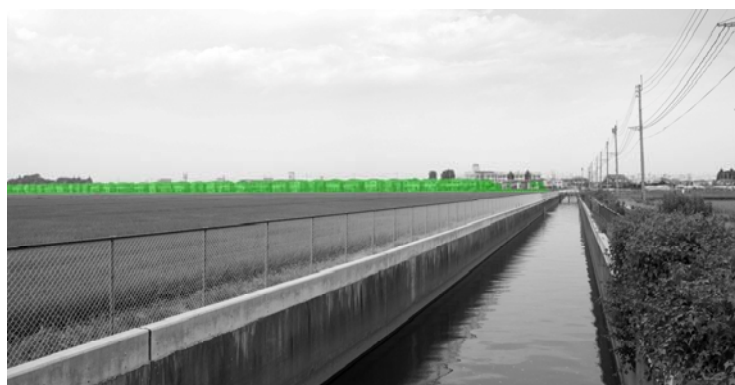
図 8.10-6 眺望景観の変化の予測結果（荒井十呂盤付近）（夏季）

※本事業は土地区画整理事業であるため、基盤整備後の戸建て住宅及び商業店舗等は整備しない。  
モニター上の戸建て住宅等はイメージである。

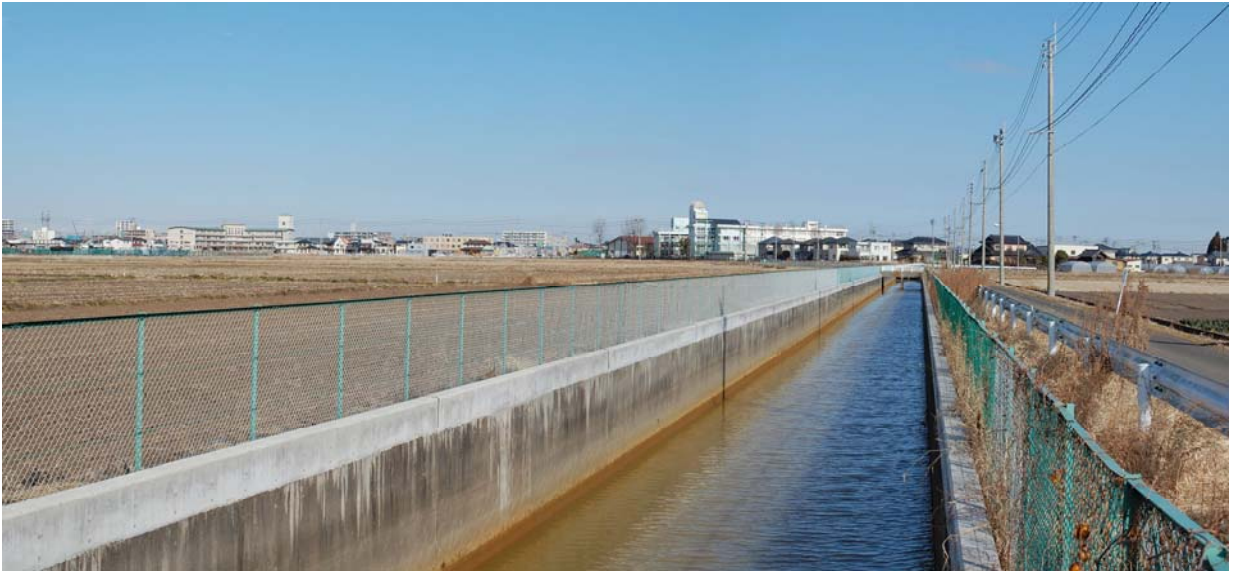
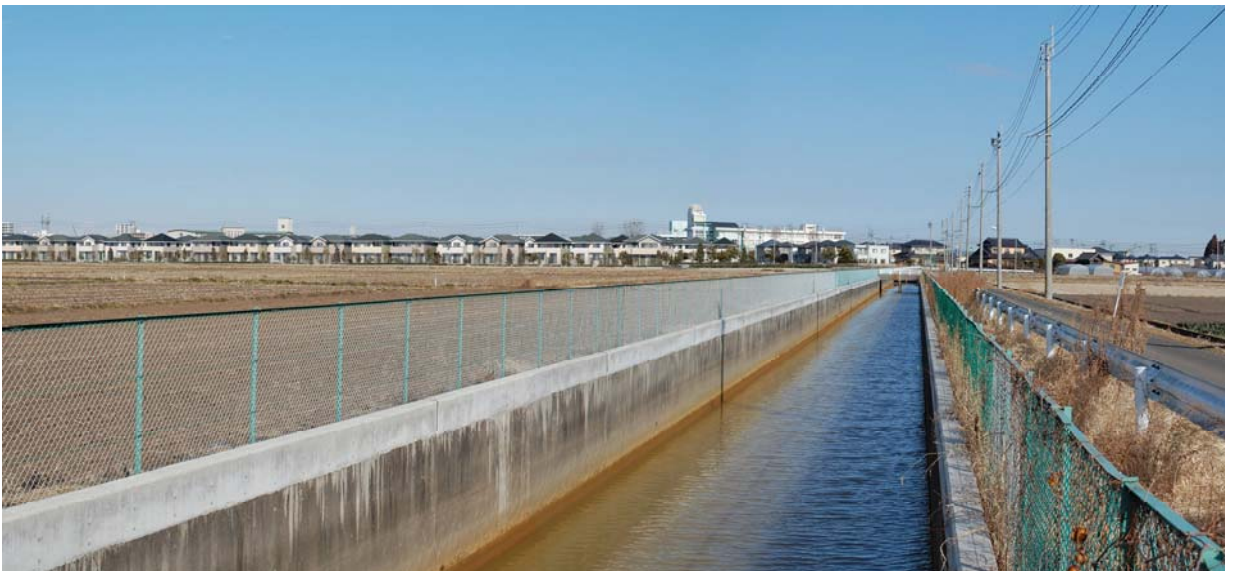
図 8.10-7 眺望景観の変化の予測結果（荒井十呂盤付近）（冬季）

※本事業は土地区画整理事業であるため、基盤整備後の戸建て住宅及び商業店舗等は整備しない。  
モニター上の戸建て住宅等はイメージである。

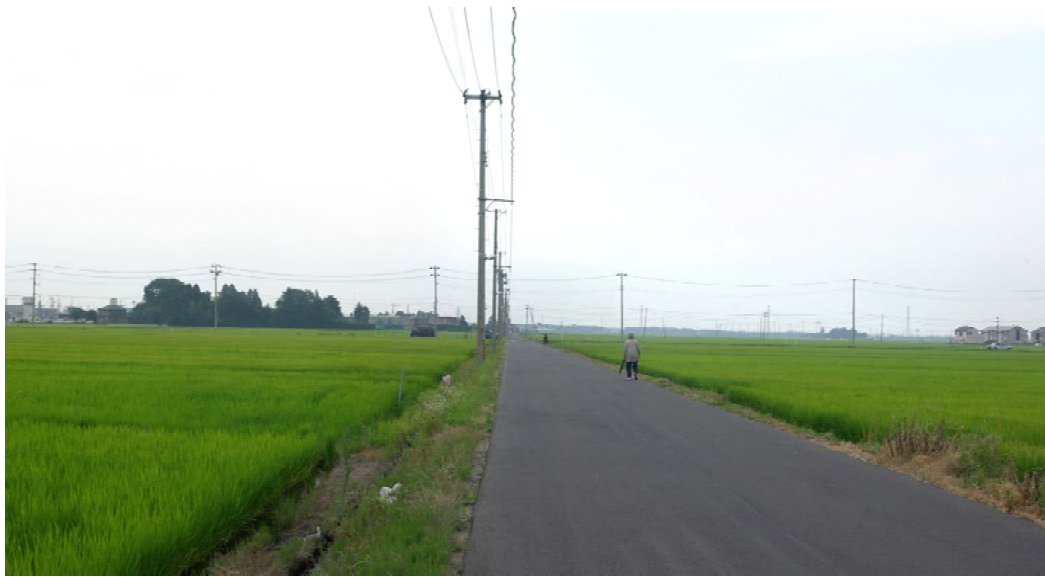
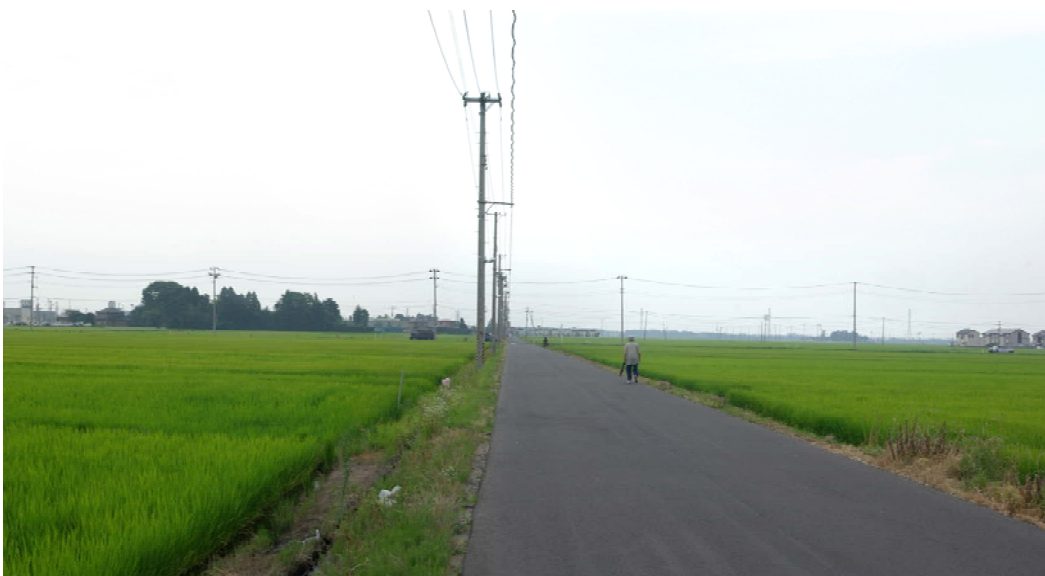
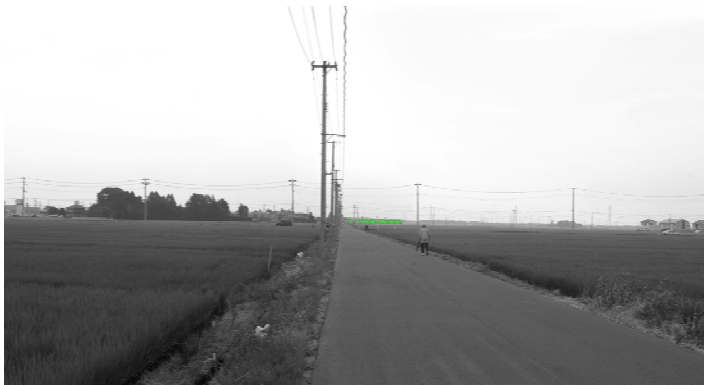
図 8.10-8 眺望景観の変化の予測結果（若林郵便局前）（夏季）

※本事業は土地区画整理事業であるため、基盤整備後の戸建て住宅及び商業店舗等は整備しない。  
モンタージュ上の戸建て住宅等はイメージである。

若林郵便局前	<ul style="list-style-type: none"> <li>・ 事業予定地に形成される戸建て住宅群は、事業予定地西側に [REDACTED] 僅かに視認できる。</li> <li>・ 事業予定地に形成される戸建て住宅群は低層建物であり、現状のスカイラインから突出することはないことから、事業予定地に形成される戸建て住宅群が加わることによる景観の変化の程度は小さいと予測する。</li> </ul>
仙台東高校 正門付近	<ul style="list-style-type: none"> <li>・ 荒井土地区画整理事業地に形成されている既成の戸建て住宅群の前面に、事業予定地に形成される戸建て住宅群を視認できる。</li> <li>・ 事業予定地に形成される戸建て住宅群は低層建物であり、現状のスカイラインから突出することはないことから、事業予定地に形成される戸建て住宅群が加わることによる景観の変化の程度は小さいと予測する。</li> </ul>

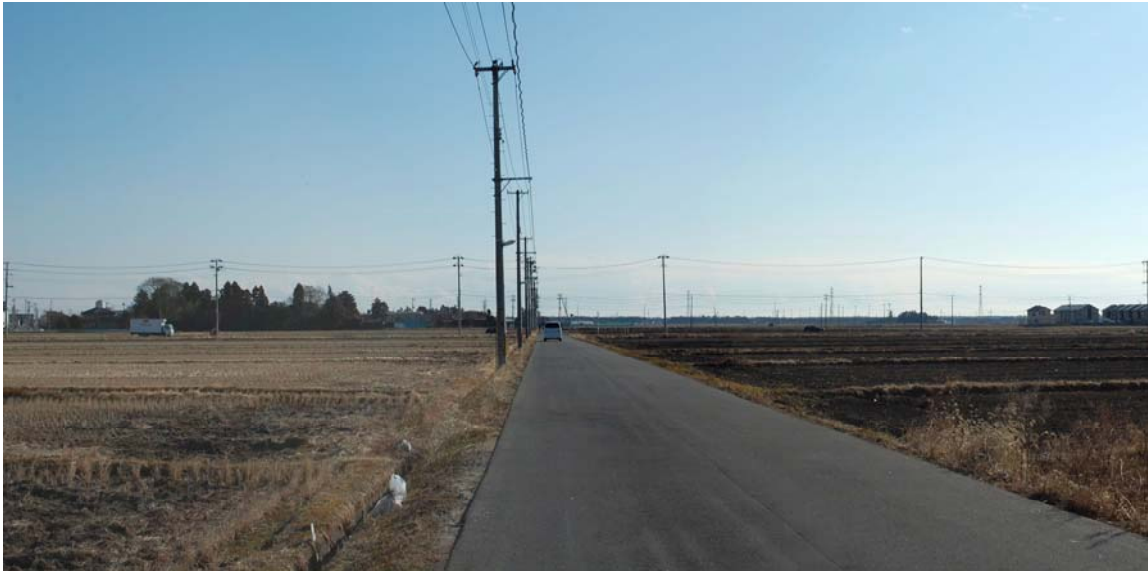
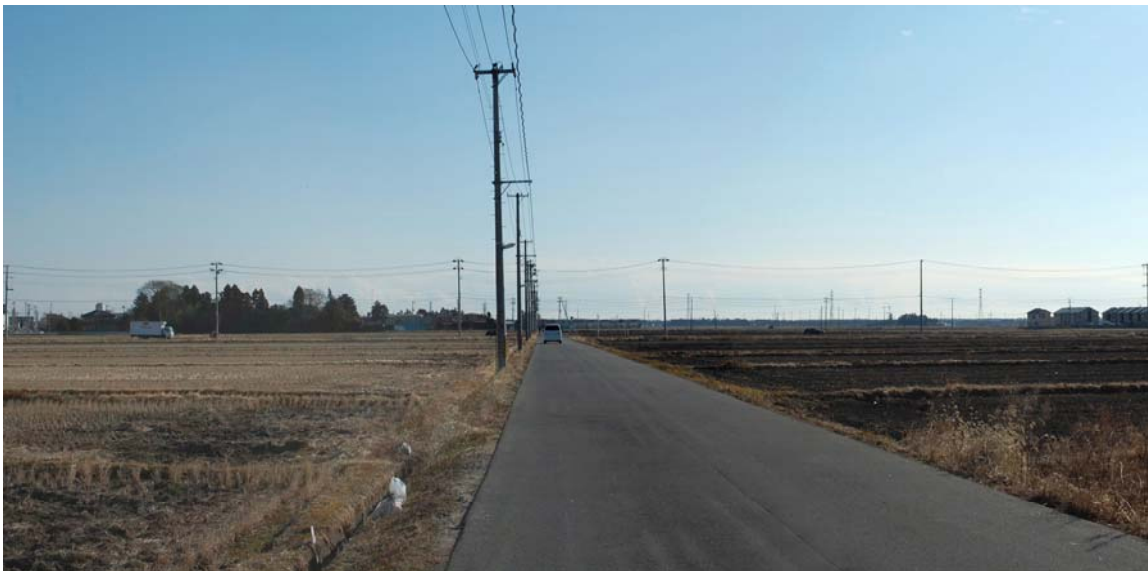
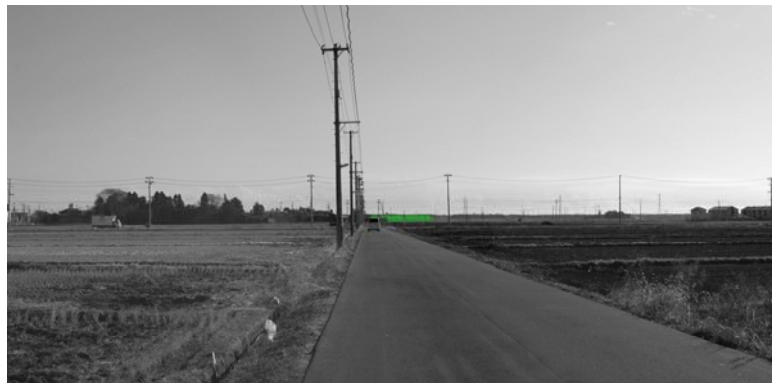
図 8.10-9 眺望景観の変化の予測結果（若林郵便局前）（冬季）

※本事業は土地区画整理事業であるため、基盤整備後の戸建て住宅及び商業店舗等は整備しない。  
モニタージュ上の戸建て住宅等はイメージである。

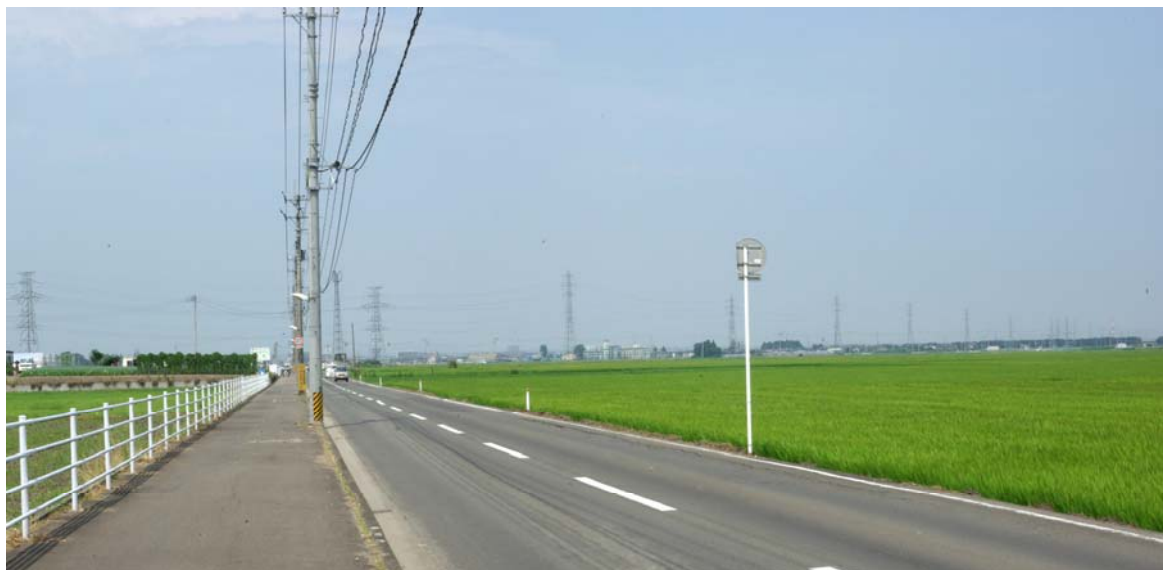
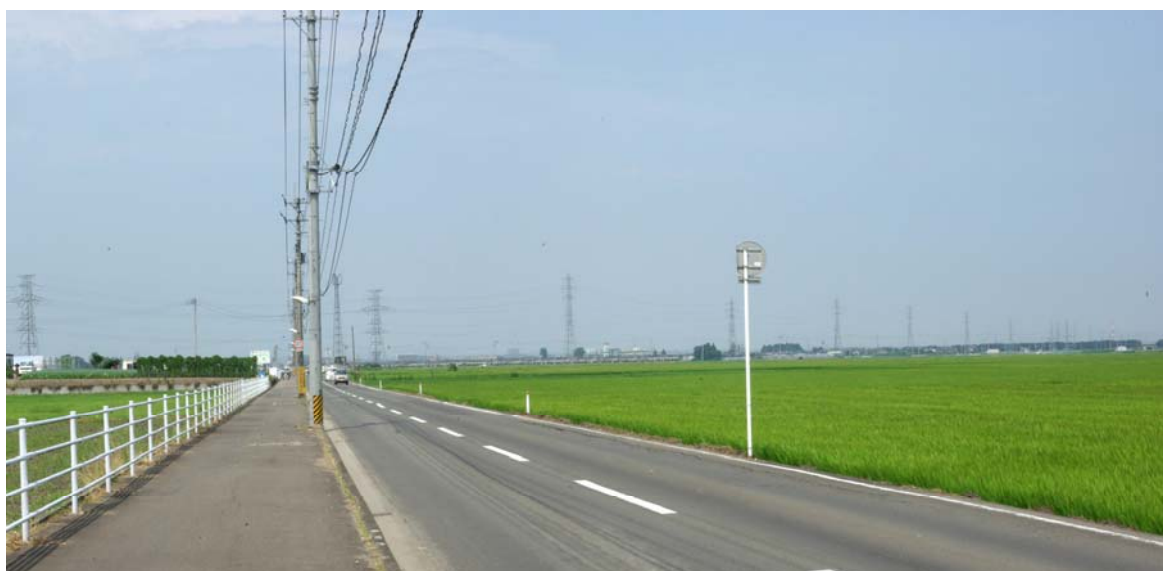
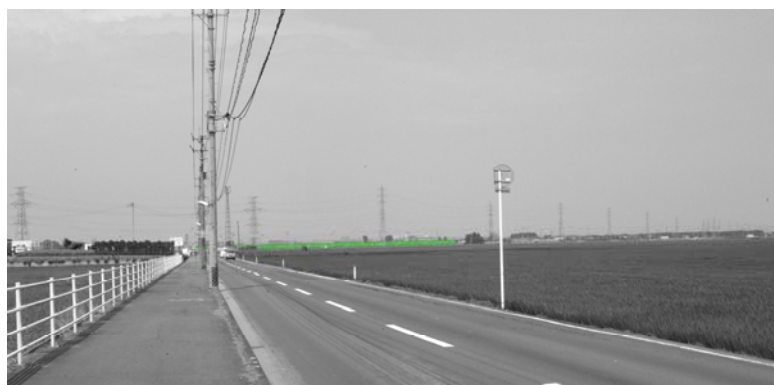
図 8.10-10 眺望景観の変化の予測結果（仙台東高校正門付近）（夏季）

※本事業は土地区画整理事業であるため、基盤整備後の戸建て住宅及び商業店舗等は整備しない。  
モニター上の戸建て住宅等はイメージである。

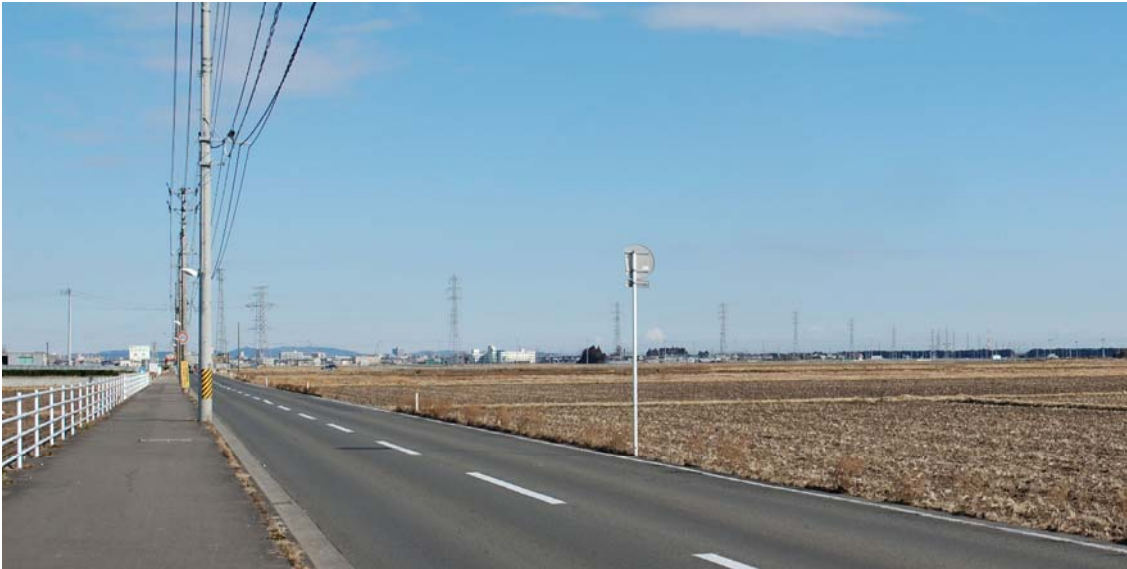
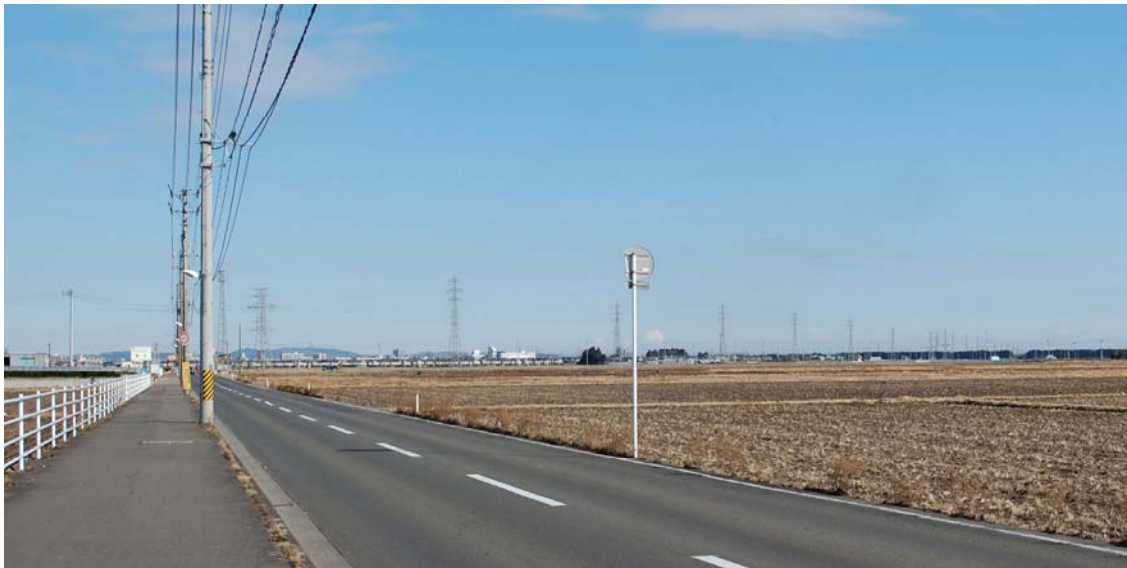
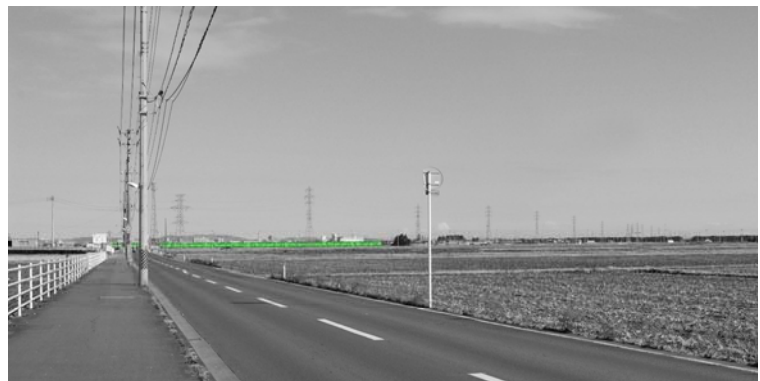
図 8.10-11 眺望景観の変化の予測結果（仙台東高校正門付近）（冬季）

※本事業は土地区画整理事業であるため、基盤整備後の戸建て住宅及び商業店舗等は整備しない。  
モニター上の戸建て住宅等はイメージである。
