仙台市荒井西土地区画整理事業
環境影響評価に係る
事後調査報告書（工事中その1）

平成26年4月

仙台市荒井西土地区画整理組合

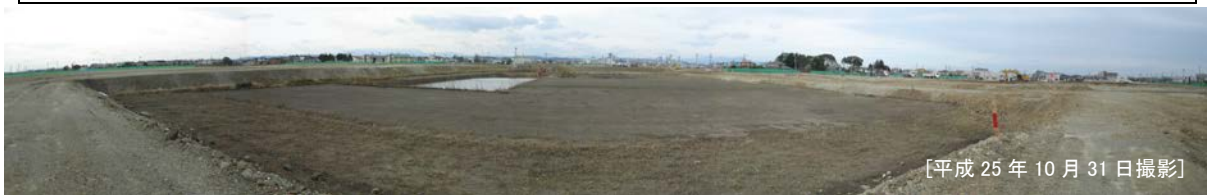
図 2.4-6(2) 仮設調整池(流末沈砂池)計画

なお、流末沈砂池の周辺は盛土で囲まれたオーバーフロー用地を確保し、評価書時点と同等の調整容量を確保している。あわせて、仮設沈砂池を工事の進捗に応じて順次設置し、濁水の排水抑制を図る。

また、流出口は既製品のコレゲート管を使用しており、現場でのコンクリート及び熱帯材の使用はない。

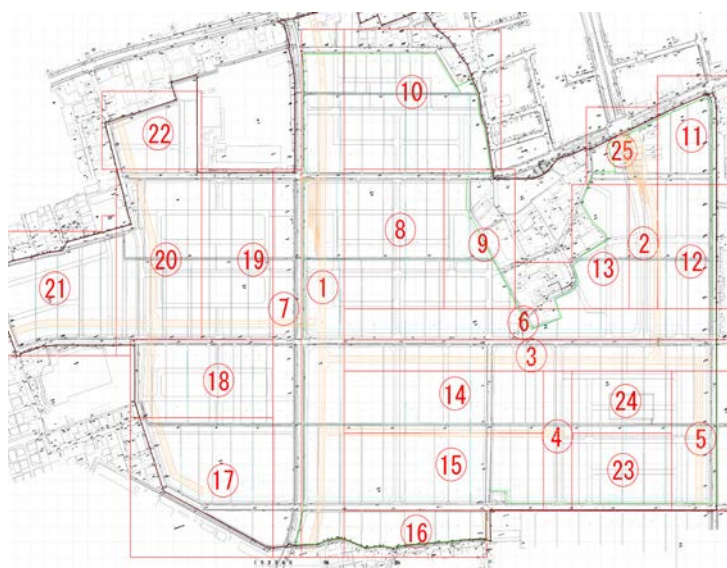
図 2.4-14 施工計画

施工は、事業区域の西側から東側に向かって、約4ヵ年をかけ段階的に行う計画であったが、施工手順の詳細検討を行い工事用道路や工事用車両の出入り口の設置等、必要な工事から着手するよう見直した。市道蒲の町梅の木線を隔てて事業区域を大きく東西に分け、東側から着手することとした。また、仙台東地区のは場整備事業へ提供するために、整地工事に先立ち表土のすきとりを行うこととした。

ただし、可能な限り動物が残存する周辺田畑に逃避できるよう施工順序に配慮し、東側は概ね北側から南側に向かって段階的に施工することとした。施工順の検討は、例えば、①は場内への入り口および小学校前の道路の仮設道路の整備、③は場内を東西に移動するルートの整備、②は北側への出入口の確保のためである。④⑤は汚水・雨水の最流末となるため、また、防災集団移転用地として施工を急ぐ必要があったこと等から、施工順序を早めた。

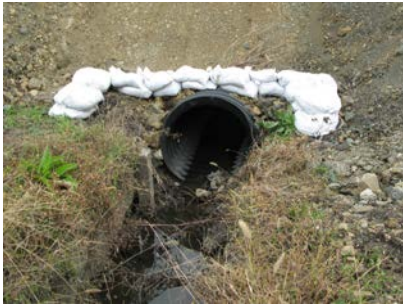
影響要因	評価書で検討した保全措置	実施時期	実施場所	実施状況
切土・盛土・発破・掘削等及び工事に伴う排水	仮設調整池への吐き出し口（仮設調整池の入り口部分）にフトン箆を設置し、仮設調整池内の土砂の舞い上がりを抑制する。	造成工事期間中	流末沈砂池設置場所	流末沈砂池としたことで、流入水路は廃止した。 なお、流末沈砂池出口は落差なくコルゲート管を敷設し、土砂の舞い上がりを抑制している。

[平成 25 年 11 月 1 日撮影]
	仮設調整池内の堆積土砂については、計画的に撤去を行い、下流への土砂の流出防止に努める。	造成工事期間中	流末沈砂池設置場所	平成 25 年 11 月 1 日現在、設置直後で十分な容量が確保されており堆積土砂の撤去は行っていない。今後必要に応じ実施される。
