第6章 事後調査の結果及び予測の検証

6.1 大気質

6.1.1 事後調査結果

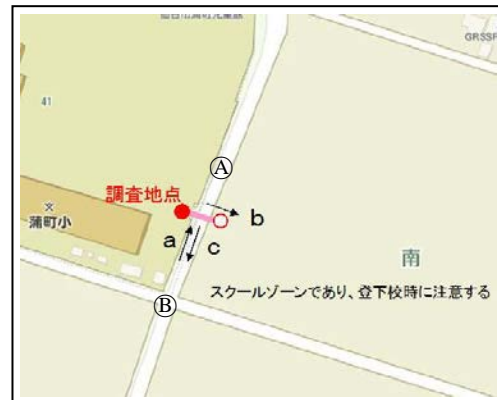
表 6.1-12(6) 交通量調査結果(㊟市道蒲の町梅ノ木線)

方向案内図

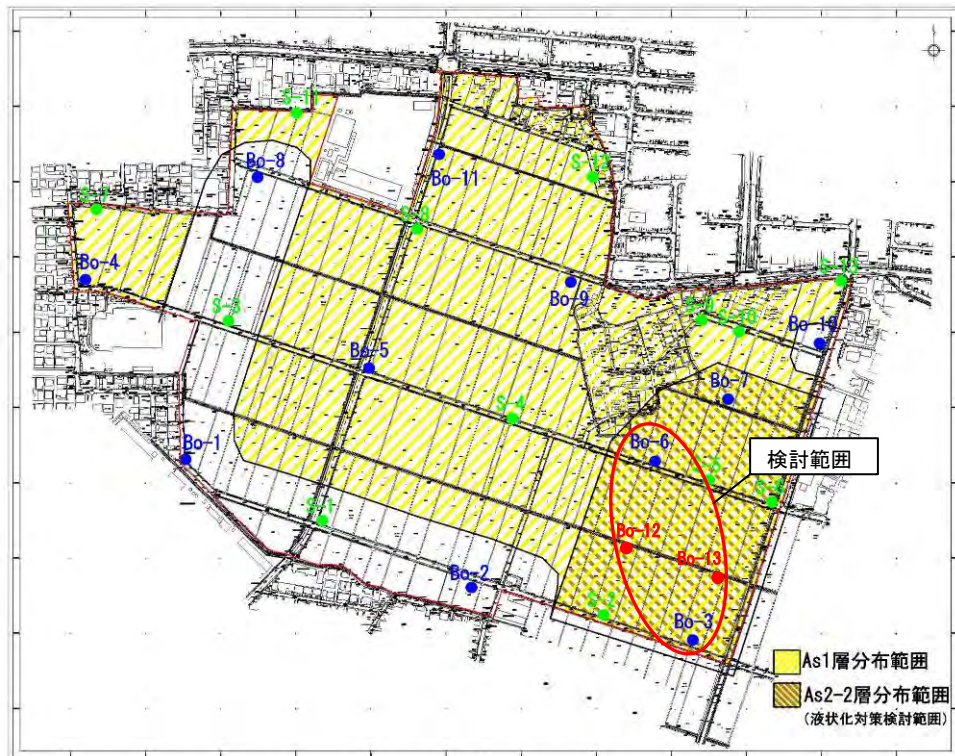
図 6.5-4 液状化現象検討範囲

液状化現象の検討範囲は同図赤丸の範囲とし、新たに Bo-12 及び Bo-13 で補足ボーリング調査を実施した。

評価書時点で、液状化の恐れのあるとした事業区域東側の Bo-3 及び Bo-6 周辺の Bo-12 及び Bo-13 で実施した追加ボーリング調査結果について、液状化発生に対する安全率 FL を検討したところ、全層で $FL > 1$ となり、液状化発生の可能性が低い地盤と判定される。

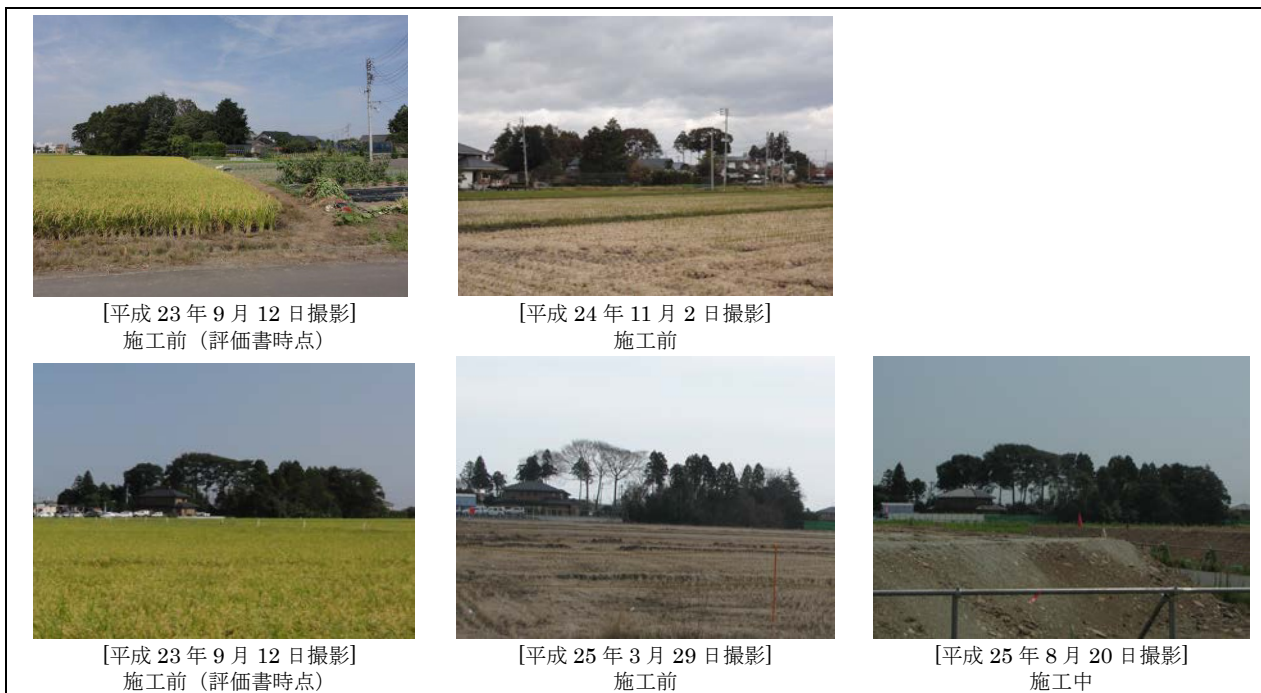
写真 6.9-1 梅ノ木の居久根

梅ノ木の居久根は、聞き取りによると、住宅の建て替えに伴い所有者により一部タケ類が伐採されたが、本事業による改変は行われていない。長喜城の居久根は、本事業も含め特に改変されておらず、引き続き保全されている。水田環境は、事業区域は造成または耕作放棄となっているが、事業区域の周辺は引き続き営農されており特に変化はない。

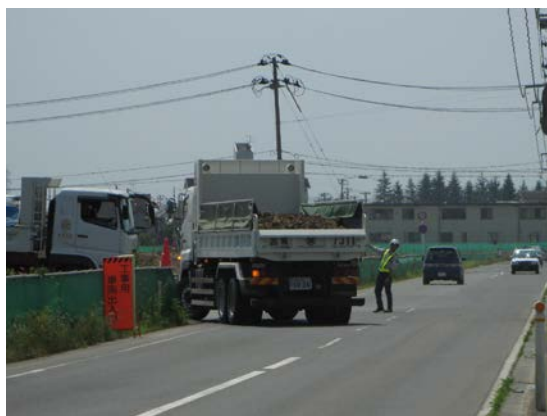
写真 6.9-4 交通整備の状況(平成 25 年 8 月 20 日)

触れ合いの場へのアクセスについて、平成 23 年及び 24 年の梅ノ木の居久根の撮影地点（図 6.9-1）のある道路は、事業が進捗し平成 25 年の撮影時には通行が出来ない状態となっており、梅ノ木の居久根へのアクセスは制限されている。長喜城の居久根周辺は、図 2.4-12 に示したとおり、北側の県道 137 号が工事用車両の運行ルートになっているが、居久根に隣接した道路に工事用車両が入り込むことはなかった。蒲町小学校の前の道路は工事用車両の運行ルート及び出入り口となっており、交通整備員を配置して交通の安全を確保している。
