第6章 事後調査の結果及び予測の検証

6.1 水質

6.1.1 事後調査結果

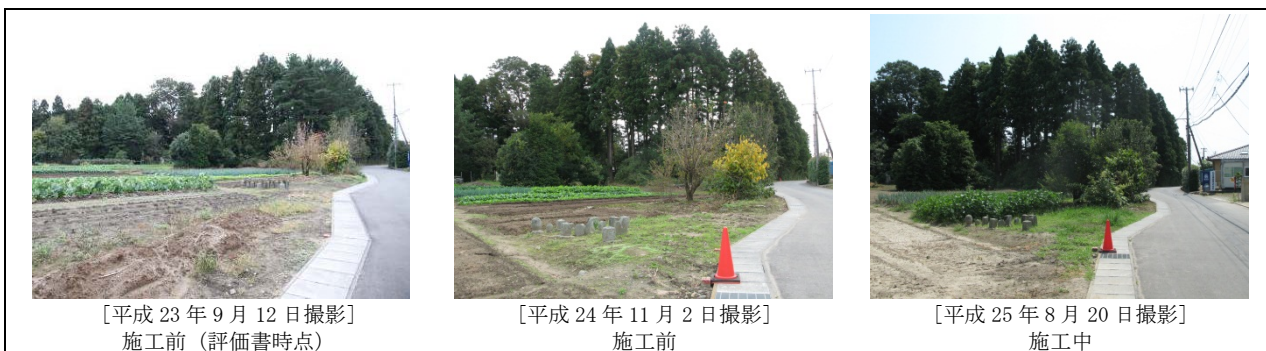
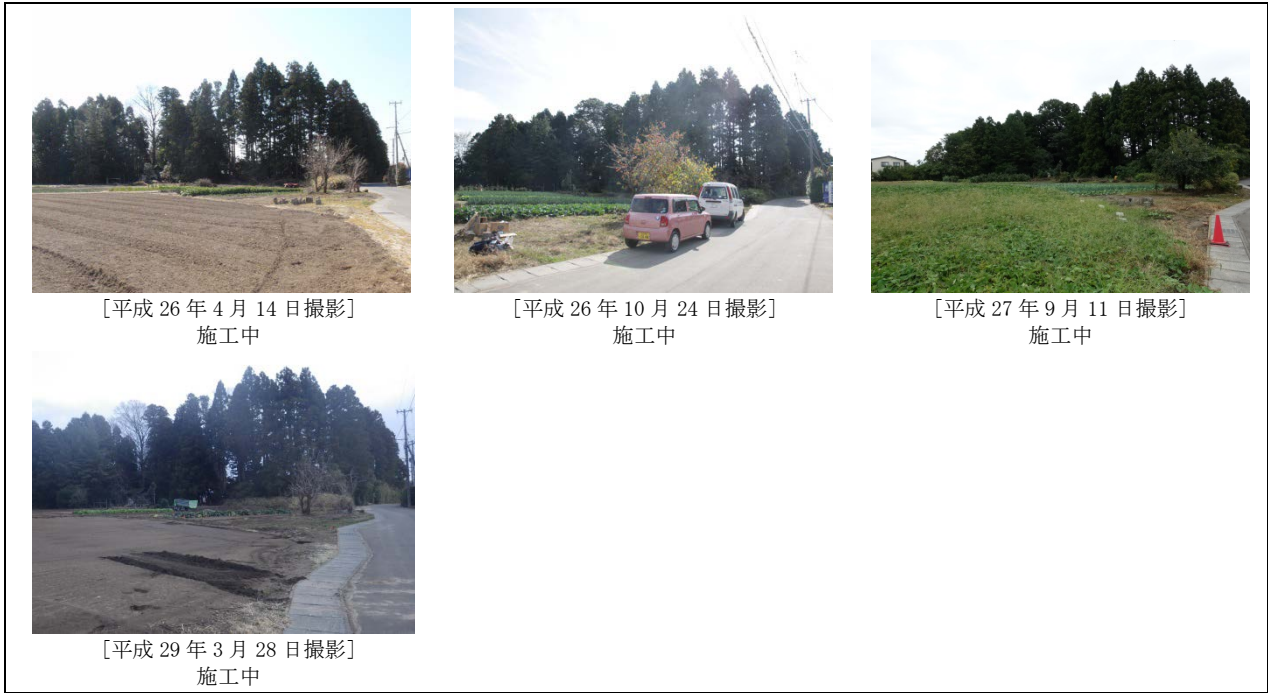
写真 6.6-2 (1) 長喜城の居久根 (1)

長喜城の居久根は、特に改変されておらず、引き続き保全されている。

長喜城の居久根は、特に改変されておらず、引き続き保全されているが、一般公開されていないことから、その利用は見られなかった。居久根周辺は、図 2.4-12 に示したとおり、北側の県道 137 号が工事用車両の運行ルートになっているが、平成 28 年度は西側の施工はほぼ終了したことから、工事用車両の進入はほとんどなかった。
