## 第4章 環境保全及び創造のための措置の実施状況

### 4.1 工事中の保全措置の実施状況

## 4. 2 注目すべき植物の移植状況

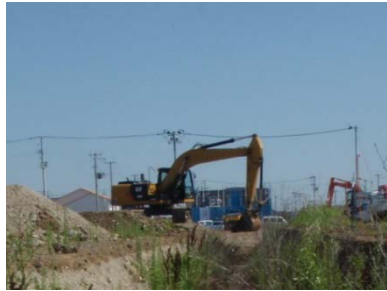
[平成 27 年 7 月 27 日撮影]

影響要因	評価書で検討した保全措置	実施時期	実施場所	実施状況
重機の稼働	重機の点検整備を励行する。	施工期間中	工事実施場所	工事関係者に対して、朝のミーティング等において重機点検の指導・教育を行った。
	重機の適正運転（過度のアイドリングや空ぶかしの禁止等）を運転手へ徹底する。	施工期間中	工事実施場所	工事関係者に対して、朝のミーティング等において重機のアイドリングストップや無用な空ぶかしの禁止等の指導・教育を行った。
	低振動型の重機等の採用に努める。	施工期間中	工事実施場所	低振動型に指定された機械は種類が少なく確保できなかったが、施工方法、施工機械の選定や作業時間等で考慮した。造成・敷均し工事は少なくなったが、周辺住居に隣接する施工区域では、振動の大きいローラを使用せず、バックホウなどで代用した。

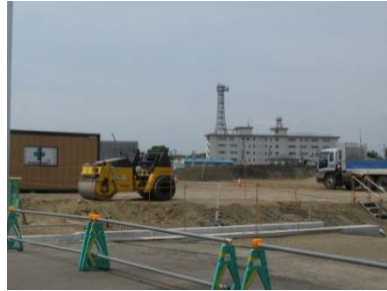
影響要因	評価書で検討した保全措置	実施時期	実施場所	実施状況
切土・盛土・発破・掘削等及び工事に伴う排水	実際に盛土する土砂の沈降試験を実施し、その分析結果により、必要に応じて仮設調整池規模について再検討し、工事計画に反映させる。	造成工事期間中	造成工事箇所	土壌特性や造成面積を考慮した規模の流末沈砂池を設置した。 荒井西雨水幹線に接続した後は、流末沈砂池は廃止し、仮設沈砂池のみとした。
	造成後の裸地については、速やかな転圧、緑化を施すなどの工事計画を立てることにより、濁水発生を抑制する。	造成工事期間中	造成工事箇所	造成・敷均し工事は少なくなったが、造成を行った箇所は十分な転圧を行い、土壌の流出防止に努めた。

[平成 27 年 6 月 8 日撮影]
	工事の進捗にあわせ、仮設調整池に流下する前に、適切な場所に沈砂池を設置する。 なお、設置箇所は公園位置を想定する。	造成工事期間中	造成工事箇所	工事の進捗に伴い雨水排水路及び集水柵が整備されたため、流末沈砂池を縮小し、平成 27 年 6 月に荒井西雨水幹線に接続した後は、流末沈砂池を廃止した。ただし、引き続き仮設沈砂池により濁水进行处理している。   規模を縮小した流末沈砂池[平成 27 年 6 月 8 日撮影]

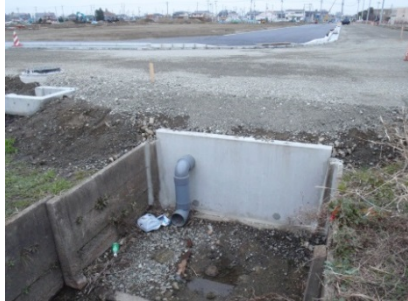
影響要因	評価書で検討した保全措置	実施時期	実施場所	実施状況
切土・盛土・発破・掘削等及び工事に伴う排水	仮設調整池への吐き出し口（仮設調整池の入り口部分）にフトン箆を設置し、仮設調整池内の土砂の舞い上がりを抑制する。	造成工事期間中	流末沈砂池設置場所	<p>工事の進捗に伴い雨水排水路及び集水柵が整備されたため、流末沈砂池を縮小し、平成27年6月に荒井西雨水幹線に接続した後は、流末沈砂池を廃止した。ただし、引き続き仮設沈砂池により濁水処理している。</p>

<p>流末沈砂池の廃止[平成27年12月14日撮影]</p>
	仮設調整池内の堆積土砂については、計画的に撤去を行い、下流への土砂の流出防止に努める。	造成工事期間中	流末沈砂池設置場所	<p>工事の進捗に伴い雨水排水路及び集水柵が整備されたため、流末沈砂池を縮小したが、この間十分な容量が確保されており堆積土砂の撤去は行っていない。平成27年6月に荒井西雨水幹線に接続して以降、流末沈砂池を廃止した。</p>

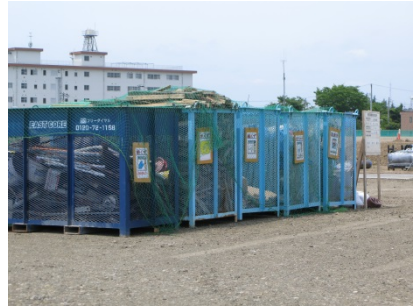
影響要因	評価書で検討した保全措置	実施時期	実施場所	実施状況
切土・盛土・発破・掘削等	再資源化及び発生抑制 ・発生する産業廃棄物は、可能な限り再資源化に努める。 ・残土を極力少なくする土工事計画を立案する。 ・使用する部材等は、工場等での一部加工品や、完成品を可能な限り採用し、廃棄物等の抑制に努める。	施工期間中	工事実施場所	プレロード用の盛土材は、事業区域内での再利用を行うほか、周辺で実施されている荒井東土地区画整理事業や仙台市の道路事業、国の仙台合同庁舎建築との相互利用を図り、できる限り残土が発生しないようにした。
	分別保管の徹底 ・工事現場で発生した産業廃棄物及び一般廃棄物は、可能な限り分別し、リサイクル等再資源化に努める。	施工期間中	工事実施場所	発生した廃棄物は、アスファルトコンクリートがら、コンクリートがら、廃プラスチック類、紙くず、木くず、混合廃棄物（管理型含む）であり、リサイクル業者に委託し適正に処分を行った。平成 26 年 12 月～平成 28 年 2 月までの再資源化率は 99%となった。

[平成 27 年 6 月 8 日撮影]
	関係法令等に基づく適正な処理 ・産業廃棄物等は、関係法令等 <sup>*1</sup> に基づき適正に処理する。また、回収及び処理は「廃棄物の処理及び清掃に関する法律」等の関係法令に基づき、仙台市の許可業者に委託するものとし、産業廃棄物管理票（マニフェスト）を交付し、適切に処理されることを監視する。 ・万が一事業区域から残土が発生する場合、できる限り他事業への転用を図る等、適正に処理する。	施工期間中	工事実施場所	発生した廃棄物は分別を行い、リサイクル業者に委託しマニフェストの交付を行って適正に管理・処分した。また、表土は廃棄せず、沿岸部の農地再生等に利用した（II-24 ページ参照）。しかし、性状により再利用ができない土壌が発生したことから、残土として適正に処分し影響を最小限に抑制するよう努めた。
