6.6 動物

6.6.1 事後調査結果

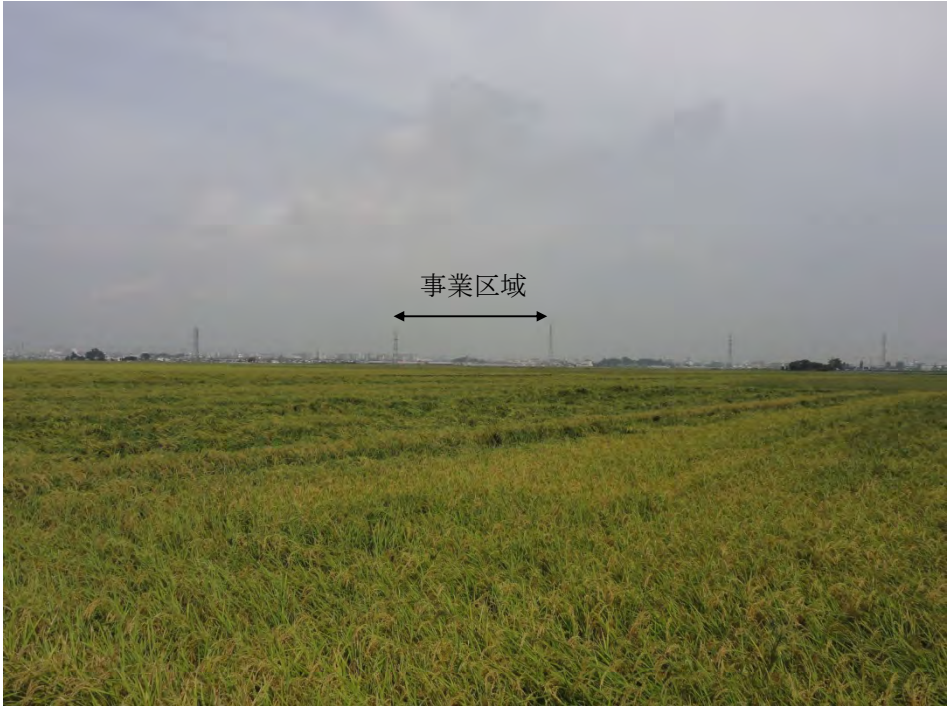
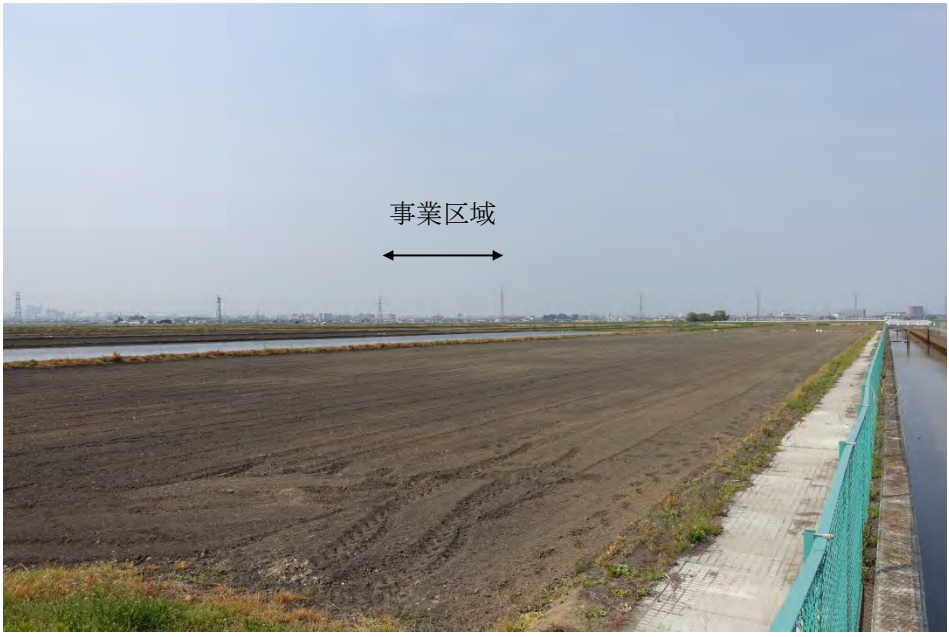
表 6.8-6(6) 予測結果との比較（眺望点⑥からの眺望景観の変化）

<p>評価書の予測内容</p>	<p>現況では前景を広く水田が占め、事業区域の視角は約 15° と小さい。将来は宅地となるが、背景の仙台市街中心部から連なる市街地と一体化し、前景に広がる田園景観への影響は小さいと予測される。</p>
<p>事後調査の検証結果</p>	<p>前景は事業実施前と同様に広く水田が占め、予測のとおり、事業区域は背景の仙台市街中心部から連なる市街地と一体化し、ほとんど識別できない。</p>
