6.9 自然との触れ合いの場

6.9.1 事後調査結果

▶ 第7章 事後調査及び検証結果に基づく環境保全措置の検討

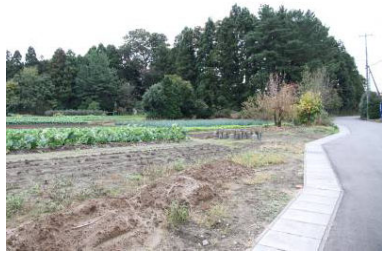
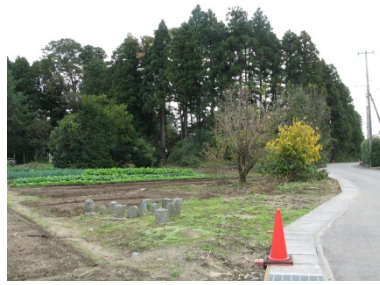
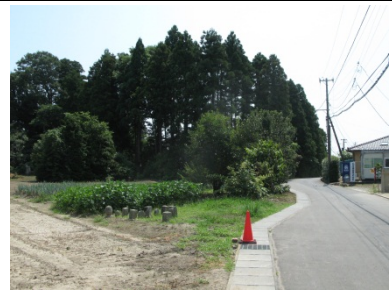
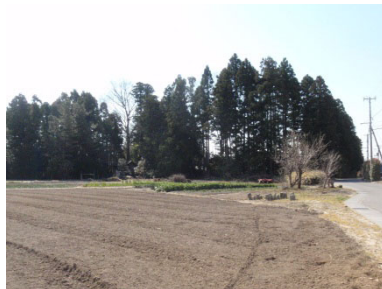
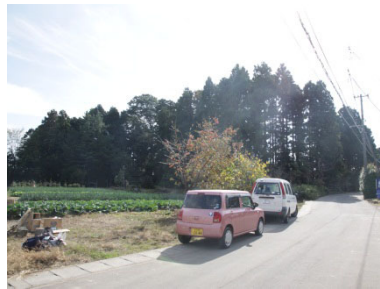
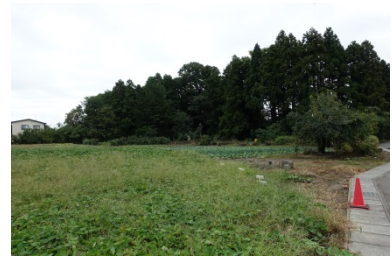
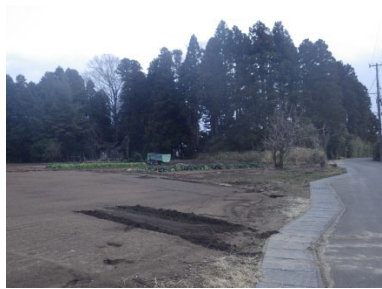
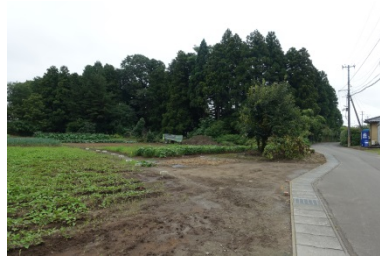
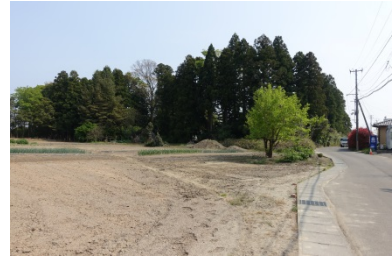
写真 6.9-2 長喜城の居久根

長喜城の居久根は、特に改変されておらず、引き続き保全されている。

長喜城の居久根は、引き続き保全されているが、一般公開されていないことから、その利用は見られなかった。

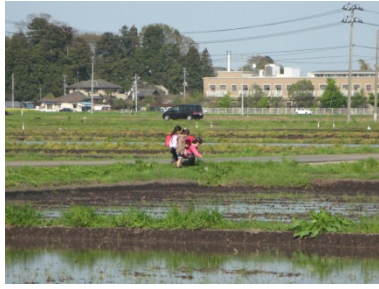
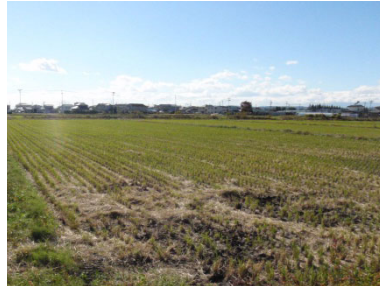
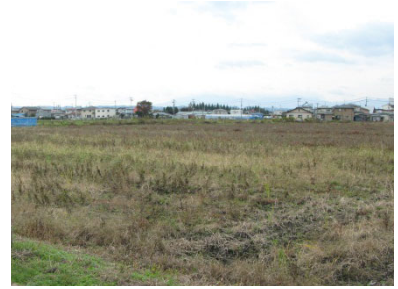
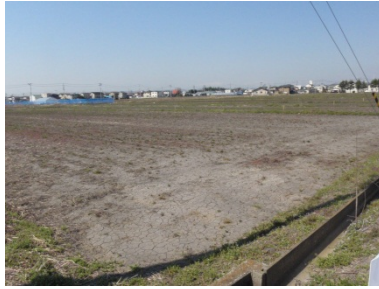
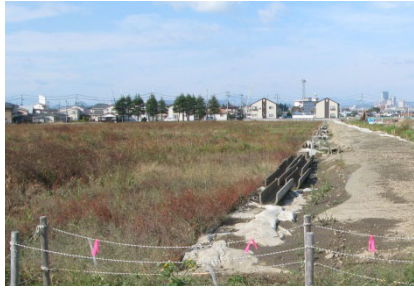
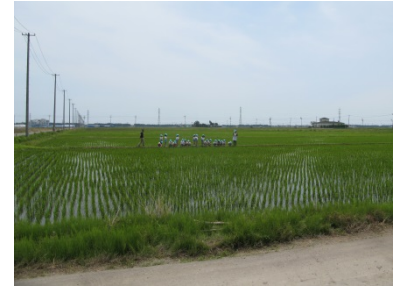
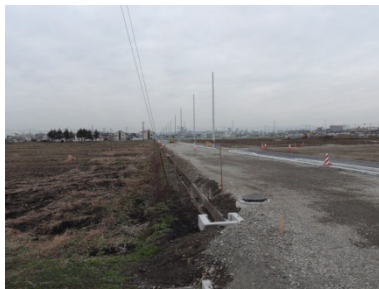
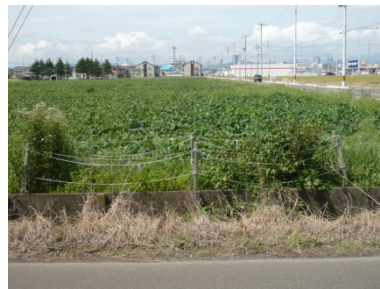
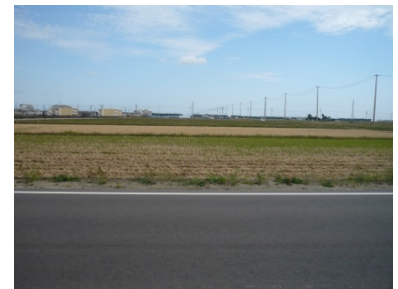
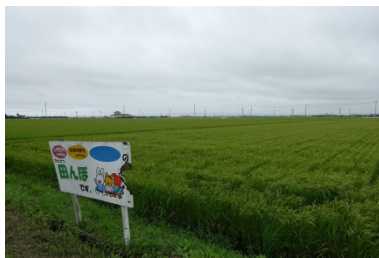
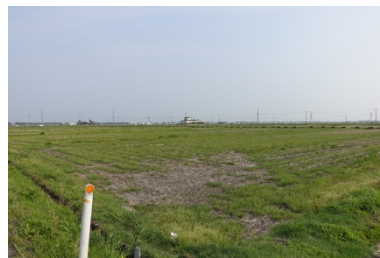
写真 6.9-3 周辺水田

水田環境は、事業区域内は造成され消失したが、事業区域の周辺は引き続き営農されている。
平成 27 年度に整備された事業区域南面及び東側水田で荒井西雨水幹線に接続する暗渠水路(荒井西 1 号雨水幹線)の地上部には、新たに道路が整備された。

事業区域内の水田環境は、事業実施に伴い全域が改変され消失したが、事業区域周辺の水田環境は事業前と同様営農されている。
