仙台市新墓園建設事業（第2期）に係る
環境影響評価事後調査報告書（第9回）

令和2年4月～12月調査結果

令和3年7月

仙 台 市

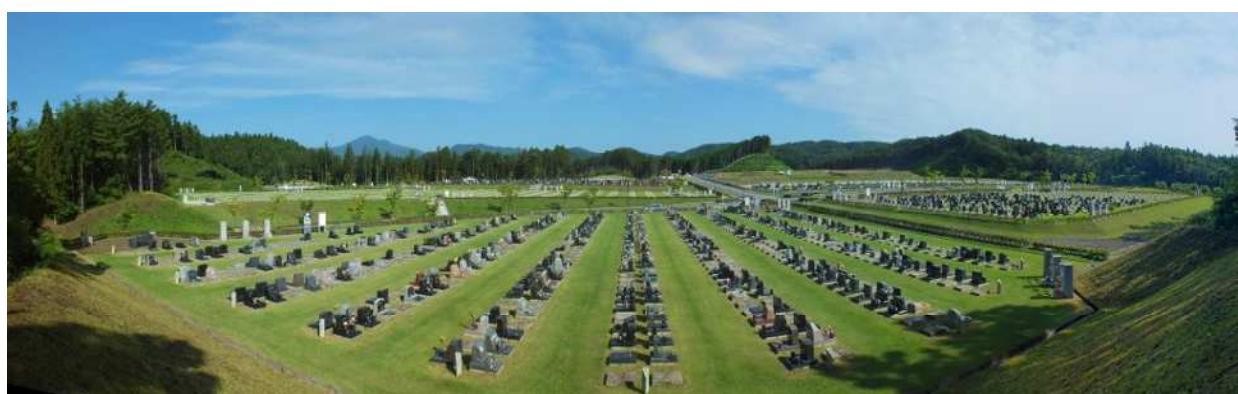
写真 5-1 第 2 期事業区域 1 工区の状況（令和 2 年 8 月 10 日撮影）

これまでの本事業の進ちょく状況は、表 5-1 のとおりである。1 工区の状況は写真 5-1 のとおりであり、一部区画で貸出を開始している。2 工区の状況は写真 5-2 のとおりであり、令和 2 年 12 月現在、土工事は終了し、緑化工等を実施しているところである。

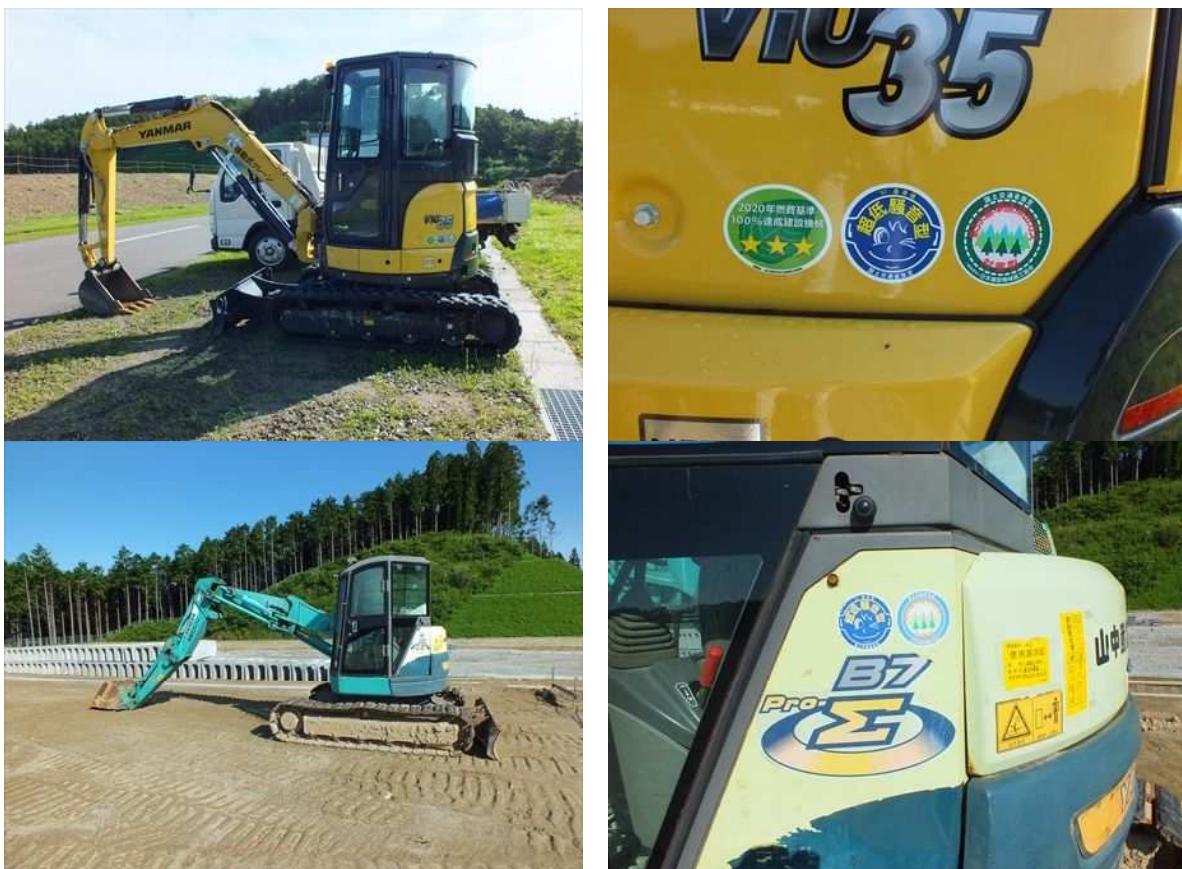
写真6-1 排出ガス対策及び超低騒音型油圧ショベル（令和2年8月13日撮影）

建設機械からの排出ガス及び騒音を低減するため、今年度実施した造成工事では、排出ガス基準適合及び低騒音型の油圧ショベル、ブルドーザー、タイヤローラー等を採用した。

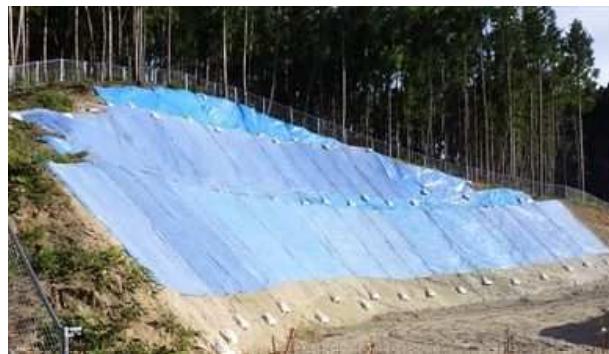
写真 6-2 濁水対策の状況（令和2年6月12日撮影）

造成工事中の降雨に伴う濁水の発生を抑制するため、造成中に一定期間施工を行わない裸地斜面を対象にブルーシート被覆を行った。

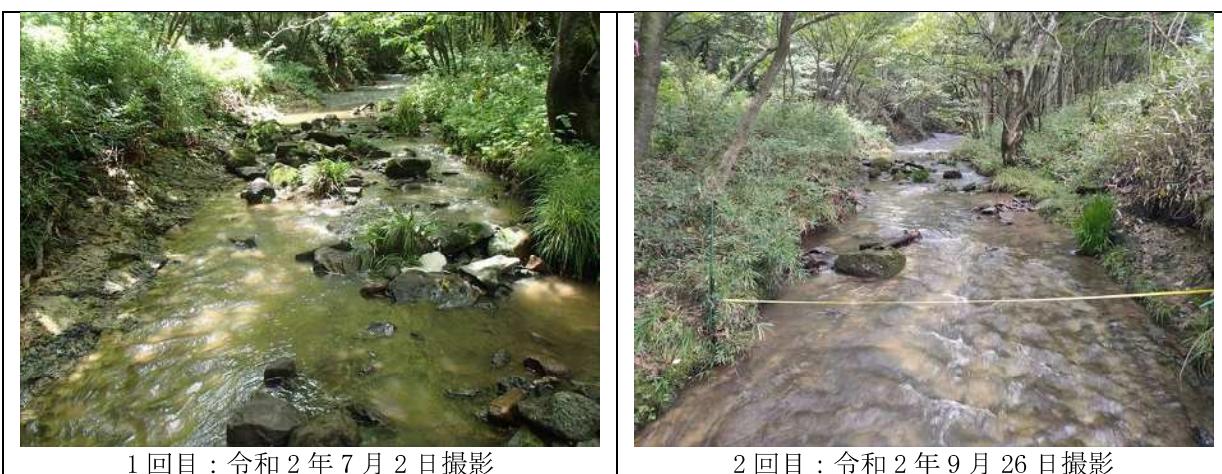
写真 8-1-1 採水時の河川状況（No. 1 地点）

調査結果は、表 8-1-2 に示すとおりであり、採水時の河川状況は写真 8-1-1 に示すとおりである。予測地点 No. 1 における調査結果は、1 回目 29mg/L、2 回目 7mg/L であった。なお、昨年度は 55mg/L、40mg/L、13mg/L であったことから、同程度か若干低い値であった。なお、1 回目の No. 4 の測定値が 90mg/L で若干高い値であったが、これは緑化がまだ進んでいない時期であったため、濁水の低減効果が発揮されていなかったためだと考えられる。

調査結果に基づく評価書時点の予測結果と保全目標の達成状況は、表 8-1-3 に示すとおりである。検証にあたっては、予測地点である No. 1 地点の調査結果と予測結果及び保全目標とを比較した。その結果、1回目、2回目ともに予測値の 51.6mg/L、保全目標の 100mg/L を下回っていたことから、保全目標を達成していると判断する。

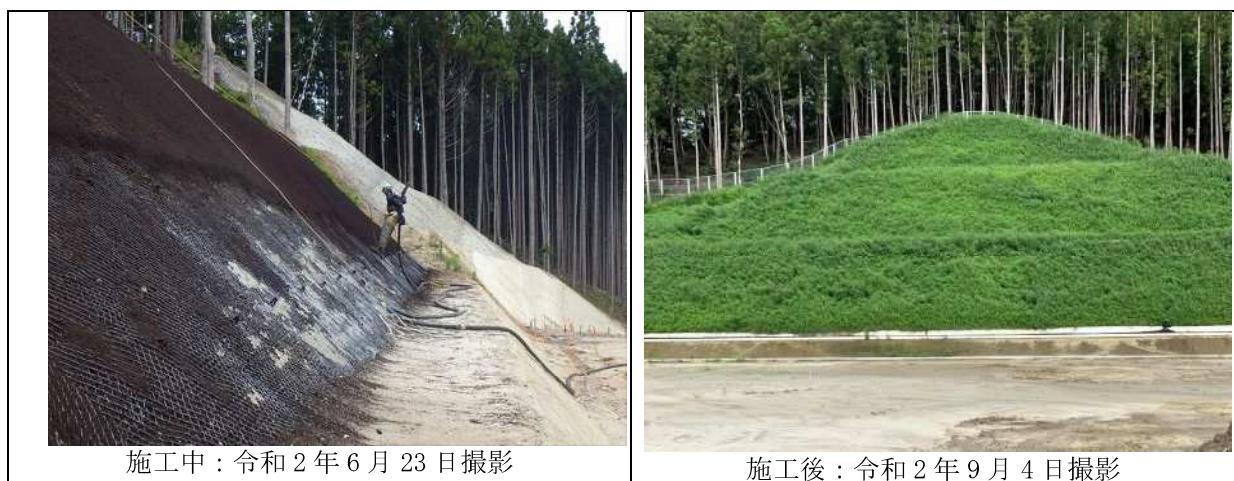
写真8-3-1 切土法面の状況

施工後の法面の状況は、写真8-3-1～写真8-3-3のとおりである。法面のうち切土法面は植生基材吹付工が施工され、9月には法面が緑化していることを確認した。盛土法面はワラ芝による表面保護が行われ、8月には盛土法面が緑化していることを確認した。また、切土及び盛土法面ともに小段に排水工が設置されていることを確認した。この他、施工後においては、法面の崩壊は生じていないことを工事点検記録により確認した。

本調査の結果、工事記録により法面の崩壊が生じていないことが確認されたこと、また、崩壊防止のための保護工（緑化工、排水工）が適切に施工されていることから、法面の状況に係る保全目標「法面の崩壊が生じていないこと」は達成していると判断する。
