8.6 日照障害

8.7 植物

8.8 動物

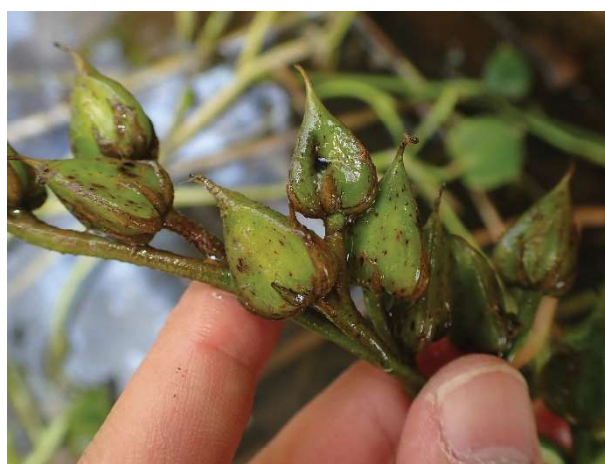
作業は種子採取前にミズアオイが種子を自然散布しないよう、果実が未熟な9月に袋掛けを行い、果実が熟した10月に果実ごと種子を採取した。

採取後は果実を追熟させたうえでミズアオイの種子は乾燥により発芽率が低下することから、水中内に入れ冷蔵庫で保管を行った。

採取した果実 (10月)

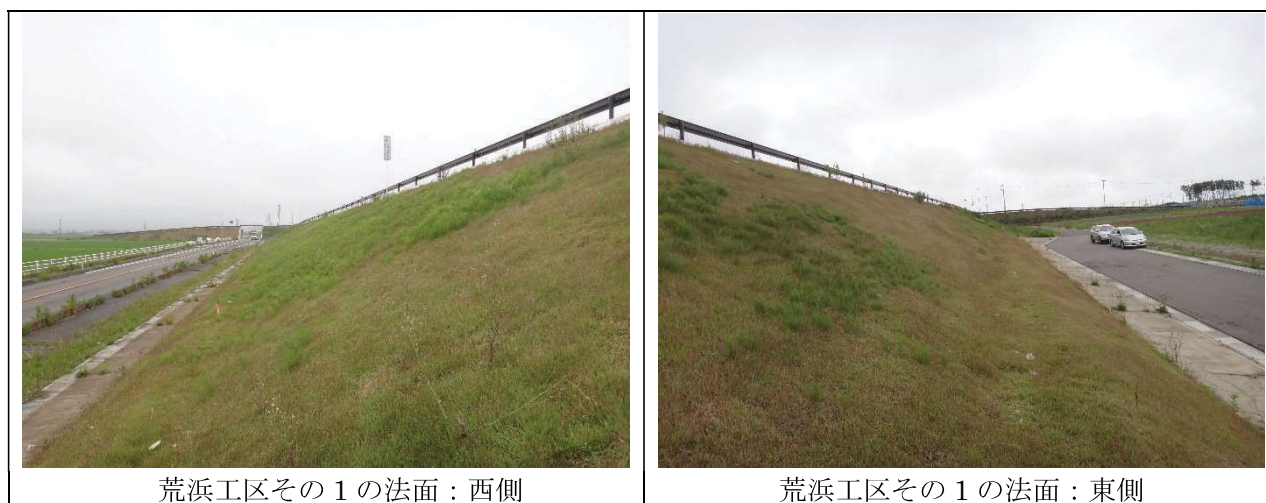
写真 8.7-5 荒浜工区（その1）の法面の状況

令和元年6月に張芝工による再緑化を実施した結果、平成27年から設定されている方形区内の植生は、全ての地点でシバが優占し、次いでスギナが優占する草地となっていた。

外来種の調査対象種4種（ギョウギシバ、ナガハグサ、オオウシノケグサ、イトコヌカグサ）については、方形区内では確認されなかった。

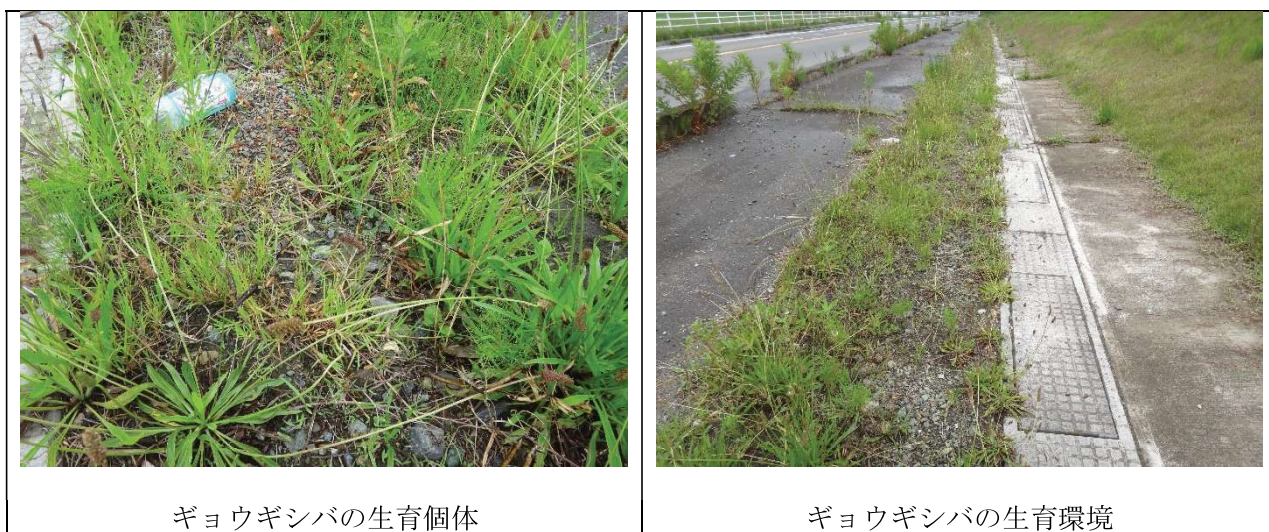
写真 8.7-7 ギョウギシバの確認状況（令和2年6月26日撮影）

ギョウギシバは荒浜工区（その1）及び荒浜工区（その2）周辺地域合わせて4箇所46個体を確認した。確認地点は平成30年、令和元年に生育が確認された箇所での確認であった。

令和2年は、県道10号塩釜亘理線の東西で確認された。確認地点と荒浜工区（その1）とはシールコンクリートで分断されているが、周辺での生育は確認されずシールコンクリートの目地やたまった土砂に生育していることから、荒浜工区（その1）から流出した種子が発芽したものと考えられる。

ギョウギシバは踏圧や草刈りに耐性があり草刈りによる抑制は困難であるが、ヨモギ等が繁茂する箇所では生育できないことから、ギョウギシバの生育は県道10号塩釜亘理線の沿線に限られていた。

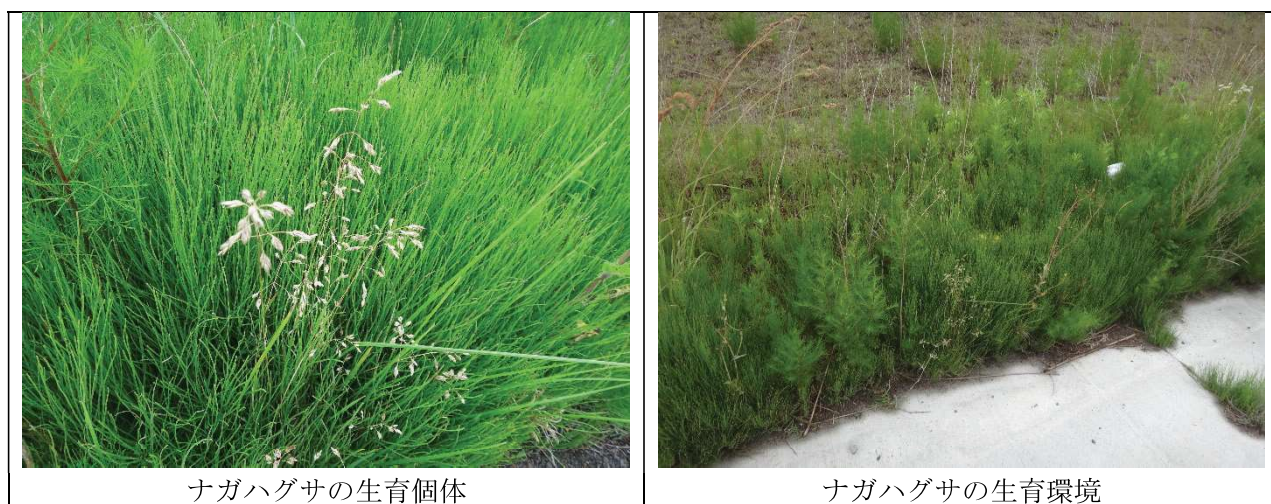
写真 8.7-8 ナガハグサの確認状況（令和2年6月26日撮影）

ナガハグサは荒浜工区（その1）及び荒浜工区（その2）周辺地域合わせて59箇所553個体を確認した。確認地点は概ね平成30年に生育が確認された箇所での確認であった。

令和2年は、主に荒浜の旧住宅地内の路傍及び県道10号塩釜亘理線の西側で確認された。確認環境は路傍やのり面であり、耕作地内の畔や道路での確認はなかった。

平成27年の初確認以降、周辺地域での確認個体数が増加しているが、いずれも路傍での確認であった。また荒浜工区（その1）の周囲は道路及びシールコンクリートで囲まれており、確認個体は荒浜工区（その1）から根茎を伸ばして広がったものではないと考えられる。

以上のことから、荒浜工区（その1）及び荒浜工区（その2）周辺地域に生育するナガハグサは、荒浜工区（その1）から広がったものではなく、平成28年に生育が確認された株から種子あるいは根茎で広がったもの、もしくは道路を往来する人や車に付着していた種子が落下して発芽したものと考えられる。

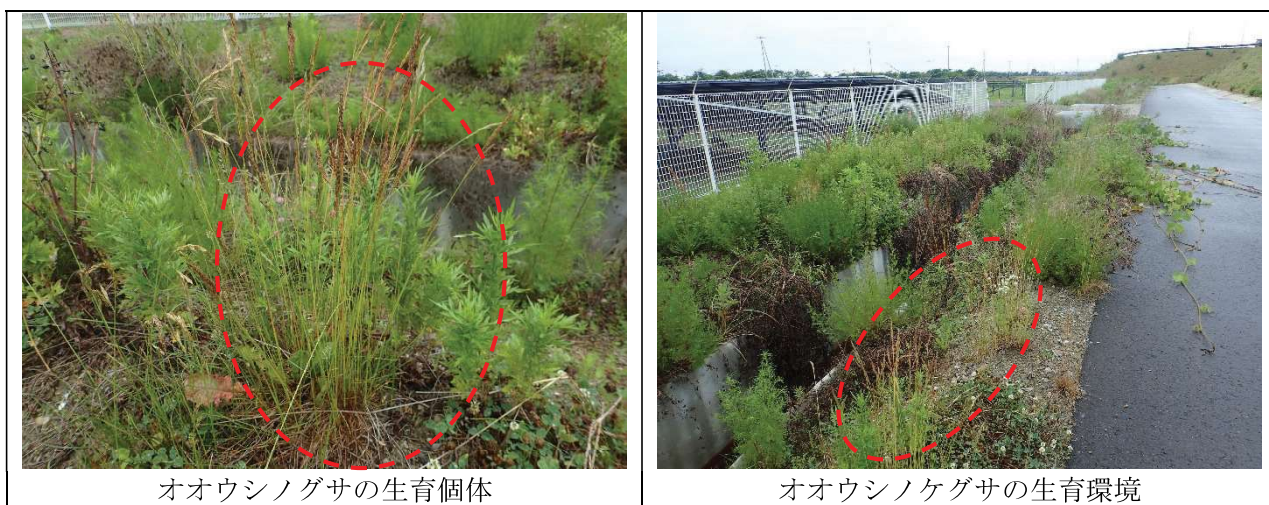
写真 8.7-9 オオウシノケグサの確認状況（令和2年6月25日撮影）

オオウシノケグサは荒浜工区（その1）及び荒浜工区（その2）周辺地域合わせて28箇所749個体を確認した。確認地点は概ね平成30年に生育が確認された箇所での確認であった。

令和2年は、主に旧県道10号塩釜亘理線の東西の沿道の路傍で確認され、耕作地内の畔や道路での確認はなかった。

確認地点のうち、県道10号塩釜亘理線の東側で確認した地点は、周辺での生育は確認されずシールコンクリートの目地やたまった土砂に生育していることから、荒浜工区（その1）から流出した種子が発芽したものと考えられる。
