仙台市東部復興道路整備事業
事後調査報告書
(第2回)

仙 台 市

仙台市東部復興道路整備事業

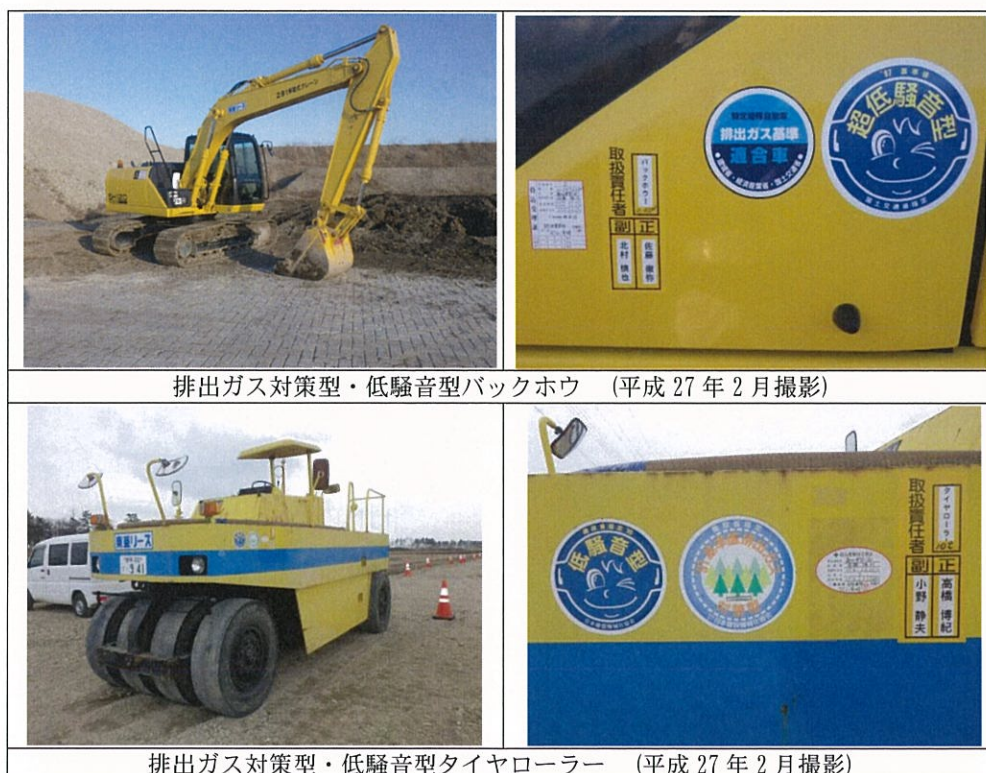
写真 6-2 排出ガス対策型・低騒音型建設機械の使用例

本事業の工事に際しては、排出ガス対策型建設機械、低騒音型建設機械及び燃費基準達成車を使用し、二酸化炭素や窒素酸化物、浮遊粒子状物質の排出量及び騒音の抑制に努めた。なお、低振動型建設機械は採用することができなかったため、作業員の安全教育により振動の低減に努めた。

排出ガス対策型・低騒音型バックホウ (平成 27 年 2 月撮影)

排出ガス対策型・低騒音型タイヤローラー (平成 27 年 2 月撮影)

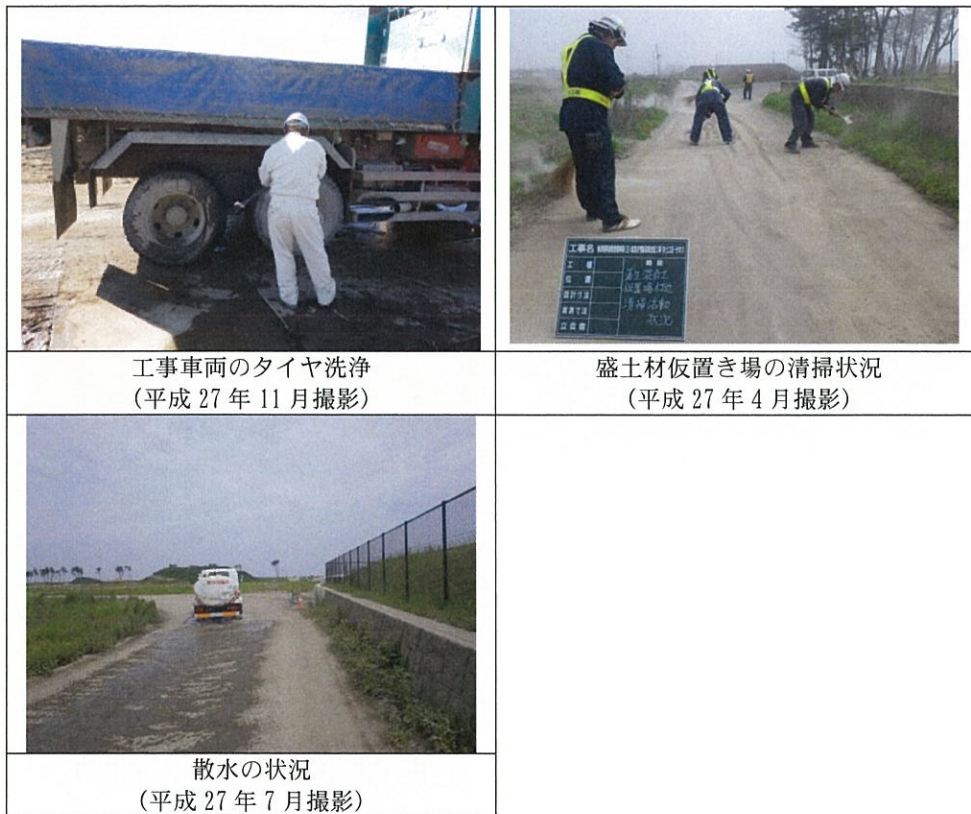
写真 6-4 粉じん対策の実施状況

本事業の工事に際しては、工事車両のタイヤ洗浄、盛土材仮置き場の清掃、散水を実施し、粉じんの飛散防止に努めた。

工事車両のタイヤ洗浄
(平成 27 年 11 月撮影)

盛土材仮置き場の清掃状況
(平成 27 年 4 月撮影)

散水の状況
(平成 27 年 7 月撮影)

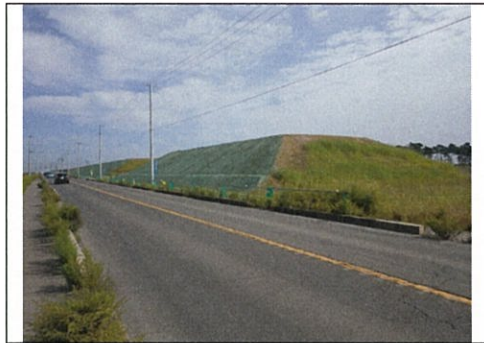
写真 6-5 緑化法面の状況

本事業の工事に際しては、法面の早期緑化を促し、濁水の発生防止に努めた。

種子を散布した法面の状況
(平成 27 年 9 月撮影)

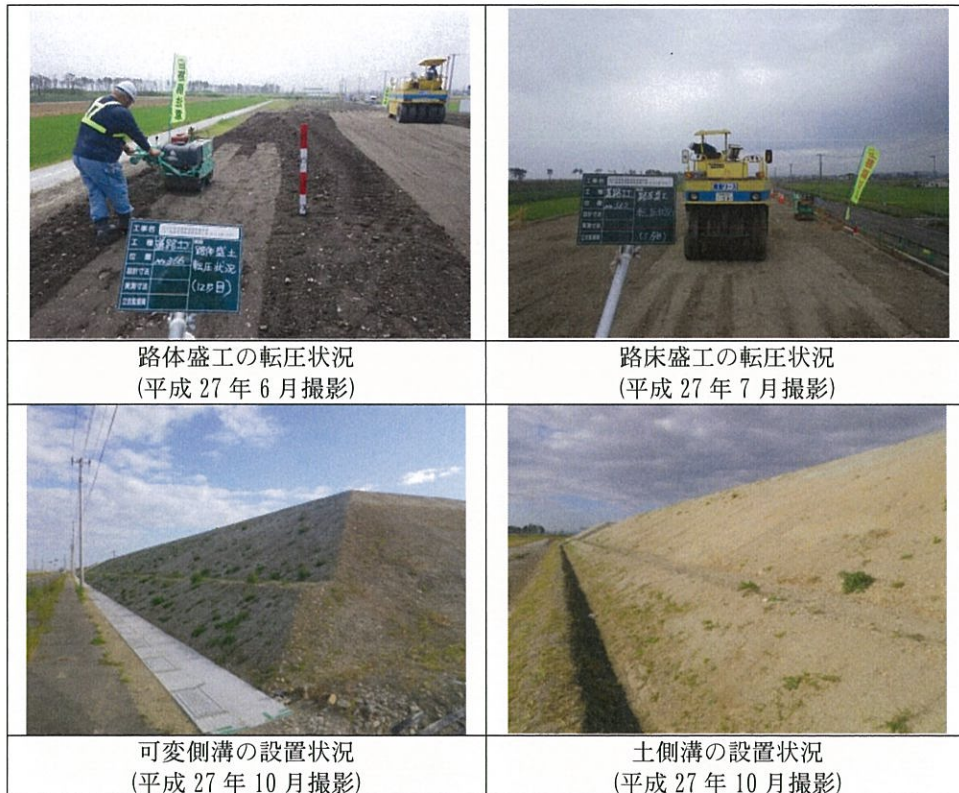
写真 6-6 盛土の締め固めの状況及び側溝の設置状況

本事業の工事に際しては、盛土の安定性を確保するため十分な締め固めを行った。また、雨水の排水処理のため、可変側溝や土側溝を設置した。
