第6章 地域概況

6.1. 自然的状況等

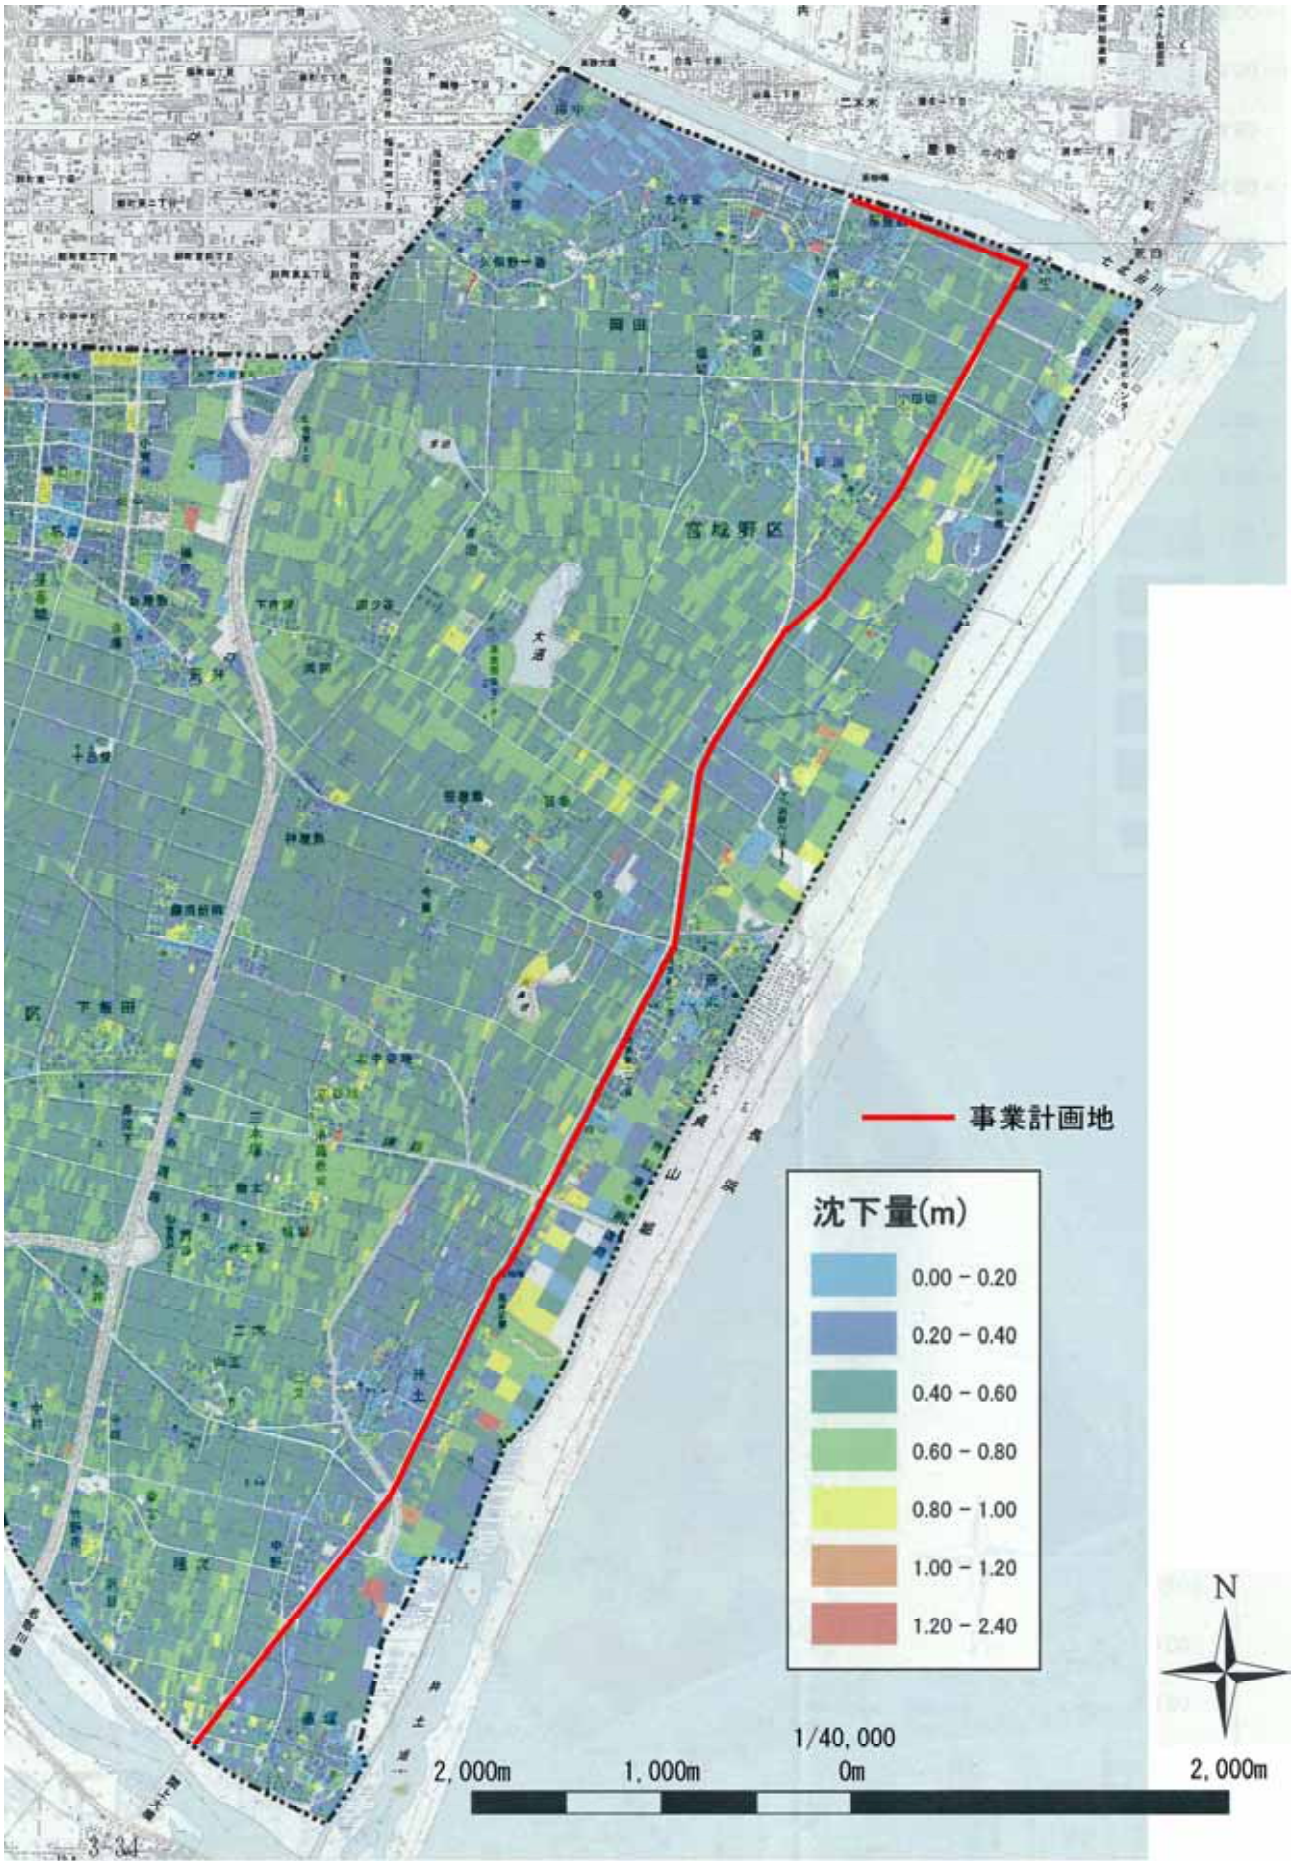
図 6.1.3-6 東日本大震災による地盤沈下量区分図

資料：東北農政局「平成 23 年度農地・農業用施設等緊急調査 仙台東地区排水対策検討業務報告書」(平成 24 年 3 月)

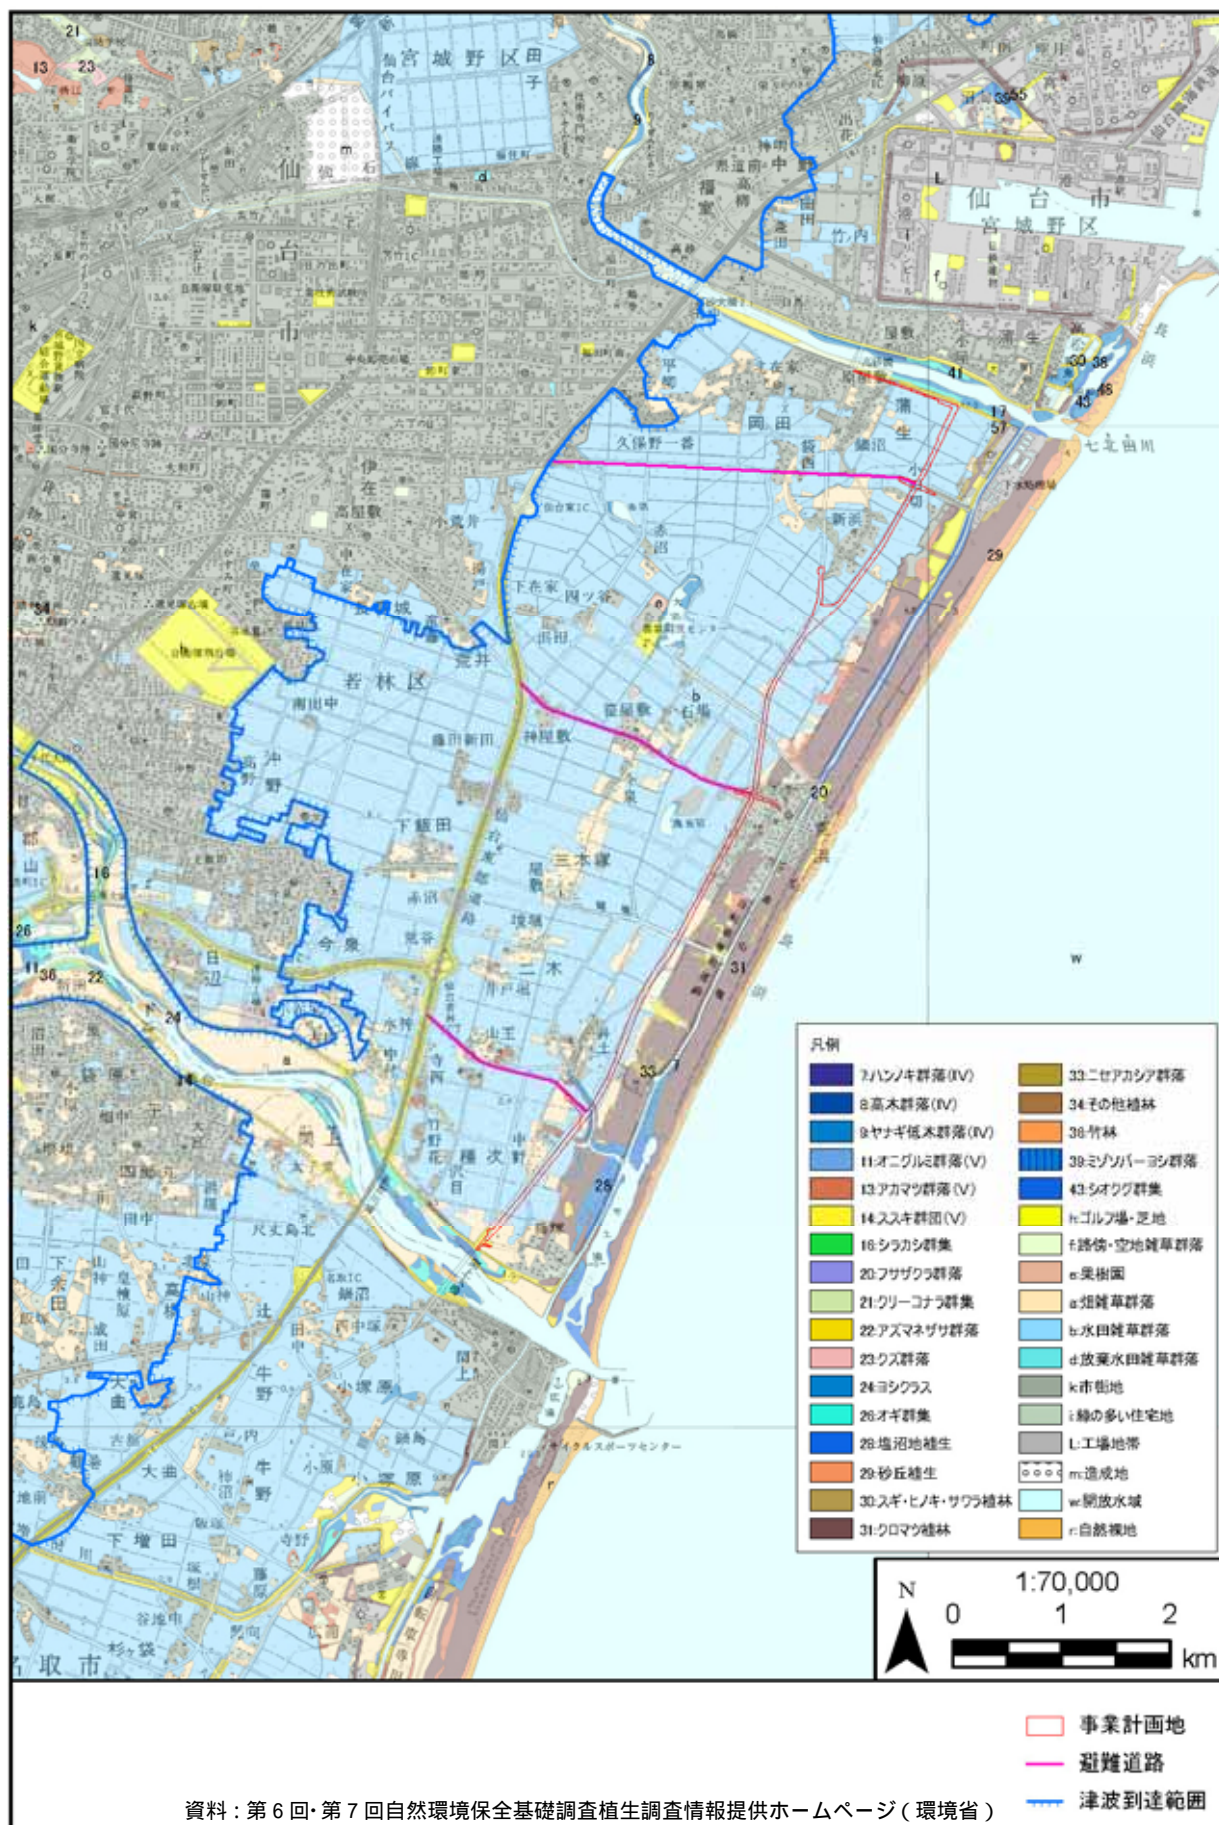
図 6.1.4-2 植生図

震災前後の事業計画地付近の植生は、震災前はほとんどがイネを主体とした水田雑草群落であったのに対して、震災後は主たる構成種がカヤツリグサ科やイネ科などのいわゆる水田雑草となるため、ほとんどが水田跡地雑草群落になるものと考えられる。なお、仙台市ホームページの「海岸防災林の再生」によれば、海岸公園区域内に存在していたクロマツ植林 343.6haのうち 307.0ha が被災し、被害率 75%以上の面積は 134ha (40%) に及んだとのことである。
