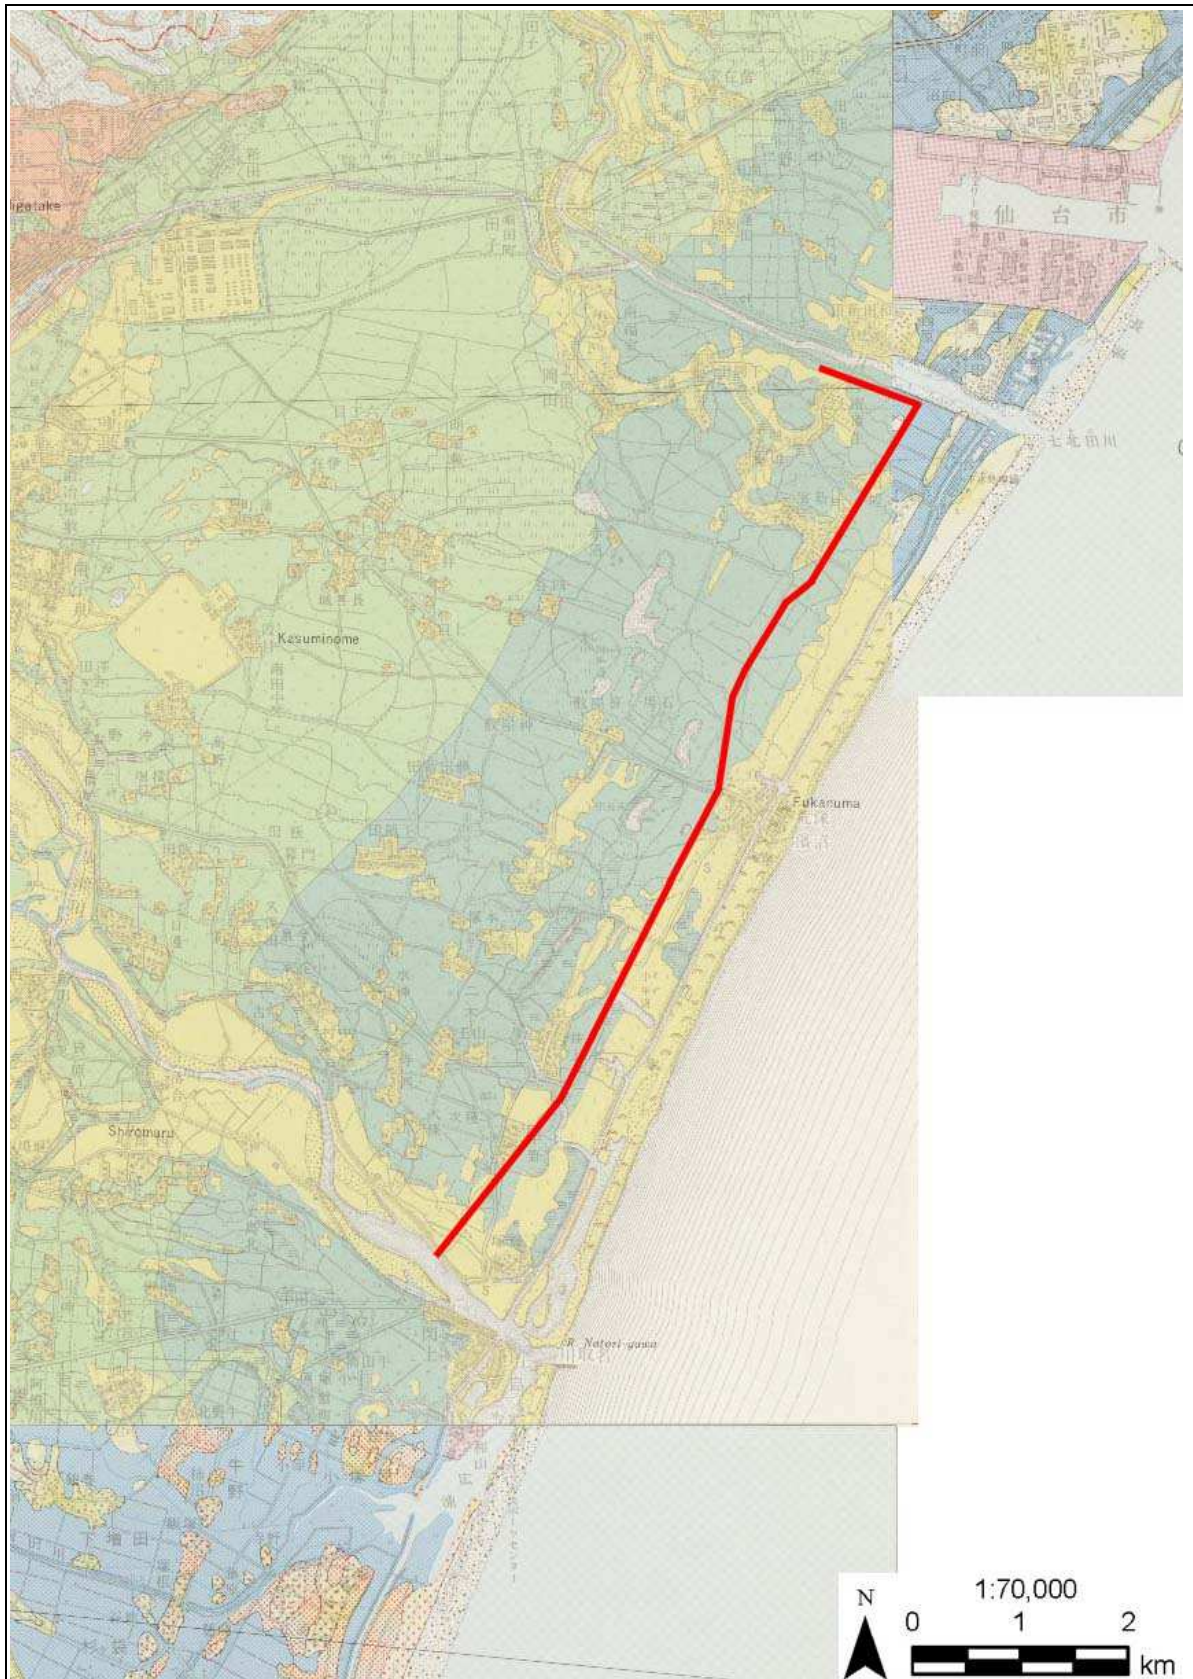
図 4.1.3-1 地形分類図

概況調査範囲の地形は図 4.1.3-1 に示すとおり、仙台湾の海岸線に沿って砂丘がみられ、その西側には海岸平野が分布している。

また、砂丘と海岸平野の間や海岸平野の中には自然堤防及び砂堆・浜堤が分布し、その西側に谷底平野が分布する形になっており、低地地形に分類され、西から東に傾斜している。

事業計画地は、自然堤防及び砂堆・浜堤と海岸平野に位置し、標高は概ね 1~3m でほぼ平坦な地形となっている。

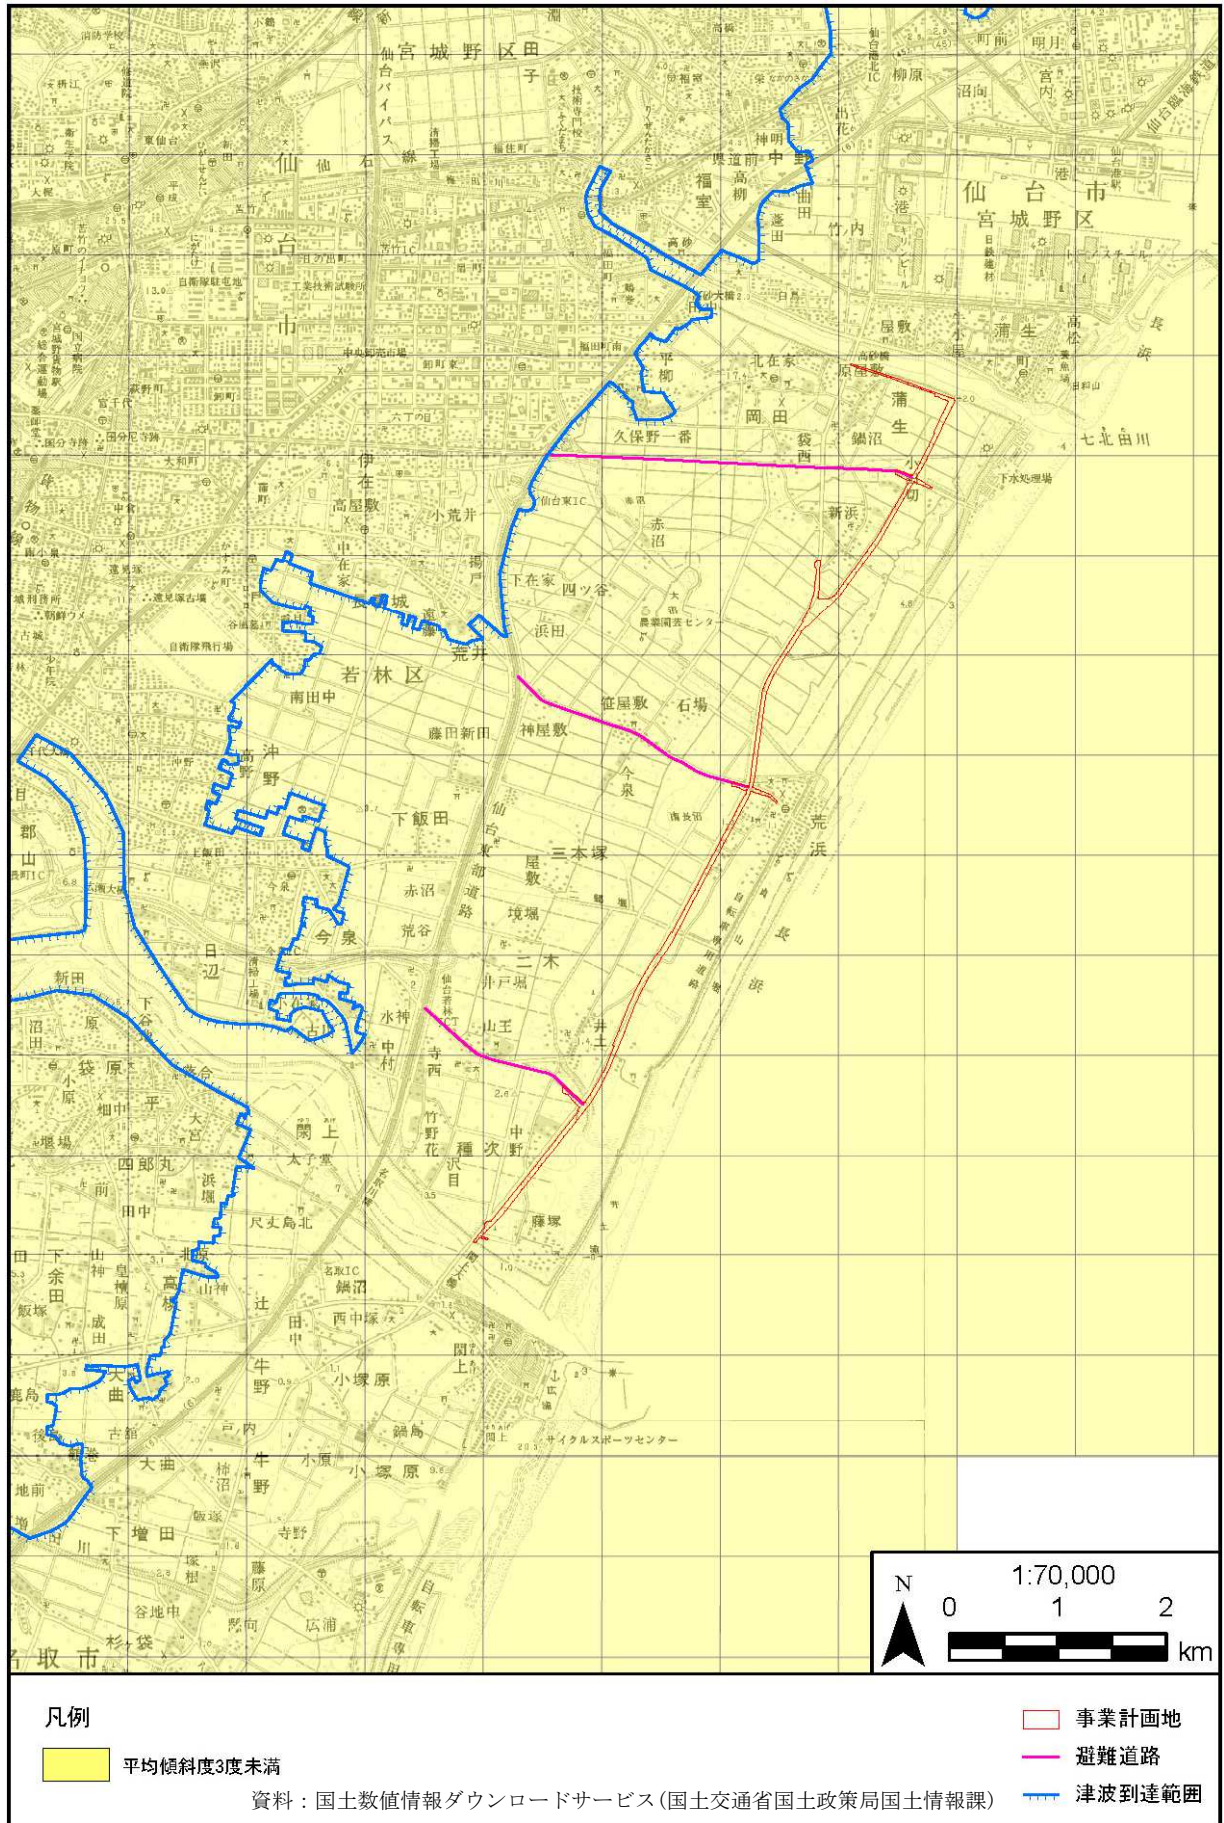
図 4.1.3-4 傾斜度分布図

概況調査範囲における傾斜区分は、図 4.1.3-4 に示すとおり、全域が3度未満であり、30度以上の急斜面は存在しない。

事業計画地の傾斜区分も3度未満である。
