環境影響評価事前調査書

(仮称) 東部復興道路 (主要地方道塩釜亙理線外1線)
整備事業

平成24年9月

仙 台 市

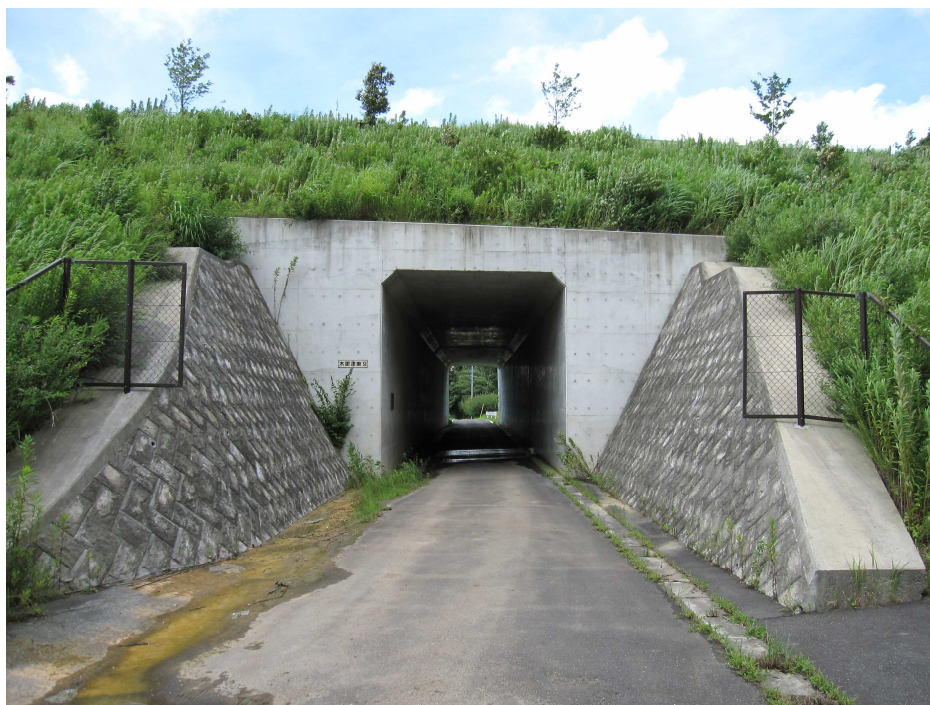
図 2.5-1 ボックスカルバートのイメージ
(首都圏中央連絡自動車道[千葉県] 平成 22 年撮影)

- 主要な構造物として、3箇所の避難道路が接続する箇所等について、側道部分にボックス

スカルバートの設置が想定される。
