6.1.2. 水環境

6.1.3. 土壤環境

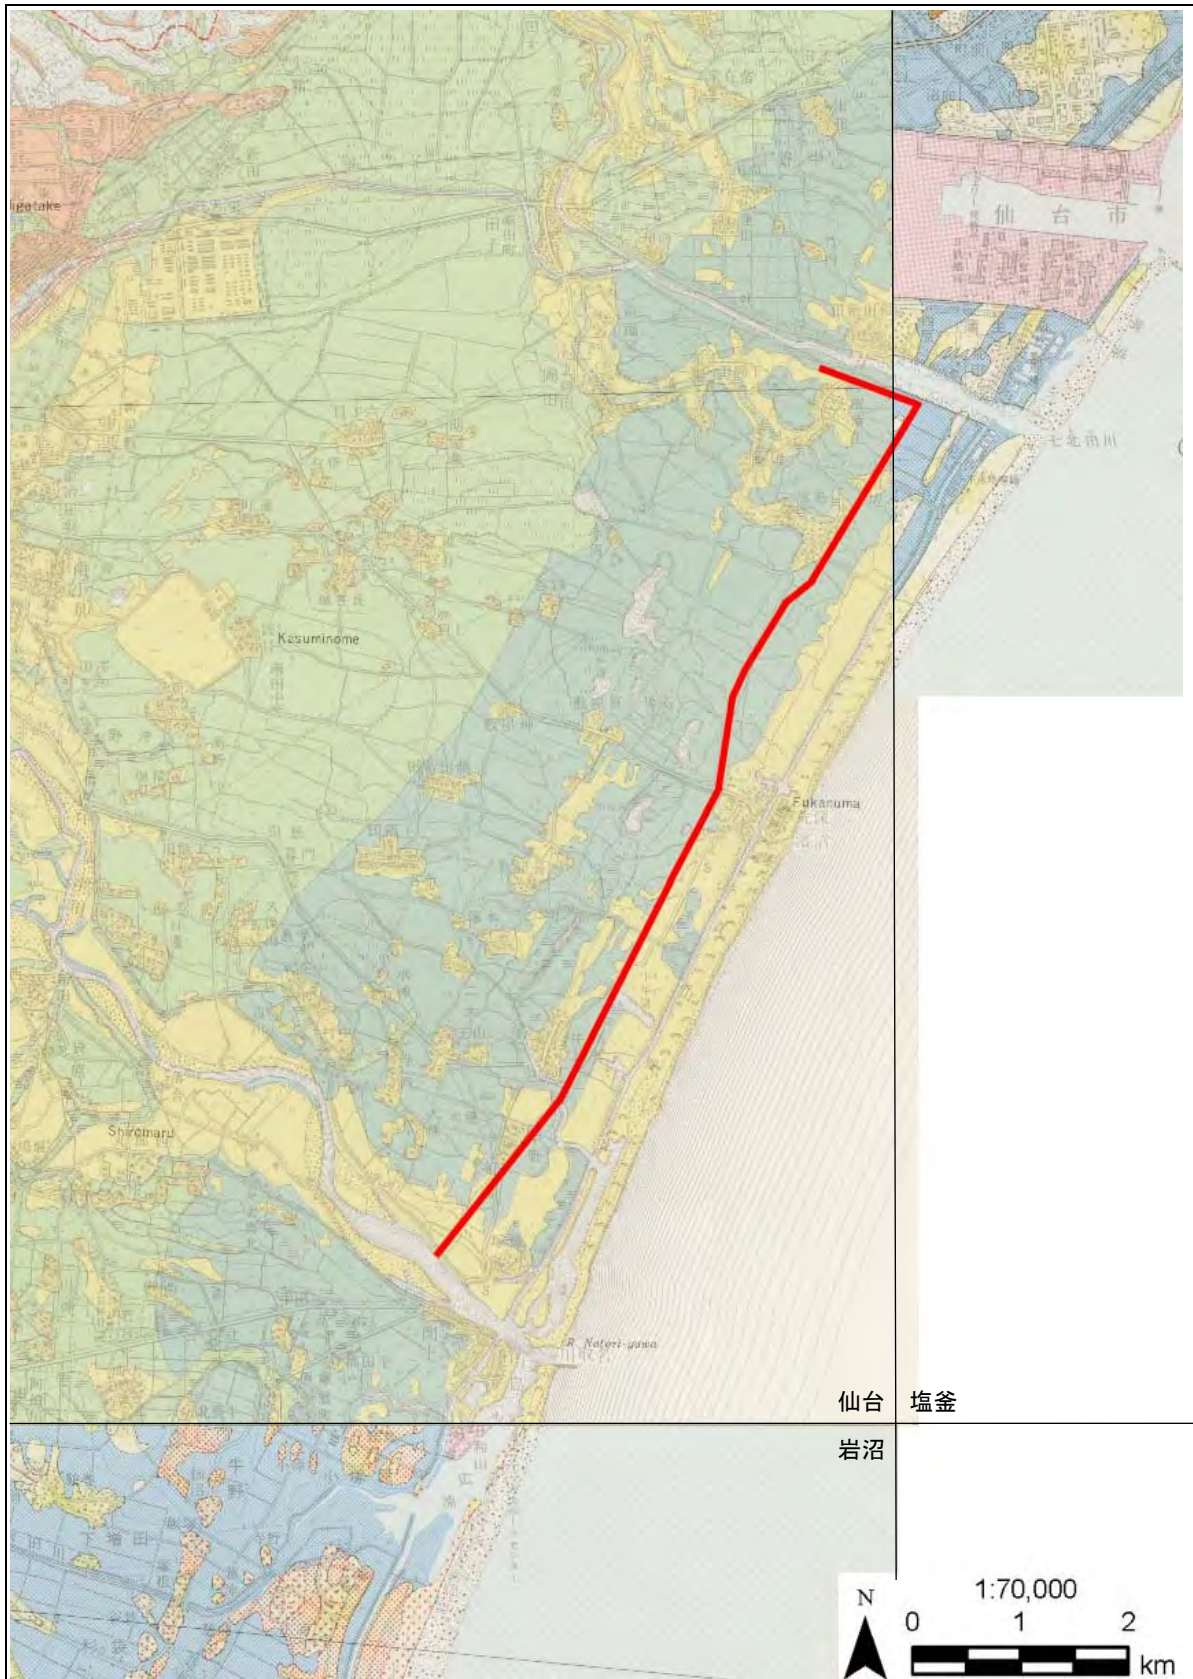
図 6.1.3-1 地形分類図

概況調査範囲の地形は図 6.1.3-1 に示すとおり、仙台湾の海岸線に沿って砂丘がみられ、その西側には海岸平野が分布している。

また、砂丘と海岸平野の間や海岸平野の中には自然堤防及び砂堆・浜堤が分布し、その西側に谷底平野が分布する形になっており、低地地形に分類され、西から東に傾斜している。

事業計画地は、自然堤防及び砂堆・浜堤と海岸平野に位置し、標高は概ね 1~3m でほぼ平坦な地形となっている。

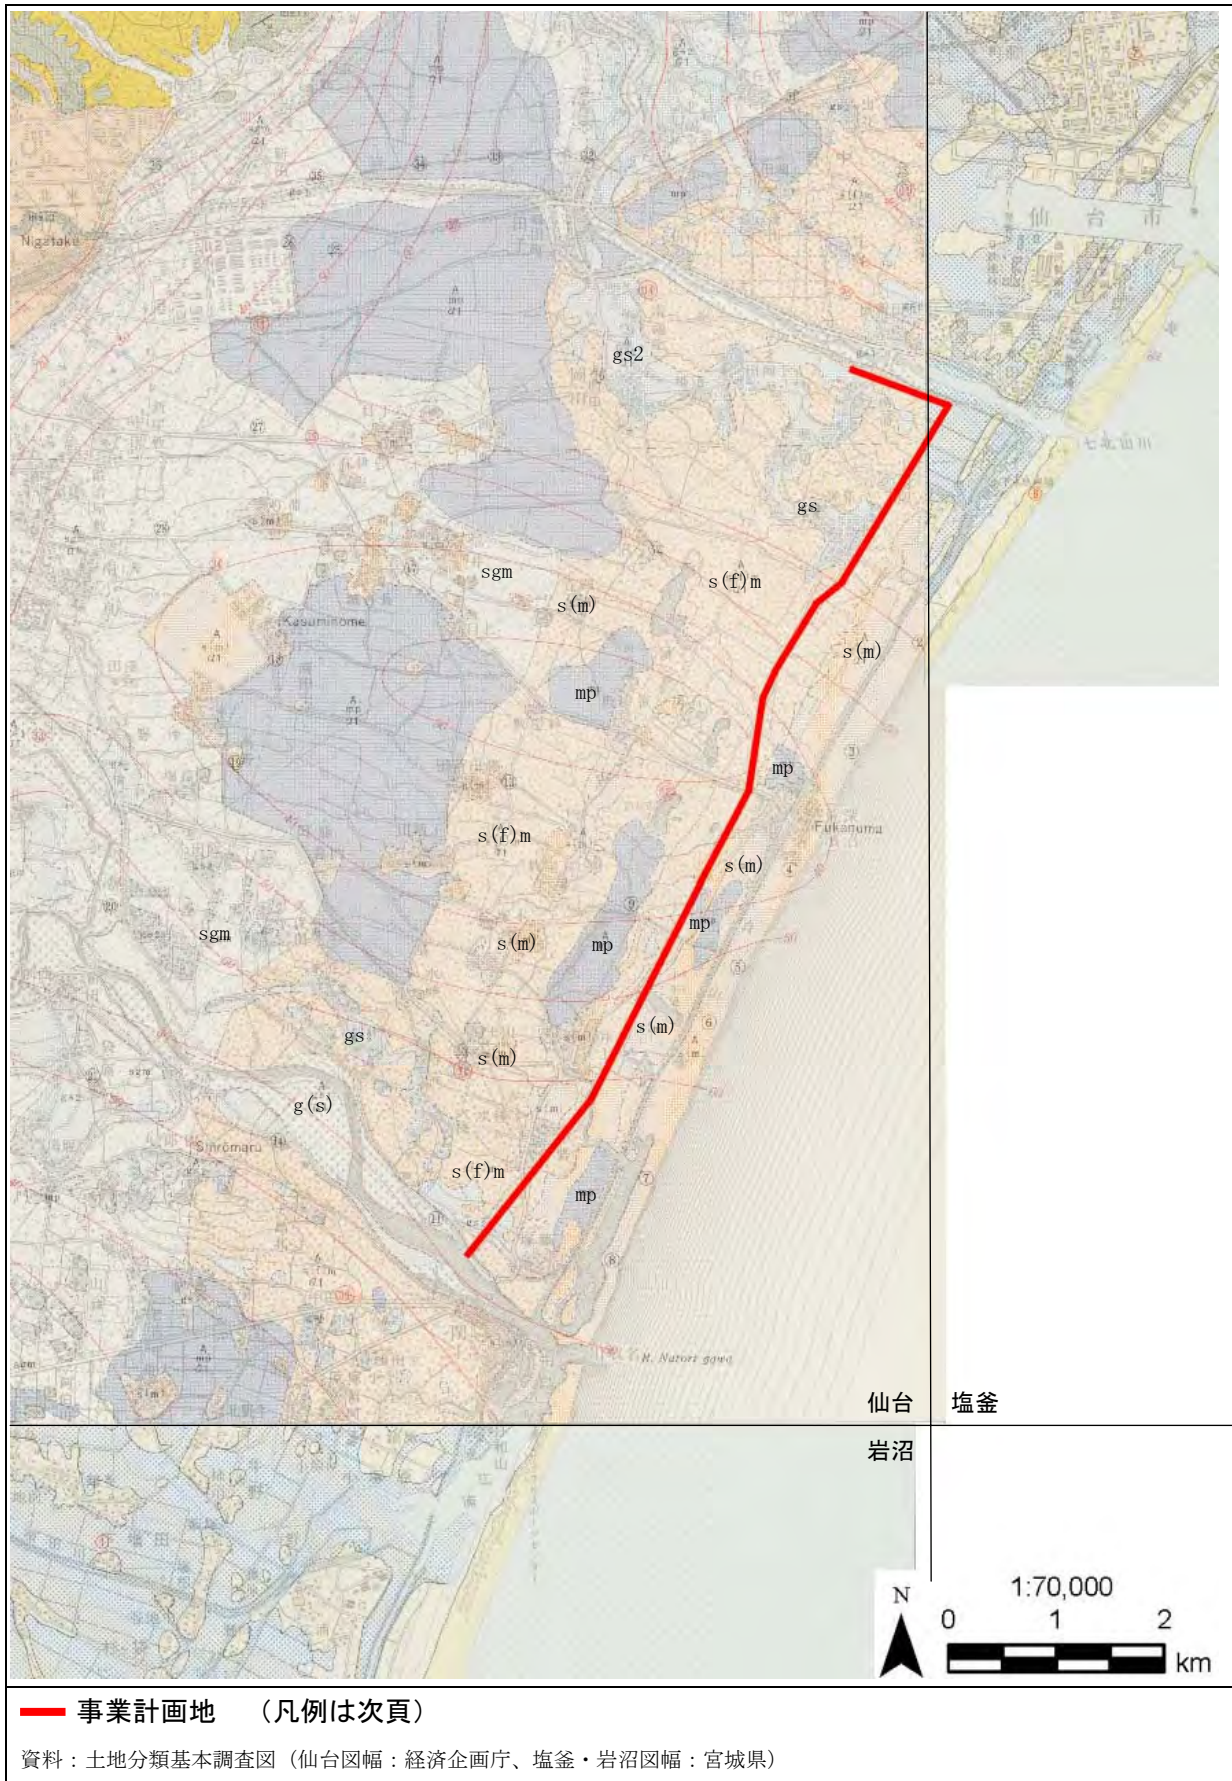
図 6.1.3-2 表層地質図

概況調査範囲の表層地質は図 6.1.3-2 に示すとおり、未固結堆積物の砂・礫・泥や粗粒砂・泥、泥・泥炭で覆われているが、河川の河床や河岸には礫・砂が分布している。

また、汀線に沿って砂丘とこれに平行して並ぶ浜堤帯には中粒砂が分布している。

事業計画地は、粗粒砂・泥及び中粒砂の分布地となっている。

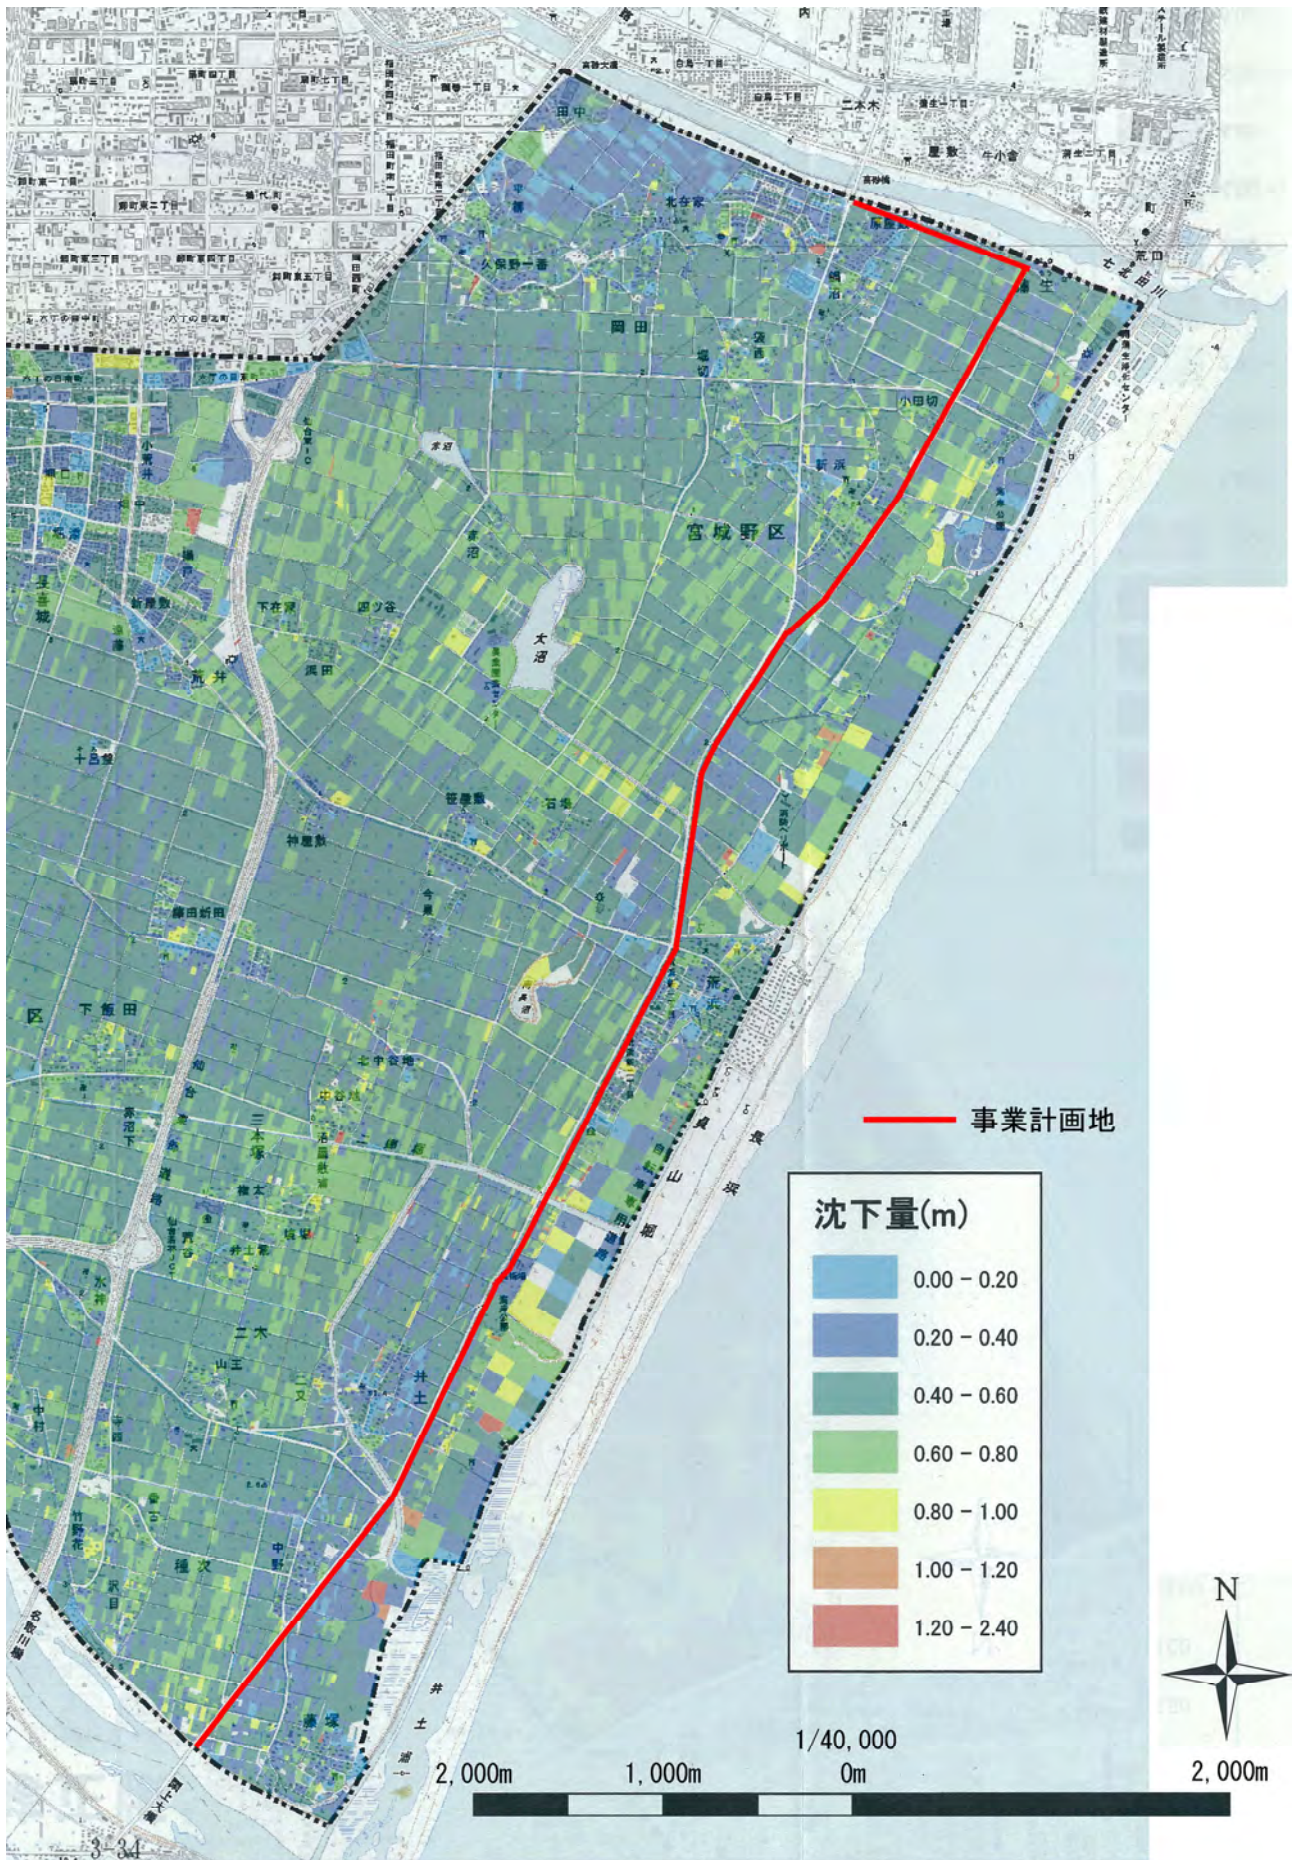
図 6.1.3-6 東日本大震災による地盤沈下量区分図

事業計画地付近では、図 6.1.3-6 に示すとおり、地盤沈下量は概ね-20~-80cm であり震災後に全体的に沈下している傾向がみられる（震災後の標高データについては、一部に推計値を採用している箇所がある）。
