8.8. 植物

本事業による道路構造物の存在により植物への影響が考えられるため、事業計画地及びその周辺地域の植物に及ぼす影響について予測及び評価を行った。

8.8.1. 現況調査

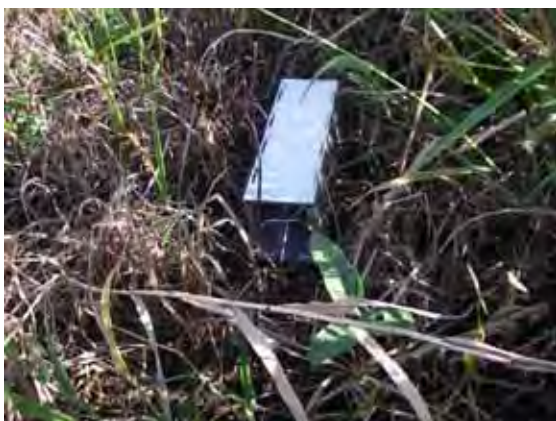
写真 8.9-1 シャーマントラップ

アルミ製の箱形の罠で、中にエサとして生ピーナツを入れ、小型哺乳類が誘引されて入ると蓋が閉まる仕組みになっている。

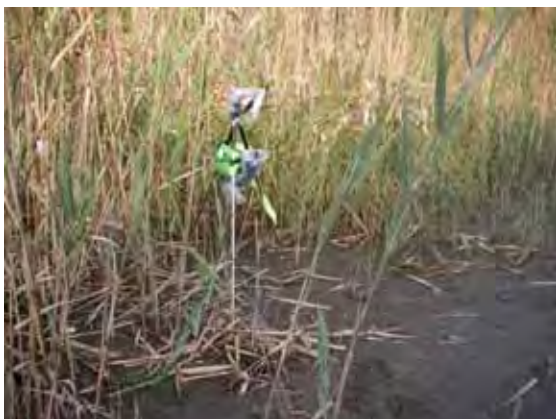
写真 8.9-2 自動撮影装置

赤外線センサーの前を動物が通ると、自動的にカメラのシャッターが切れる仕組みになっている。

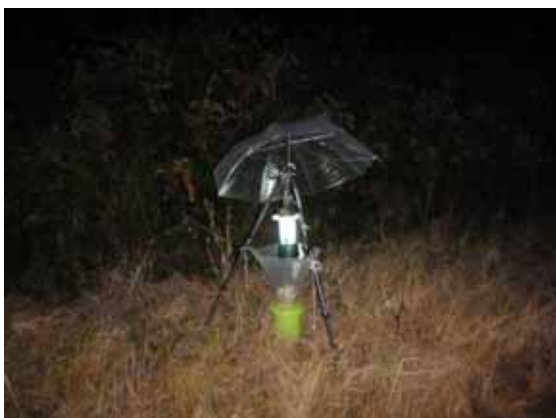
写真 8.9-3 ライトトラップ

ホワイトライトとブラックライトを光源とし、光に誘引されて集まった昆虫が、下に設置した漏斗付き容器に落ちて捕集される。

動物群	調査方法	解説
昆虫類	任意採集	調査地域を踏査し、捕虫網を使用して活動個体を採集し、持ち帰り同定を行い、生息種を確認した。
	ライトトラップ法 (写真 8.9-3)	調査地域の異なる環境の地点を 5 地点選定、ライトを設置して一晩放置し、集まった昆虫をライトの下方に設置した漏斗付き容器で採集、持ち帰り同定を行い、生息種及び個体数を確認した。
	ベイトトラップ法 (写真 8.9-4)	調査地域の異なる環境の地点を 10 地点選定、糖蜜を入れた紙コップを 1 地点あたり 20 個地面に埋め込み、紙コップ内に落ちた地上を徘徊する昆虫類を採集、持ち帰り同定し、生息種及び個体数を確認した。
	目視観察	調査地域を踏査し、活動個体を目視により確認した。
魚類	捕獲調査	調査地域及び周辺の河川及び水路 13 地点において、たも網、さで網、投網、刺し網、小型定置網を使用した捕獲調査を実施し、生息種を確認した。また、調査地域の止水域において、たも網による捕獲調査を実施し、生息種を確認した。
底生動物	任意採集	調査地域及び周辺の河川、水路、止水域において、水底の堆積物や水生植物の根際をたも網などで掬って活動個体を採集、持ち帰り同定を行い、生息種を確認した。
	コドラート調査	調査地域及び周辺の河川及び水路 13 地点において、一定面積の底質を採取してそこに生息する底生動物を採集、持ち帰り同定を行い、生息種及び個体数を確認した。

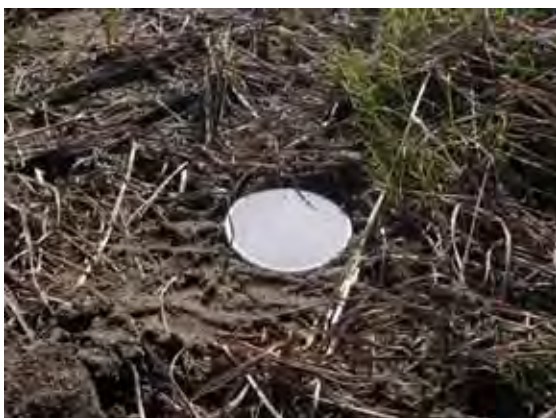
写真 8.9-4 ベイトトラップ

糖蜜を入れた紙コップを地面に埋め込み、誘引された昆虫類がコップ内に落ちて捕集される。
