## 5. 関係地域の範囲

## 9. 事後調査の結果（供用後）

### 9.1 大気質

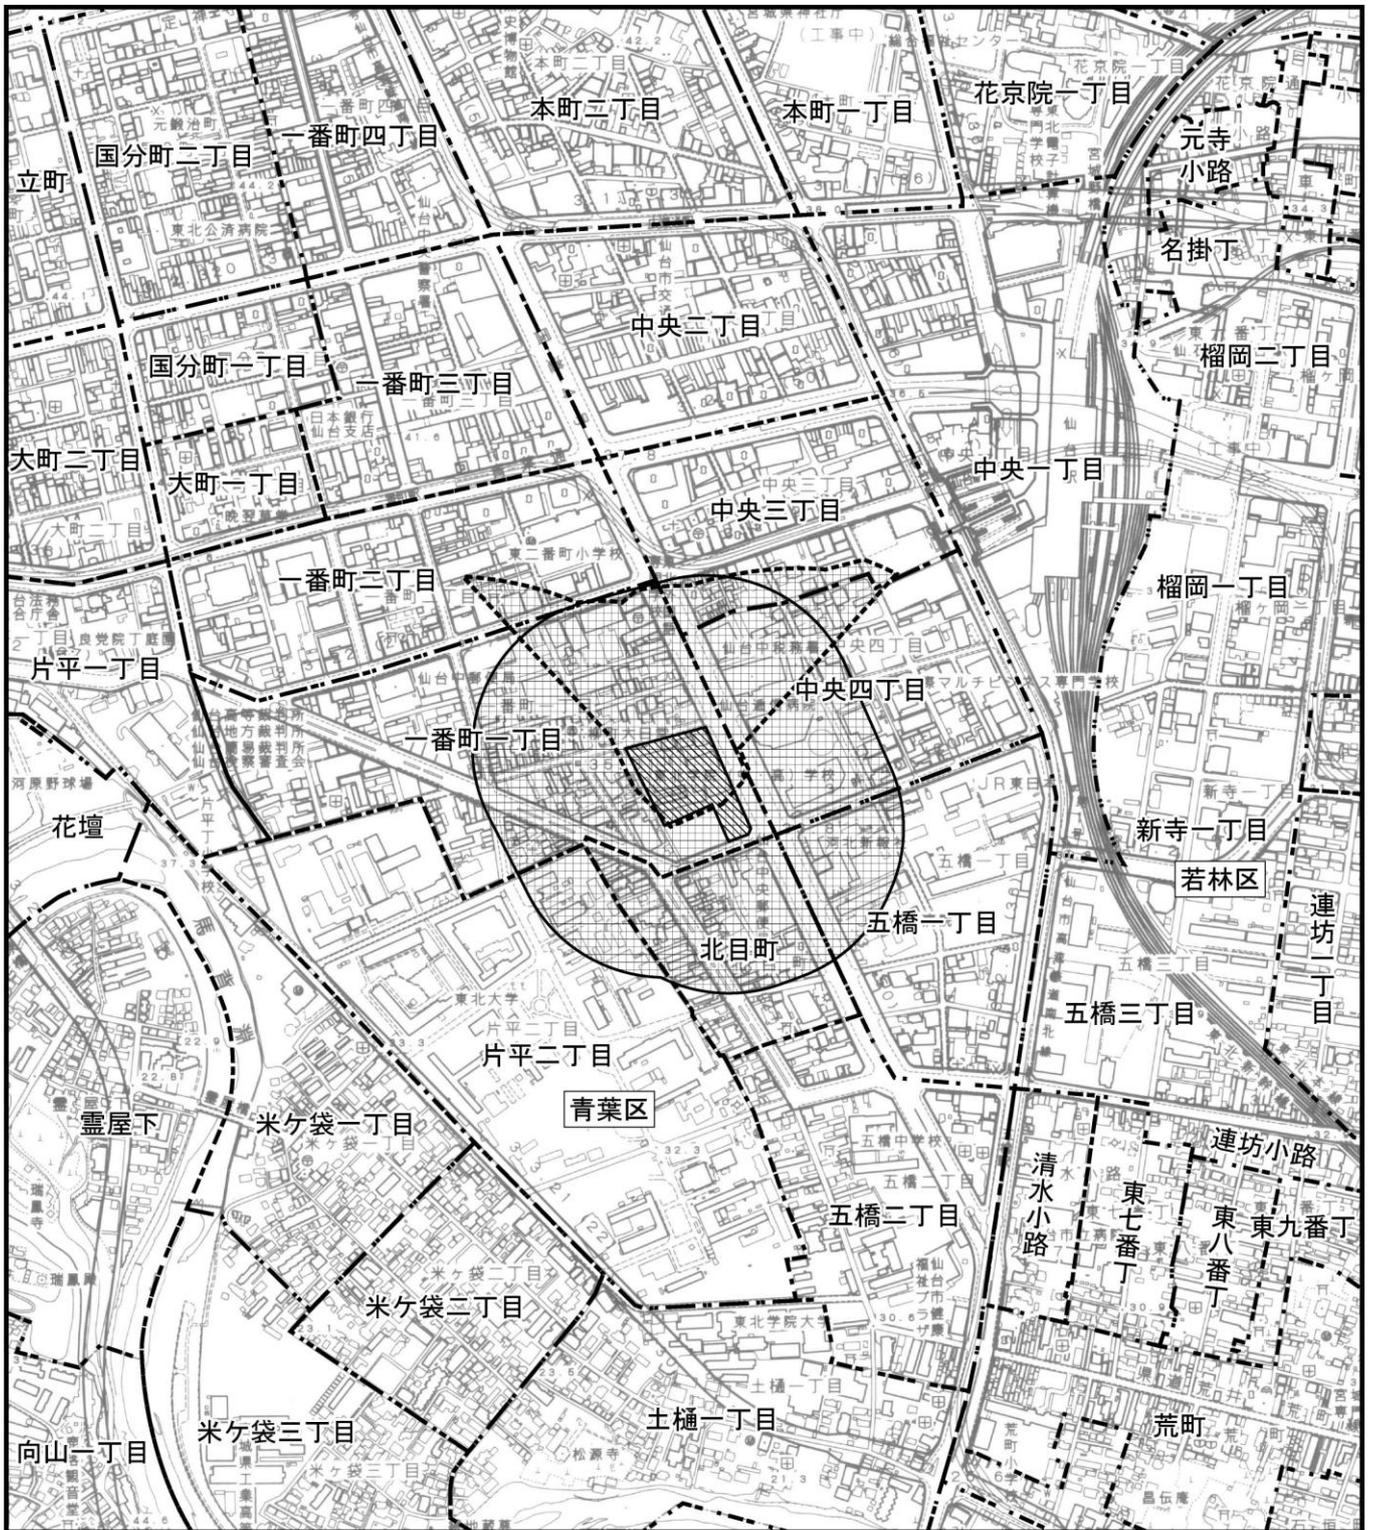
図5-1 関係地域範囲  
(計画地周辺地域)

関係地域は、環境影響評価の結果を踏まえ、本事業の実施により環境に影響を及ぼす可能性のある地域として、事業の実施により計画地から直接的な影響を及ぼすおそれのある計画地の周辺地域（計画地敷地境界から 200m）、計画建築物の存在により日照障害が生じる地域及び電波障害の生じるおそれのある地域とした。

関係地域の範囲は、図 5-1 及び図 5-2 に、当該地域を管轄する市及び区の名称並びにその町丁名は、表 5-1 に示すとおりである。

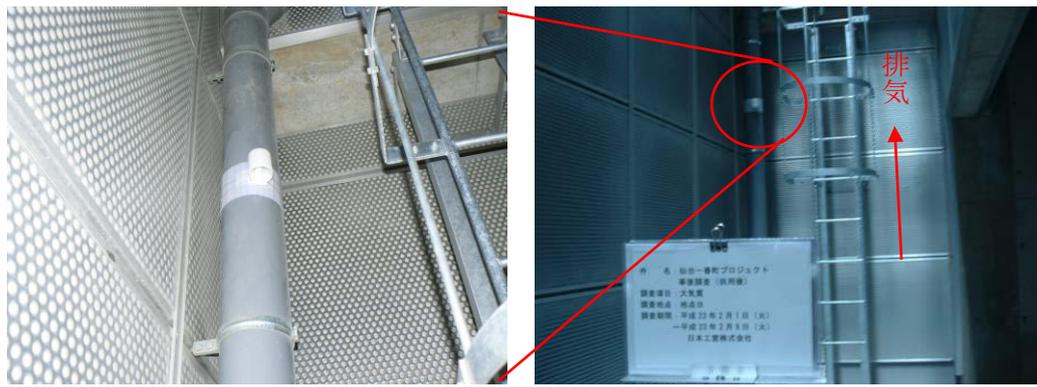
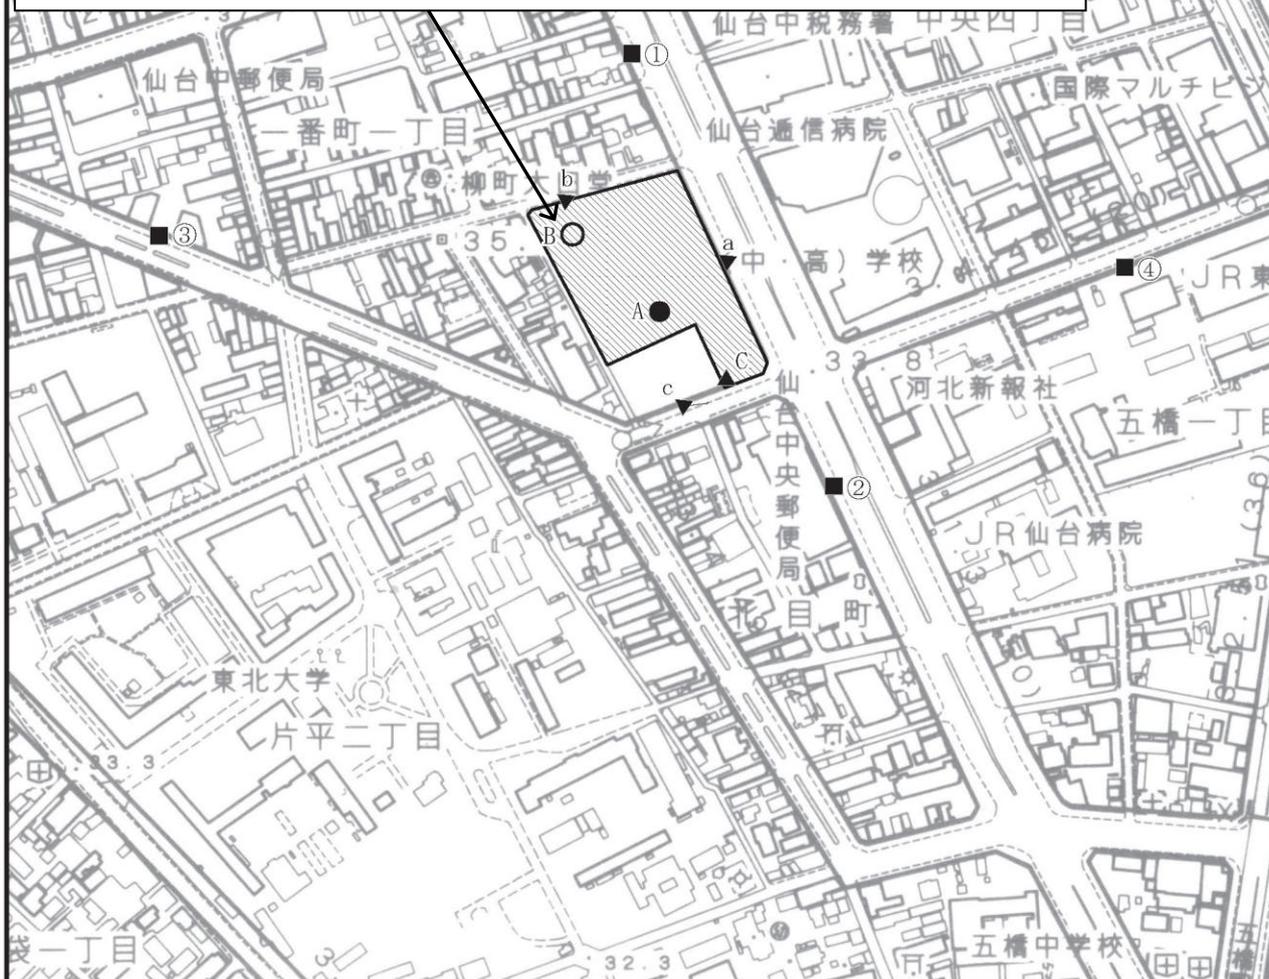
図9.1-1  
大気質及び交通量調査地点

調査地点は、表 9.1-1 及び図 9.1-1 に示すとおりである。

大気汚染物質濃度は、計画地内 2 地点、道路沿道 4 地点の計 6 地点とし、気象は、計画地内の 1 地点とした。

地下駐車場排気口の状況（大気質調査地点 B）

調査地点のうち地下駐車場の稼働による大気質への影響の計画地内の地点 B 及び、施設関連車両の走行による大気質への影響を調査する道路沿道の地点①～④については、観測スペースが必要な公定法による観測は困難のため、簡易法(PTIO 法)によるものとした。なお、公定法と簡易法との観測値の相関をみるため、計画地内の地点 A では両測定法について実施した。

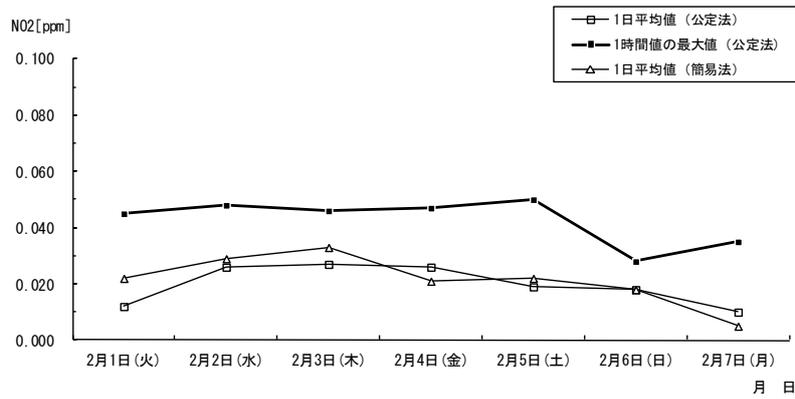
図 9.1-2 二酸化窒素経日変動図（施設関連車両の走行・計画地内）〔公定法及び簡易法〕

二酸化窒素の調査結果は表 9.1-2 に、経日変動図は図 9.1-2 に示すとおりである。

二酸化窒素の 1 時間値の 1 日平均値は、公定法、簡易法で経日変動の傾向に大きな差はなく、平日は週の半ばに高く、週末にかけて低くなる傾向がみられた。

二酸化窒素の期間平均値は、公定法では 0.020ppm、簡易法では 0.021ppm であり、1 日平均値は、公定法では 0.010～0.027ppm、簡易法では 0.005～0.033ppm であった。また、1 時間値の最高値は、2 月 5 日（土）の 0.050ppm であった。

基準との比較については、公定法、簡易法ともに環境基準値及び、市プラン目標値を下回った。

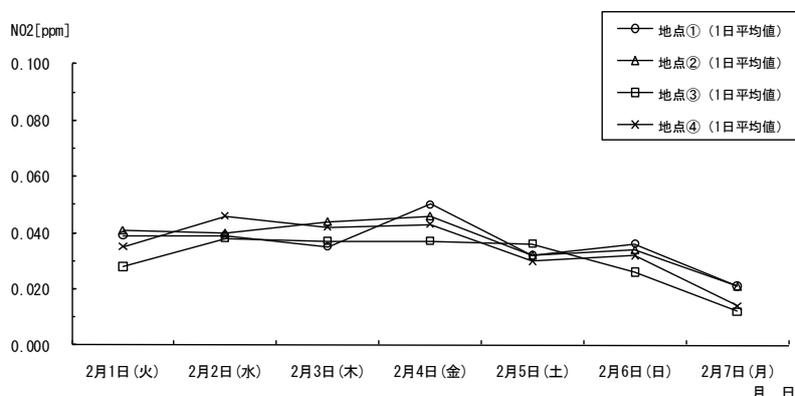
図 9.1-3 二酸化窒素経日変動図（施設関連車両の走行・道路沿道）〔簡易法〕

二酸化窒素の調査結果は表 9.1-3 に、経日変動図は図 9.1-3 に示すとおりである。

二酸化窒素の 1 日平均値は、東二番丁通（国道 4 号線）沿いの地点①、②は平日はほぼ月曜日から金曜日にかけて緩やかな増加傾向を示し、他の調査地点では、週半ばに最も高く、週末にかけて低下する傾向がみられた。

二酸化窒素の期間平均値は、地点①が 0.036ppm、地点②が 0.037ppm、地点③が 0.031ppm、地点④が 0.035 ppm と、地点③は他の地点に比べ若干低い値となったものの概ね同程度の値を示した。期間最高値は、0.038～0.050ppm と地点①、②が 2 月 4 日（金）に、地点③、④が 2 月 2 日（水）に最も高い値を示した。

基準との比較については、地点①が 2 月 4 日（金）、地点②が 2 月 1 日（火）および 2 月 3 日（木）～2 月 4 日（金）、地点④が 2 月 2 日（水）～2 月 4 日（金）で市プラン目標値を上回ったが、環境基準値については、全地点で下回った。

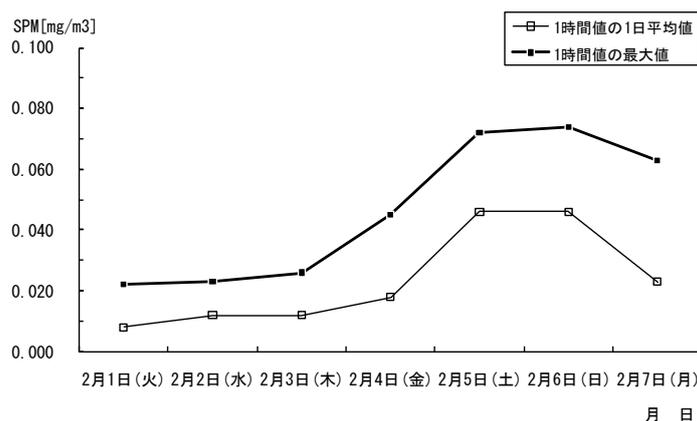
図 9.1-4 浮遊粒子状物質経日変動図（施設関連車両の走行・計画地内）〔公定法〕

浮遊粒子状物質の調査結果は表 9.1-4 に、経日変動図は図 9.1-4 に示すとおりである。

浮遊粒子状物質の1時間値の1日平均値は、平日に比べて週末に高い値を示した。

浮遊粒子状物質の期間平均値は、0.024ppm、1時間値の1日平均値は、0.008～0.046ppm、1時間値の最高値は、2月6日（日）の0.074ppmであった。

基準との比較については、調査期間をとおして環境基準値及び、市プラン目標値を下回った。

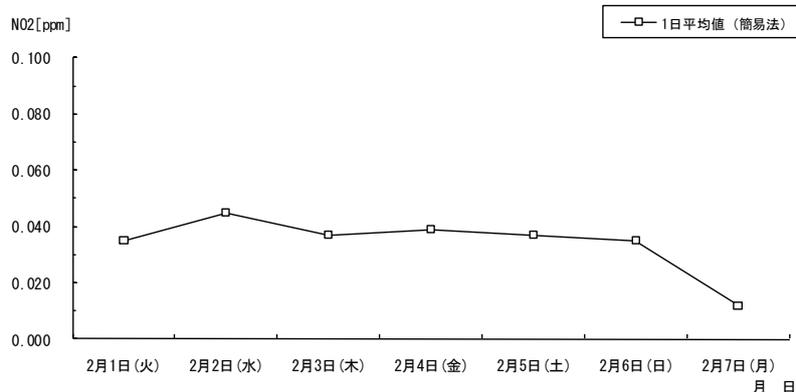
図 9.1-5 二酸化窒素経日変動図（地下駐車場の稼動）〔簡易法〕

二酸化窒素の調査結果は表 9.1-5 に、経日変動図は図 9.1-5 に示すとおりである。

二酸化窒素の濃度は、週の半ばの 2 月 2 日（水）に 0.045ppm と最も高く、週末にかけて低下する傾向が見られ、2 月 7 日（月）に 0.012ppm と最も低い値を示した。

地点 B について二酸化窒素の期間平均値は 0.034ppm、1 日平均値は 0.012～0.045ppm であった。

基準との比較については、調査期間をとおして環境基準値及び、市プラン目標値を下回った。

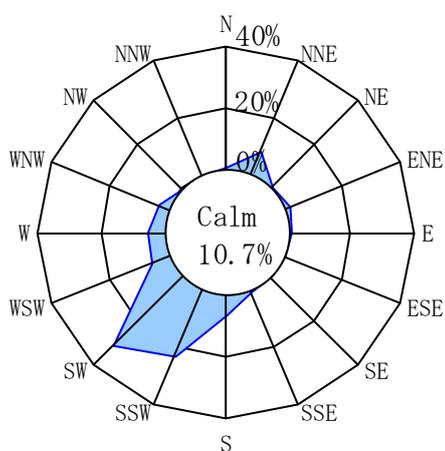
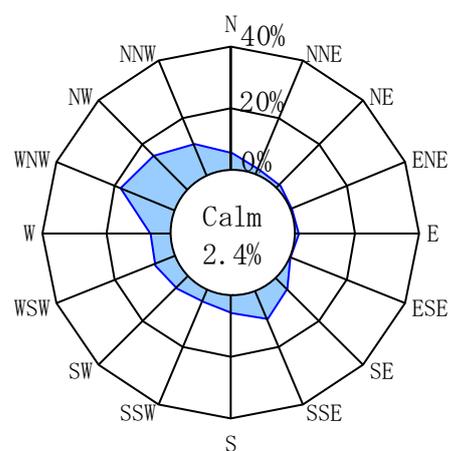
図 9.1-6 風配図

風向・風速の調査結果は、表 9.1-6 及び図 9.1-6 に示すとおりである。

計画地内（地点 C）における調査期間中の風向は、南西（31.5%）が最も多く、次いで南南西（23.2%）と、南から南西方向の風が卓越した。静穏（Calm）率は、10.7%であった。風速は、期間平均値が 1.8m/秒、日平均値が 1.1～3.8m/秒と期間中の変動は 2.7m/秒の幅で推移した。また、時間平均値は 0.9～3.5m/秒と、日中にやや風速が高くなる傾向が見られた。

参考として、仙台管区気象台の同期間の観測結果と比較すると、風向は計画地内が南から南西方向の風が卓越したのに対し、西北西方向の風が卓越しており、風速は 3.4m/秒と計画地内の風に比べて大きい値を示した。

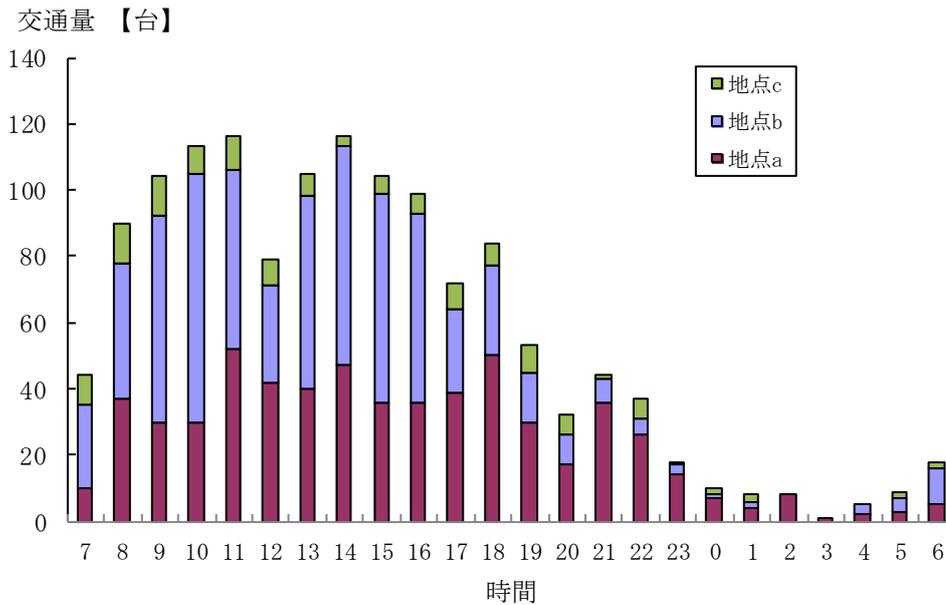
図 9.1-7 施設関連車両の経時変動図 (2月2日~2月3日)

出入交通量の調査結果は表 9.1-10、経時変化は図 9.1.-7 に示すとおりである。

地点 a はホテルの及びオフィスのエントランスへの出入口で、ホテル及びオフィスへの送迎車両が主体であった。大型車の利用はなかった。地点 b は主に計画建築物のテナントの出入口で、契約車両及び荷捌き車両が主体であり、大型車混入率は約 16% であった。地点 c は隣接事業（住宅棟）の駐車場出入口で、マンション住人の車両が主体であり、大型車は 1 台のみ（作業車両）であった。

終日の出入交通量は地点 b が 642 台と計画建築物全体の約 52%、地点 a が 602 台と計画建築物全体の約 48% であった。隣接事業（住宅棟）の出入交通量は 125 台であった。出入交通量のピーク時間は、地点ごとに異なっており、計画地東側の東二番丁通出入口（地点 a）では午後の 11 時～18 時にかけて、北側の柳町通出入口（地点 b）では朝と昼間の 2 山ピークを示し、隣接事業（住宅棟）では夜間を除き、日中は一定の出入がみられた。

計画建築物からの出入交通量は、合計で 1,244 台/日であり、計画発生集中交通量（6,000 台/日）に対し、約 20.7% であった。

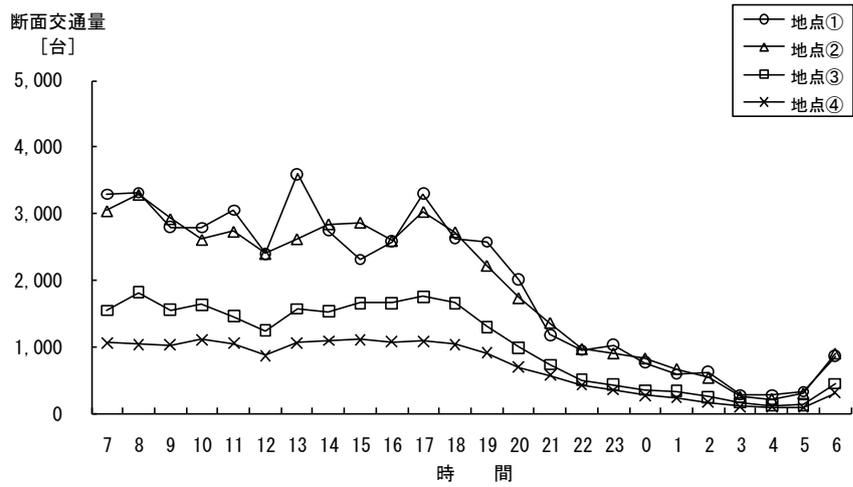
図 9.1-8 断面交通量の経時変化

断面交通量の調査結果は表 9.1-11 に、断面交通量、大型車混入率及び車速の経時変化は図 9.1-8~10 に示すとおりである。

断面交通量は、東二番丁通（国道 4 号線）沿いの地点①がもっとも多く 46,195 台/日、次いで地点②が 44,526 台/日、五橋通沿いの地点③が 24,725 台/日、北目町通沿いの地点④が 16,713 台/日であった。方向別に見ると、地点①及び地点②では東二番丁通（国道 4 号線）を広瀬通方向（北向き）に向かう交通量が五橋方向（南向き）に向かう交通量より 2,000 台以上多く、地点③では五橋通を五橋方向（東向き）に向かう交通量が西公園方向（西向き）に向かう交通量より約 5,000 台多く、地点④では、愛宕上杉通方向へ向かう交通量が東二番丁通（国道 4 号線）方向に向かう交通量より約 7,000 台多かった。時間交通量の経時変化を見ると、全地点ともにおおむね朝と夕にピークをもつ二山型の傾向が見られ、ピーク時の交通量は、地点①は 13 時台で、地点②と地点③が 8 時台に、地点④は 10 時台であった。

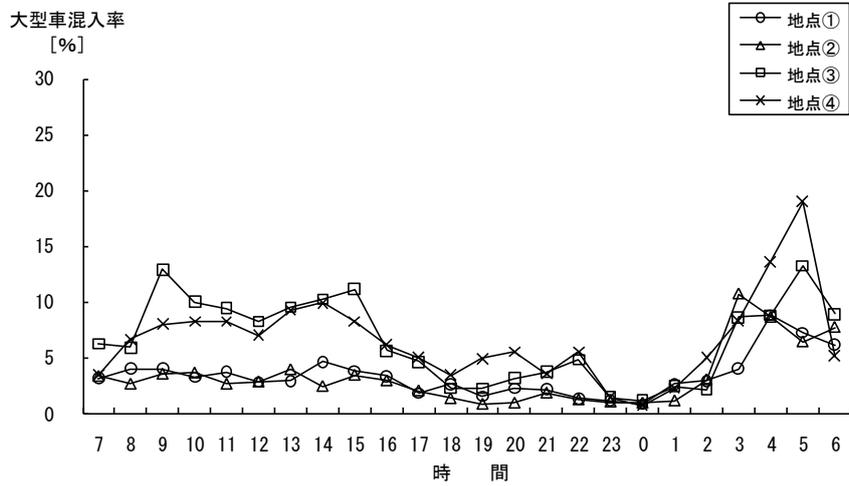
図 9.1-9 大型車混入率の経時変化

大型車混入率は、地点③がもっとも高く 6.9%、次いで地点④が 6.4%、地点①が 3.1%、地点②が 2.7%であった。大型車混入率の経時変化を見ると、地点①及び地点②は明け方に高く、地点③及び地点④は明け方と日中に高くなる傾向が見られた。

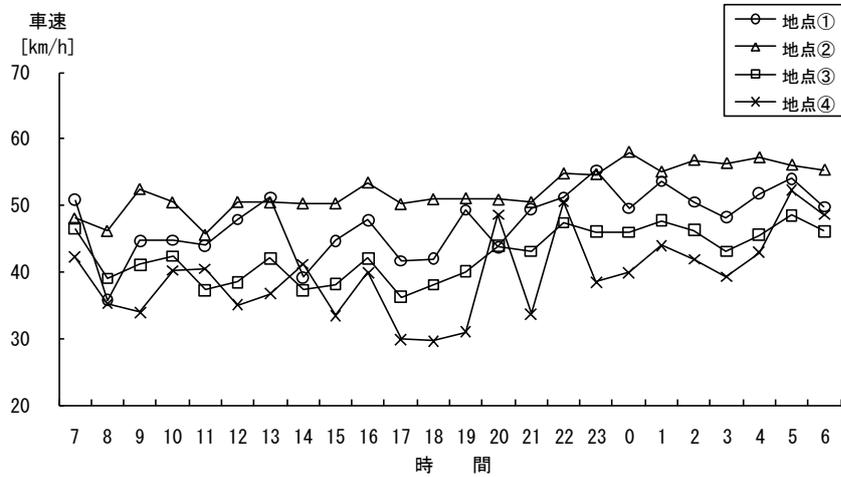
図 9.1-10 車速の経時変化

地点①における車速は、日平均が五橋方向（南向き）で約 49km/時、広瀬通方向（北向き）で約 46km/時であった。

地点②における車速は、日平均が五橋方向（南向き）で約 50km/時、広瀬通方向（北向き）で約 54km/時であった。

地点③における車速は、日平均が五橋方向（東向き）で約 43km/時、西公園方向（西向き）で約 42km/時であった。

地点④における車速は、日平均が愛宕上杉通方向（東向き）で 43km/時、東二番丁通方向（西向き）で約 36km/時であった。

経時変化を見ると、渋滞等の影響により不規則に変動するものの、おおむね昼間に遅く深夜から早朝にかけて、速くなる傾向が見られた。

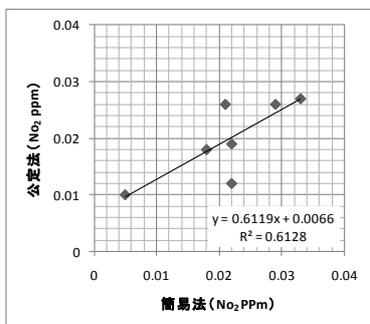
施設関連車両の走行による大気汚染物質濃度（二酸化窒素）は、簡易法による測定のため、計画地内で測定した簡易法と公定法の測定結果（日平均値）から簡易法—公定法の相関式（下図参照）を求め、簡易法の測定結果から相関式により二酸化窒素の推定値を算定した。

$$[\text{公定法 (NO}_2)] = 0.6119 \times [\text{簡易法 (NO}_2)] + 0.0066$$

$$\text{※相関係数 } R^2 = 0.6128$$

事後調査結果は、簡易法による測定結果であるため、計画地内での簡易法、公定法の測定結果から推定した二酸化窒素は、地点①及び地点②が 0.029ppm、地点③が 0.025ppm、地点④が 0.028ppm となる。

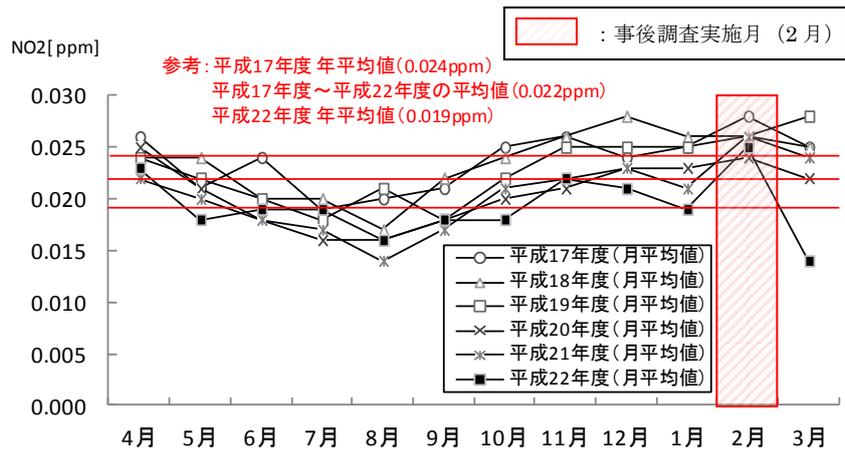
図 9.1-11 二酸化窒素の経月推移 [五橋自動車排出ガス測定局] (H17~H22 年度)

計画地に最寄りの五橋自動車排出ガス測定局における過去 6 年間の二酸化窒素の経月推移は図 9.1-11 に示すとおりである。

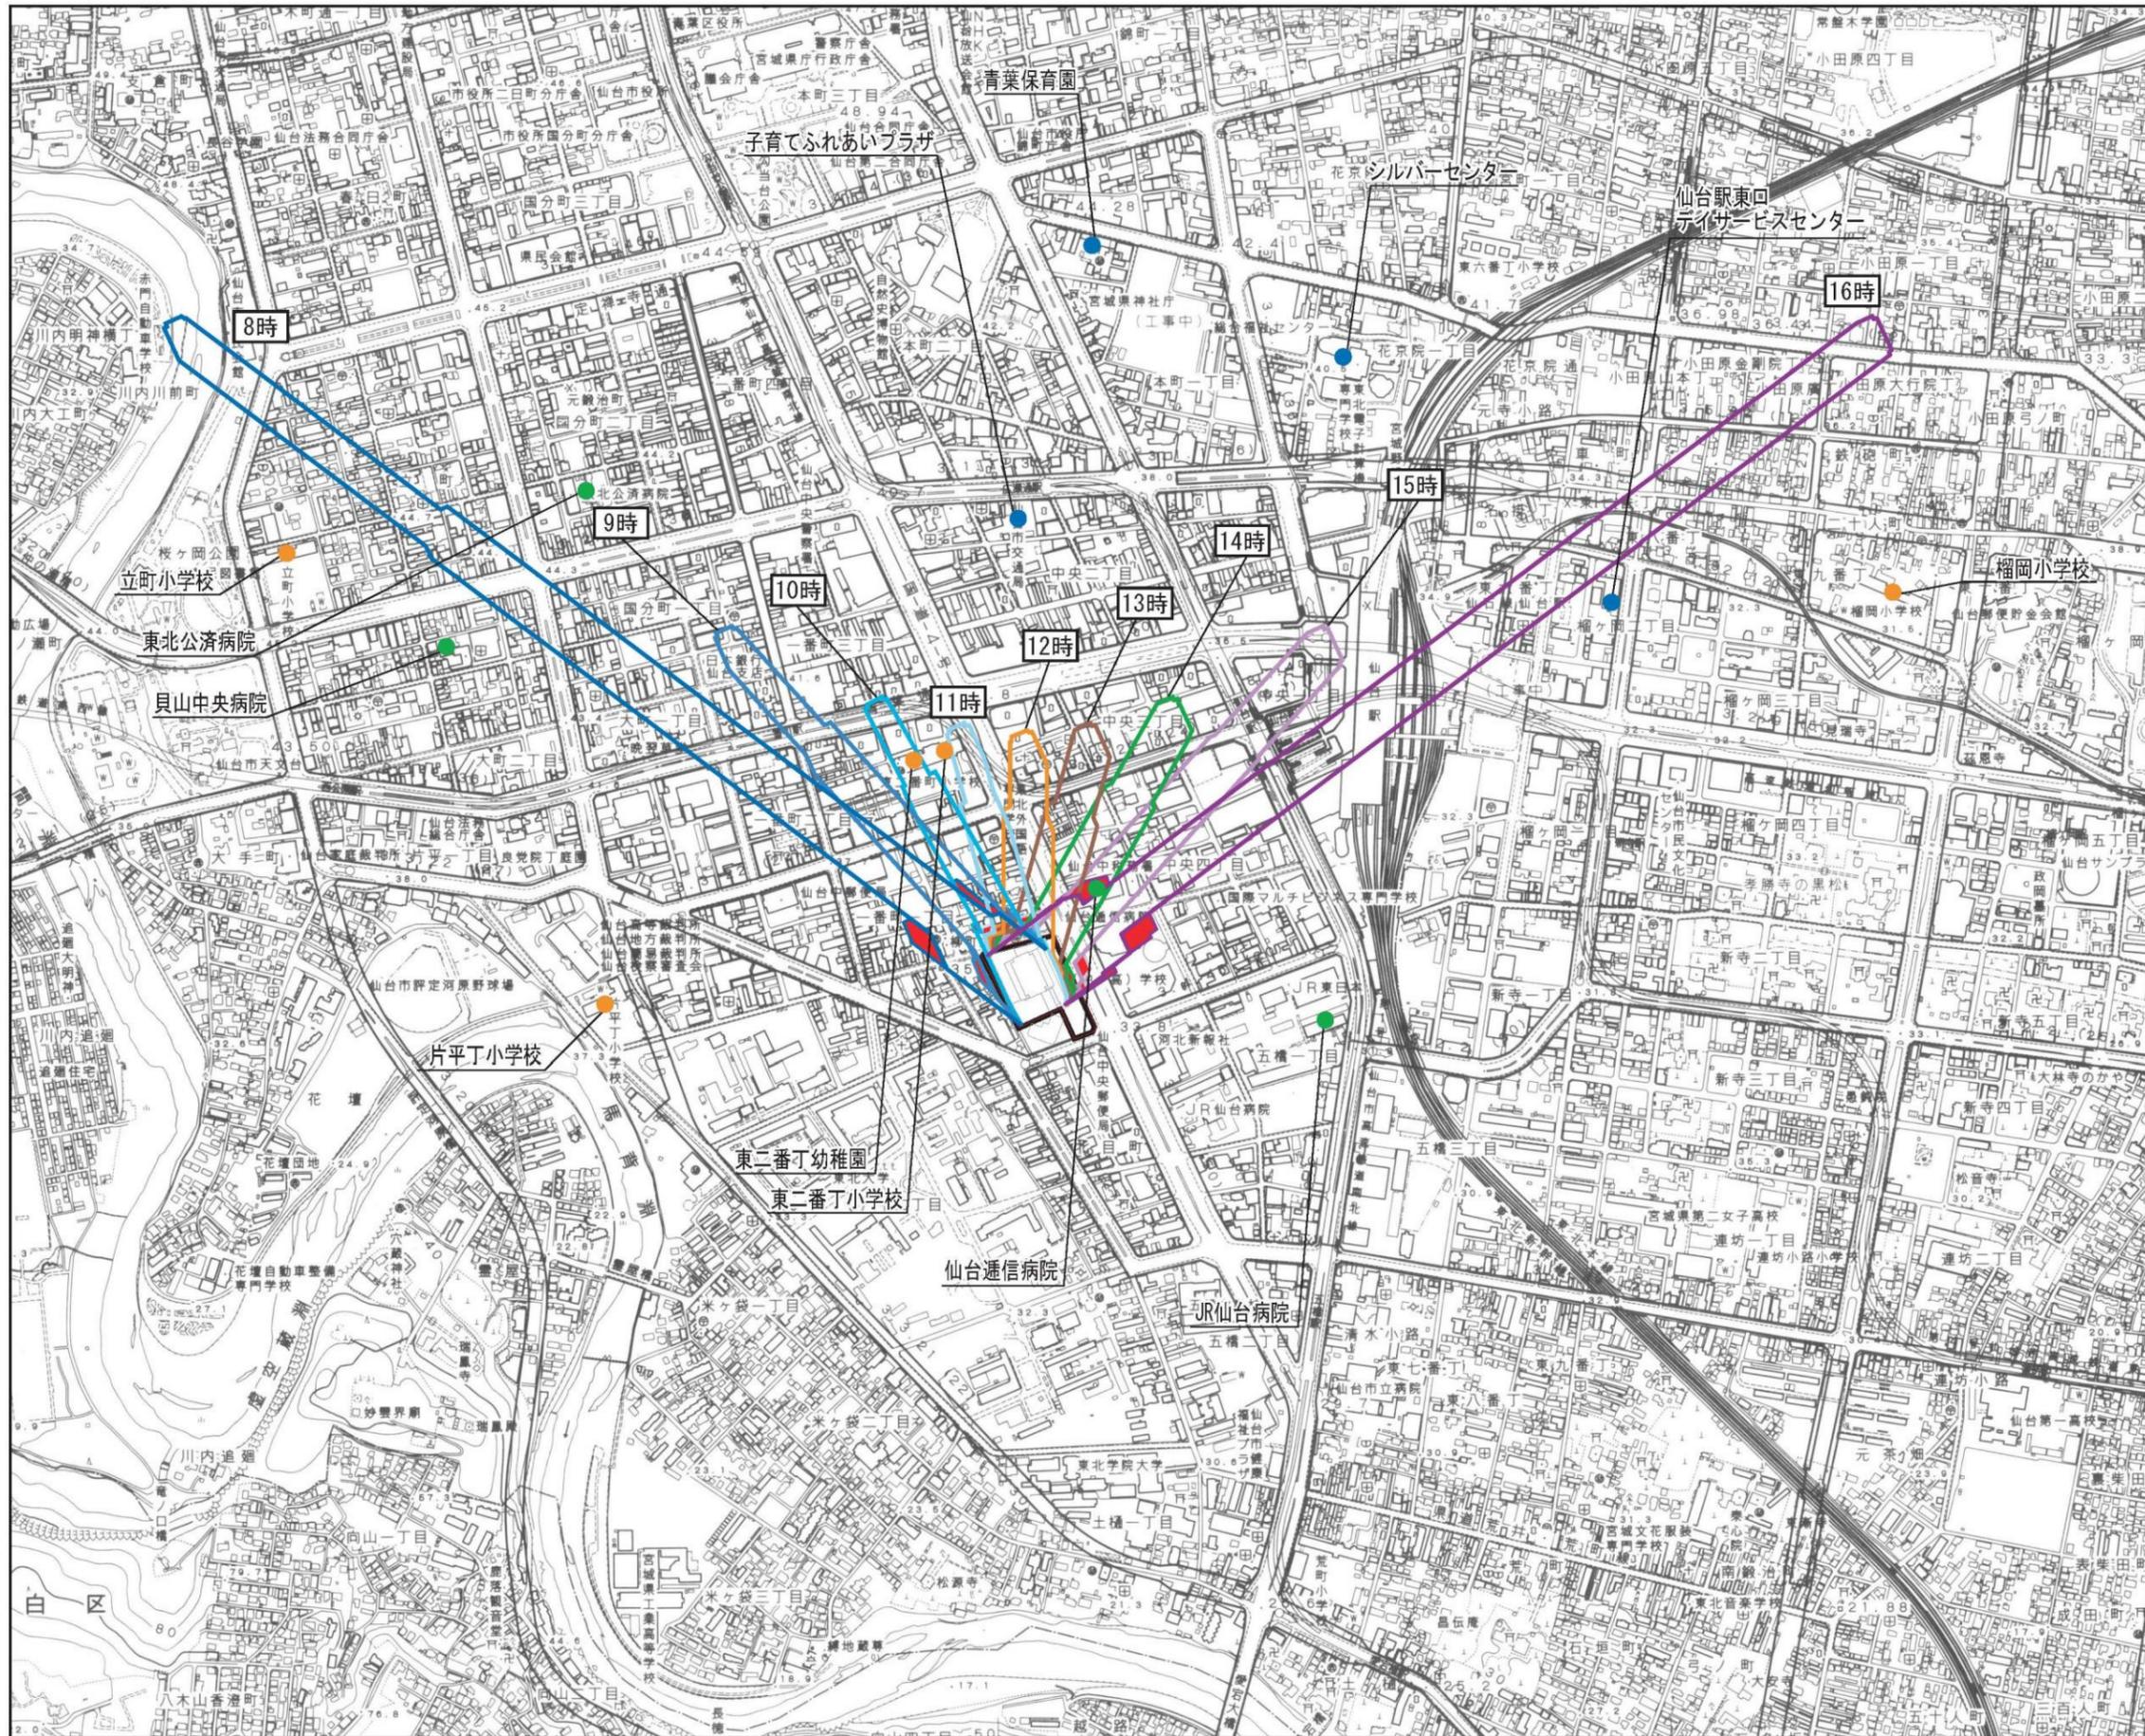
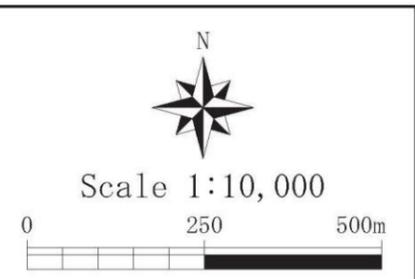
図 9.5-1  
時刻別日影図（冬至）

計画建築物による日影の範囲は、低層部の高さの変更に伴い時刻別日影図の1時間未満の日影の範囲が広がるものの、等時間日影図では1時間以上2時間未満の日影が生じる範囲は計画地東側の東二番町通（国道4号線）に限られ、計画地周辺で特に日影について配慮を要する施設である計画地東側の仙台通信病院や、計画地北側の東二番丁幼稚園及び東二番丁小学校の日影の範囲は、概ね予測の範囲内であった。

日影条件：冬至日・平均地盤面 +0 m
