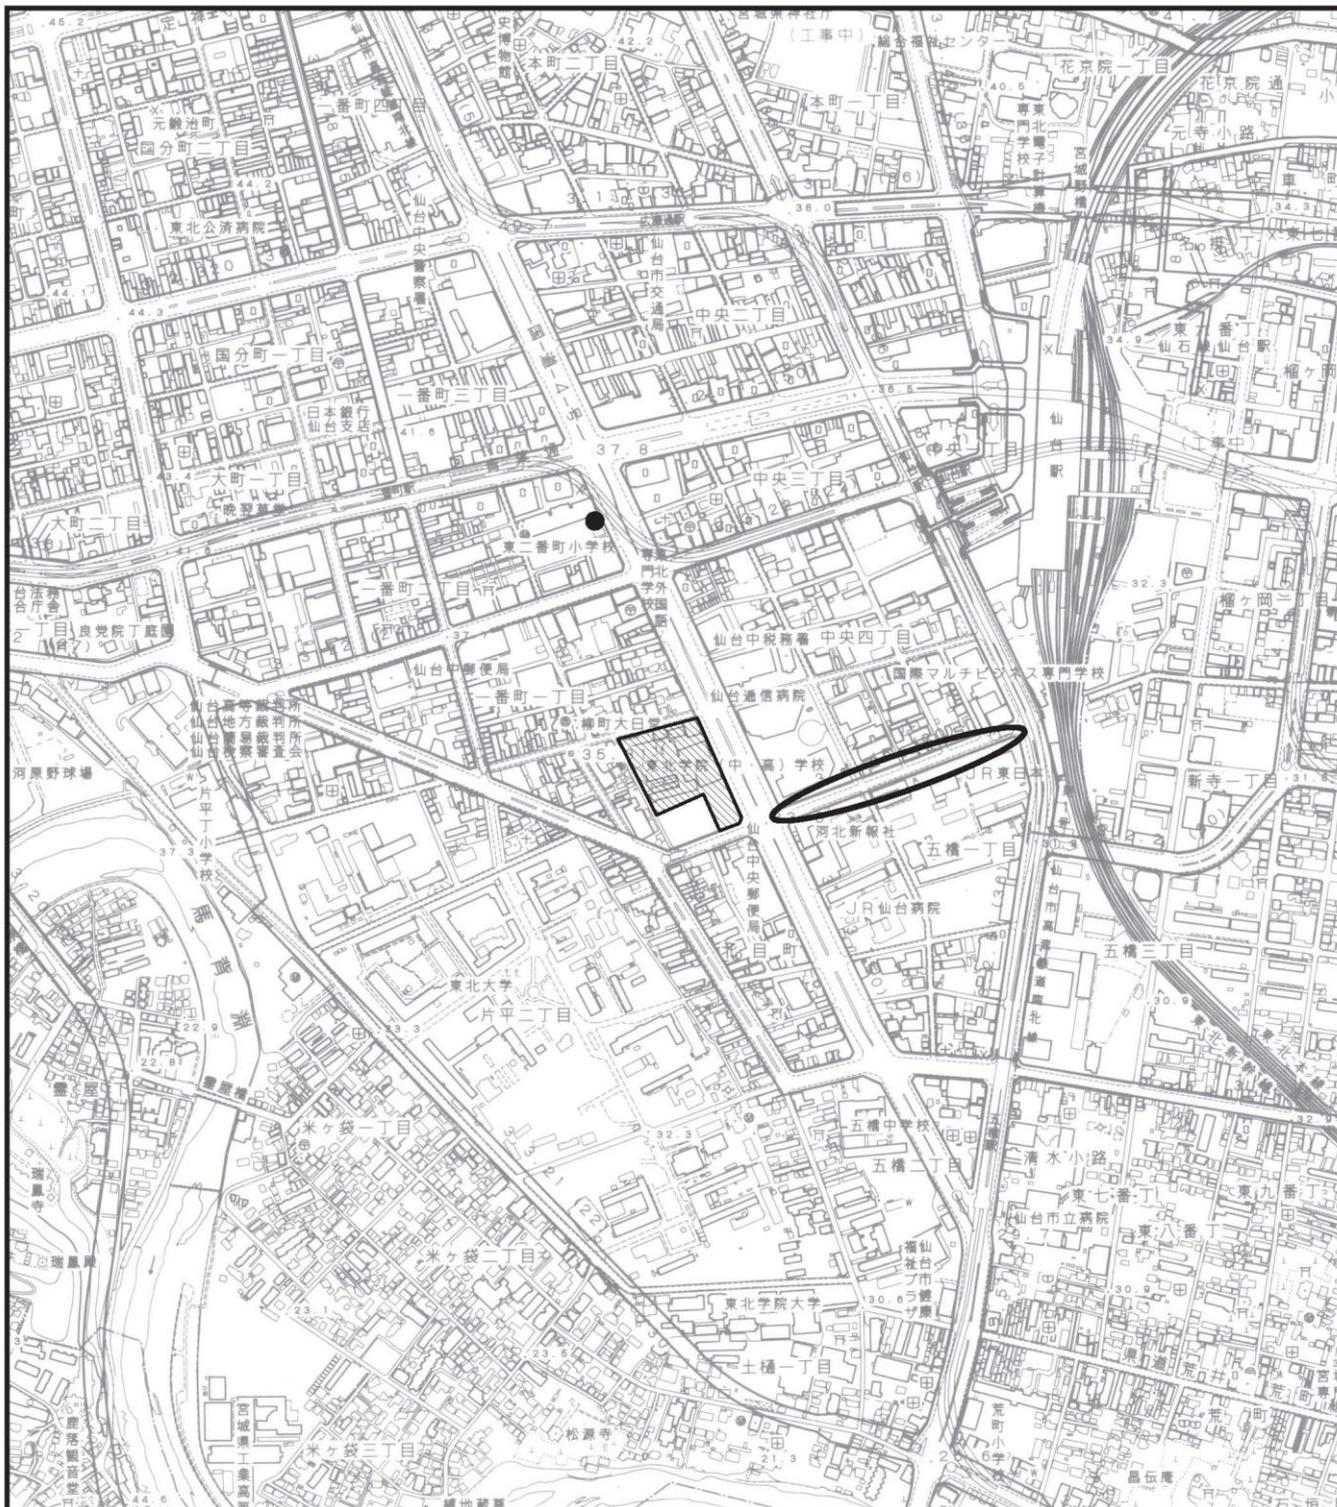
図9.10-1
自然との触れ合いの場調査地点

調査地点は、図 9.10-1 に示す東二番丁小学校「くすのき（仙台市保存樹木）」及び北目町通「ユリノキ並木」とした。

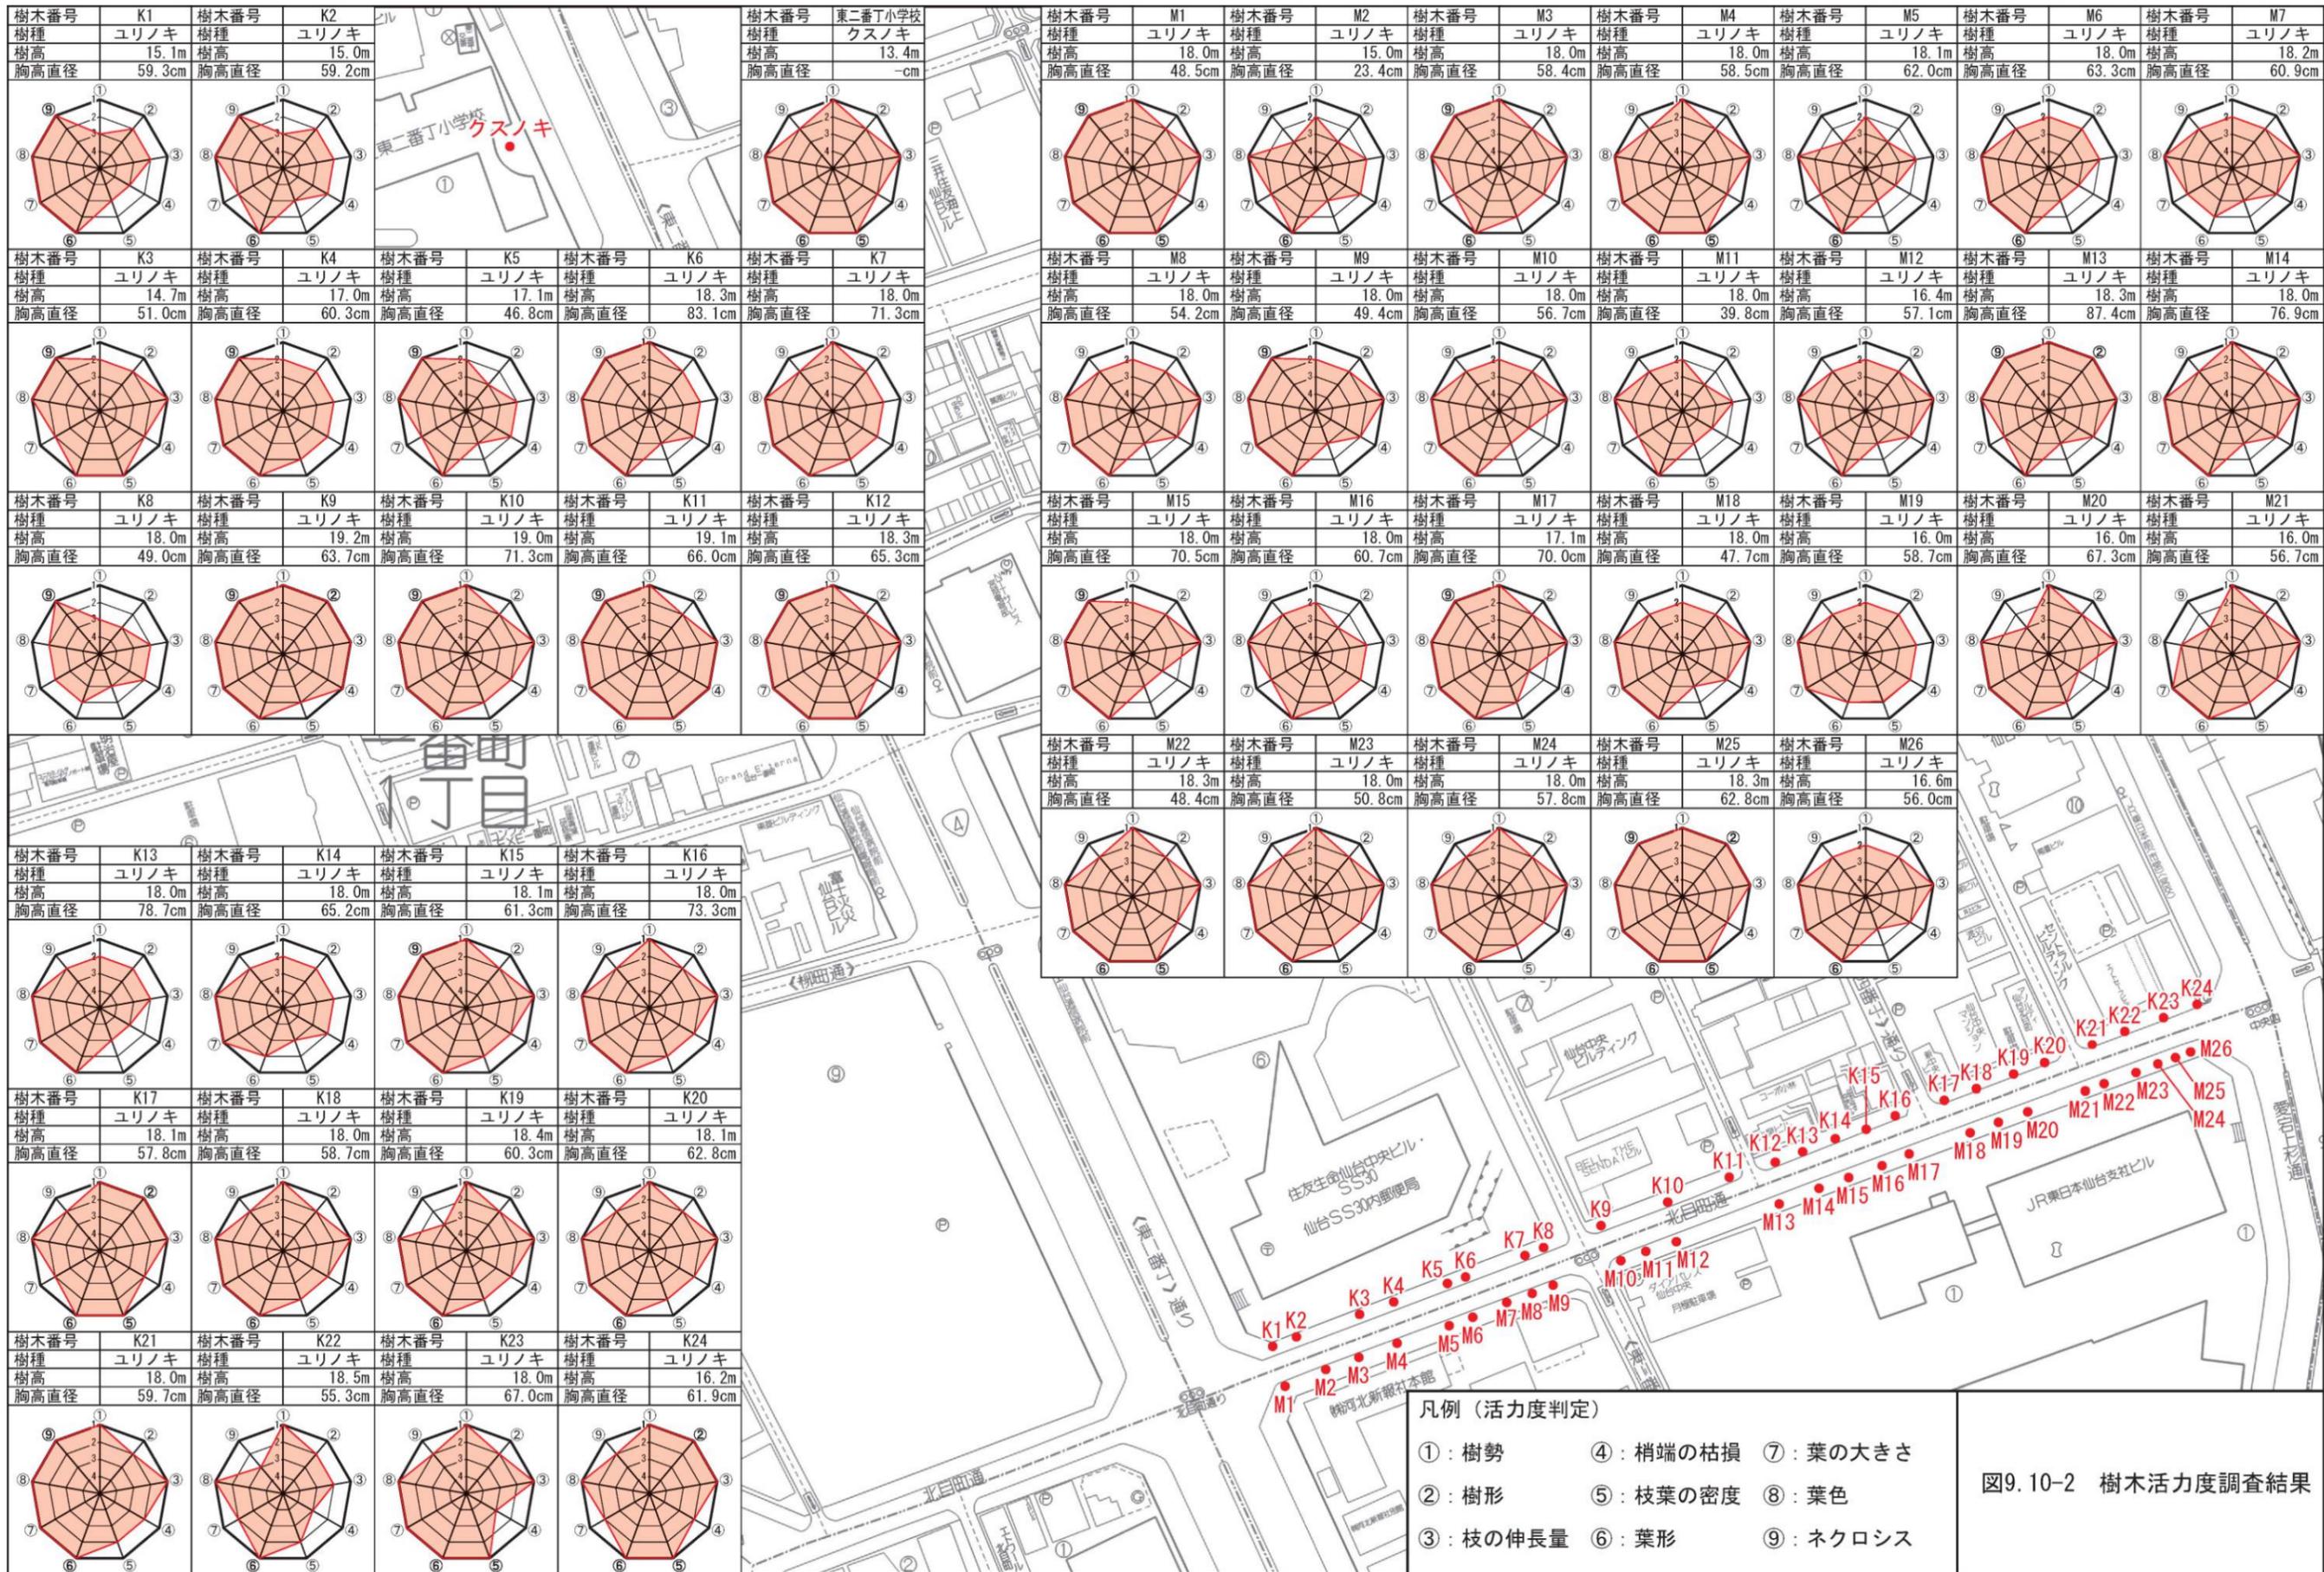
調査地点における樹木活力度調査結果は、表 9.10-4～5 及び図 9.10-2 に示すとおりである。

調査対象樹木の平均活力度は 1.1～2.2 であり、活力度の判定は「良好、正常なもの」を示す A と判定された樹木が 51 本中 35 本、「普通、正常に近いもの」を示す B と判定された樹木が 16 本であり、「悪化のかなり進んだもの」を示す C、「顕著に悪化の進んだもの」を示す D と判定された樹木はなかった。

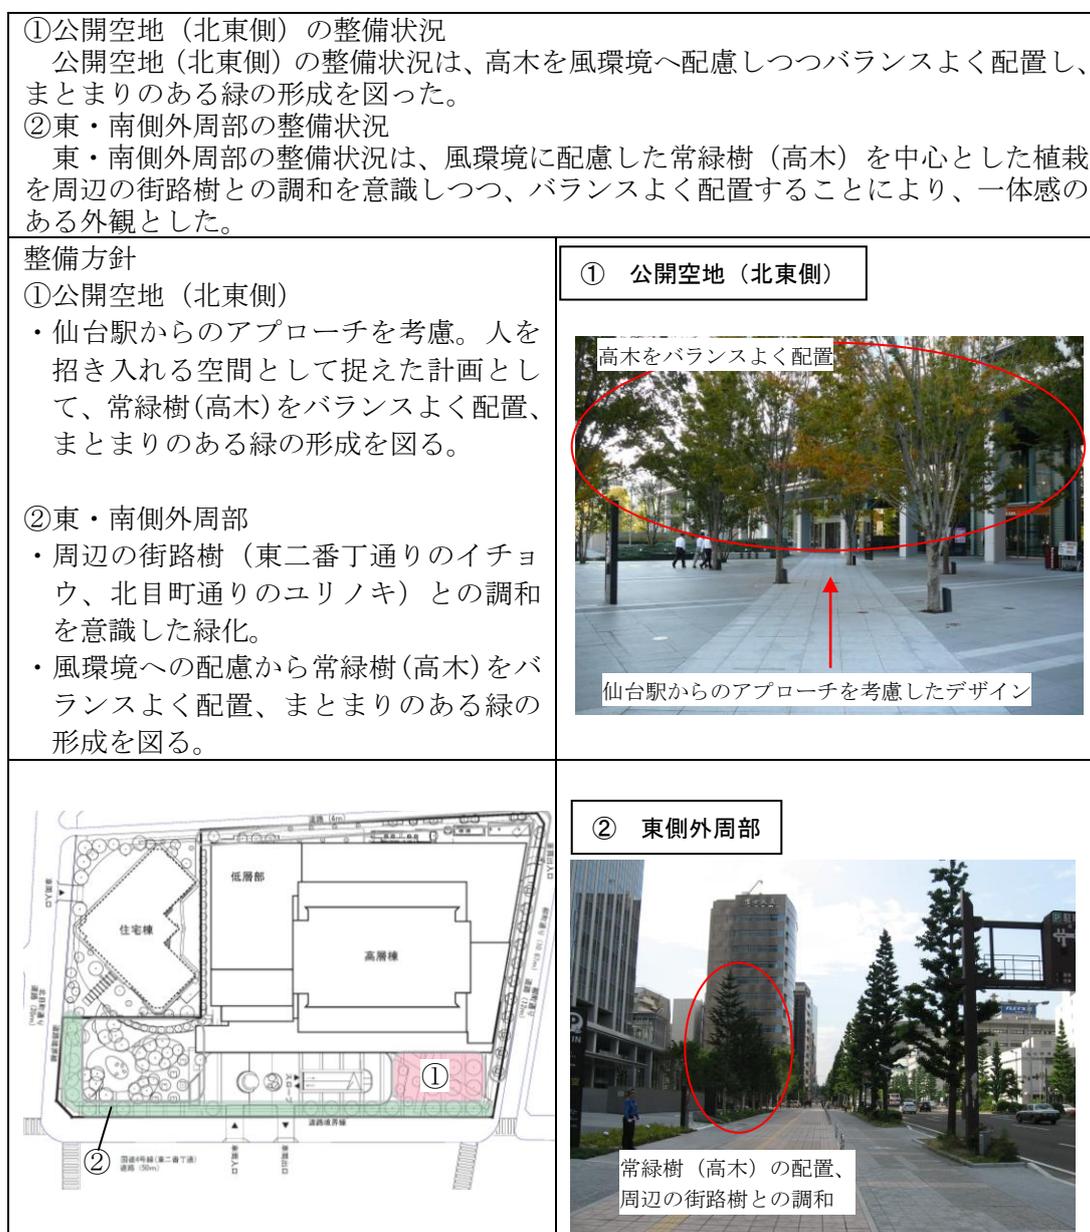
図9.10-3(1) 公開空地の整備方針及び整備状況(公開空地(北東側)、東・南側外周部)

計画地は都心地域の大動脈の国道4号線(東二番丁通)に約160m にわたって面し、柳町通、北目町通や西側の市道の4本の道路に接道する土地利用条件から、公開空地の整備にあたっては当初方針とおり、主に歩道状空地の確保に努め、都市における安全で快適な歩行者空間の創出に寄与した。特に、国道4号線(東二番丁通)は、道路植栽改植事業や、バリアフリーネットワークの特定経路に位置付けられており、街路樹との連携を図った敷地内の緑化を積極的に行い、緑の連続性を確保し、一番町地区全体を良好な都市空間の創出を図った。

また、計画地周辺の居住者や当該施設への来訪者を含めた歩行者に対して、緑に囲まれた都市の中の憩いの場を提供することを目指し、国道4号線(東二番丁通)の歩道状空地に沿って良好な広場状の空地を整備した。

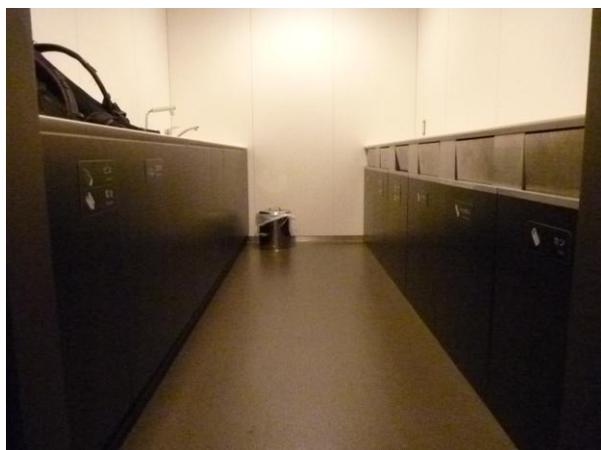
写真 9.11-1 分別回収の状況
(給湯室に設置した分別回収ボックス)

環境保全のための措置	実施状況	備考
① 従量課金制導入の検討	① オフィステナントには数種類の分別回収容器を貸与してゴミの軽減・リサイクルの促進を進めるとともに、店舗テナントのゴミについては、計量の上で品目別単価により課金する制度を採用した。	—
② ビルの企画・営業・管理上での工夫 ・大容量通信インフラの導入や電源容量の確保、配線レイアウトが自由になる床の整備により、電子決裁や電子メール、電子会議の活用促進をサポートする。 ・利用しやすい給湯室を各フロアに整備し、空き缶・ペットボトルの削減を促す。	② ・電子決裁や電子メール、電子会議の活用促進をサポートするため、大容量通信インフラの導入や電源容量の確保、配線レイアウトが自由になる床の整備を行った。 ・空き缶・ペットボトルの削減を促すため、利用しやすい給湯室を各フロアに整備した。	—
・オフィスサポートの飲食店の誘致検討により、弁当ガラ発生の抑制を目指す。	・弁当ガラ発生を抑制するため、飲食店を誘致し、低層部（トラストシティプラザ）1～2階に開設した。	写真 9.11-1 参照
・清掃・維持管理を適切に行ない美観や清潔感を保つとともに、むやみにゴミ箱を設置しないことで、利用者・来街者へのゴミの持ち帰りや再利用を促す。	・利用者・来街者へのゴミの持ち帰りや再利用を促すため、ゴミ箱の設置箇所を限定するとともに、美観や清潔感を保つよう定期的に清掃・維持管理を行っている。	—
③ 分別回収の徹底化による意識の向上	③ 分別回収（15区分※）の徹底により、テナント従業員への廃棄物削減に対する意識の向上を図っている。 ※15区分：上質紙・新聞・雑誌・段ボール・ミックスペーパー・缶（スチール）・缶（アルミ）・ビン・ペットボトル・不燃ごみ・廃プラスチック・発泡スチロール・廃蛍光管・廃乾電池・廃油	写真 9.11-1 参照
④ 食品リサイクル法に基づく食品リサイクルに対する取り組み	④ 食品リサイクル法に基づき、食品廃棄物（生ゴミ）のリサイクルに努めている。 ※ホテルの生ゴミのリサイクル先：(株)仙台リサイクルセンター	食品廃棄物のリサイクル量は、表 9.11-2 参照

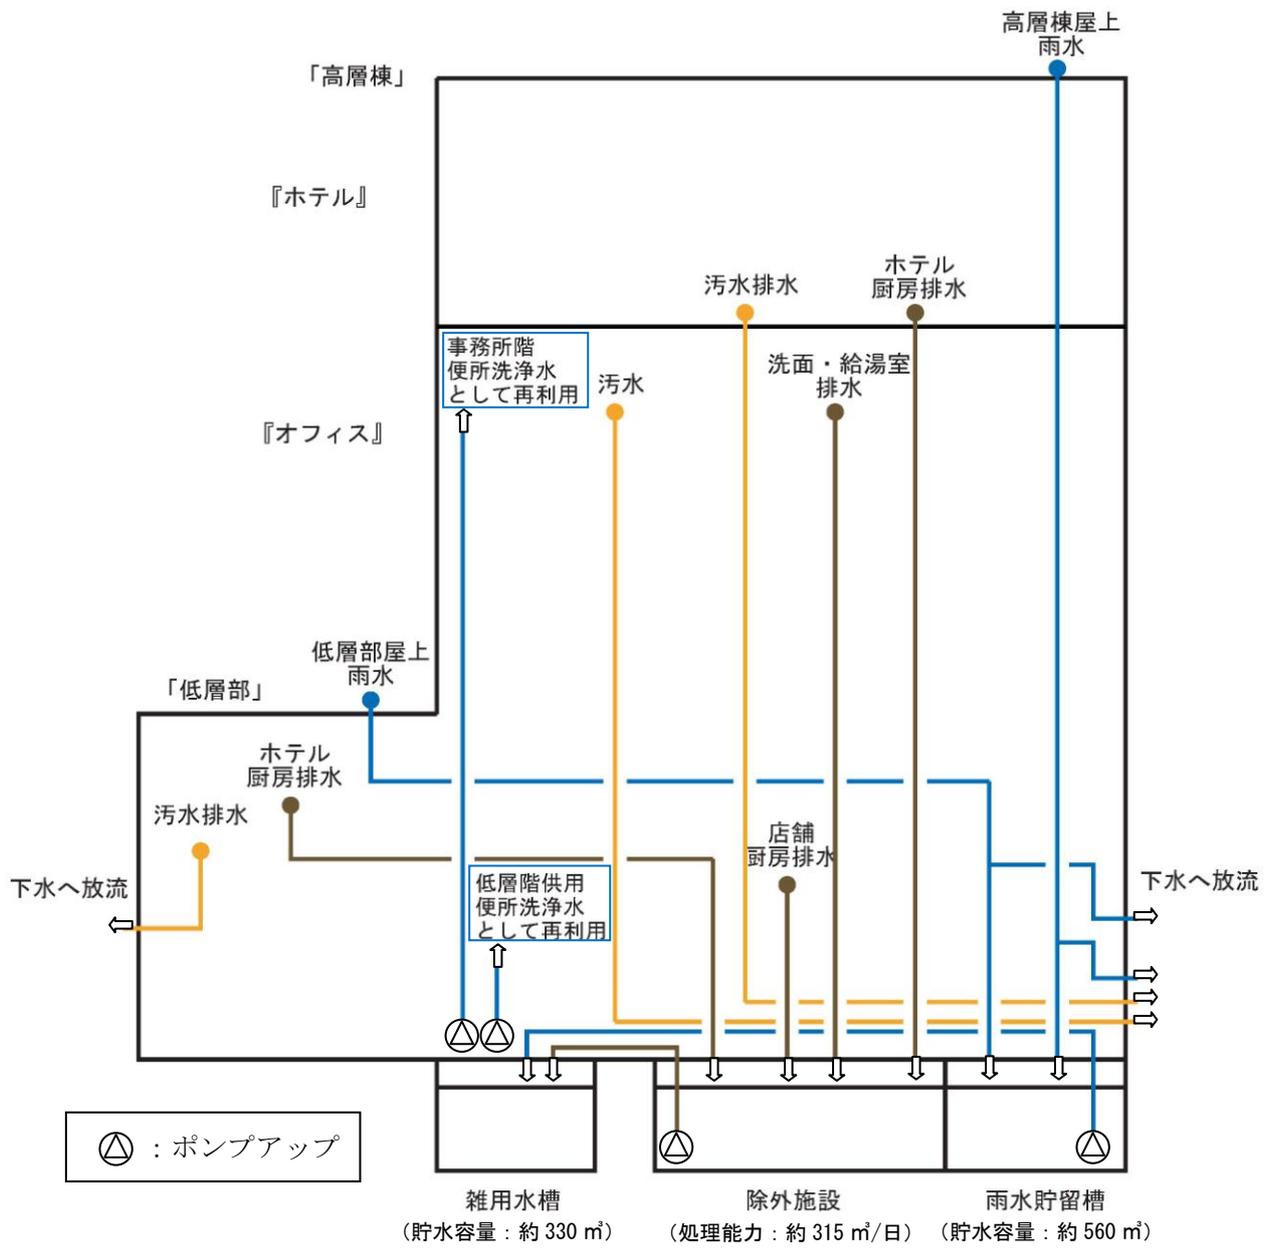
図 9.11-1 中水を含めた排水系統の概要

環境保全のための措置	実施状況	備考
①計画地周辺の公共下水道が合流式であることを踏まえ、公共下水道への負荷軽減が図れるよう、雨水の一時貯留による雨水排水の時間的な集中の軽減や屋上雨水の中水としての有効利用、公開空地への緑地の確保や通水性のある部材の採用に努める。	①計画地周辺の公共下水道が合流式であることを踏まえ、公共下水道への負荷軽減を図るため、計画建築物地下への雨水抑制用貯留槽の設置による雨水排水の時間的な集中を軽減するとともに、屋上雨水の中水としての有効利用並びに、公開空地への緑地の確保を行った。 汚水、雑排水、雨水を含めた、中水排水系統の概要は表 9.11-9 及び図 9.11-1 に示すとおりである。	屋上雨水を含めた中水利用量は前掲表 9.11-7 参照

系統	概要	備考
一般汚水・雑排水	前面道路下水道へ自然流下・放流。	
一般汚水・雑排水 (1階及び地階)	自然流下困難箇所及び、周辺冠水時における逆流事故を考慮し、地下排水槽に貯留後、ポンプアップ。	
回収雑排水	オフィス（洗面・給湯室）排水は、建物地下の除外施設で貯留。	中水製造原水
厨房排水 (ホテル・店舗)	グリーストラップを介した後、ホテル、共用、店舗系統ごとに、地下除外施設で貯留。	中水製造原水
建物屋上雨水	自然流下・放流及び地下の雨水貯留槽への切り替え可能とし、雨水流出抑制貯留及び雨水利用貯留。	中水製造原水
その他雨水	建屋内は単独系統として、屋外へ導き、雨水最終枳にて汚雑系統と合流した後、下水道へ自然流下・放流。
