2. 事業計画の変更に伴う環境影響評価の検証

4. 対象事業の実施状況

5. 環境の保全及び創造のための措置の 実施状況

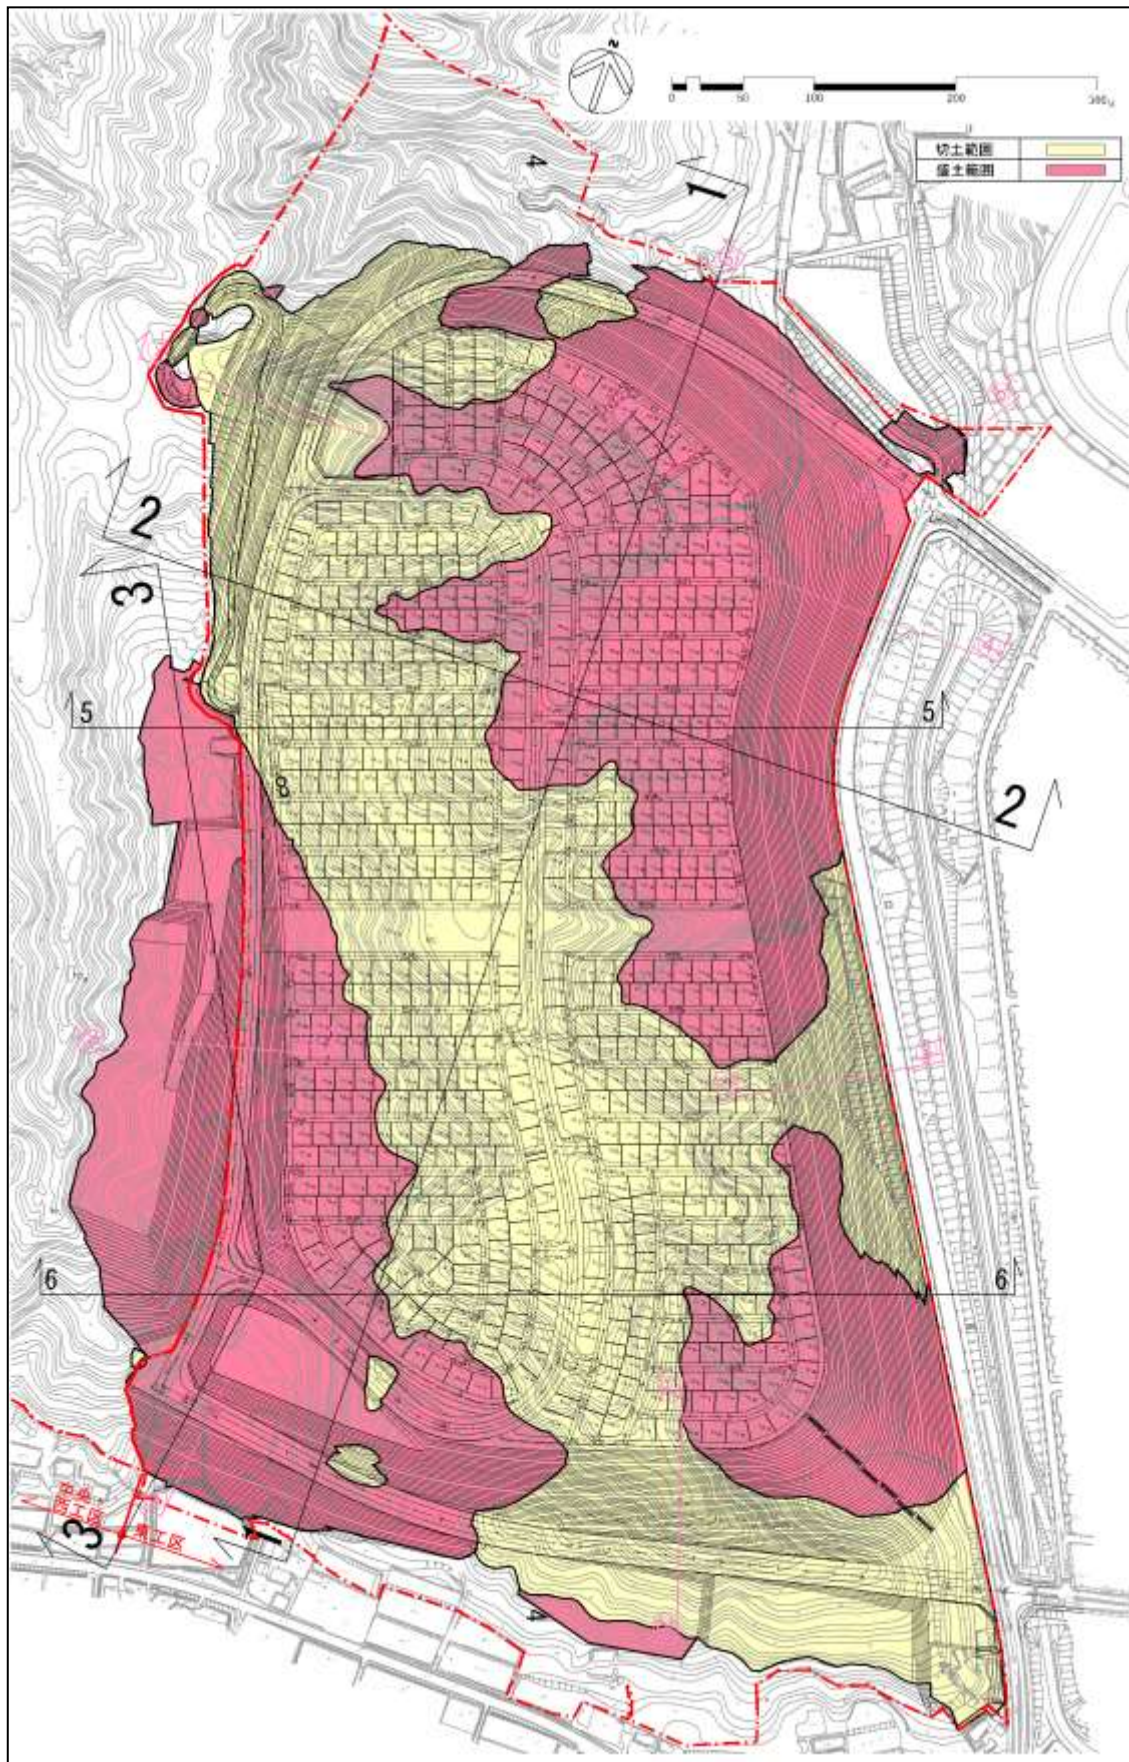
図 4.3-1 対象事業計画地内の改変状況

造成工事が完了した時点の改変状況は、図 4.3-1 に示すとおりである。

本事業は、工区を分割したことにより、東工区側のみの改変となっている。

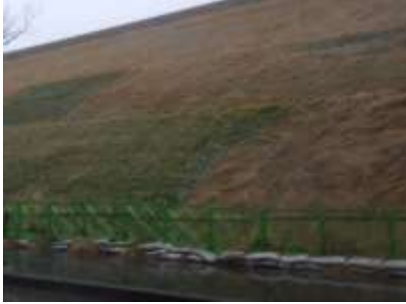
環境影響要因	環境保全措置の内容	環境保全措置の実施状況
(切土・盛土・掘削等) 工事による影響	<p>●土砂流出抑制対策の実施</p> <ul style="list-style-type: none"> ・長期間の裸地となることで土砂の流出の可能性が生じた場合には、必要に応じてシート等で覆うことや仮設柵を設置する等の対策を必要に応じて実施する。 	<p>適宜、土堰堤を作製、土嚢設置を行い、土砂や水分の流出を抑制した。</p>

<p>土嚢設置状況</p>
	<ul style="list-style-type: none"> ・掘削後の仮置き土砂は、必要に応じてシート等で覆い濁水発生の抑制に努める。 	<p>工程管理を行うことにより、仮置きが発生しないよう努めた。</p>

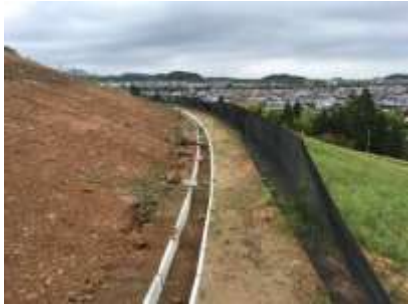
環境影響要因	環境保全措置の内容	環境保全措置の実施状況
(切土・盛土・掘削等) 工事による影響	●濁水防止	
	<ul style="list-style-type: none"> ・供用後の雨水流出対策として対象事業計画地南西部に計画している調整池を早期に整備することで、工事中の雨水排水処理にも対応する。 	表 5.4-1に示すとおりである。
	<ul style="list-style-type: none"> ・仮設調整池の貯水池及び堤体の管理のほか、仮沈砂池に堆積した土砂は適宜除去する。 	表 5.4-1に示すとおりである。
	<ul style="list-style-type: none"> ・造成後の裸地については、速やかに転圧、緑化を施すなどの工事計画を立てることにより、濁水発生を抑制する。 	表 5.4-1に示すとおりである。
	<ul style="list-style-type: none"> ・長期間の裸地となることで土砂の流出の可能性が生じた場合には、必要に応じてシート等で覆うことや仮設柵を設置する等の対策を行う。 	表 5.4-1に示すとおりである。
	<ul style="list-style-type: none"> ・掘削後の仮置き土砂は、必要に応じシート等で覆い濁水発生の抑制に努める。 	表 5.4-1に示すとおりである。
	●粉じん対策	
	<ul style="list-style-type: none"> ・造成裸地は早期緑化等に努める。必要に応じて防塵シート等で造成裸地を覆うことで粉じんの飛散を防止する。 	表 5.1-1に示すとおりである。
	<ul style="list-style-type: none"> ・盛土材を一時保管する場合には、必要に応じて防塵シート等で盛土材を覆い粉じんの飛散を防止する。 	表 5.1-1に示すとおりである。
	●その他	
<ul style="list-style-type: none"> ・土砂流出防止：切盛土工による不用意な土砂の緑地への流入を防止するため、残置緑地との境界部には土砂流失防止柵を設け残置緑地の林床破壊を起こさないように留意する。 	盛土小段部に土砂防護柵を設置し、土砂流出の防止に努めた。

<p style="text-align: center;">土砂防護柵設置状況</p>

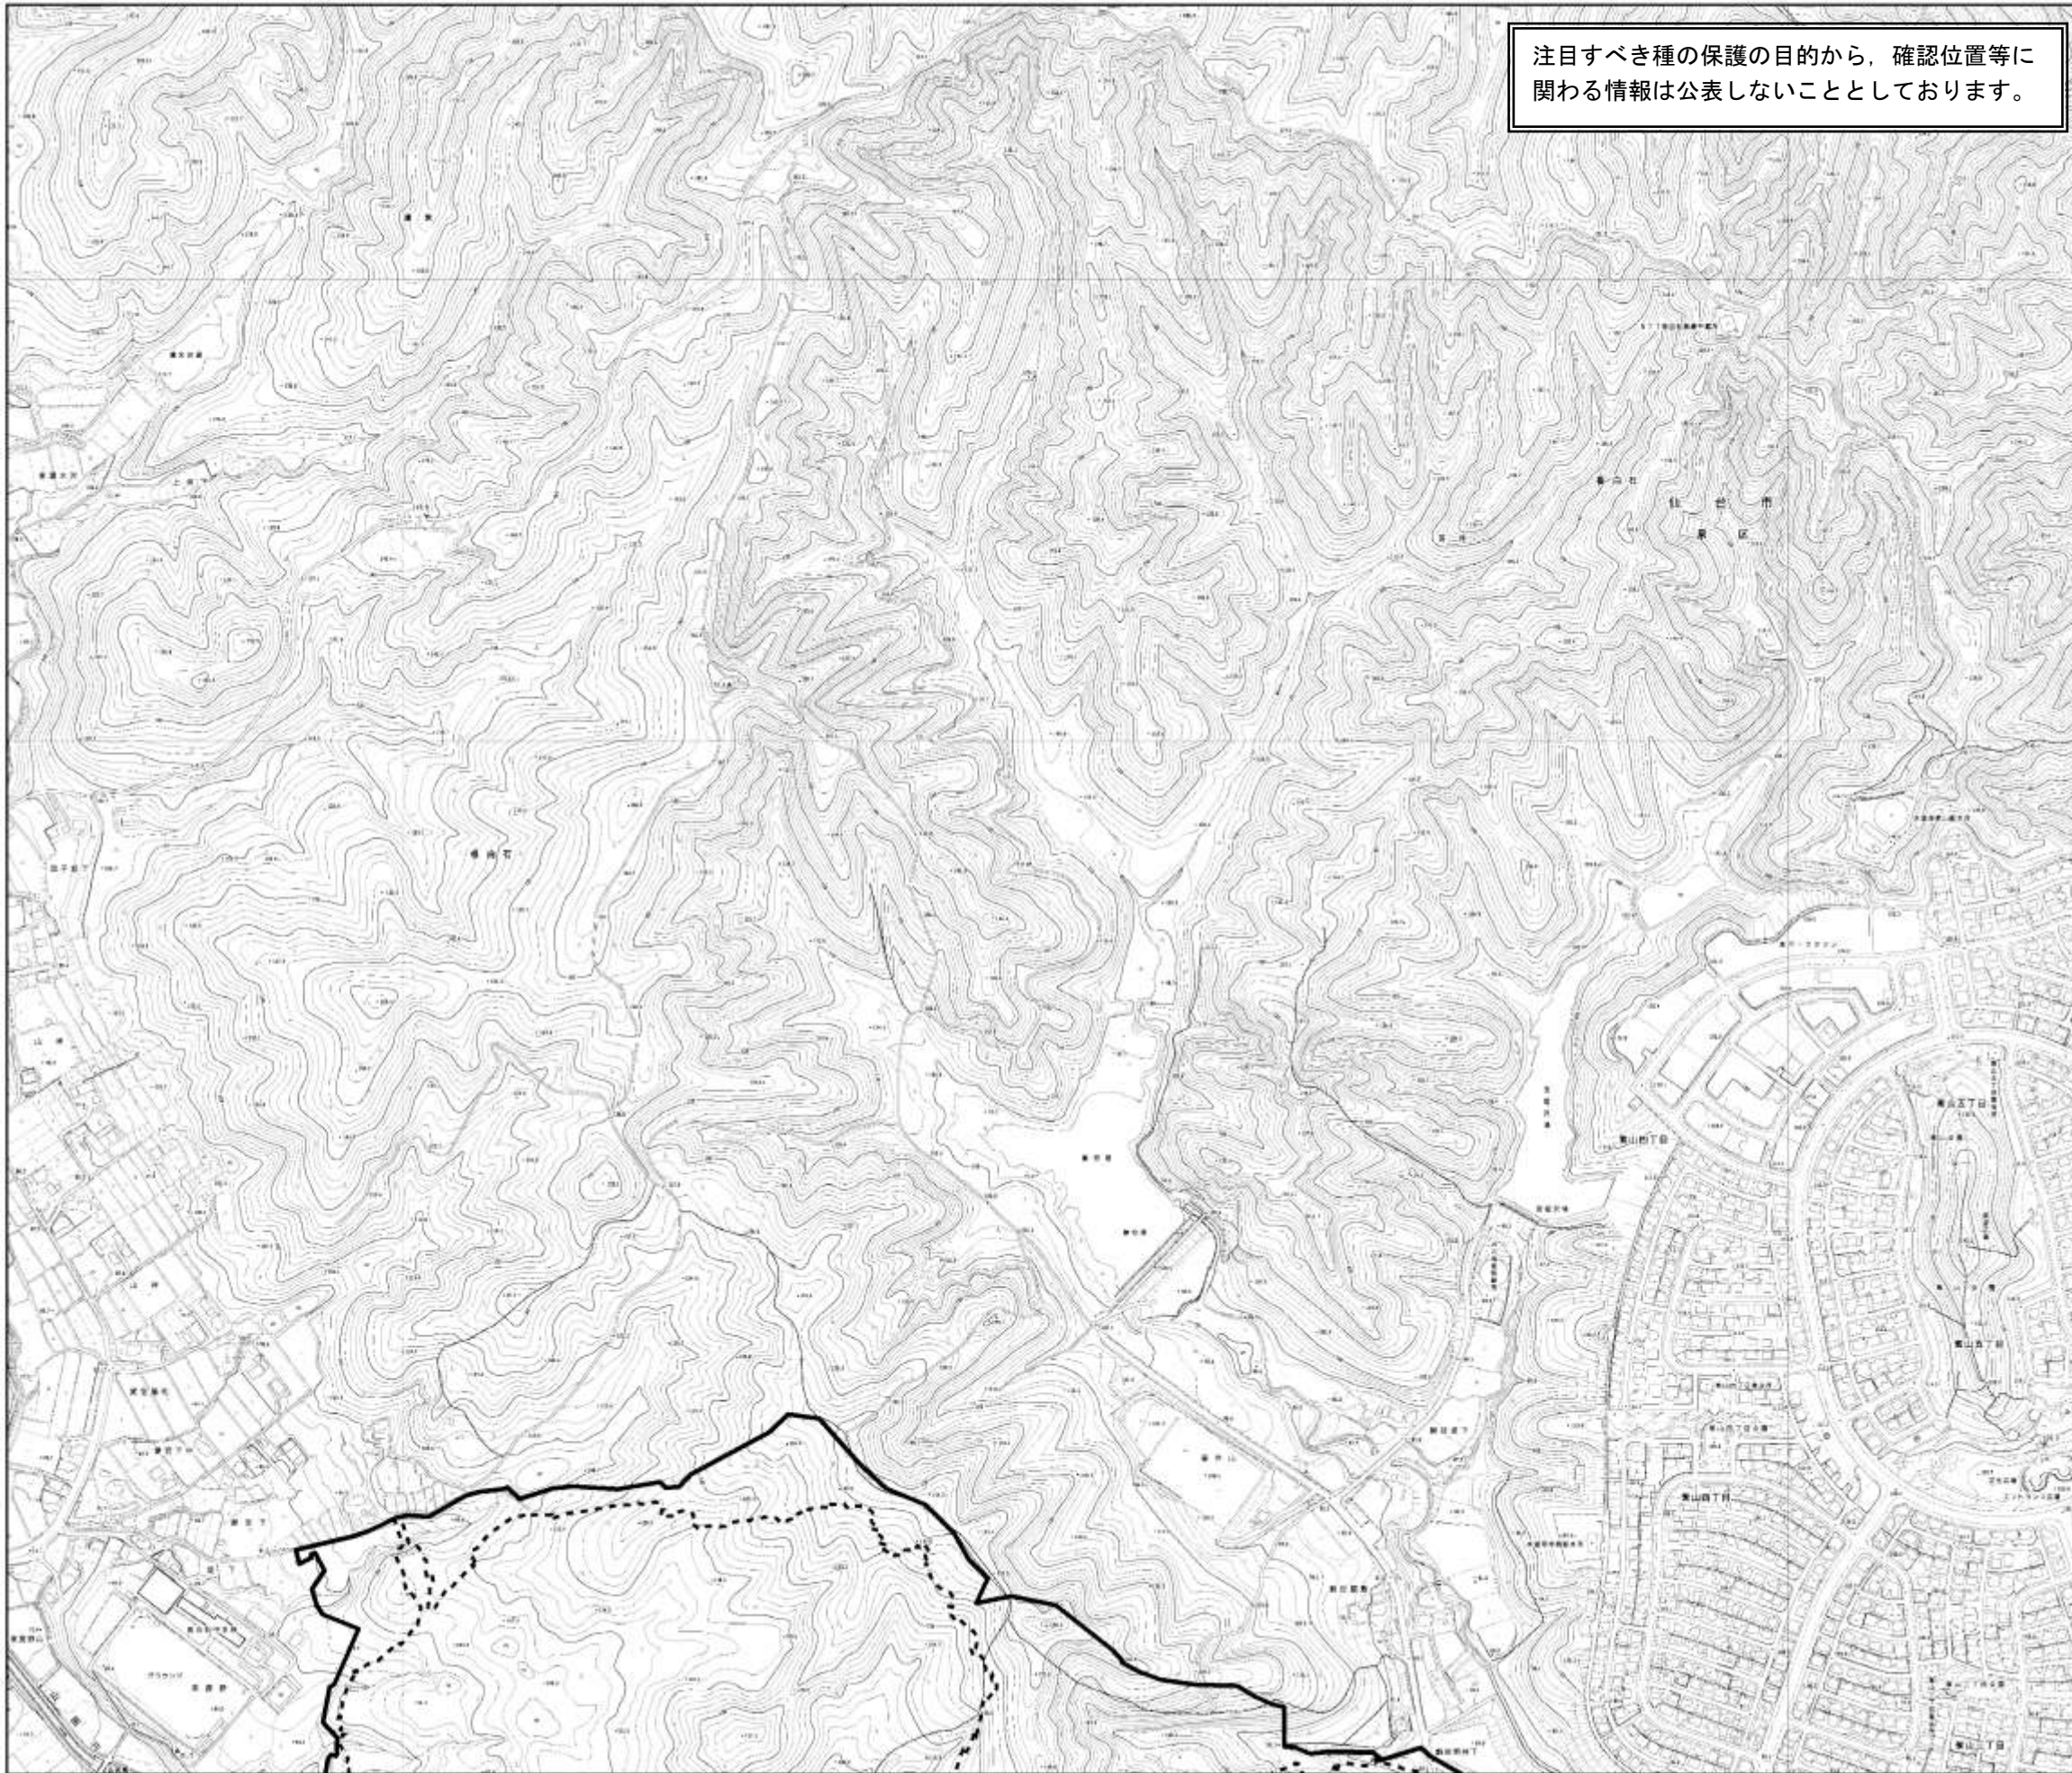
図 5.7-1 移殖後モニタリング結果
(両生類)

両生類のモニタリング結果の概要は、以下に示すとおりである。また、移殖後モニタリング結果は表 5.7-7及び図 5.7-1, 移殖地点ごとの確認状況は表 5.7-8～表 5.7-9に示すとおりである。

[備考]1. 移植候補地としていた「トウホクサンショウウオ④」は、特異的な環境であったことから、評価書時点で移植先から除外した。
2. ハッチングは、1回以上卵のうが確認された地点であることを示す。

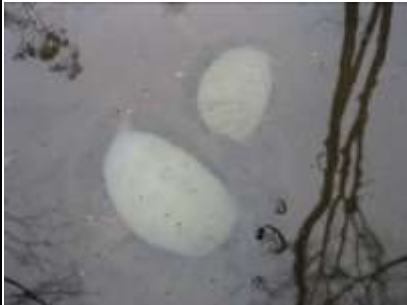
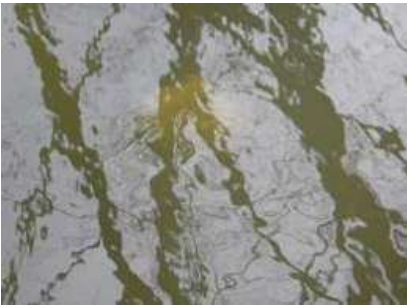
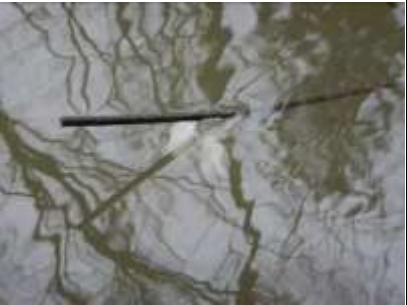
表 5.7-9(7) モニタリング結果 (クロサンショウウオ) (7/7)

種名	クロサンショウウオ			地点番号	⑦	移植数	11			
(評価書時) 移植環境	pH		6.74		水温(°C)		12.1			
	流れ(水量)		止水		沢幅(cm)		-			
	池規模(m)		19.7×7.1		水深(cm)		100以上			
	河床材料		泥		周辺植生		■■■■■			
	備考		-							
モニタリング 移植後	確認個体数 (1年目)	卵のう	2	確認個体数 (3年目)	卵のう	1	確認個体数 (5年目)	卵のう	1	
		幼生(大)	0		幼生(大)	0		幼生(大)	0	
		幼生(小)	0		幼生(小)	0		幼生(小)	0	
	環境の変化 (1年目)	無		環境の変化 (3年目)	周辺伐採 造成法面隣接		環境の変化 (5年目)	無		
	pH	7.03		pH	7.40		pH	7.05		
	水温(°C)	11.3		水温(°C)	11.5		水温(°C)	10.8		
	1年目(H30.4.3)			3年目(R2.3.30)			5年目(R4.3.25)			
移植個体の状況

移植先の環境	注目すべき種の保護の目的から、確認位置等に関わる情報は公表しないこととしております。									
周辺環境										
モニタリング結果	卵のうが2対確認された。クロサンショウウオは、性成熟するのに3年程度の時間を要するため、確認された卵のうは、移植前から生息している個体による産卵と考えられる。			移植時から継続して産卵している。移植時からモニタリング3年目まで確認卵数が1対と同数であること、周辺の産卵適地は卵のうが確認されなかったクロサンショウウオ⑥以外にないことから、今回確認された産卵は、移植前から周辺に生息している個体による産卵の可能性があり、移植個体は性成熟に至っていない可能性が考えられる。			卵のうが1対確認された。確認された卵のうは移植前から生息する個体か移植個体による産卵のいずれかであると考えられる。また、本移植地点は、移植後1年目から継続して卵のうが確認されていることから、産卵に適した箇所として本種が産卵に利用しているものと考えられる。

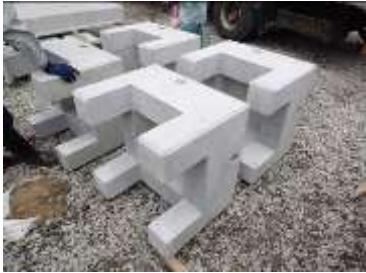
環境影響要因	環境保全措置の内容	環境保全措置の実施状況
(切土・盛土・掘削等) 工事による影響	<p>●再資源化及び発生抑制</p>	
	<ul style="list-style-type: none"> 対象事業計画地のほぼ中心部に位置する自然緑地の尾根を残し、伐採する既存樹木の発生量を抑制する。 	<p>評価書「1.4 事業の内容 図 1.4-2 土地利用計画平面図」に示すとおり、対象事業計画地は計画地中心部に位置する自然緑地の尾根を残している。</p>
	<ul style="list-style-type: none"> 発生する建設発生廃材及び伐採した既存樹木については、可能な限り再資源化に努める。廃棄物に占める割合の高い伐採木は、産業廃棄物中間処理業者への委託により、建築資材、紙、バイオ燃料、木質ペレット等への再資源化を図る。 	<p>工事現場で発生した、伐採樹木はチップ化し、再資源化（バイオ燃料）に努めた。</p>   <p style="text-align: center;">伐採材チップ化状況</p>
	<ul style="list-style-type: none"> 使用する部材等は工場での一部加工品や完成品（二次製品）を可能な限り採用し、廃棄物等の発生抑制に努める。 	<p>コンクリート製品は主に、二次製品を利用し、廃棄物等の発生抑制に努めた。</p>

<p style="text-align: center;">二次製品（ベンチフリューム、集水柵）</p>
<ul style="list-style-type: none"> コンクリート型枠はできるだけ非木質のものを採用し、計画的に型枠を転用するよう努める。 	<p>加工が多く必要となるため非木質のコンクリート型枠の使用が困難であることから、木質のコンクリート型枠を使用した。ただし、使用した木質のコンクリート型枠は可能な限り転用しながら施工した。</p>	
<ul style="list-style-type: none"> 切土量及び盛土量のバランスをとり残土を極力少なくする土工事計画を立案するものとし、発生土は可能な限り対象事業計画地内での再利用に努める。 	<p>切土と盛土のバランスを考えて、残土を極力出さずに工事計画に基づいて施工した。</p>

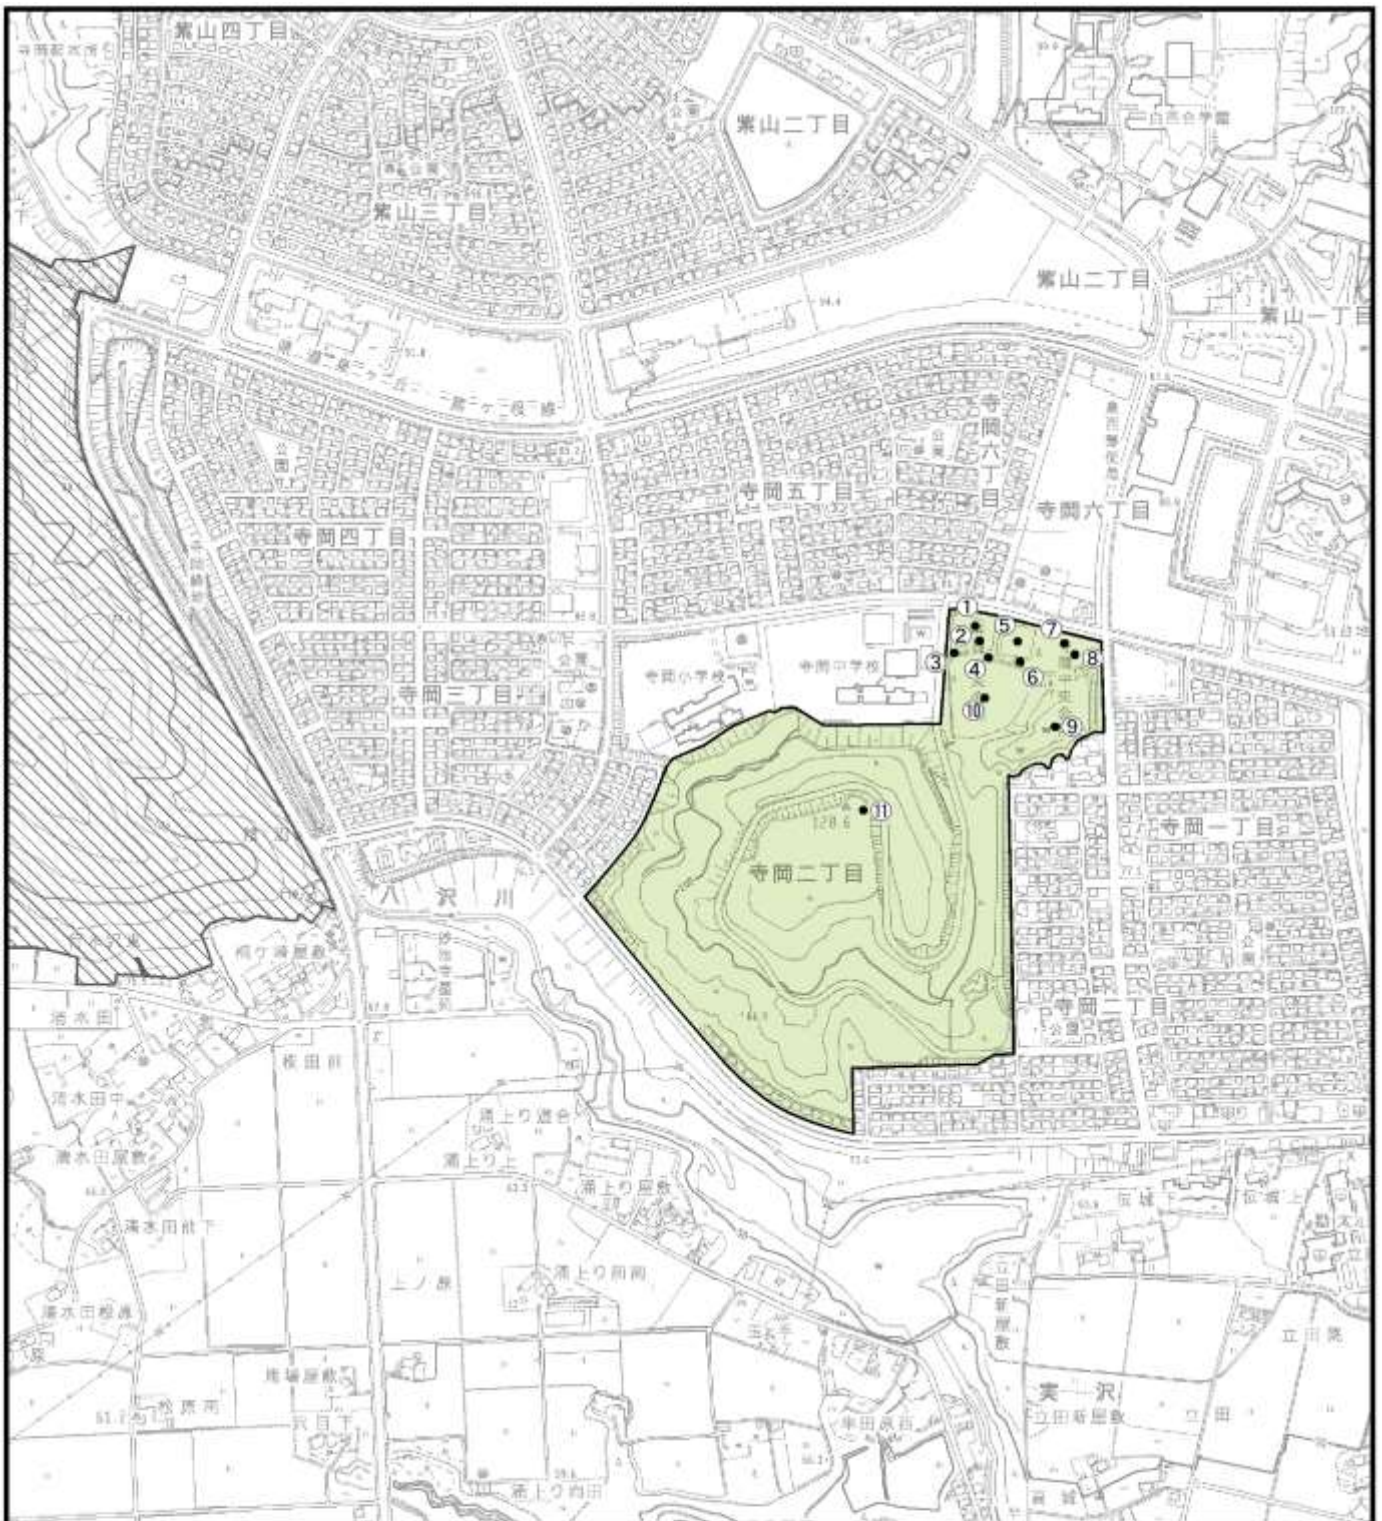
図 7.6-2
主な施設の分布状況
(寺岡山と寺岡中央公園)

寺岡山と寺岡中央公園における主な施設の状況は、写真7.6-1(1)～(2)及び図 7.6-2に示すとおりである。
