第4章 都市計画対象事業の実施状況及び環境の保全及び創造のための措置の実施状況

第2節 環境保全措置の実施状況

第5章 事後調査の項目及び手法

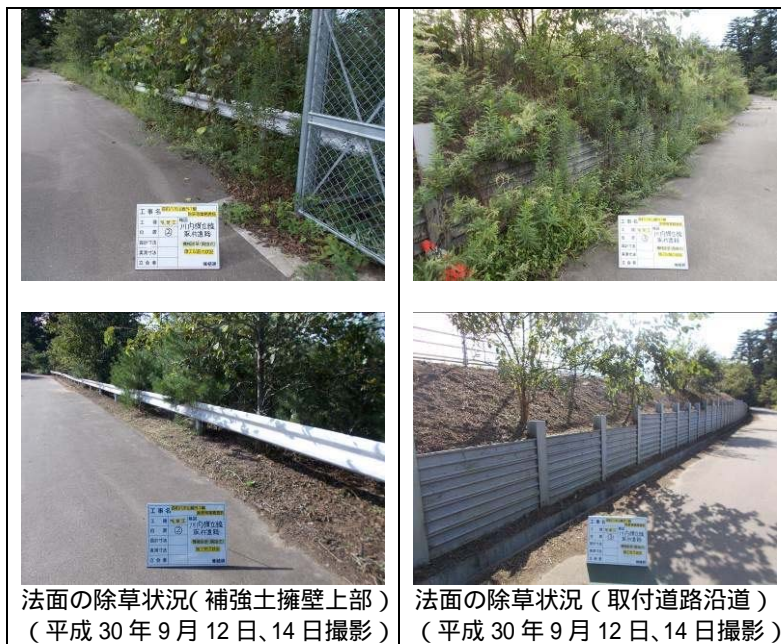
写真 4.2-1 重点対策外来種の除草作業の状況（セイトカアワダチソウ）

本種の生育箇所である取付道路の法面は、法面の保護、早期緑化を目的に、改変区域で採集した表土（埋土種子）による吹き付けを実施したものであり、急傾斜地での生育個体の根からの抜き取りは法面の崩落が懸念されることから、刈取りによる除草を実施した。

生育個体からの種子の飛散による次年度以降の繁茂を抑制するため、セイトカアワダチソウ及びオオブタクサが種子を形成する前の夏季～秋季にかけて除草作業を、セイトカアワダチソウは1回、オオブタクサは2回実施した。

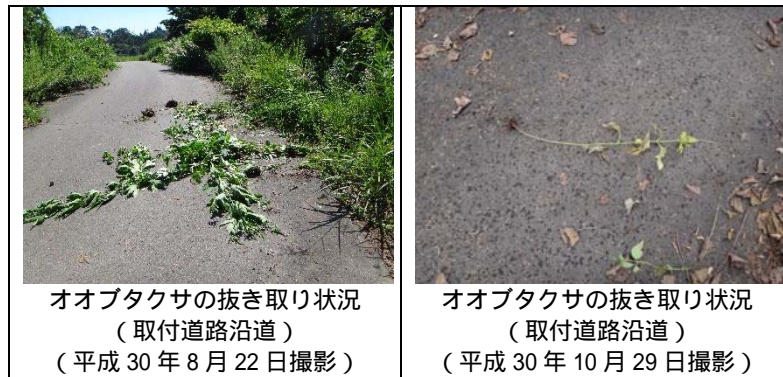
写真 4.2-2 重点対策外来種の除草作業の状況（オオブタクサ）

オオブタクサは、主に取付道路沿道の隣接法面で生育が確認された。本種の生育状況は前年度と同程度であり、除草による増加抑制の効果が認められる。

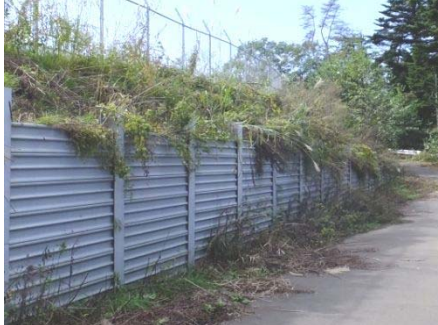
写真 4.2-3 セイタカアワダチソウの分布状況

セイタカアワダチソウは、補強土擁壁上部の法面及び取付道路沿道等で生育が確認された。補強土擁壁上部の法面については、ヤマハンノキやモミなどの木本が成長し樹林を形成しつつあるため、生育環境の変化に伴いセイタカアワダチソウの生育密度は徐々に低下しつつあると考える。一方、取付道路沿道の隣接法面については、除草等の対策は講じているものの、個体数・分布範囲の低減効果は認められなかった。ただし、平成26年度からのモニタリングの結果、取付道路周辺の改変区域外の箇所において、セイタカアワダチソウ及びオオブタクサの生育分布の拡大は確認されていない。

確認箇所	補強土擁壁上部法面	取付道路隣接法面
平成 27 年	  <p data-bbox="491 647 932 674">セイタカアワダチソウが広く散生</p>	  <p data-bbox="959 647 1399 674">セイタカアワダチソウが広く散生</p>
平成 28 年	  <p data-bbox="491 1005 932 1066">木本の成長に伴いセイタカアワダチソウの個体数が減少。</p>

<p data-bbox="959 1005 1399 1066">セイタカアワダチソウが広く散生</p>
平成 29 年	  <p data-bbox="491 1397 932 1458">木本の成長に伴いセイタカアワダチソウの個体数が減少。</p>	  <p data-bbox="959 1397 1399 1458">セイタカアワダチソウが広く散生</p>
平成 30 年	  <p data-bbox="491 1789 932 1852">木本の成長に伴いセイタカアワダチソウの個体数が減少。</p>	  <p data-bbox="959 1789 1399 1852">草刈り後のため目立たないが、セイタカアワダチソウのロゼットが広く散生</p>

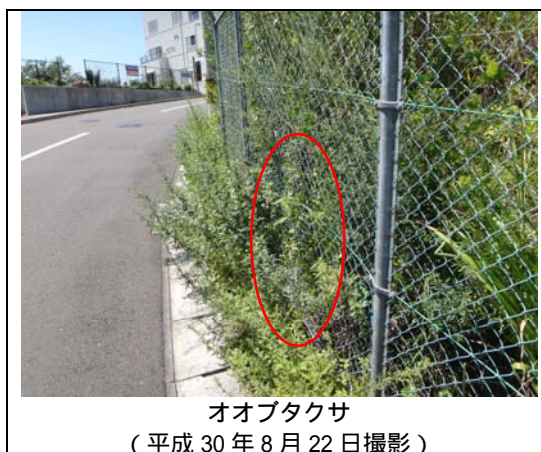
写真 4.2-4 重点対策外来種の除草作業の状況

オオブタクサは市道 25 号線切土法面（南側緑地法面）で、1 株の生育を確認した。なお、平成 29 年度において僅かに点在していたものが確認・駆除されているが、埋土種子が発芽したことによって、今年度も発生したものと考えられる。本種の生育数はわずかであり、除草による増加抑制の効果が認められる。

巡回調査時に確認した個体について、抜き取り作業を実施した。
