7. 事後調査の結果、調査結果の検討及び今後講ずる措置

7.1 水質

7.2 地盤沈下

7.3 景 観

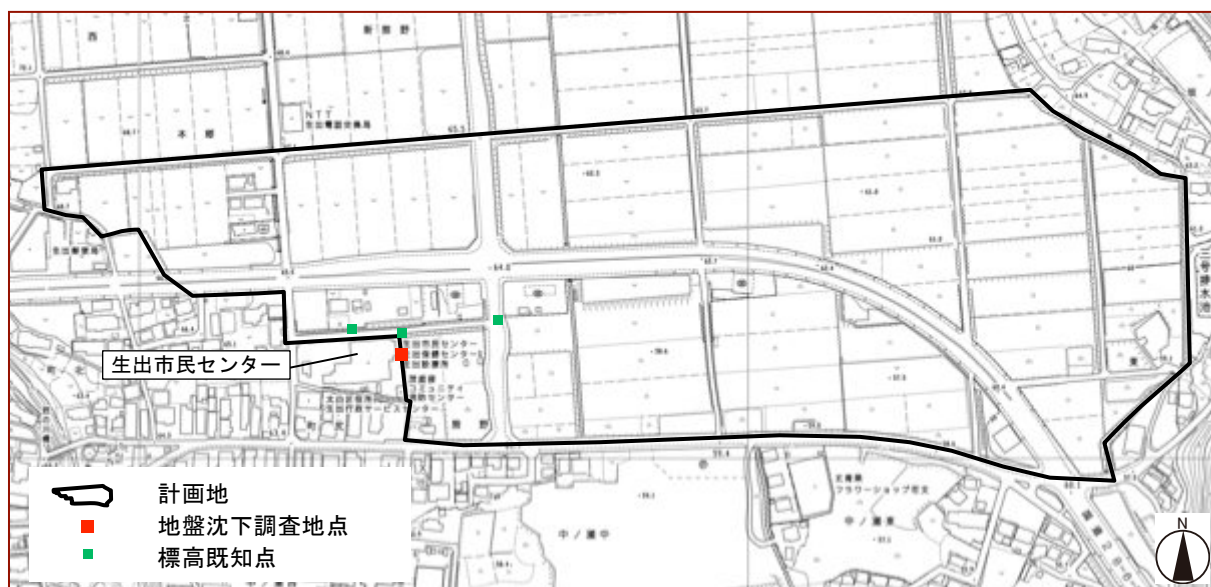
図 7-2-1 調査地点図（地盤沈下）

調査地点は計画地に隣接する生出市民センター敷地境界付近の擁壁天端の地点とした。調査地点は表 7-2-1 及び図 7-2-1 に示すとおりである。

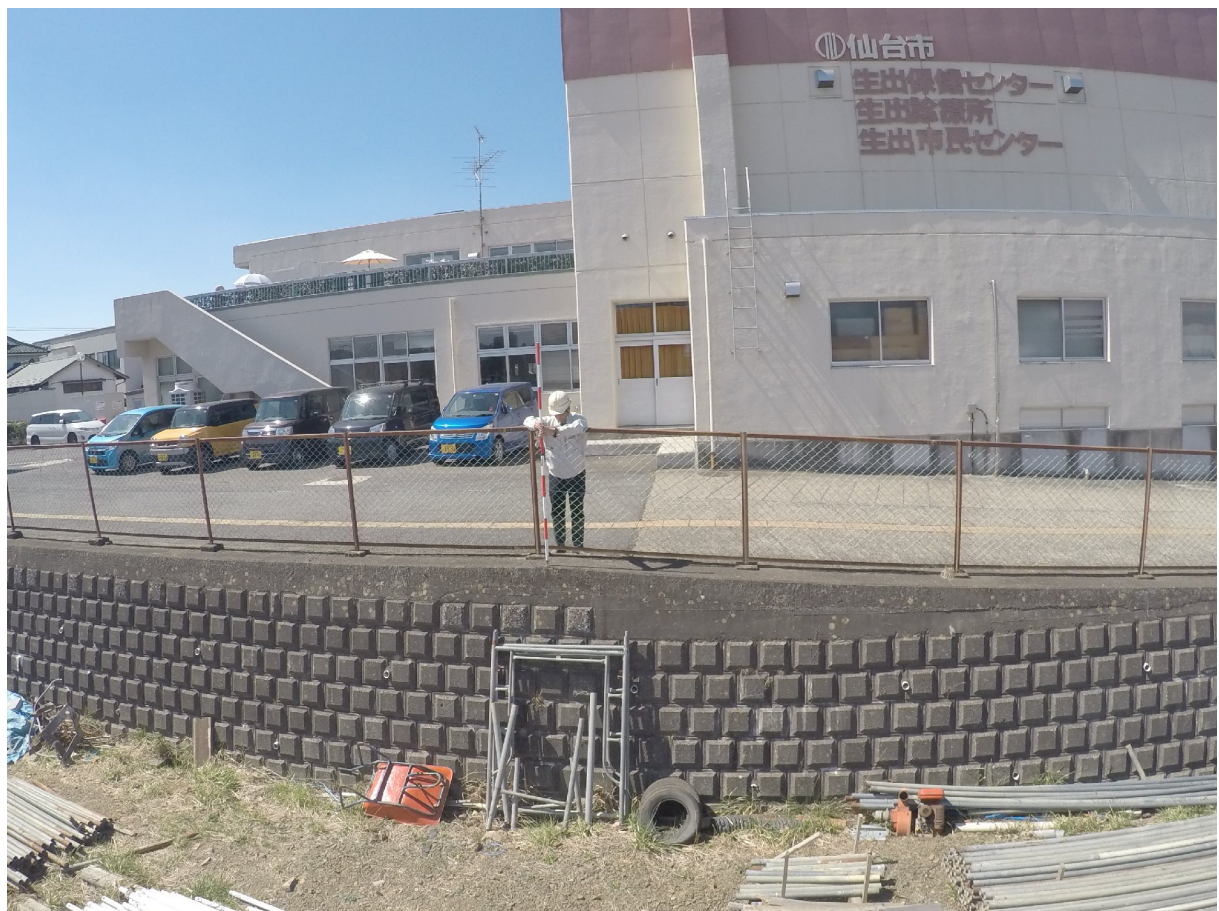
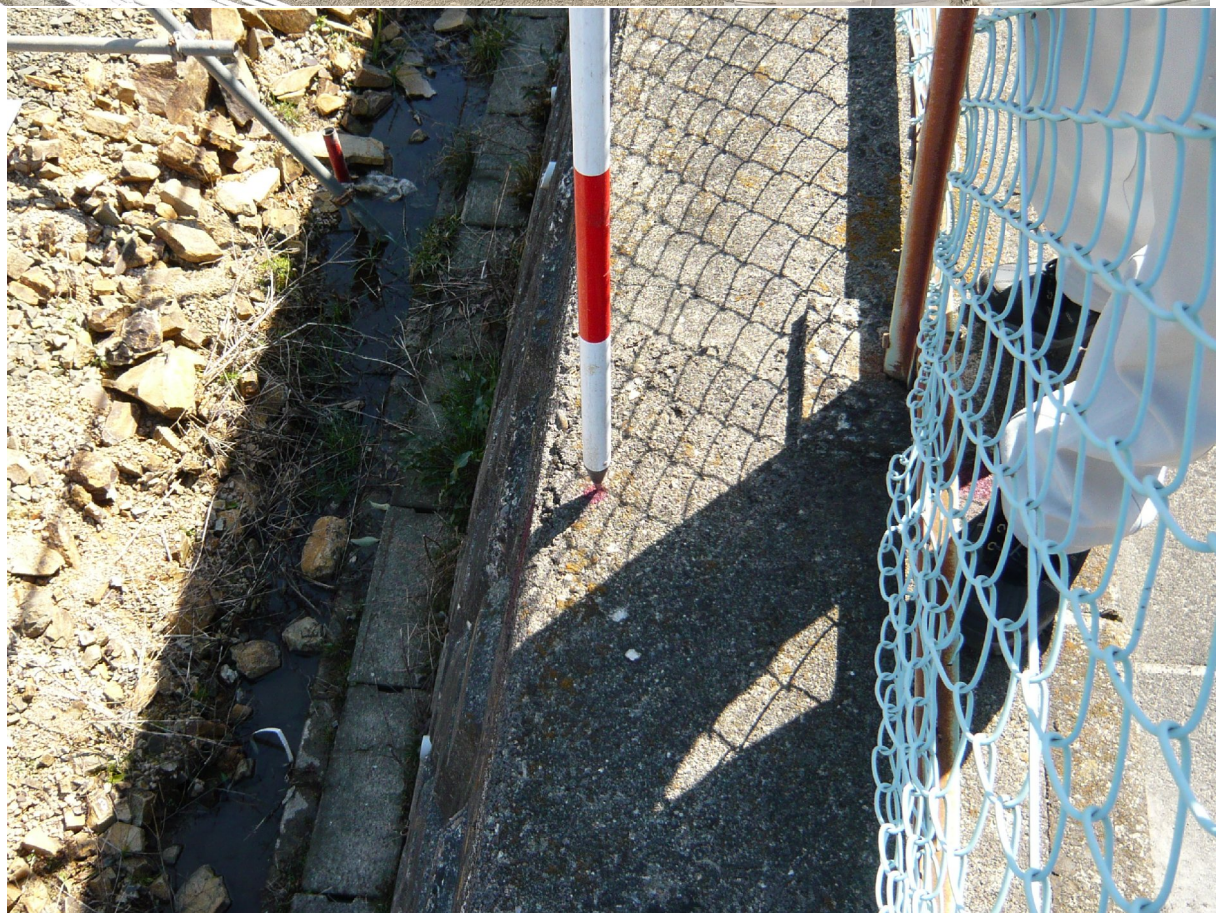
写真 7-2-1 調査地点（擁壁天端）

調査結果を表 7-2-3 に示す。平成 29 年度における標高の変化は 63.473~63.475m であり、平成 30 年度における標高は 5 月 24 日が 63.474m であり、その後は 63.473~63.475m であった。また、周辺地域での目視観察においても地盤沈下や亀裂などの状況は確認されなかった。

事後調査の結果、計画地外への沈下影響は認められなかったことから、追加的な環境保全措置を講じる必要はないと考えられるが、事後調査計画に基づいて、今後も引き続き沈下影響の監視を継続する。
