6.15. 景観

6.15.1. 環境の状況

景観に係る事後調査結果と予測結果との比較は表 6.15-10及び写真 6.15-1～写真 6.15-12に示すとおりである。

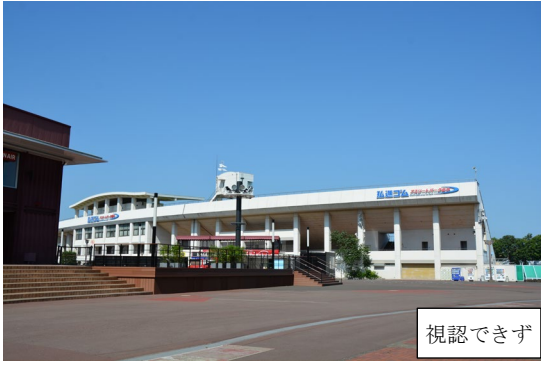
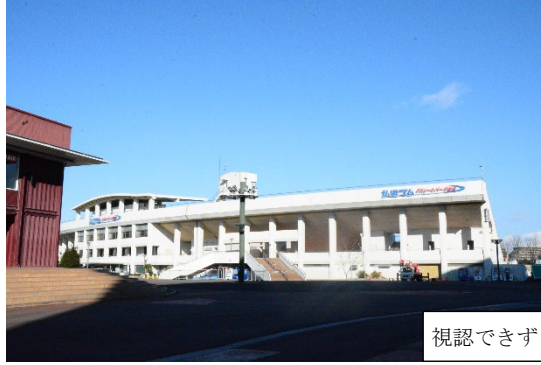
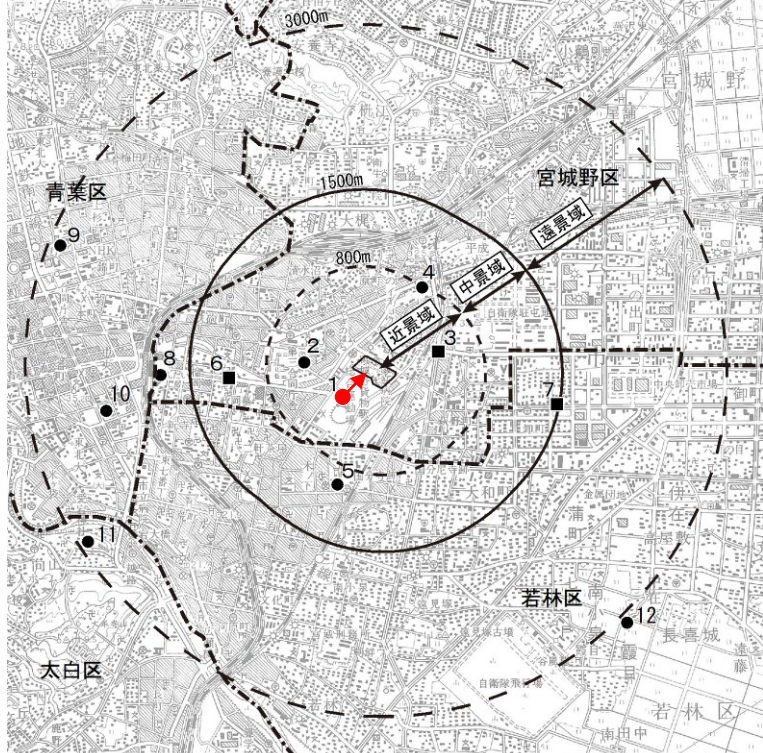
表 6.15-5(1) 眺望地点の状況及び眺望景観の状況(宮城野原公園)(1/12)

<p style="text-align: right;">凡例 ◀●▶ : 撮影地点・方向</p>	
計画建築物からの距離	眺望地点は計画建築物の南西、約 350m 地点に位置する。	
事後調査結果	対象事業地は弘進ゴムアスリートパーク仙台(仙台市陸上競技場)に遮られ視認できなかった。

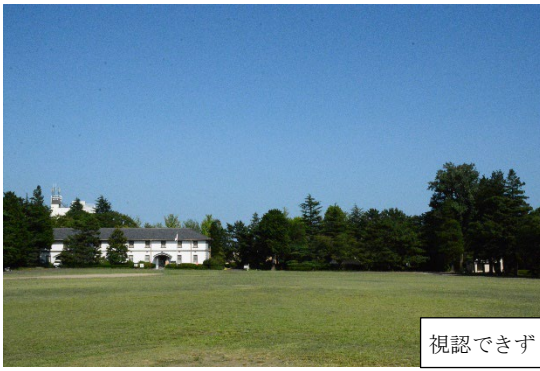
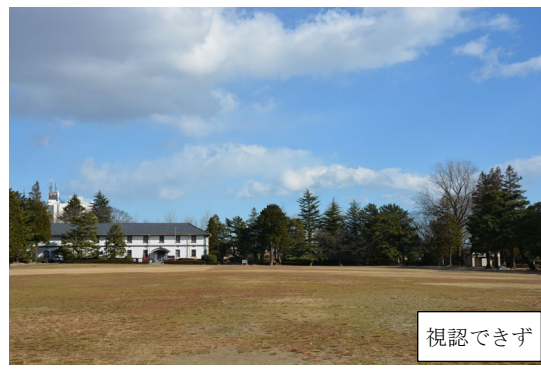
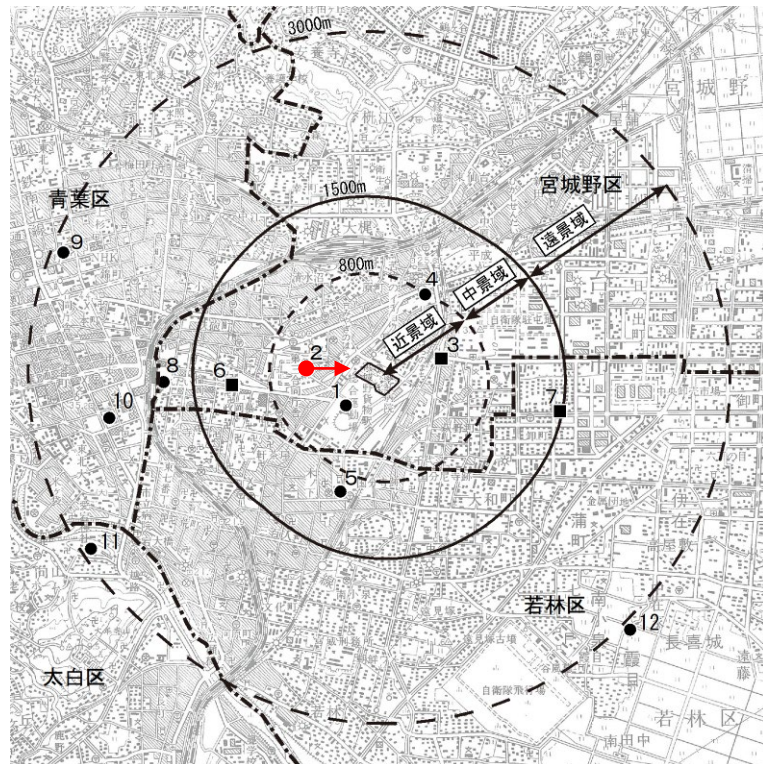
表 6.15-5(2) 眺望地点の状況及び眺望景観の状況(榴岡公園) (2/12)

<p style="text-align: right;">凡 例 ◀● : 撮影地点・方向</p>	
計画建築物 からの距離	眺望地点は計画建築物の西、約 500m 地点に位置する。	
事後調査 結果	対象事業地は、手前にある公園の常緑樹によって遮られるため視認できなかった。

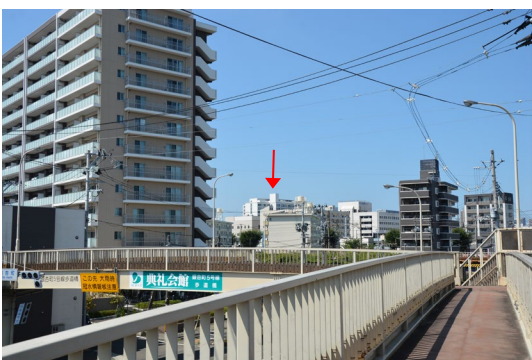
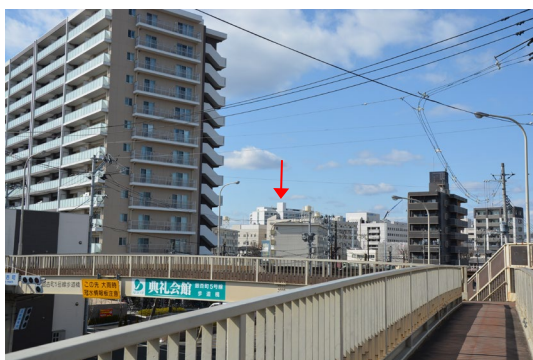
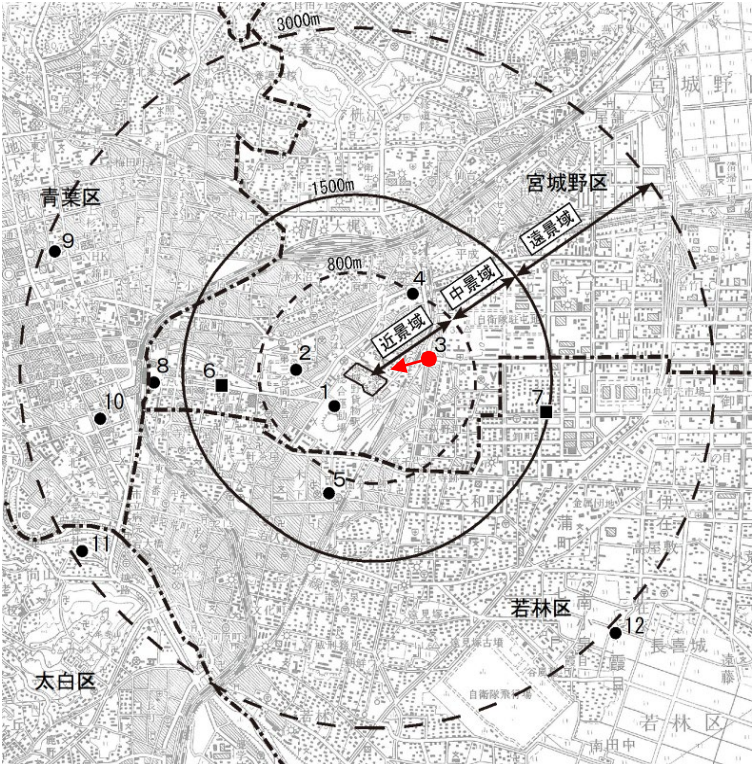
表 6.15-5(3) 眺望地点の状況及び眺望景観の状況(銀杏町) (3/12)

<p style="text-align: right;">凡 例 ◀●▶ : 撮影地点・方向</p>	
計画建築物 からの距離	眺望地点は計画建築物の東北東、約 600m 地点に位置する。	
事後調査 結果	対象事業地は市街地の中高層建築物群の合間にそれらと一体となって視認された。

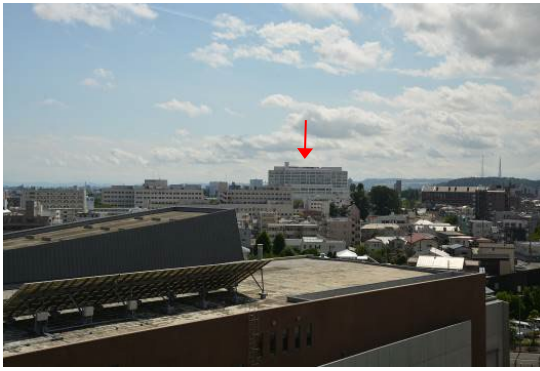
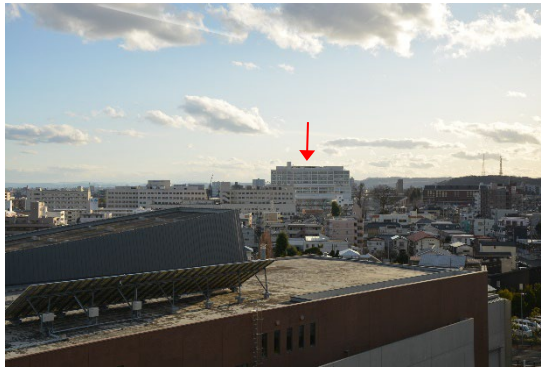
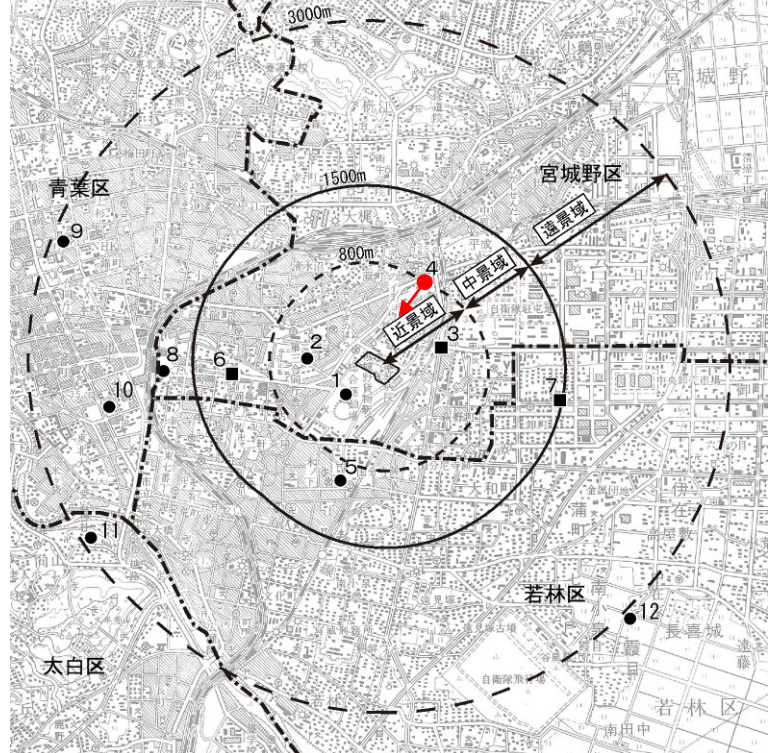
表 6.15-5(4) 眺望地点の状況及び眺望景観の状況(宮城野区役所) (4/12)

<p style="text-align: right;">凡 例 ◀●▶ : 撮影地点・方向</p>	
計画建築物 からの距離	眺望地点は計画建築物の北北東、約 800m 地点に位置する。	
事後調査 結果	対象事業地は市街地の中高層建築物群の合間から視認された。

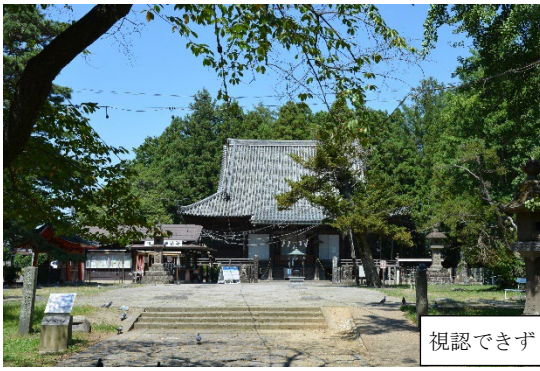
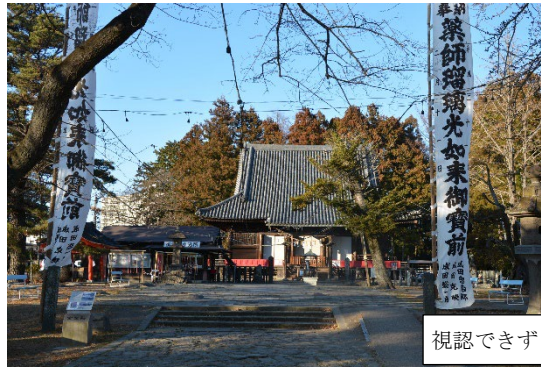
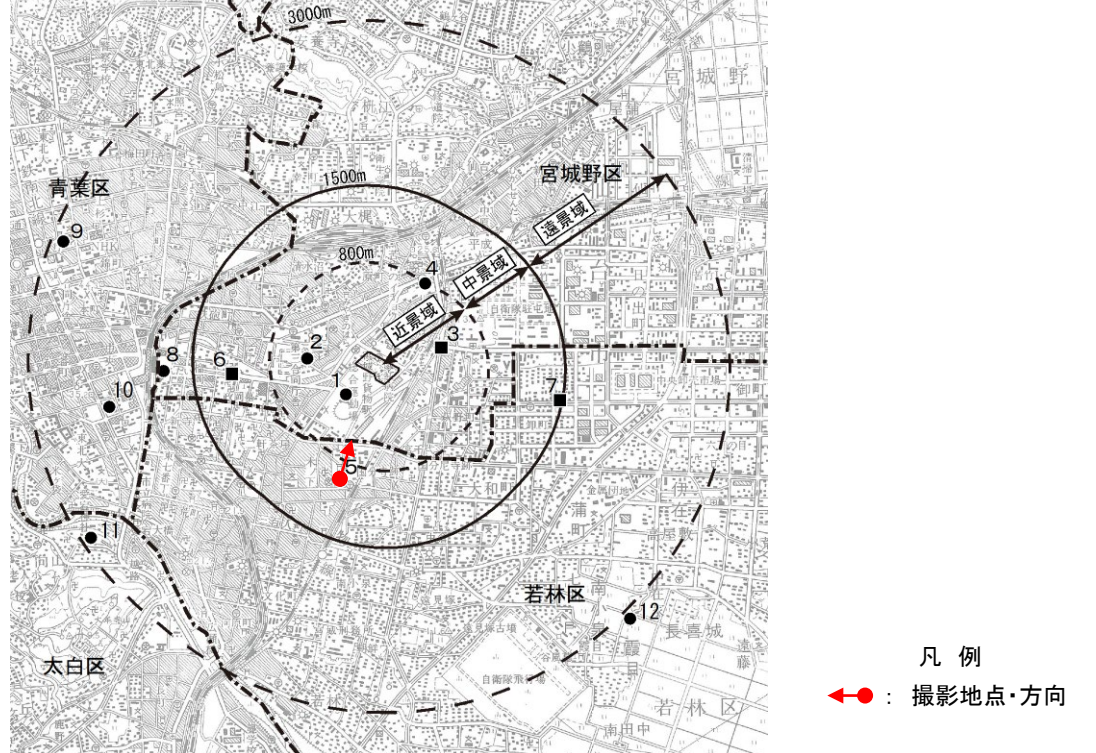
表 6.15-5(5) 眺望地点の状況及び眺望景観の状況(国分寺跡) (5/12)

<p>凡例 ◀●▶ : 撮影地点・方向</p>	
計画建築物からの距離	眺望地点は計画建築物の南南西、約1,150m地点に位置する。	
事後調査結果	対象事業地は、手前の常緑樹によって遮られるため視認できなかった。

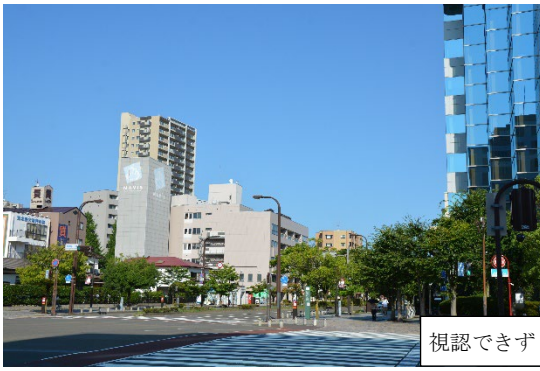
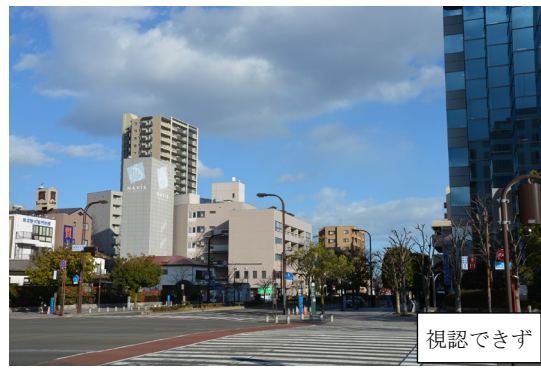
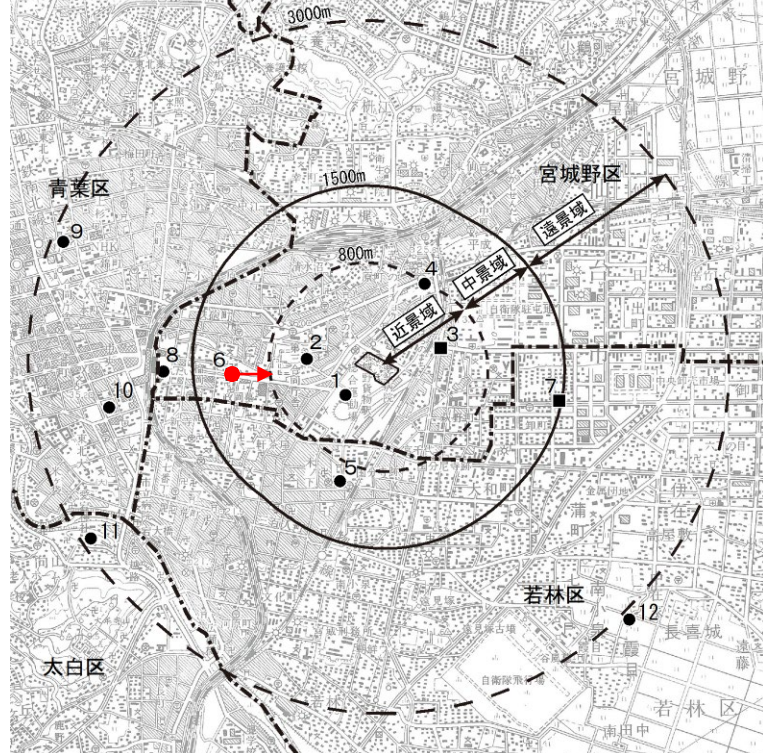
表 6.15-5(6) 眺望地点の状況及び眺望景観の状況(宮城野通) (6/12)

<div style="text-align: right; margin-top: 10px;"> <p>凡 例</p> <p>◀●▶ : 撮影地点・方向</p> </div>	
計画建築物からの距離	眺望地点は計画建築物の西、約 1,250m 地点に位置する。	
事後調査結果	対象事業地は、手前にある樹木や中高層建築物によって遮られるため視認できなかった。

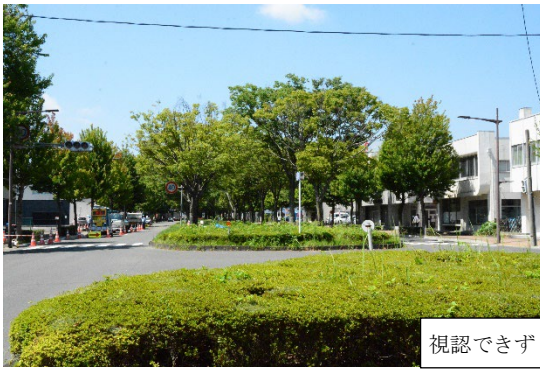
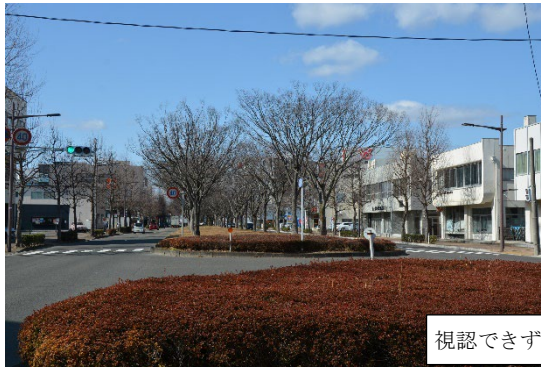
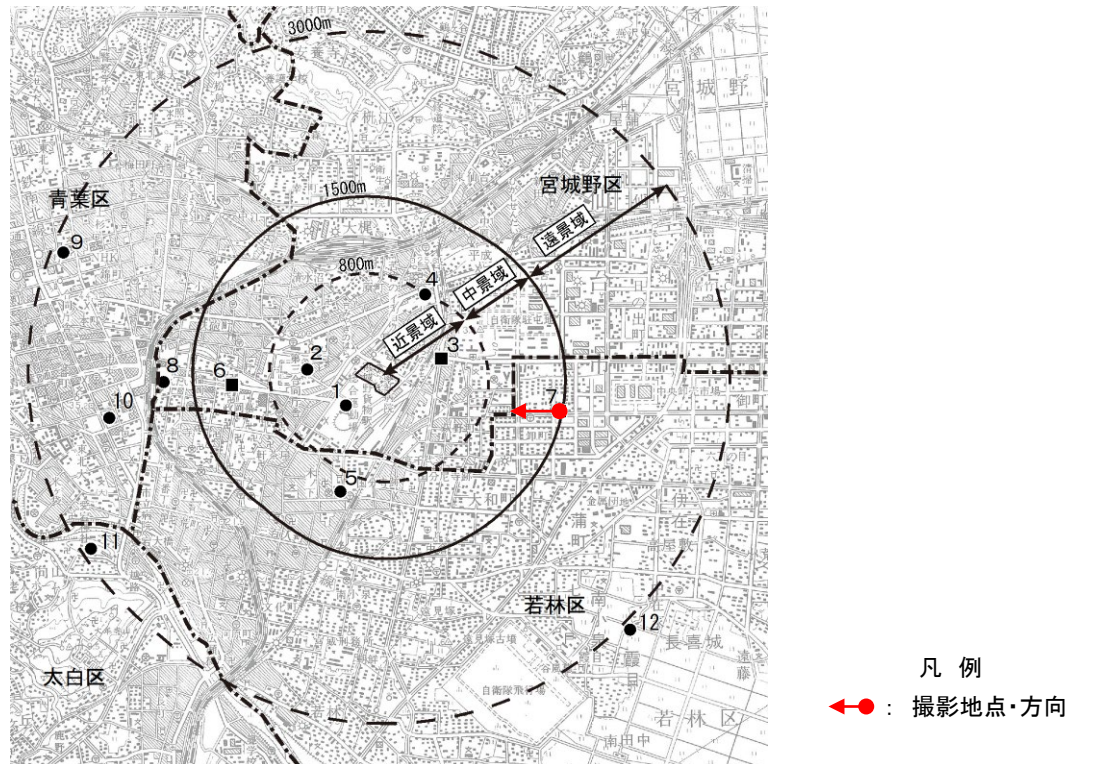
表 6.15-5(7) 眺望地点の状況及び眺望景観の状況(卸町) (7/12)

計画建築物 からの距離	眺望地点は計画建築物の東南東、約 1,500m 地点に位置する。	
事後調査 結果	対象事業地は、手前にある樹木や中高層建築物によって遮られるため視認できなかった。

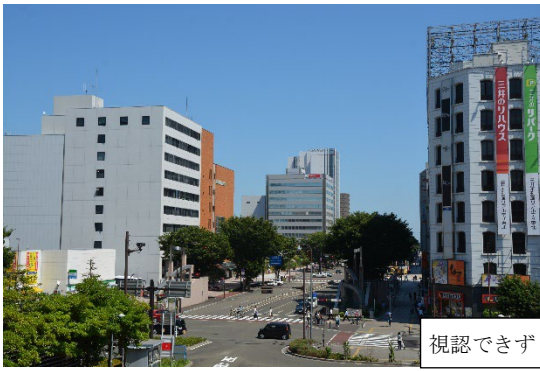
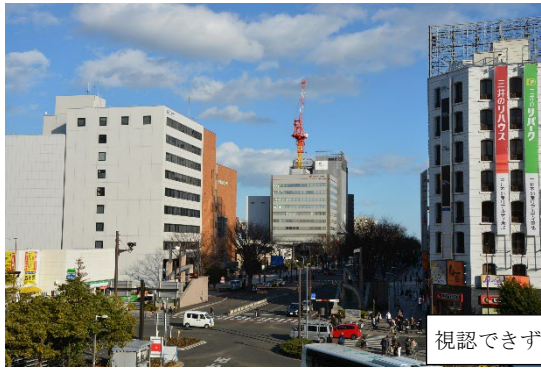
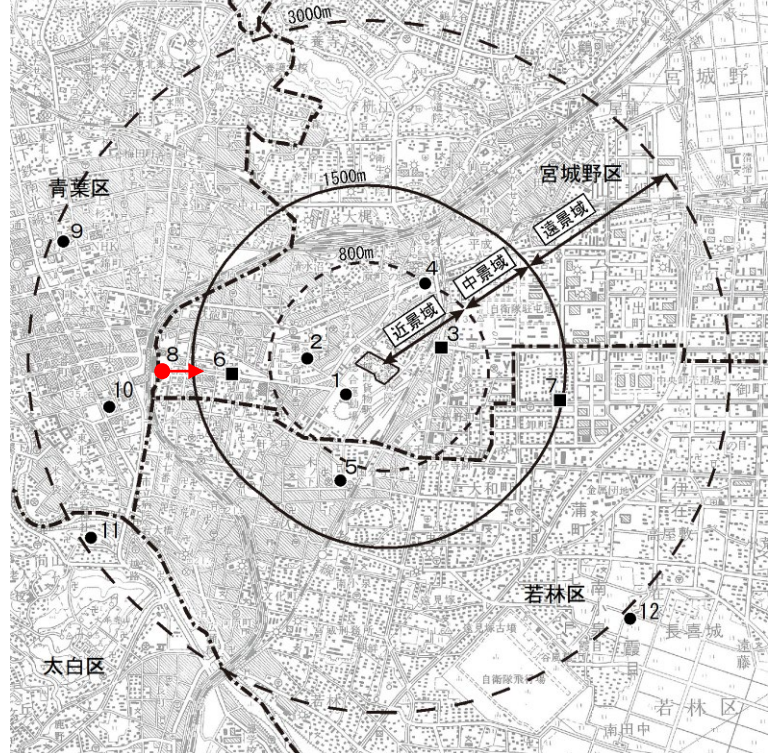
表 6.15-5(8) 眺望地点の状況及び眺望景観の状況(仙台駅東口) (8/12)

<p style="text-align: right;">凡 例 ◀● : 撮影地点・方向</p>	
計画建築物からの距離	眺望地点は計画建築物の西、約 2,000m 地点に位置する。	
事後調査結果	対象事業地は、手前にある樹木や中高層建築物によって遮られるため視認できなかった。

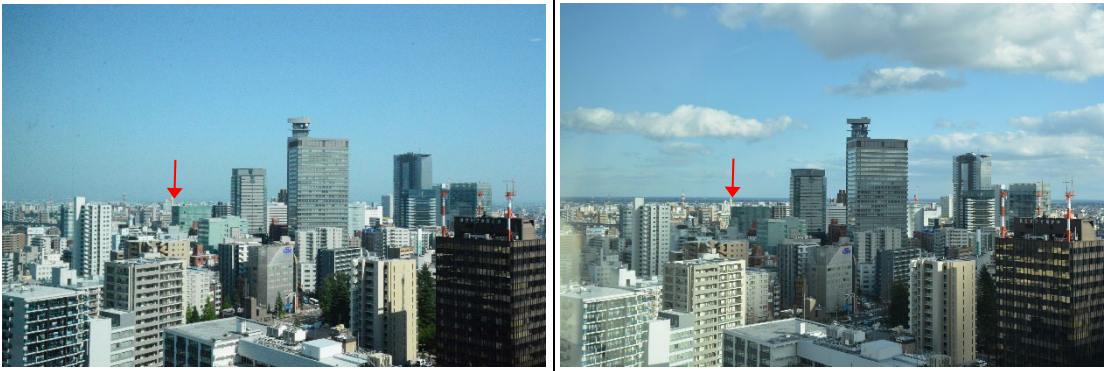
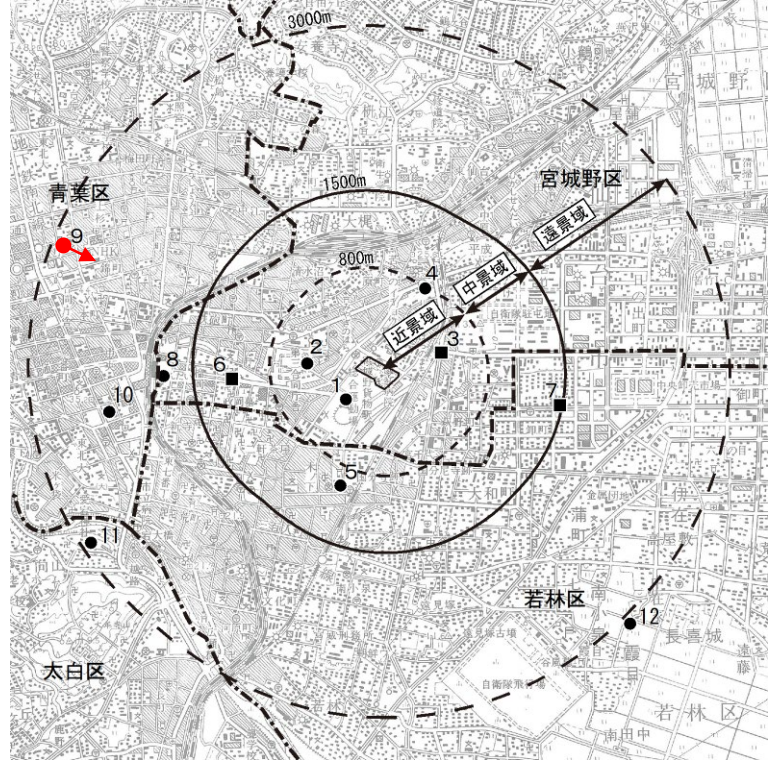
表 6.15-5(9) 眺望地点の状況及び眺望景観の状況(宮城県庁) (9/12)

<p style="text-align: right;">凡 例 ◀● : 撮影地点・方向</p>	
計画建築物 からの距離	眺望地点は計画建築物の西北西、約 3,300m 地点に位置する。	
事後調査 結果	対象事業地は市街地の中高層建築物群の一部として視認された。

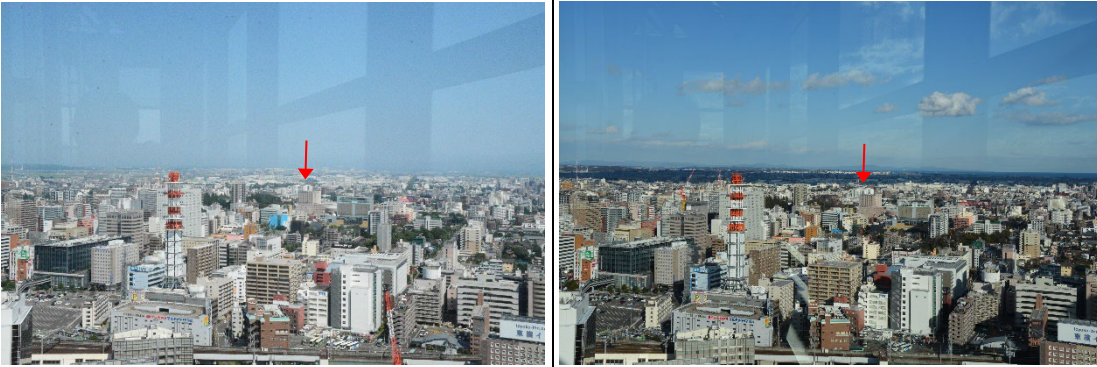
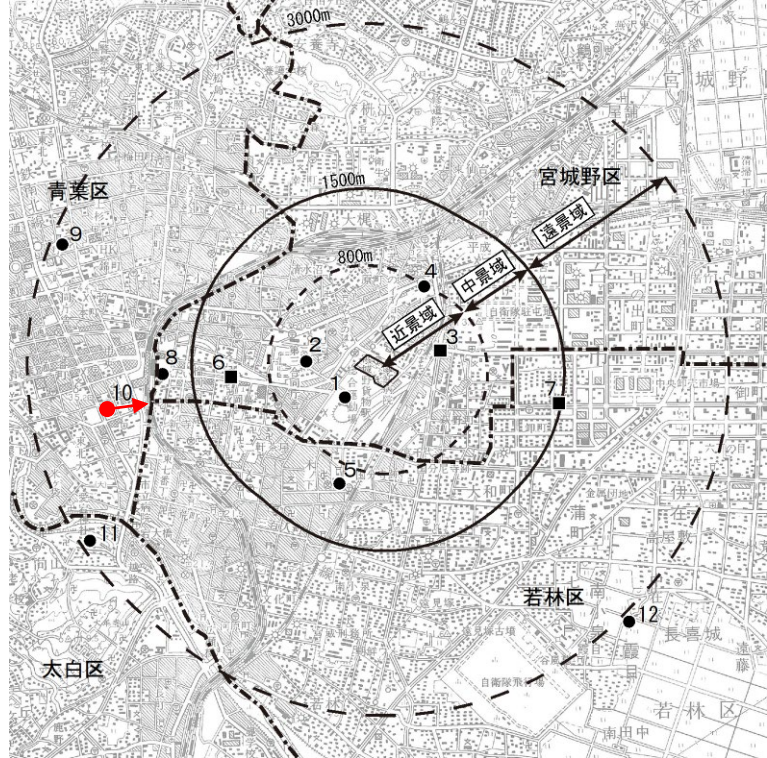
表 6.15-5(10) 眺望地点の状況及び眺望景観の状況(SS30)(10/12)

<p style="text-align: right;">凡 例 ◀●▶ : 撮影地点・方向</p>	
計画建築物 からの距離	眺望地点は計画建築物の西南西、約 2,400m 地点に位置する。	
事後調査 結果	対象事業地は市街地の中高層建築物群の一部として視認された。

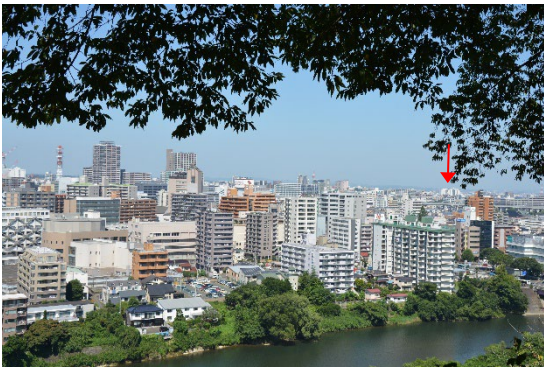
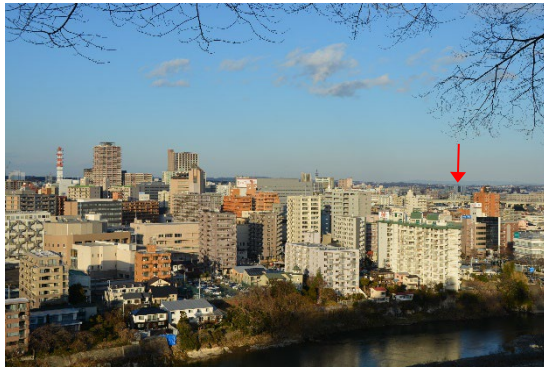
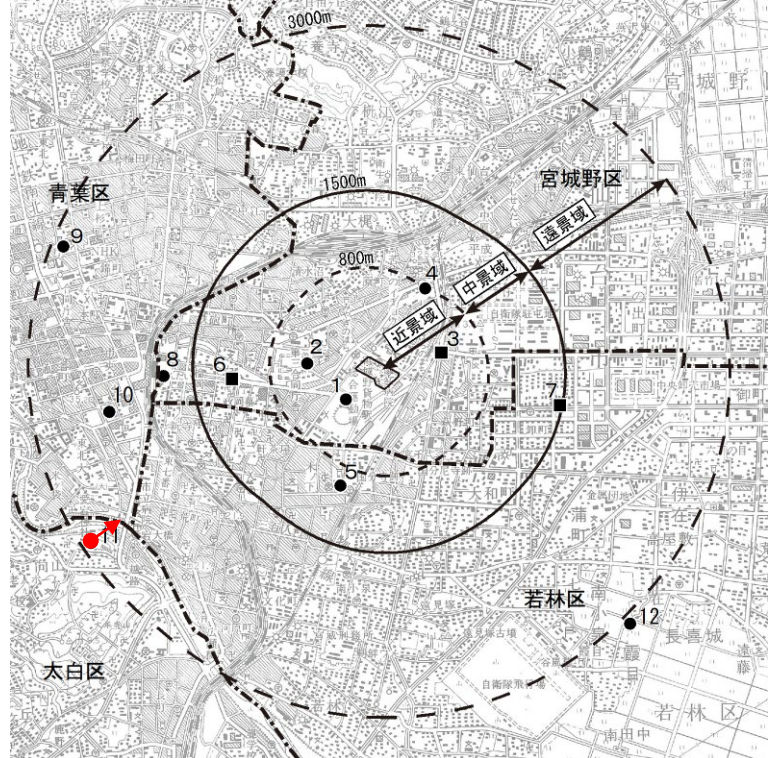
表 6.15-5(11) 眺望地点の状況及び眺望景観の状況(愛宕神社) (11/12)

<p style="text-align: right;">凡例 ◀●▶ : 撮影地点・方向</p>	
計画建築物からの距離	眺望地点は計画建築物の南西、約 2,950m 地点に位置する。	
事後調査結果	対象事業地は市街地の中高層建築物群の一部として視認された。

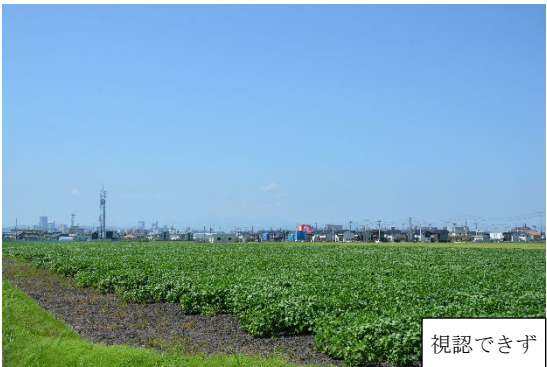
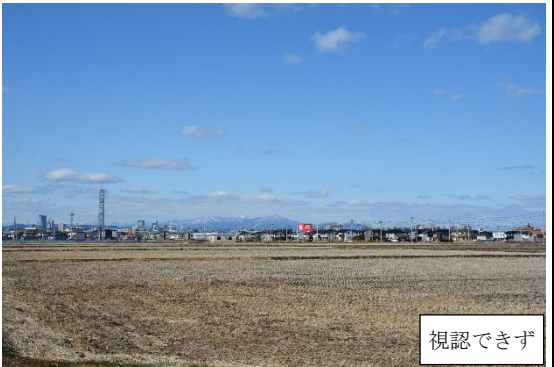
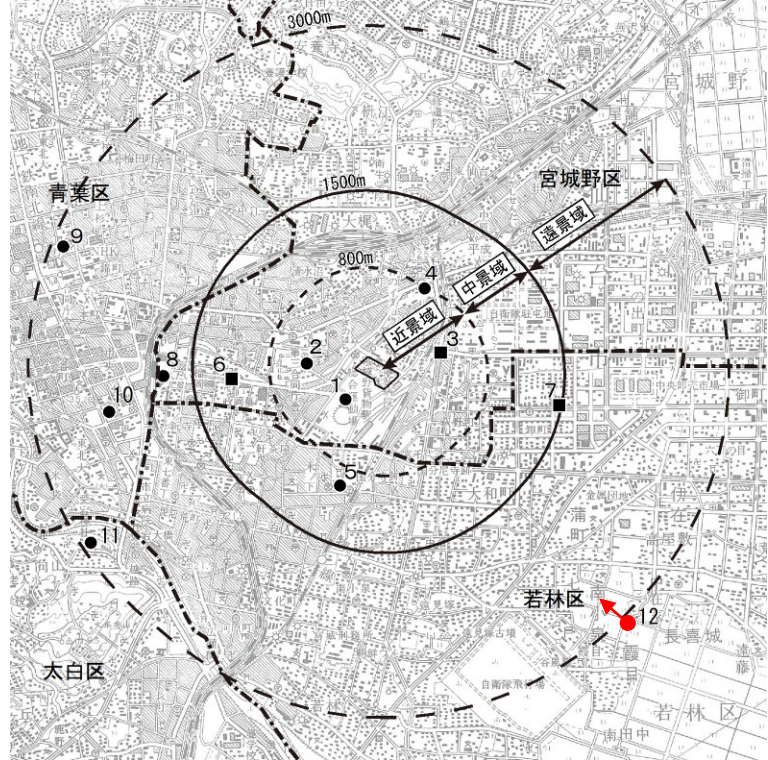
表 6.15-5(12) 眺望地点の状況及び眺望景観の状況(長喜城)(12/12)

<p style="text-align: right;">凡 例 ◀●▶ : 撮影地点・方向</p>	
計画建築物 からの距離	眺望地点は計画建築物の南東, 約 3,100m 地点に位置する。	
事後調査 結果	対象事業地は, 手前にある中高層建築物によって遮られるため視認できなかった。

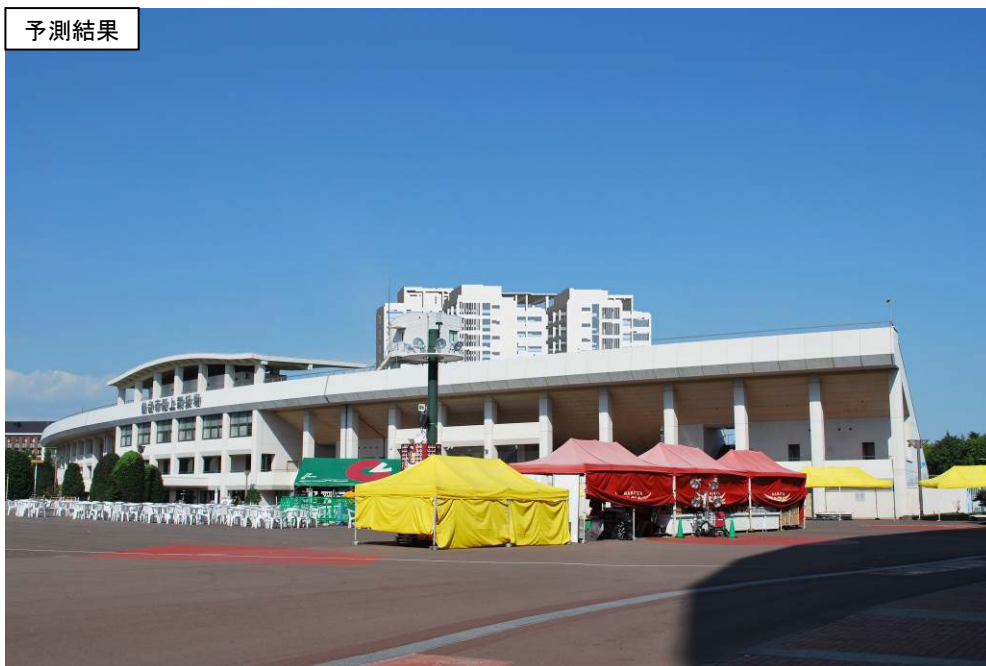
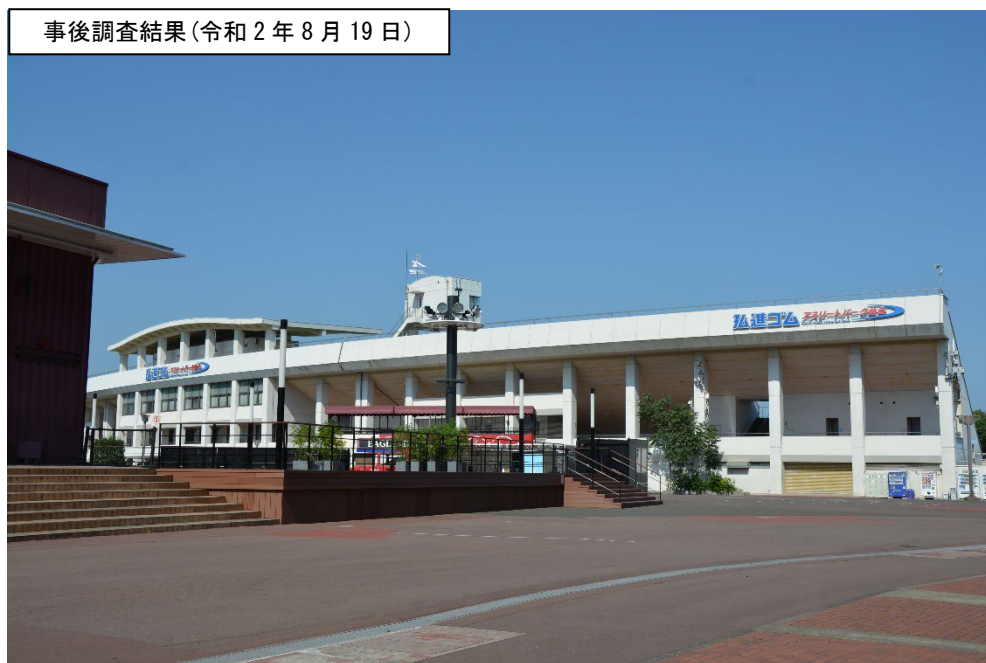
写真 6.15-1(1) 予測結果と事後調査結果の比較(宮城野原公園) (1/2)

計画建築物は、弘進ゴムアスリートパーク仙台(仙台市陸上競技場)の上方に上層階が明瞭に視認すると予測していたが、事後調査では計画建築物は弘進ゴムアスリートパーク仙台に遮られ視認はできず、眺望景観への影響はない。

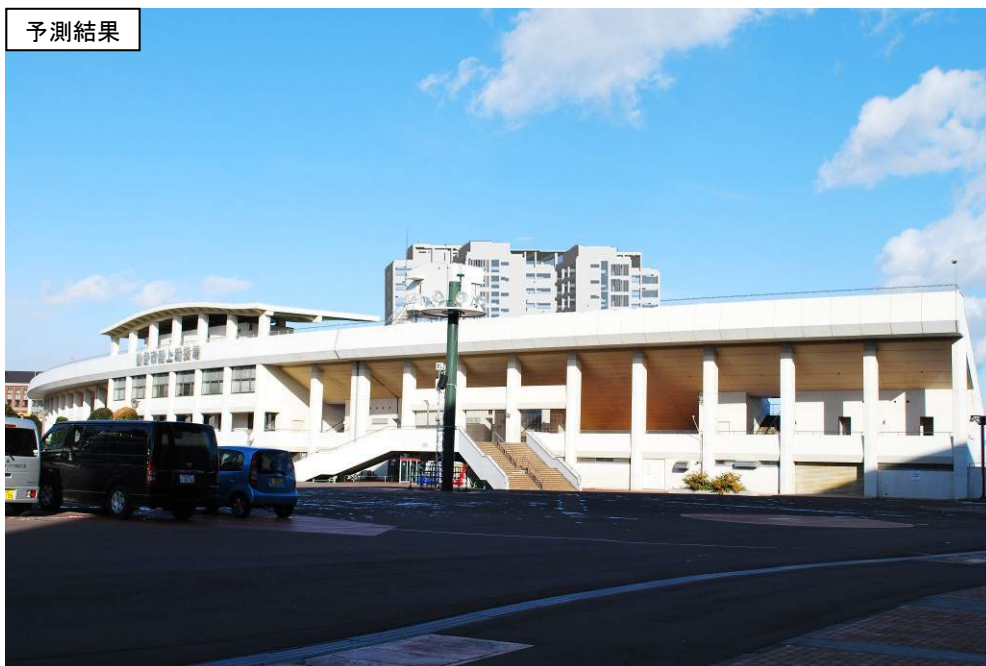
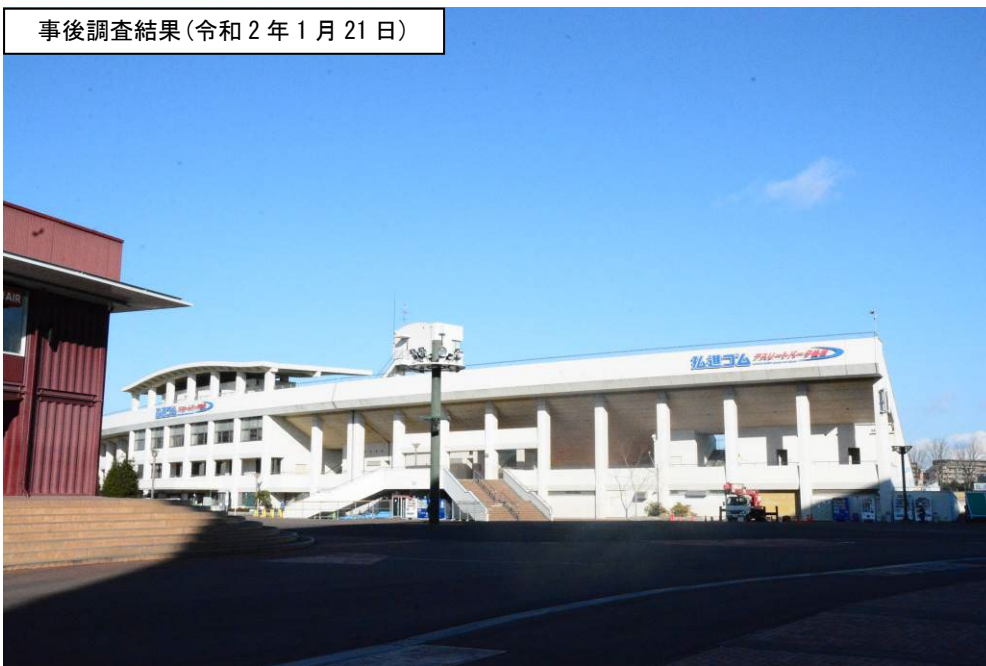
写真 6.15-1(2) 予測結果と事後調査結果の比較(宮城野原公園) (2/2)

計画建築物は、弘進ゴムアスリートパーク仙台(仙台市陸上競技場)の上方に上層階が明瞭に視認すると予測していたが、事後調査では計画建築物は弘進ゴムアスリートパーク仙台に遮られ視認はできず、眺望景観への影響はない。

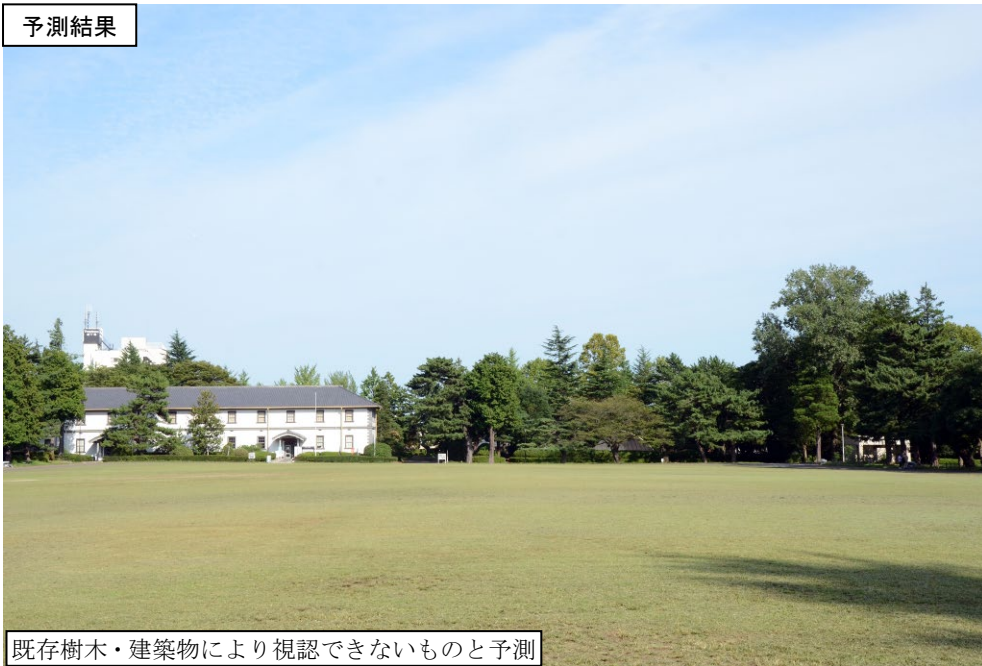
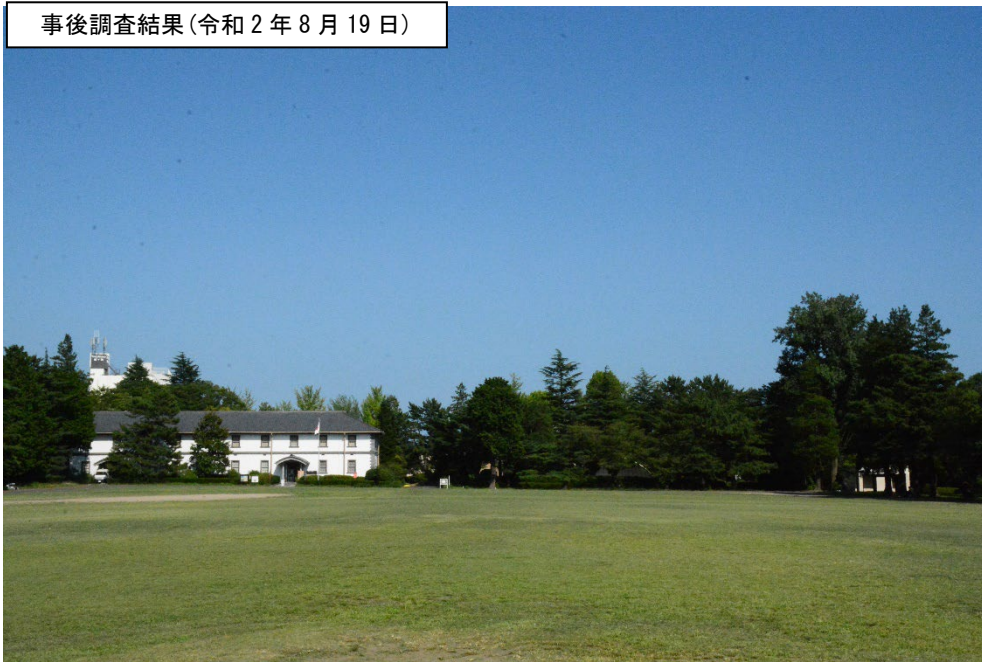
写真 6.15-2(1) 予測結果と事後調査結果の比較(榴岡公園) (1/2)

既存樹木・建築物により視認できないものと予測

計画建築物は、予測結果どおり手前にある公園の常緑樹によって遮られるため、視認できないことから、計画建築物による眺望景観への影響はない。

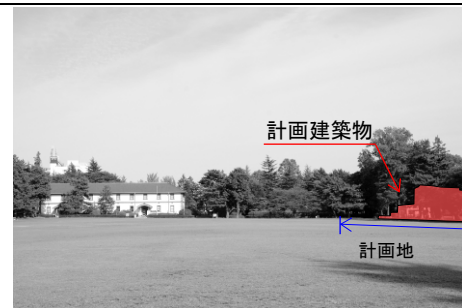
【予測結果と事後調査結果の比較(表 6.15-10 より抜粋)】

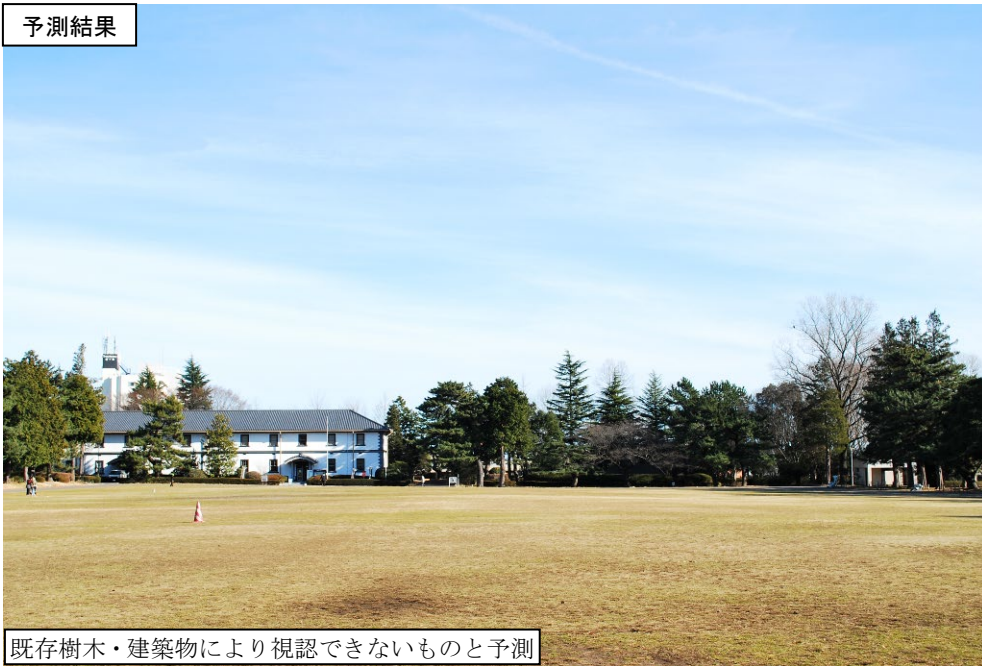
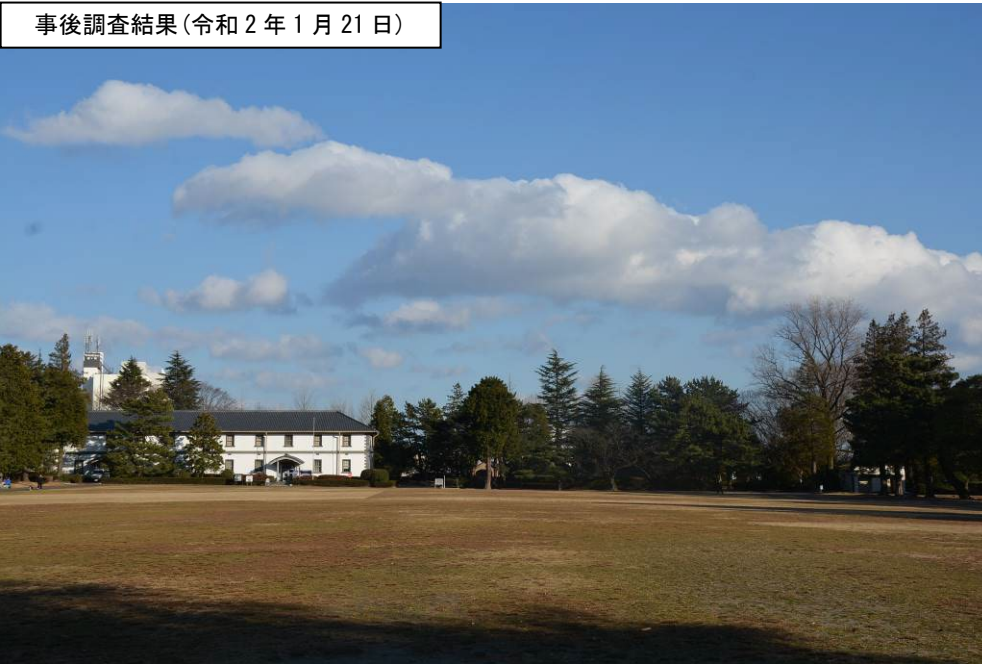
写真 6.15-2(2) 予測結果と事後調査結果の比較(榴岡公園) (2/2)

既存樹木・建築物により視認できないものと予測

計画建築物は、予測結果どおり手前にある公園の常緑樹によって遮られるため、視認できないことから、計画建築物による眺望景観への影響はない。

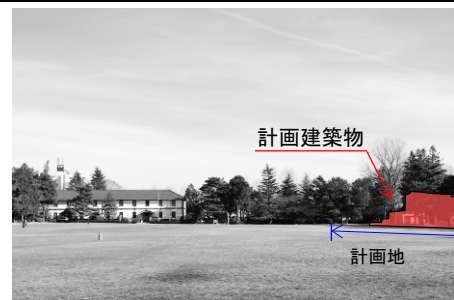
【予測結果と事後調査結果の比較(表 6.15-10 より抜粋)】

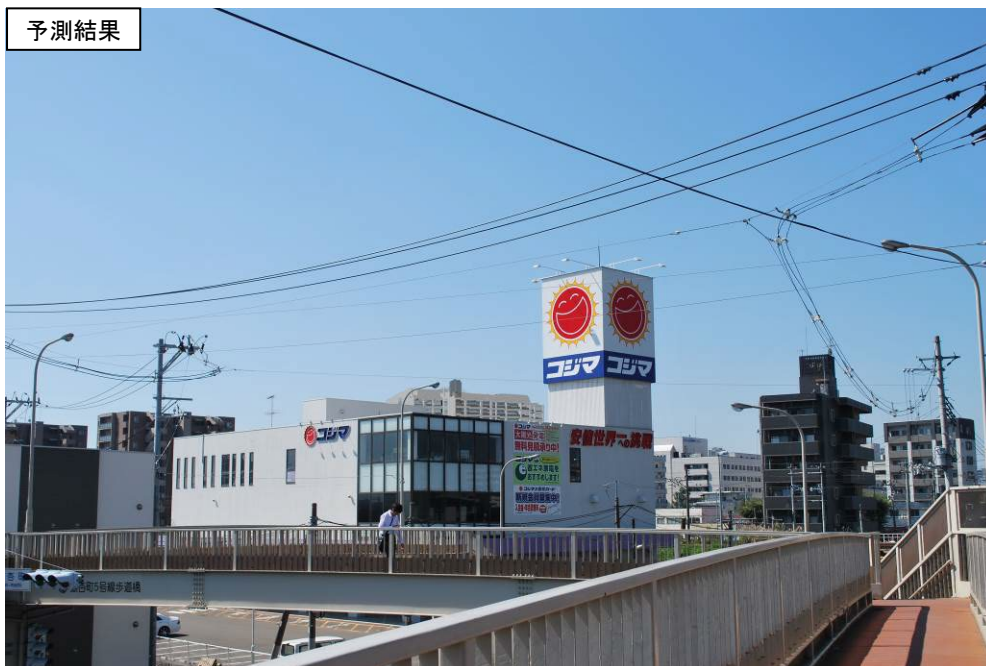
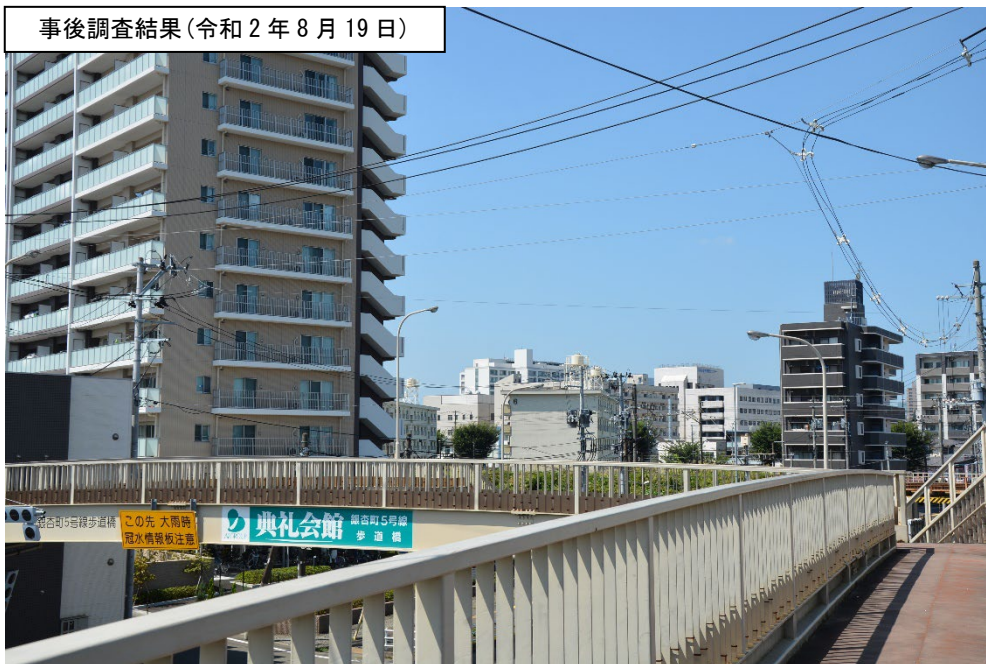
写真 6.15-3(1) 予測結果と事後調査結果の比較(銀杏町) (1/2)

撮影地点周辺は、商業施設が高層マンションに建て替えられており、周辺環境に変化が見られたものの、計画建築物は概ね予測結果どおり一部視認できる程度で、現状の建築物群の一部として認識されることから、計画建築物による眺望景観への影響は小さい。

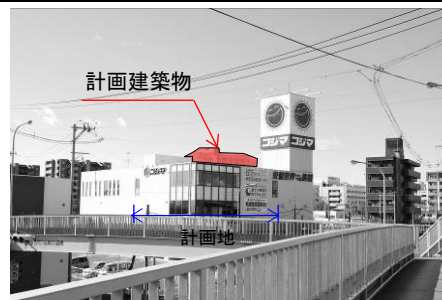
【予測結果と事後調査結果の比較(表 6.15-10 より抜粋)】

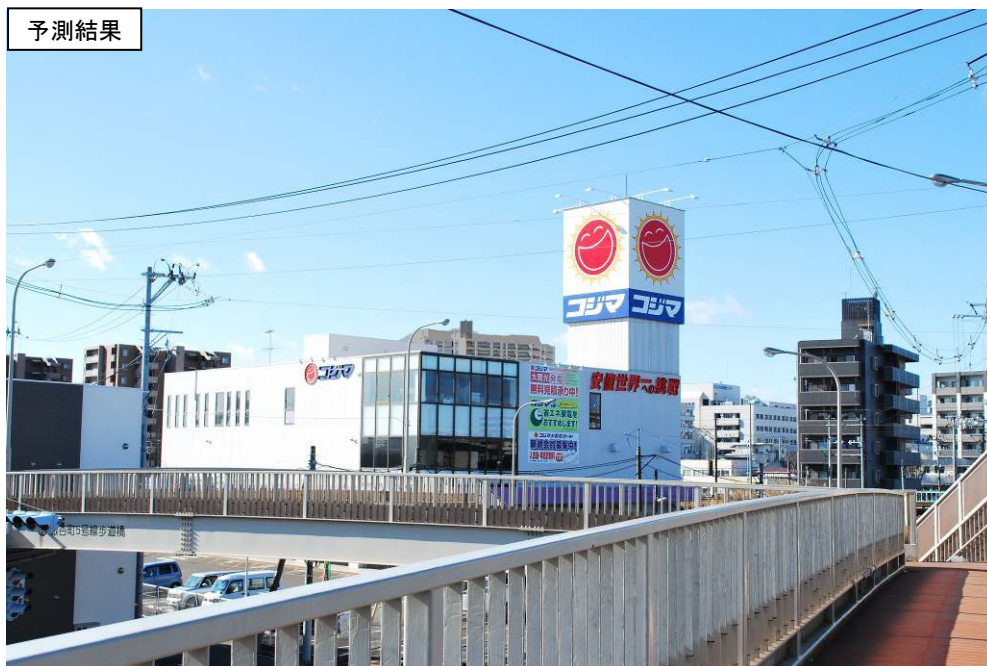
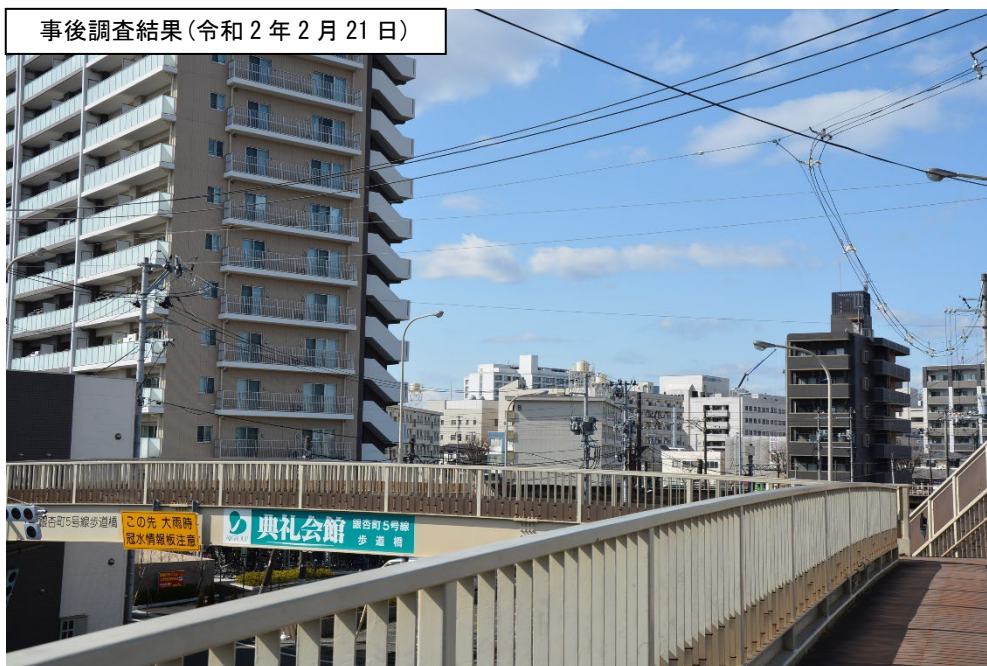
写真 6.15-3(2) 予測結果と事後調査結果の比較(銀杏町)(2/2)

撮影地点周辺は、商業施設が高層マンションに建て替えられており、周辺環境に変化が見られたものの、計画建築物は概ね予測結果どおり一部視認できる程度で、現状の建築物群の一部として認識されることから、計画建築物による眺望景観への影響は小さい。

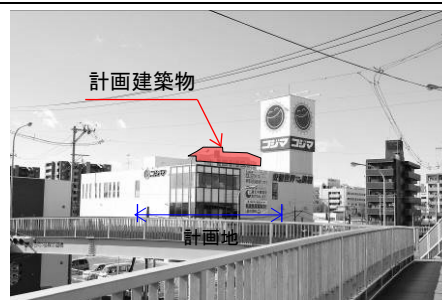
【予測結果と事後調査結果の比較(表 6.15-10 より抜粋)】

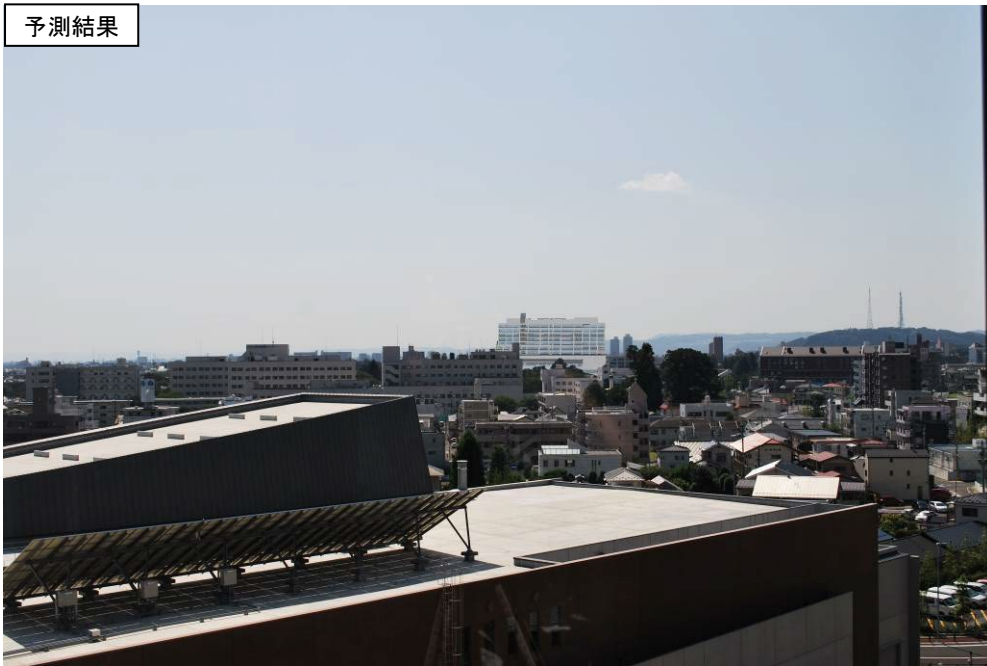
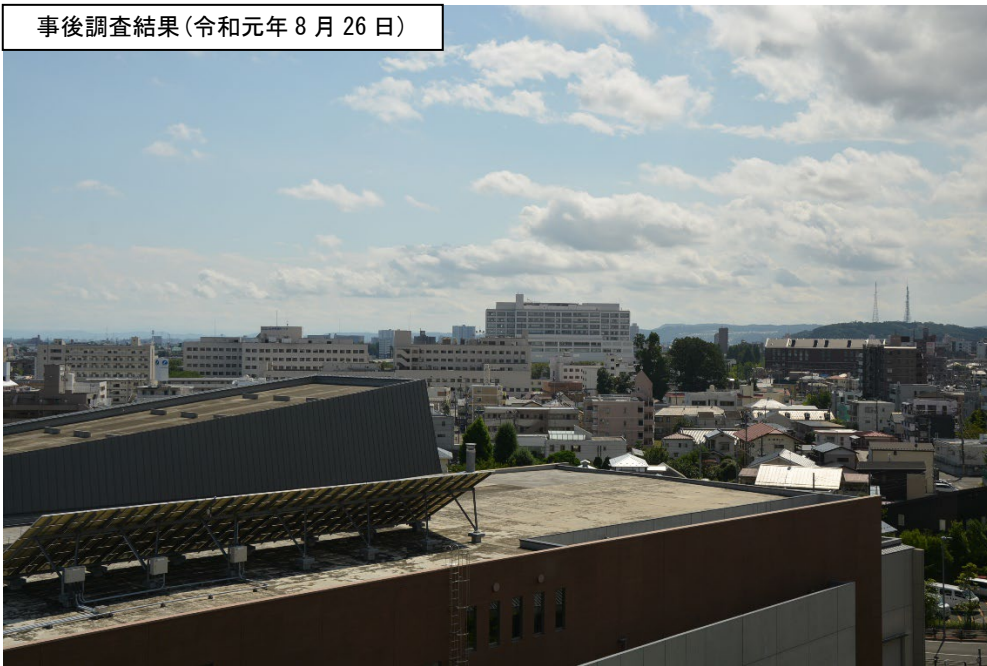
写真 6.15-4(1) 予測結果と事後調査結果の比較(宮城野区役所) (1/2)

計画建築物は、予測結果どおり現状の中高層建築物群の中に一部が視認可能であり、現状の中高層建築物群の一部として認識されることから、計画建築物による眺望景観への影響は小さい。
