6.15. 景観

6.15.1. 環境の状況

景観に係る事後調査結果と予測結果との比較は表 6.15-10及び写真 6.15-1～写真 6.15-12に示すとおりである。

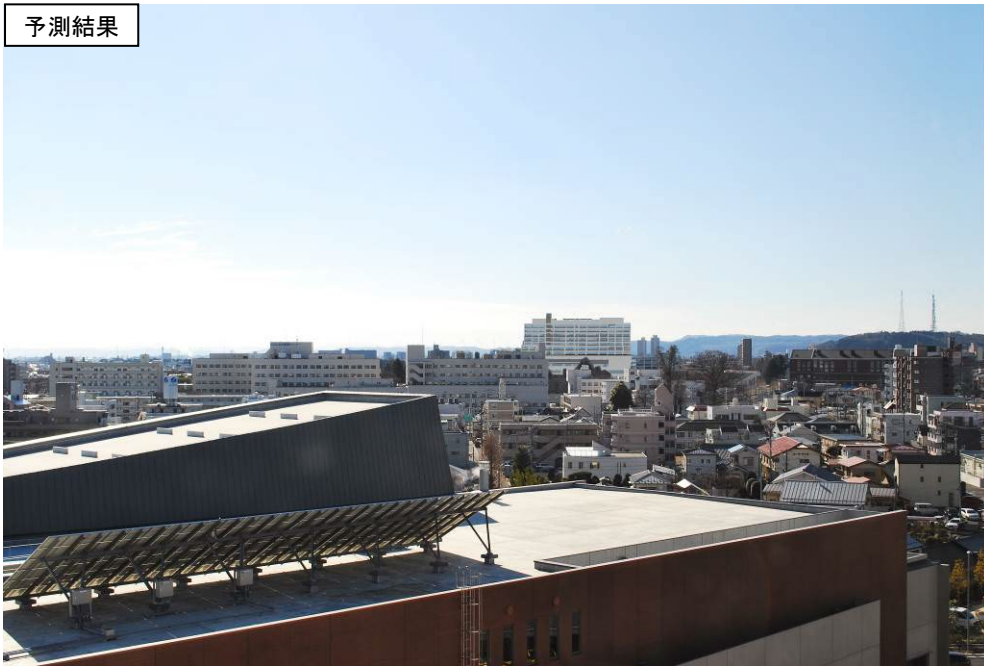
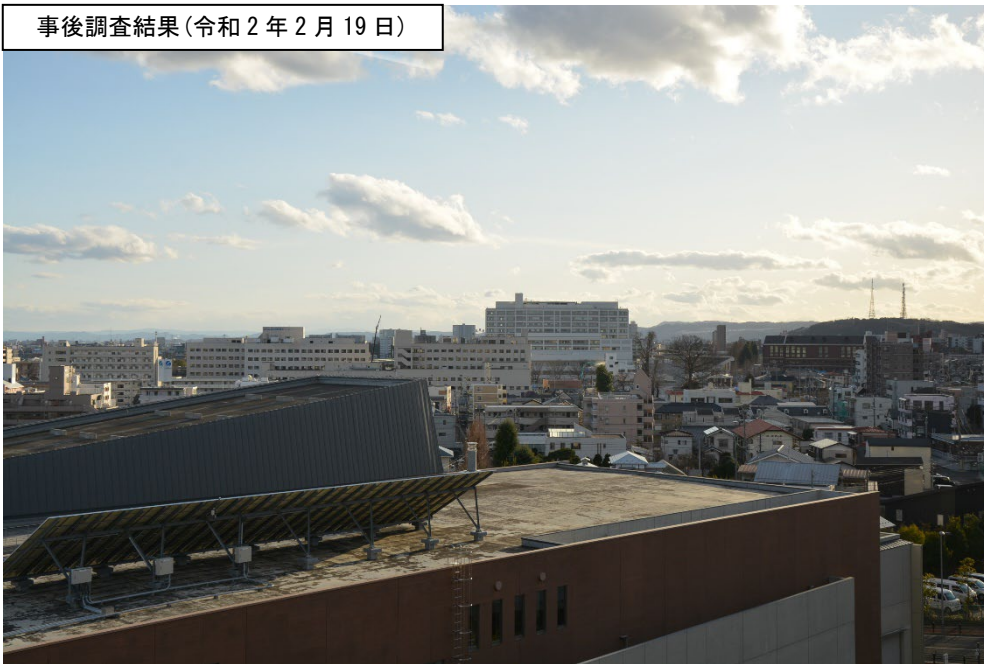
写真 6.15-4(2) 予測結果と事後調査結果の比較(宮城野区役所) (2/2)

計画建築物は、予測結果どおり現状の中高層建築物群の中に一部が視認可能であり、現状の中高層建築物群の一部として認識されることから、計画建築物による眺望景観への影響は小さい。

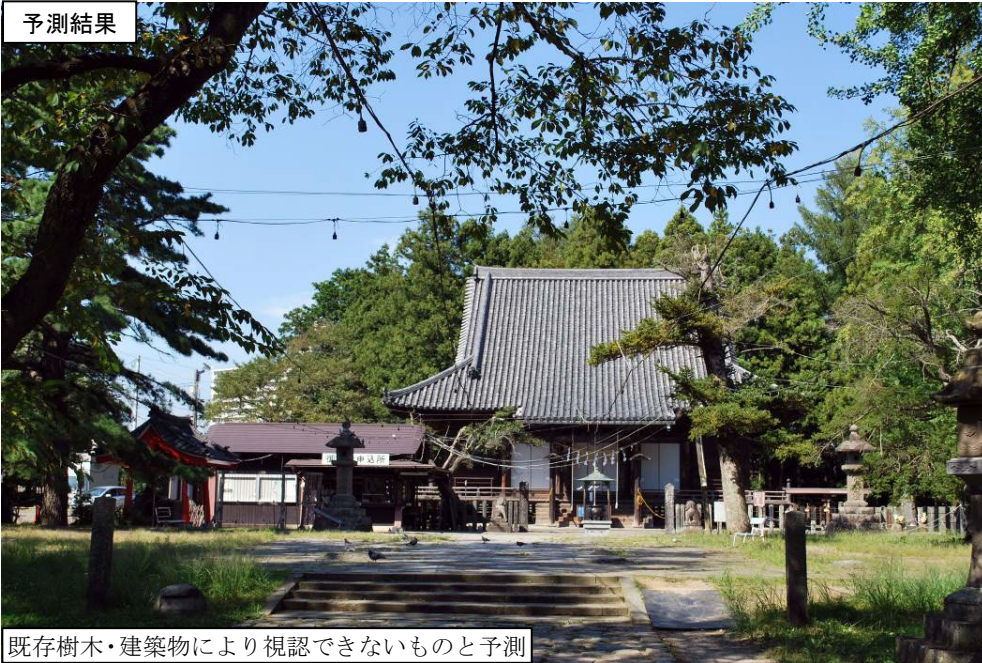
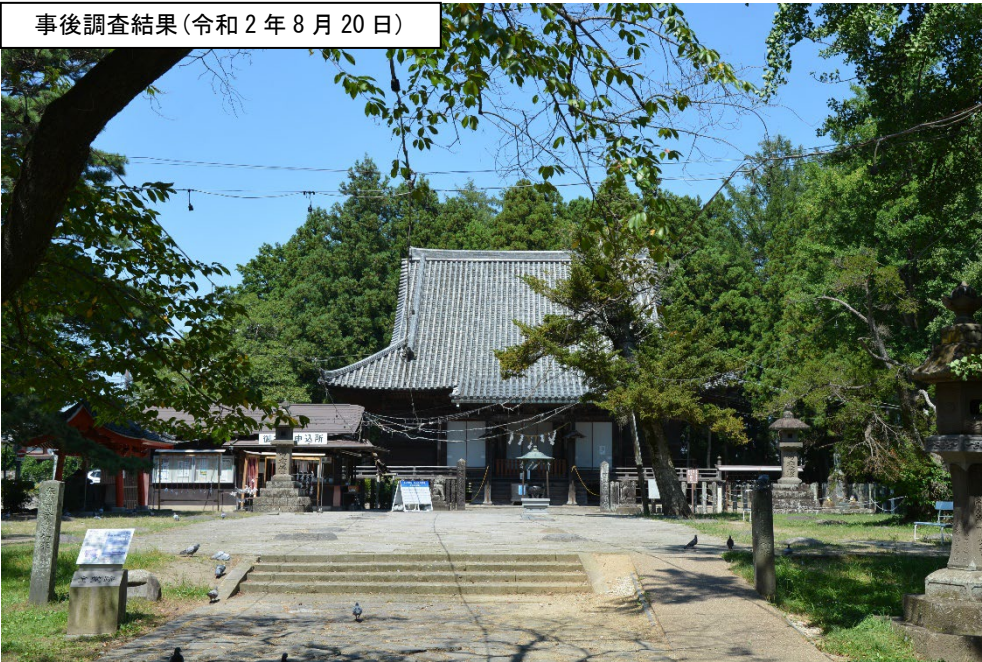
写真 6.15-5(1) 予測結果と事後調査結果の比較(国分寺跡) (1/2)

既存樹木・建築物により視認できないものと予測

計画建築物は、予測結果どおり、手前の常緑樹によって遮られるため、視認できないことから、計画建築物による眺望景観への影響はない。

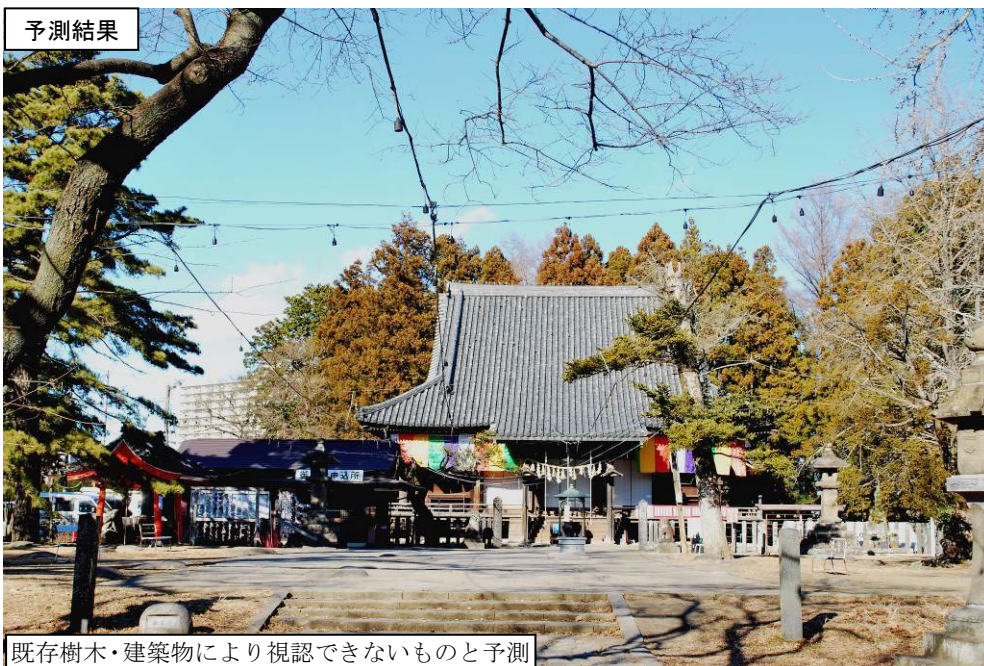
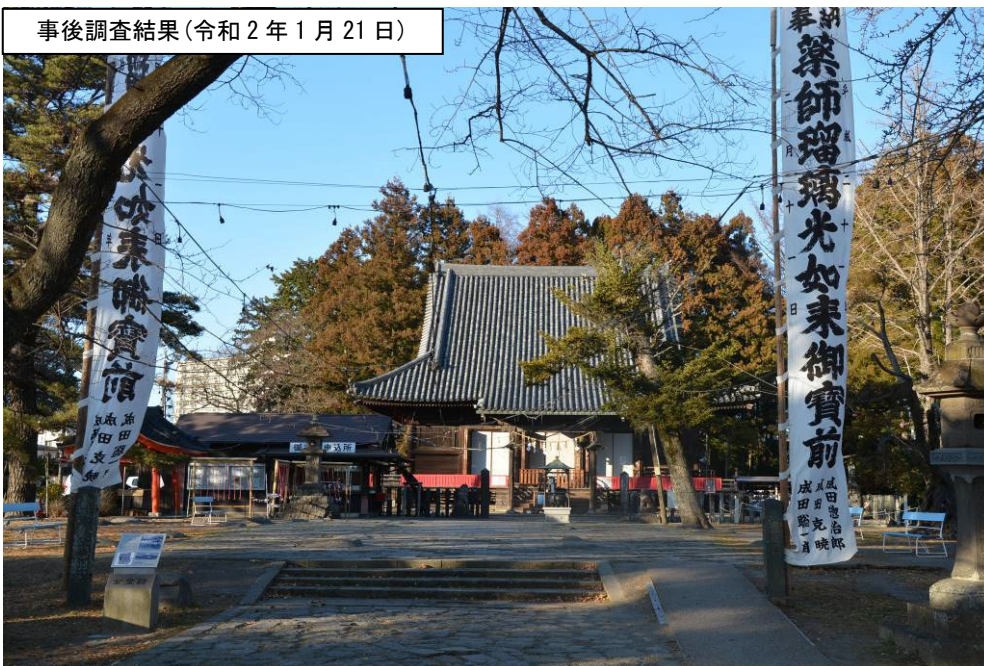
写真 6.15-5(2) 予測結果と事後調査結果の比較(国分寺跡) (2/2)

既存樹木・建築物により視認できないものと予測

計画建築物は、予測結果どおり、手前の常緑樹によって遮られるため、視認できないことから、計画建築物による眺望景観への影響はない。

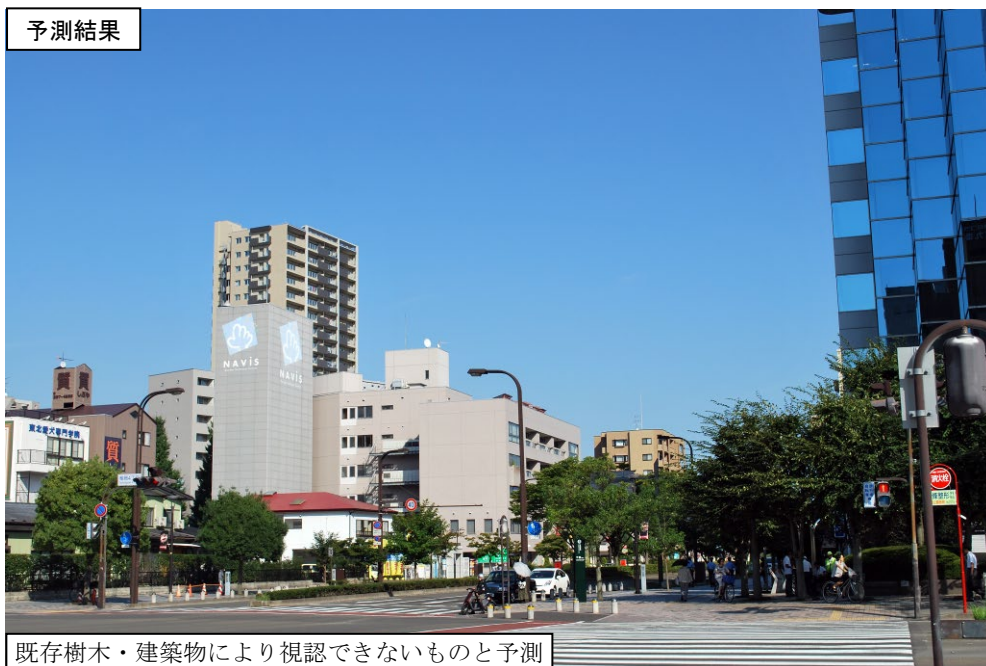
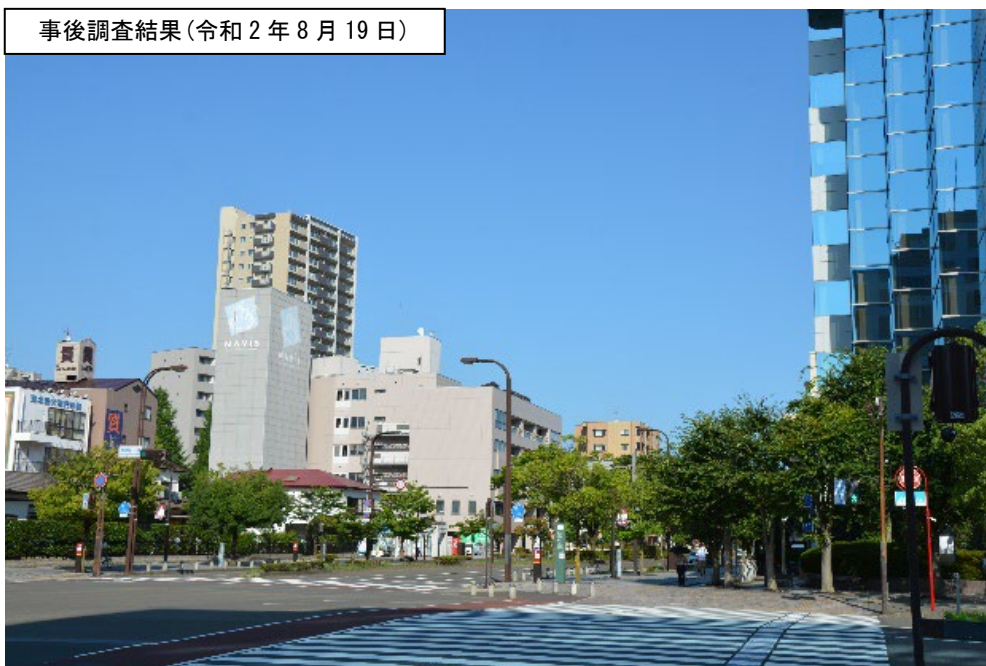
写真 6.15-6(1) 予測結果と事後調査結果の比較(宮城野通) (1/2)

既存樹木・建築物により視認できないものと予測

計画建築物は、予測結果どおり、手前にある樹木や中高層建築物によって遮られるため、視認できないことから、計画建築物による眺望景観への影響はない。

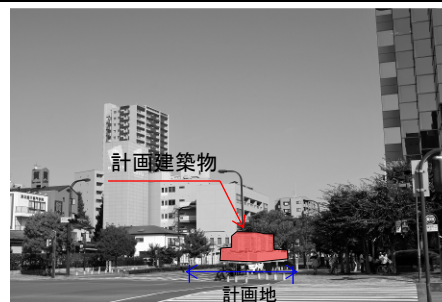
【予測結果と事後調査結果の比較(表 6.15-10 より抜粋)】

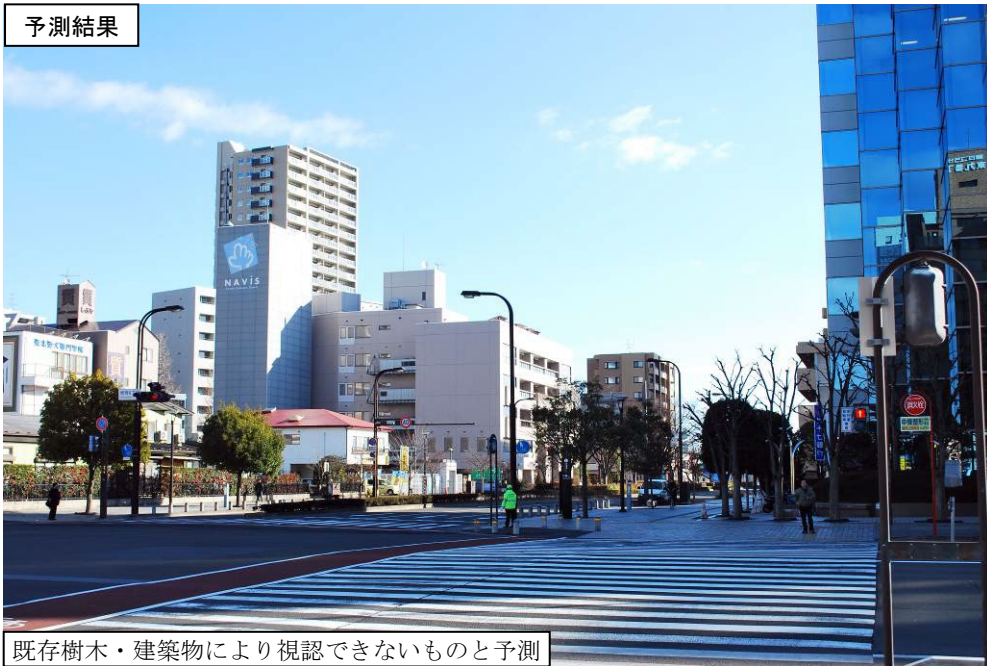
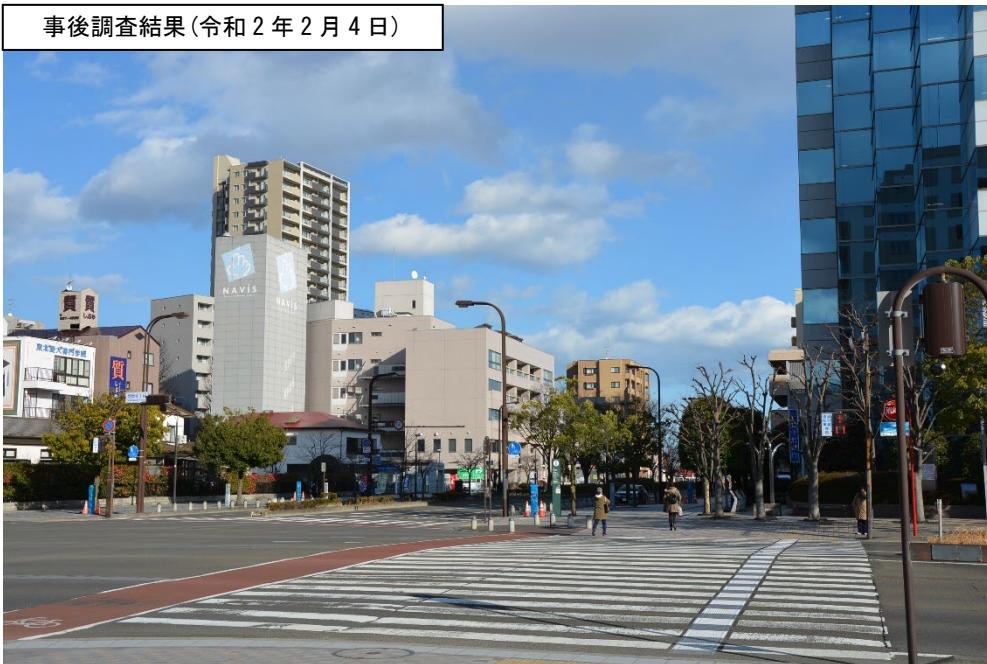
写真 6.15-6 (2) 予測結果と事後調査結果の比較(宮城野通) (2/2)

既存樹木・建築物により視認できないものと予測

計画建築物は、予測結果どおり、手前にある樹木や中高層建築物によって遮られるため、視認できないことから、計画建築物による眺望景観への影響はない。
