8.6. 景観

8.6.1. 現況調査

8.6.2. 予測

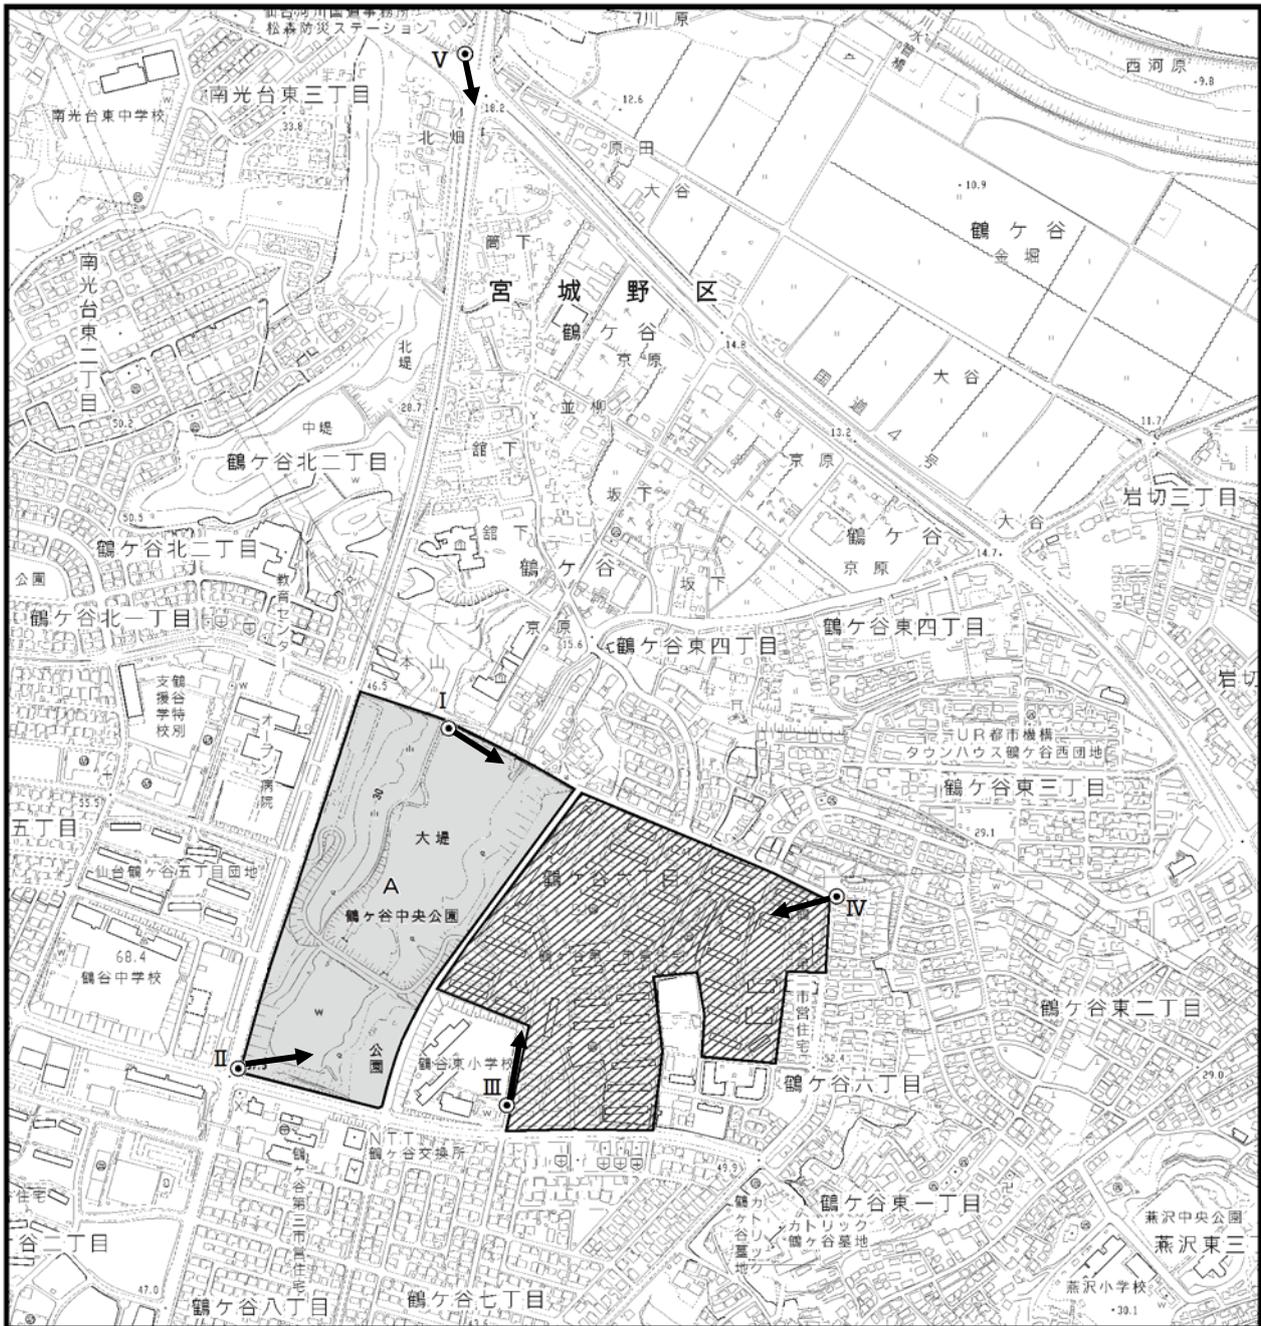
図 8.6-1 景観調査地点(現地調査)

景観の現地調査における調査地点等は、表 8.6-4 及び図 8.6-1 に示すとおりである。

景観の現地調査における調査地域は、計画地及びその周辺において、景観に対する影響が想定される地域として、計画建築物の視認できる範囲とし、計画地を中心として 800m の範囲とした。

景観の現地調査における景観資源の状況の調査地点は、計画地に隣接する自然的景観資源として、鶴ヶ谷中央公園周辺の 1 地点（地点 A）を選定した。

景観の現地調査における主要な眺望地点の状況の調査地点は、「6. 地域の概況 6.1 自然的状況 6.1.5 景観等及び自然との触れ合いの場の状況」で得られた主要な眺望地点を参考にして、景観資源分布地及び周辺の状況、計画地からの距離等を勘案し、計画建築物が視認できる可能性のある眺望地点 5 地点（地点 I～V）を選定した。

主要な眺望地点は、表 8.6-7 及び図 8.6-1 に示すとおりとした。

計画地の範囲と計画地周辺の景観資源を重ね合わせたものを図 8.6-1 に示す。

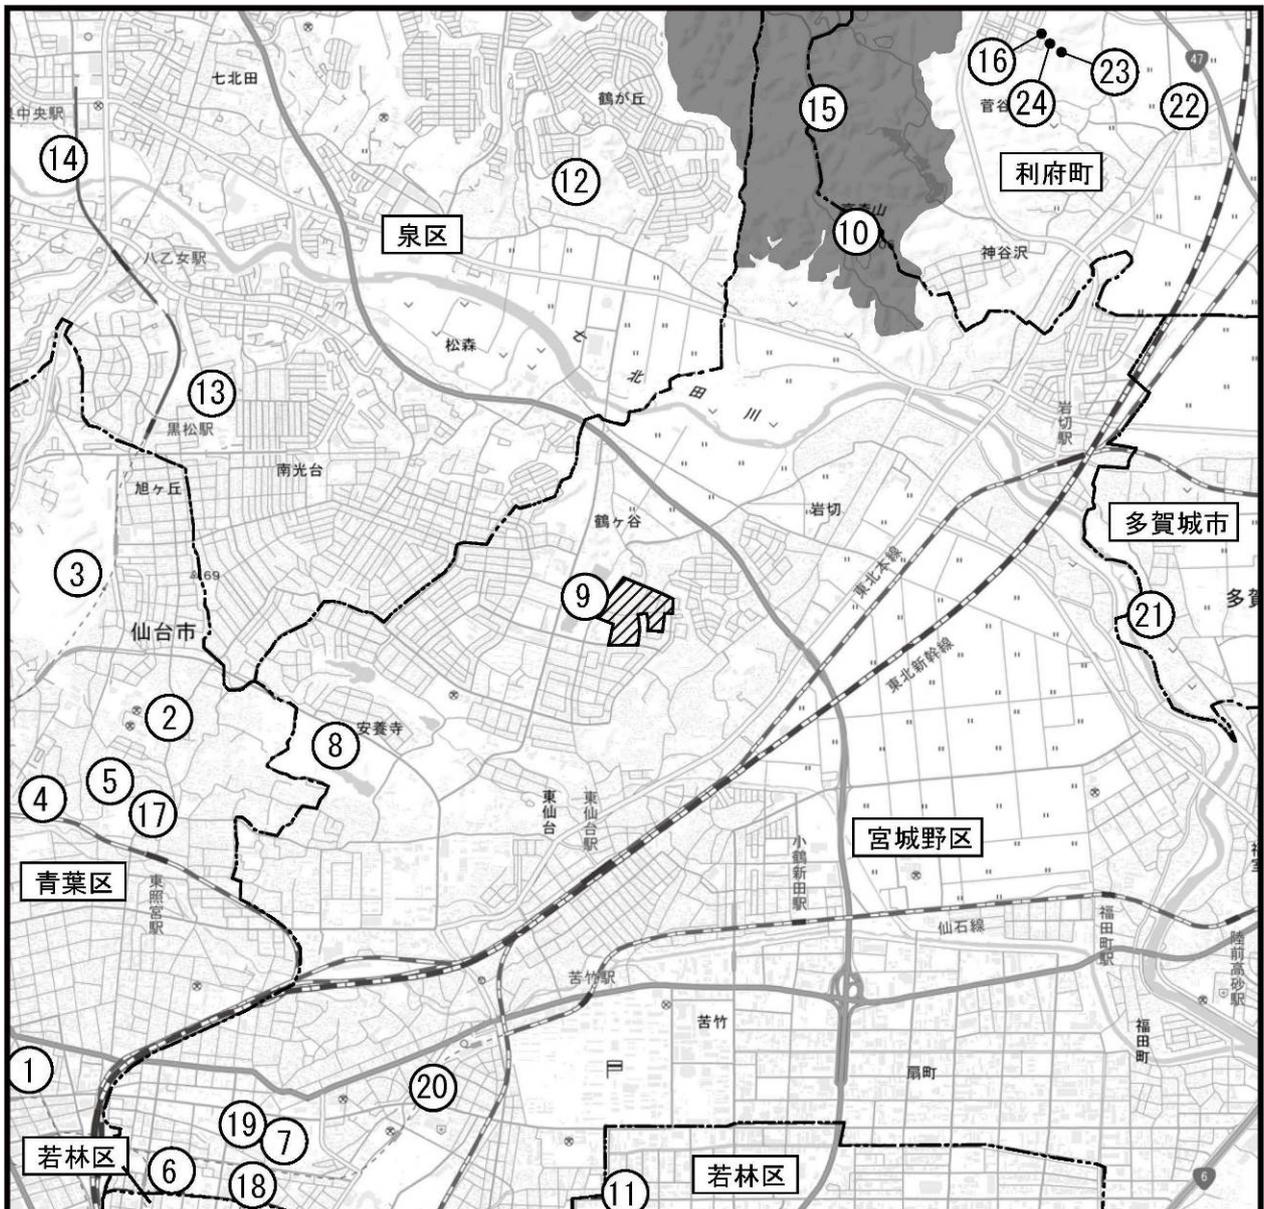
図 8.6-2 計画地周辺の景観資源

計画地周辺の自然的景観資源の分布は、図 8.6-2 に示すとおりである。

計画地周辺の景観資源は、自然的景観資源として鶴ヶ谷中央公園周辺が存在する。

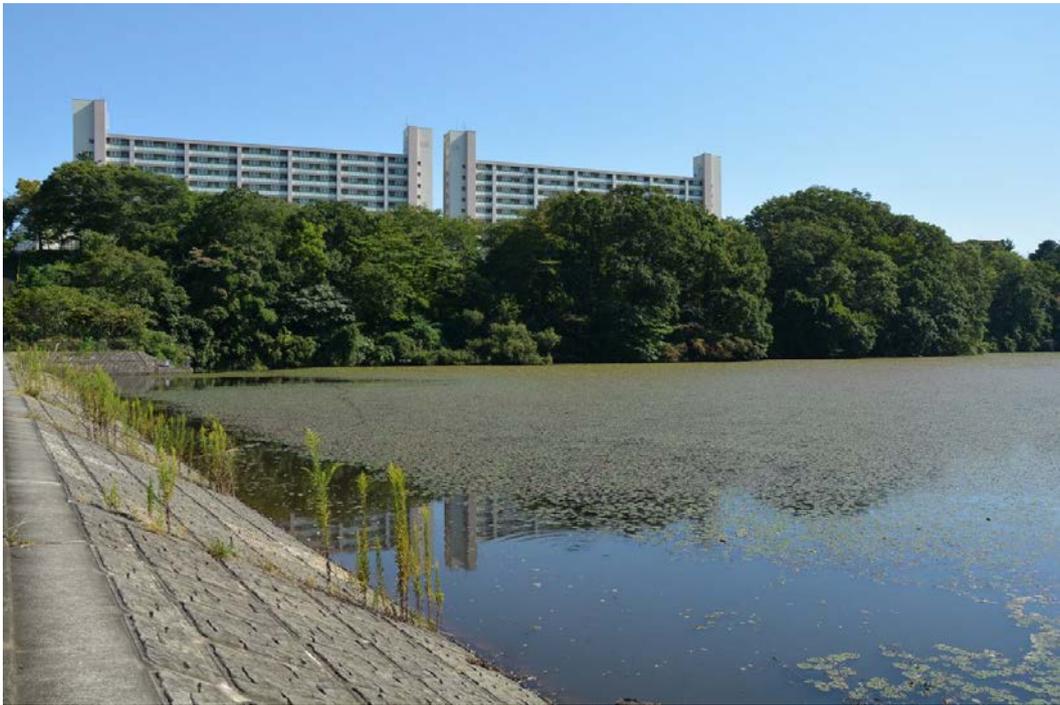
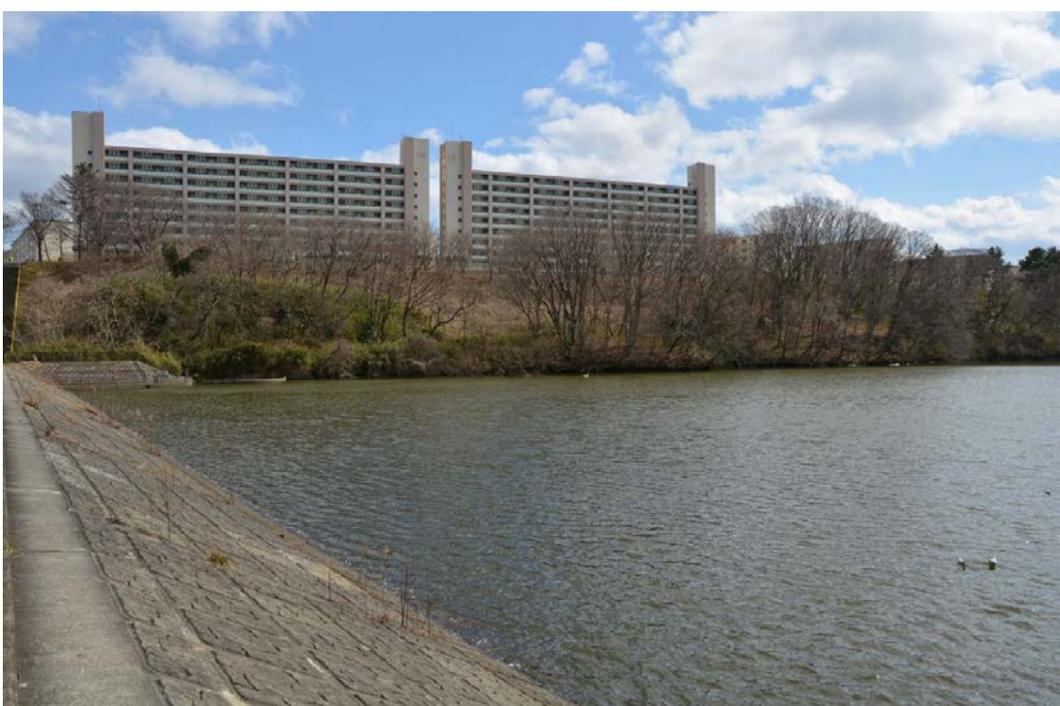
表 8.6-8(1) 自然的景観資源の状況（地点 I：鶴ヶ谷中央公園）

<p>位置</p>	<p>眺望地点は、計画地の西側に隣接する鶴ヶ谷中央公園内の大堤溜池北端に位置する。</p>
<p>利用状況</p>	<p>主に公園を散策、ジョギングする人や、ため池で釣りを楽しむ人が利用している。</p>
<p>眺望状況</p>	<p>眺望地点は、大堤溜池の堤防部分にあたり、溜池周辺を広く視認することができる。</p>

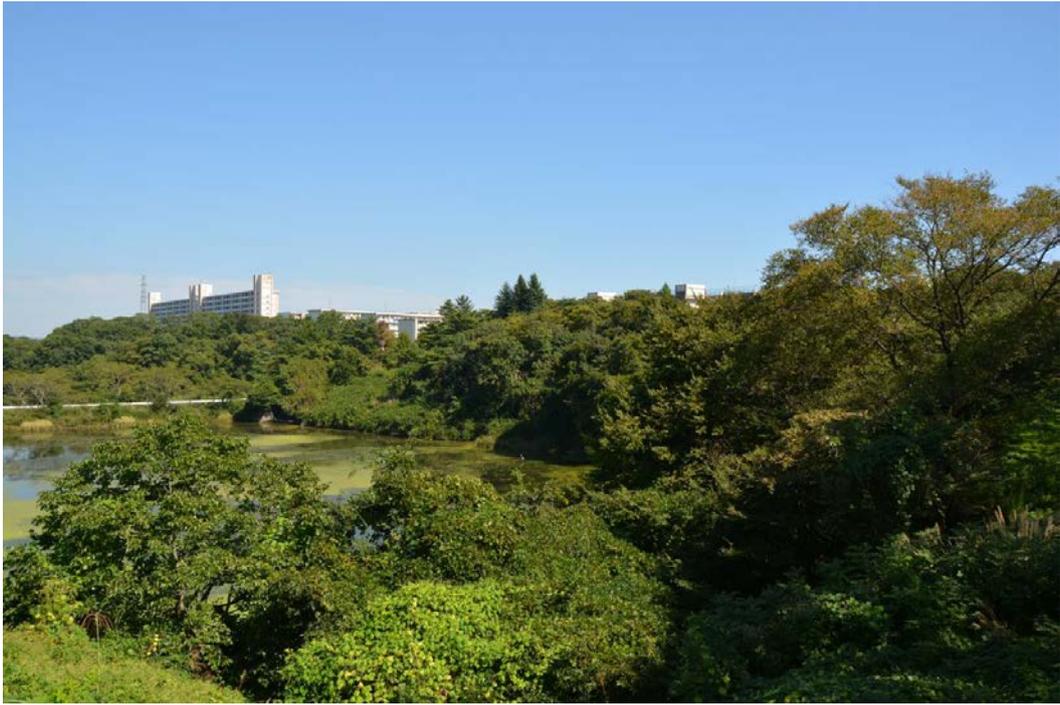
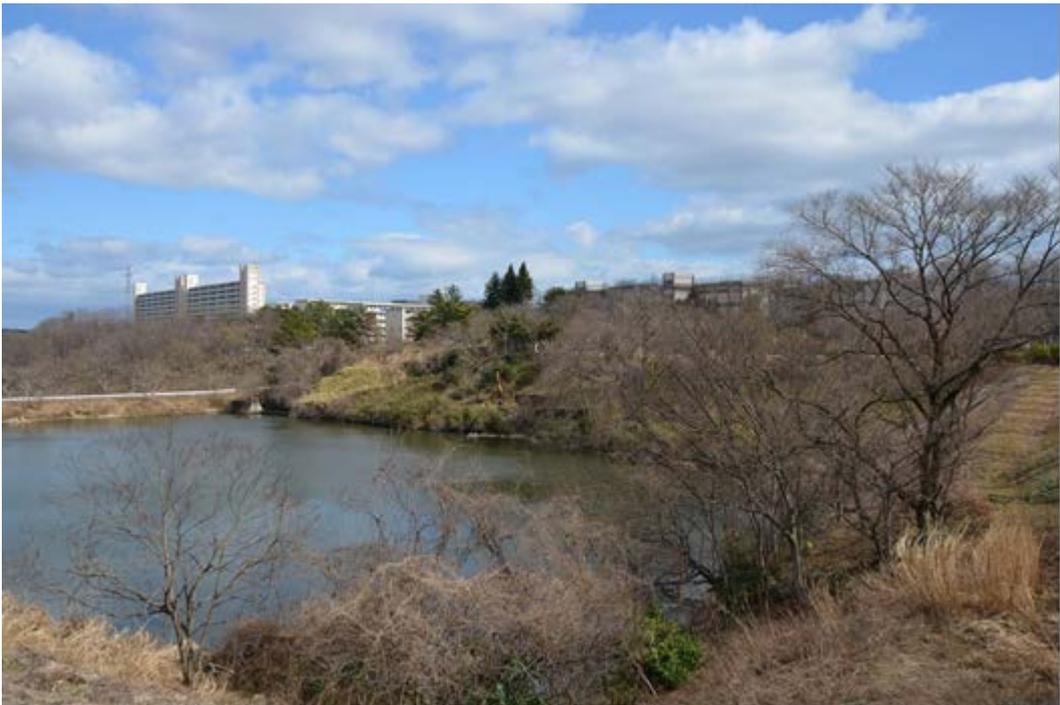
表 8.6-8(2) 自然的景観資源の状況（地点Ⅱ：東仙台泉（その2）線）

位置	眺望地点は、計画地の西約200m地点にある交差点に位置する。
利用状況	主に周辺の商業施設で買い物をする人や通勤・通学の際の通過に利用されている。
眺望状況	<ul style="list-style-type: none"> ・眺望地点は、鶴ヶ谷中央公園の南西側にある交差点で、南側の商業施設、西側、北側、東側の歩道に植栽された街路樹を含めた沿道の状況を広く視認できる。 ・計画地方向の眺望は、鶴ヶ谷中央公園の溜池と樹木、その奥に小学校の建物や住宅の上部が確認できる。 ・計画地は、溜池の奥に9A-1棟や9A-2棟などの西側に位置する市営住宅の建物の上部を視認することができる。

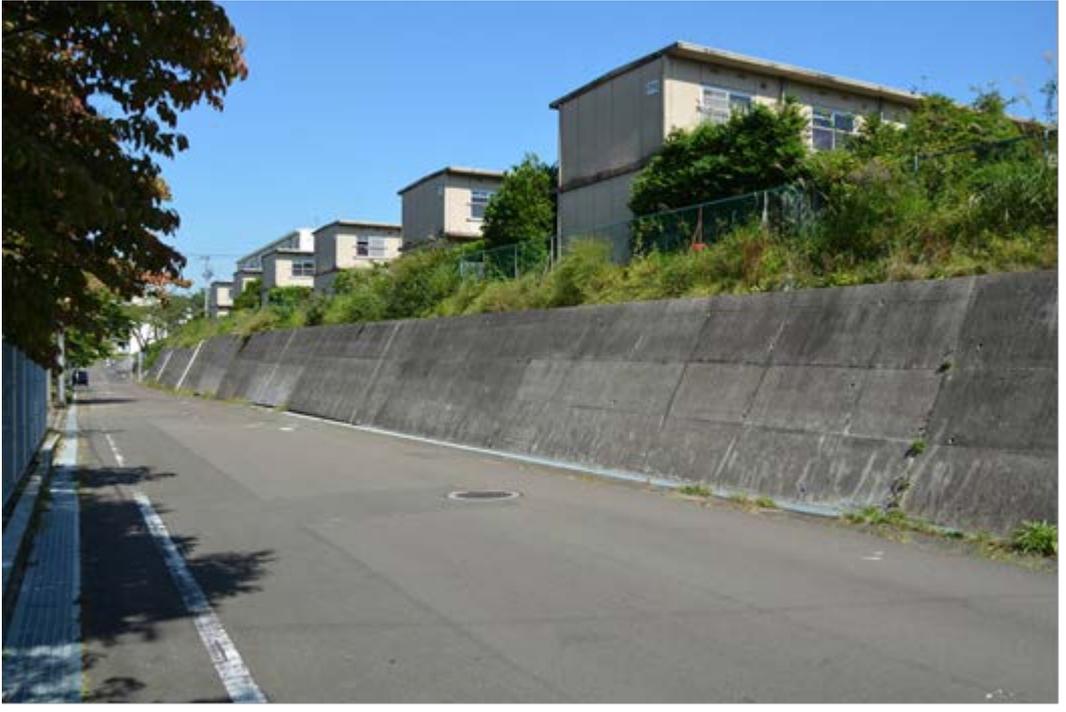
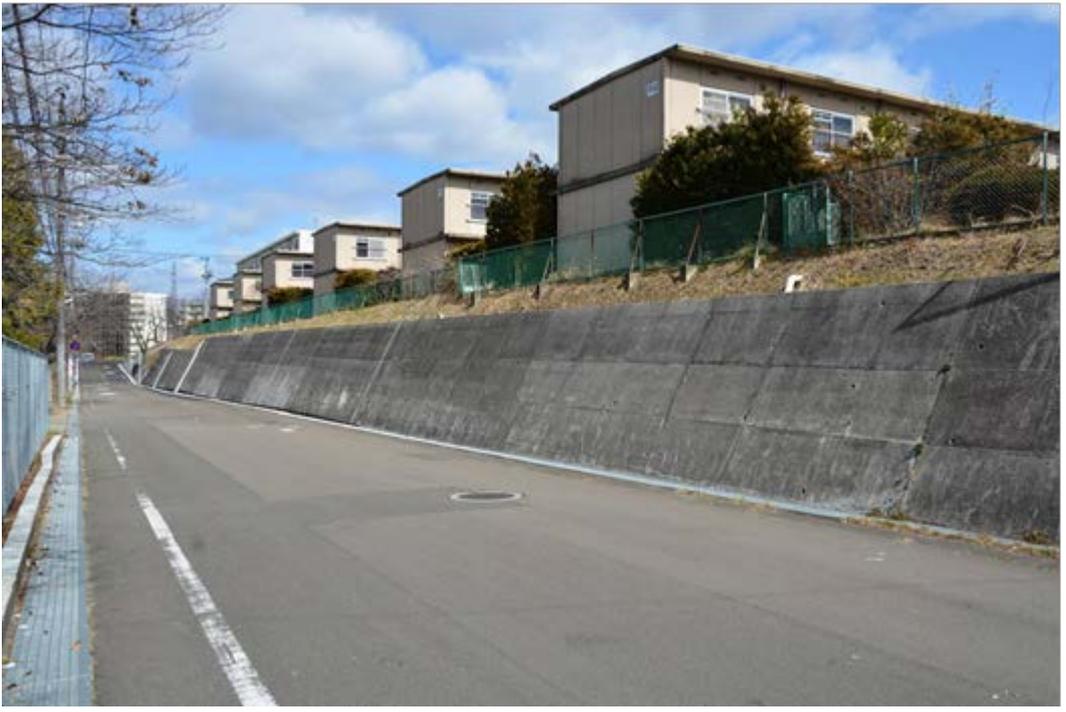
表 8.6-8(3) 自然的景観資源の状況（地点Ⅲ：鶴ヶ谷 15 号線）

<p>位置</p>	<p>眺望地点は、計画地の南西部に隣接する小学校の通用門付近に位置する。</p>
<p>利用状況</p>	<p>主に鶴ヶ谷東小学校の児童や関係者の登下校、近隣住民の往来に利用されている。</p>
<p>眺望状況</p>	<ul style="list-style-type: none"> ・眺望地点は、鶴ヶ谷東小学校の通用門付近であり、小学校前の道路と沿道の住宅、東側の擁壁上の住宅が視認できる。 ・計画地は、擁壁上に建ち並ぶ2階建ての市営住宅が確認できる。

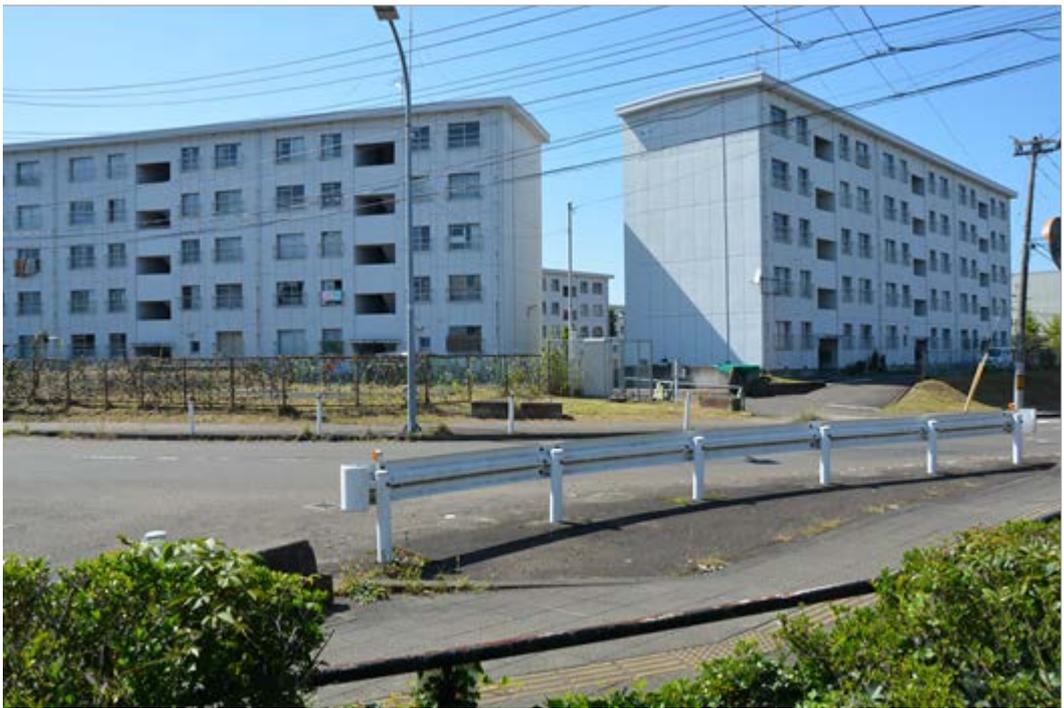
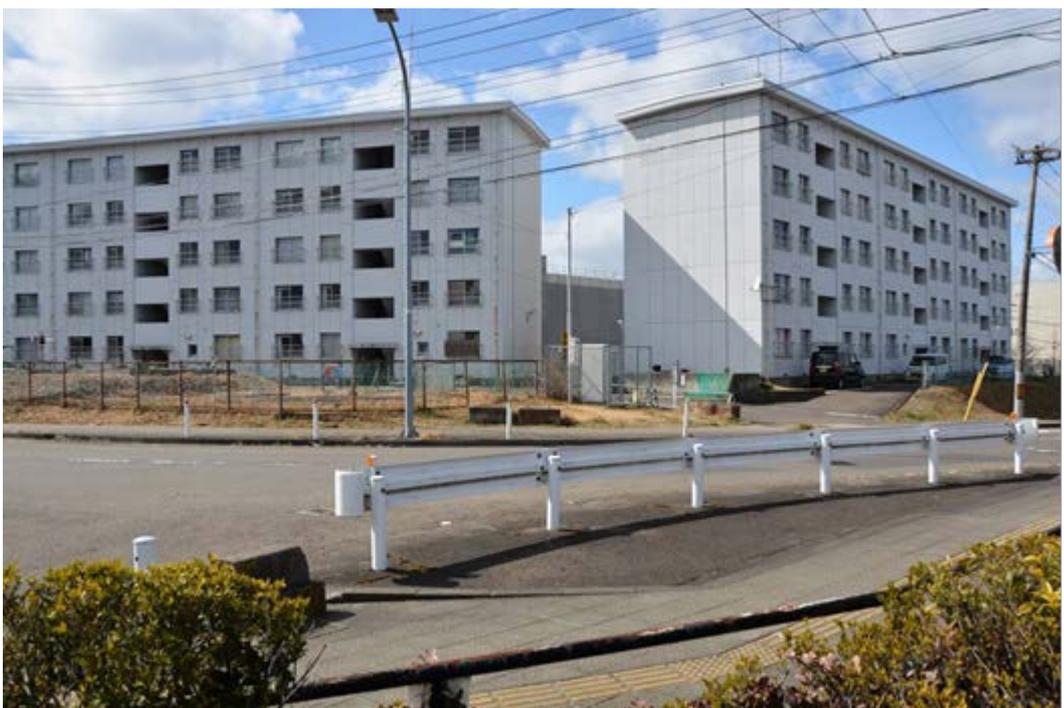
表 8.6-8(4) 自然的景観資源の状況（地点Ⅳ：鶴ヶ谷東二丁目公園）

<p>位置</p>	<p>眺望地点は、計画地の北東部に隣接する公園に位置する。</p>
<p>利用状況</p>	<p>主に徒歩で移動途中の休憩や通過に利用されている。</p>
<p>眺望状況</p>	<ul style="list-style-type: none"> ・眺望地点は、鶴ヶ谷団地の北東部に位置する公園であり、丘陵地の尾根付近のため北側の岩切方面を広く視認できる。一方、南側については、正面に延びる南北方向の道路が見通せるものの、周りは住宅団地のため、遠くまでは視認できない。 ・計画地方向の眺望は、計画地内北東部の市営住宅が全面に広がって確認できる。 ・計画地は、道路を挟み正面に位置する5A-17棟及び5A-18棟や、それらの棟の間から5A-15棟の一部を視認することができる。

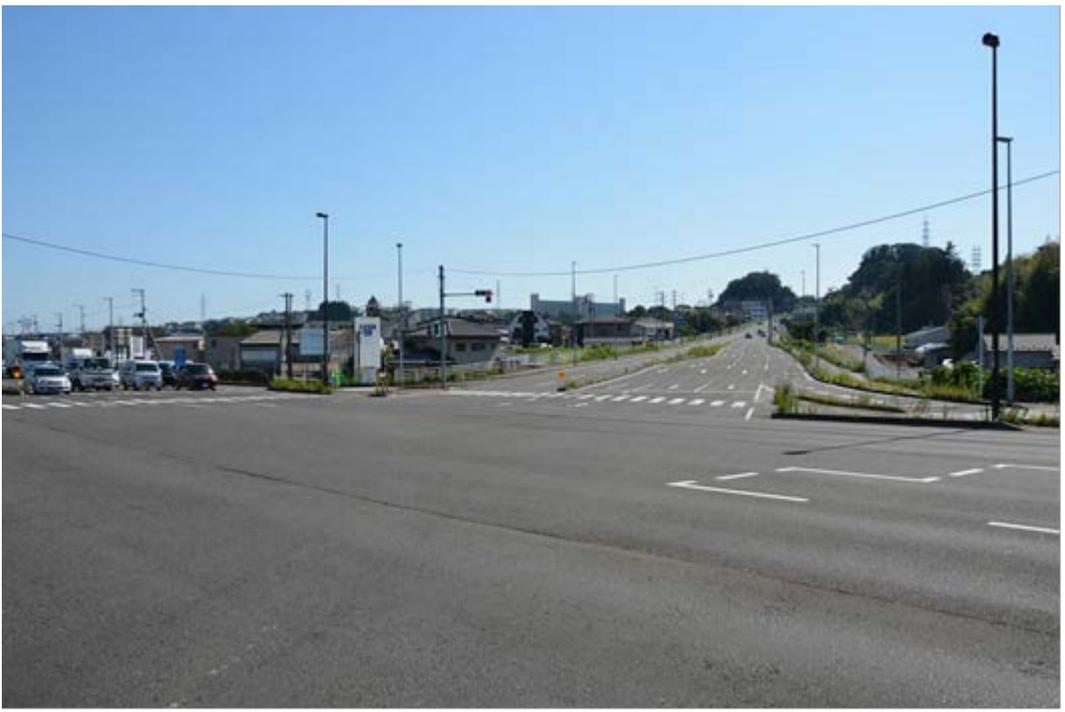
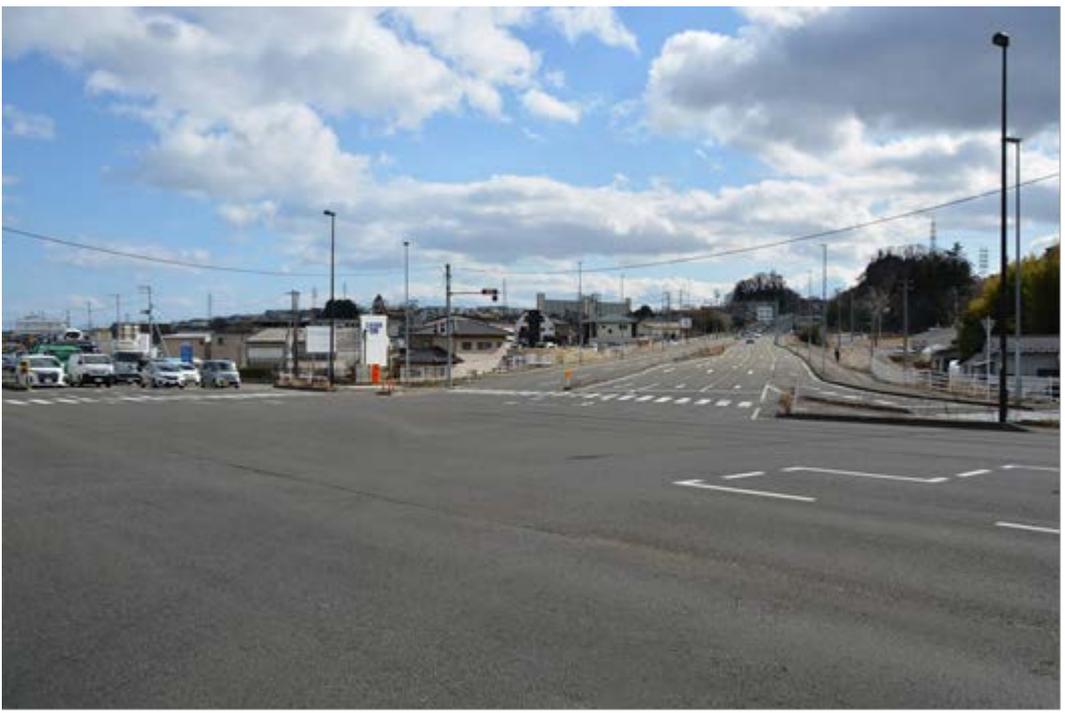
表 8.6-8(5) 自然的景観資源の状況（地点V：鶴ヶ谷交差点）

位置	眺望地点は、計画地の北北西約900m地点の交差点に位置する。
利用状況	主に自動車や自転車での往来に利用されている。
眺望状況	<ul style="list-style-type: none"> ・眺望地点は、4～5車線の道路が交差する場所のため視界が開けており、北側に広がる水田とその奥の住宅地、南側の丘陵地の住宅団地が視認できる。 ・計画地方向の眺望は、交差点の奥に丘陵地のなだらかな斜面に並ぶ住宅が確認できる。 ・計画地は、北部に位置する市営住宅の上部を視認することができる。

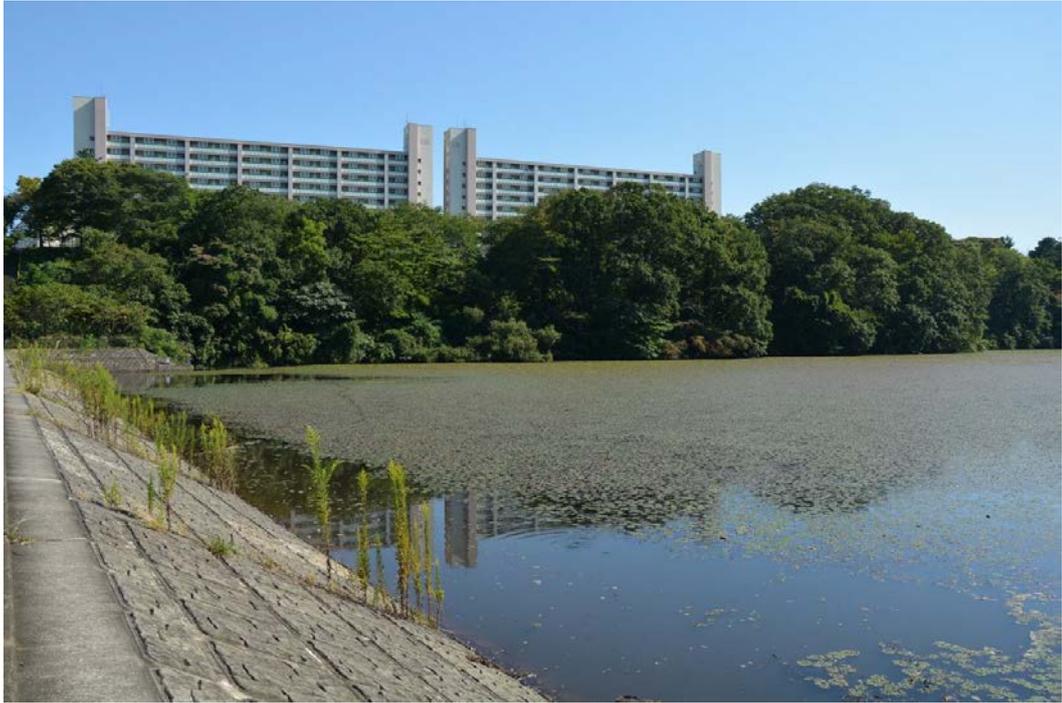
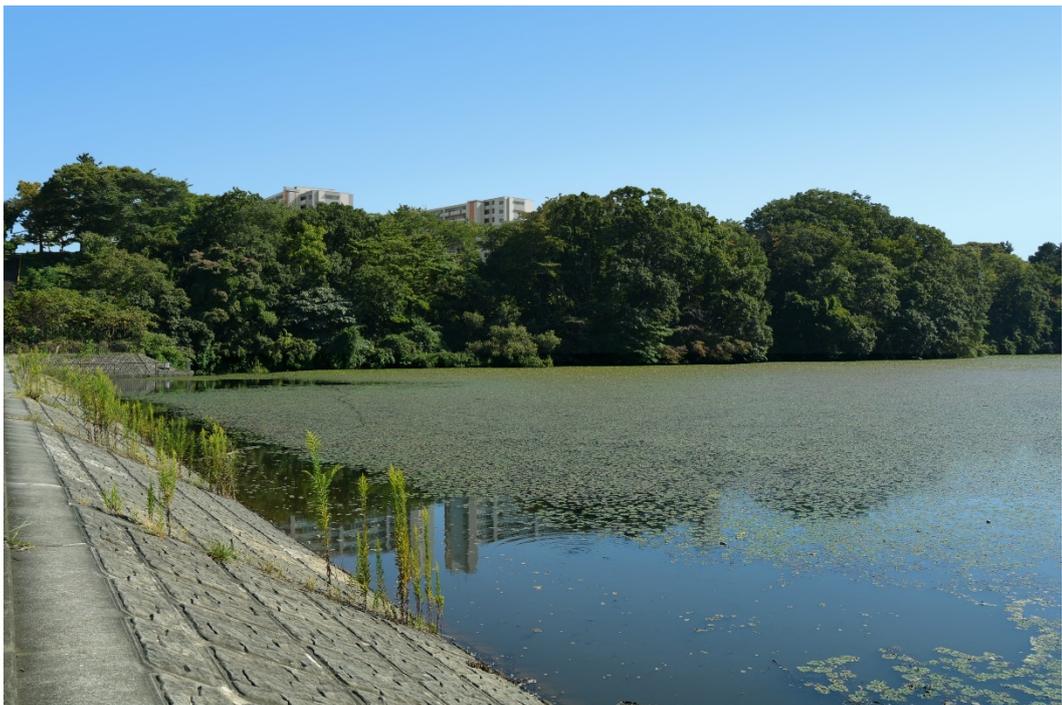
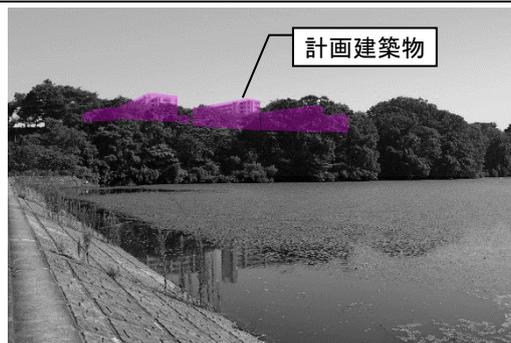
図 8.6-3(1) (地点 I : 鶴ヶ谷中央公園【展葉期】)

地点番号	眺望地点	計画地からの距離	仰角 ^{※1}	眺望の変化
I	鶴ヶ谷中央公園	約 10～320m	9.5°	計画建築物のうち A-1、A-2、B3、B-4、C-1、C-2、C-3 棟の一部が鶴ヶ谷中央公園の背後に視認される。 計画建築物の上層階の一部が視認されるためスカイラインに変化が生じるが、現状のスカイラインを形成する 9A-1 及び 9A-2 棟と比較すると小さく見える。また、建物の色等は鶴ヶ谷中央公園内の樹木等と調和し、くつろぎとやすらぎ、潤いのある住宅地景観を形成すると予測される。
II	東仙台泉 (その2) 線	約 250m	5.4°	計画建築物のうち A-2、A-3、B-3、C-1、C-2、C-3 棟の一部が鶴ヶ谷中央公園または鶴ヶ谷東小学校の背後に視認される。 計画建築物の上層階の一部が視認されるため、スカイラインに変化が生じるが、鶴ヶ谷東小学校校舎および敷地内の樹林と概ね同等の高さとしていることから、違和感は小さい。また、建物の色等は周辺の自然環境と調和し、落ち着き感のある住宅地景観を形成すると予測される。
III	鶴ヶ谷 15 号線	約 200m	17.5°	計画建築物のうち A-2、A-3、C-1 棟の一部が視認される。 計画建築物の上層階の一部が視認されるため、スカイラインに変化が生じるが、現状のスカイラインを形成する各棟と概ね同程度の大きさに見える。 なお、現在の樹木植栽箇所は、今後は有効活用地として整備される計画である。有効活用地は利用用途が未定であり、新規植栽の計画は定められていないため、予測地点 III では植栽減少による景観への影響が予測される。
IV	鶴ヶ谷東二丁目公園	隣接地	10.3°	計画建築物の各棟、地区施設及び自動車用通路の一部、計画地内に配置する樹木が視認される。 計画建築物の上層階の一部が視認されるためスカイラインに変化が生じるが、現状のスカイラインを形成する 5A-17 及び 5A-18 棟と比較すると小さく見える。また、敷地等に配置する樹木や建物の色等は、周囲の住宅地景観と調和し、くつろぎとやすらぎ、潤いのある住宅地景観を形成すると予測される。

工作物等の出現に伴う主要な眺望の予測結果は表 8.6-9、フォトモンタージュによる眺望の変化は図 8.6-3～図 8.6-7 に示すとおりである。

フォトモンタージュは、各地点とも展葉期及び落葉期の状況について作成した。

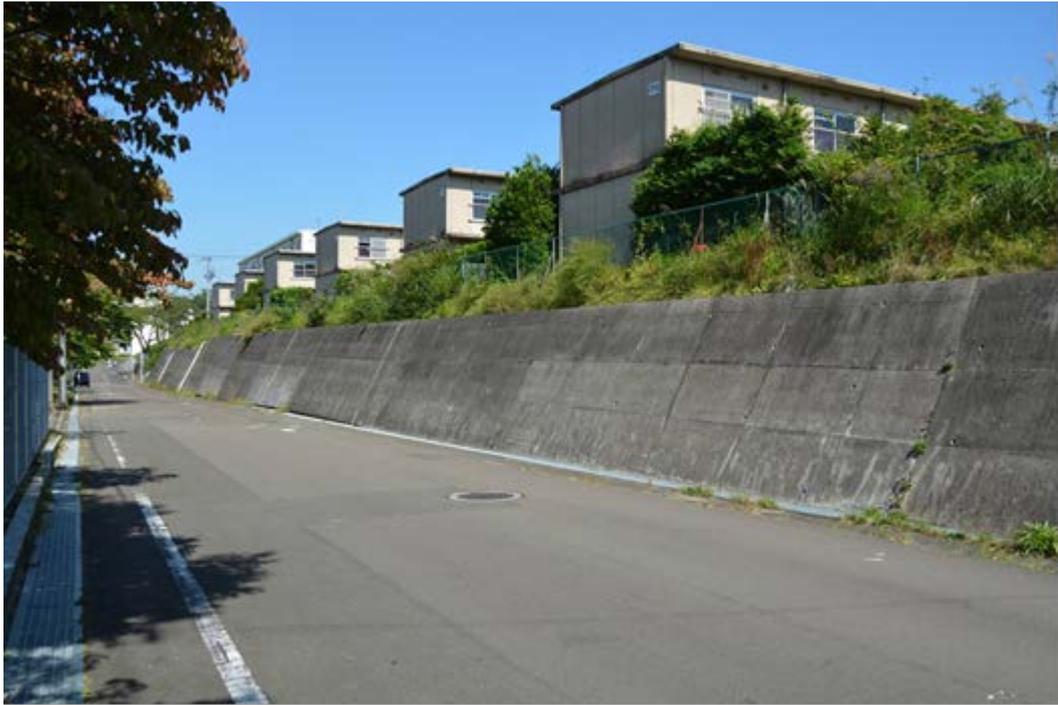
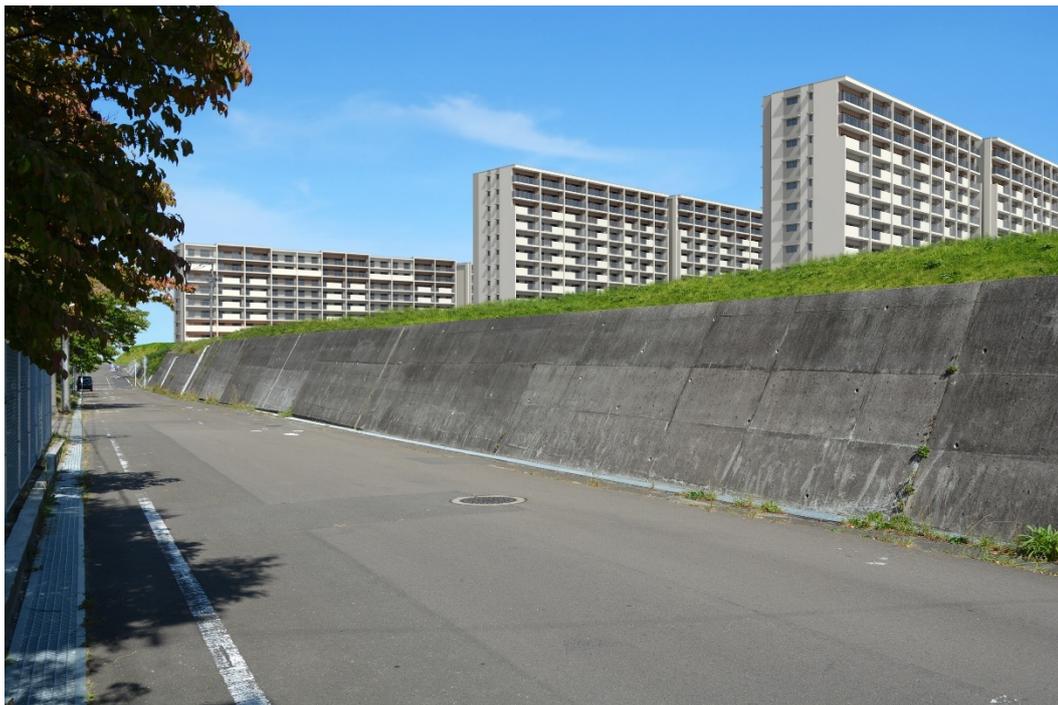
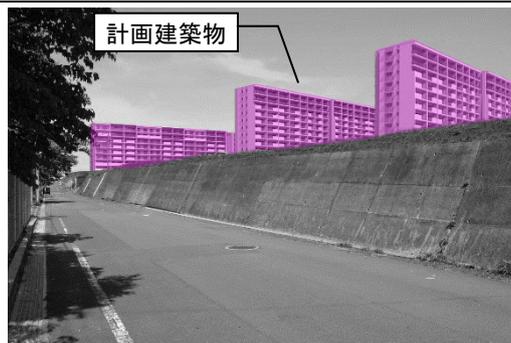
図 8.6-5(1) (地点Ⅲ：鶴ヶ谷 15 号線【展葉期】)

工作物の出現に伴う景観への影響を予測した結果、自然的景観資源への影響はないと予測された。主要な眺望への影響は、隣接する鶴ヶ谷中央公園の自然環境等と調和していることから地点Ⅰ、Ⅳにおいてはくつろぎとやすらぎ、潤いのある住宅地景観を形成すると予測された。地点Ⅱ、Ⅴにおいては周囲の自然環境と調和した、落ち着き感のある住宅地の景観が形成されると予測された。地点Ⅲにおいては、住棟は従来よりも敷地中心部へ配置されるため、住棟の見え方は現況から変化が小さいものの、樹木植栽の減少により景観への影響があると予測された。

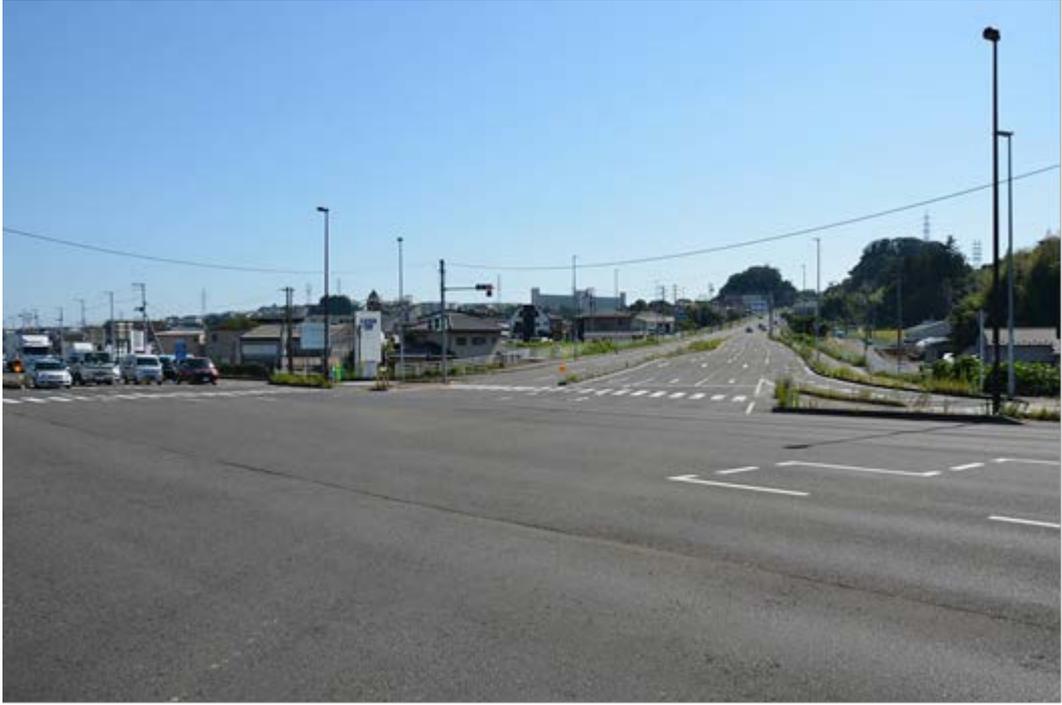
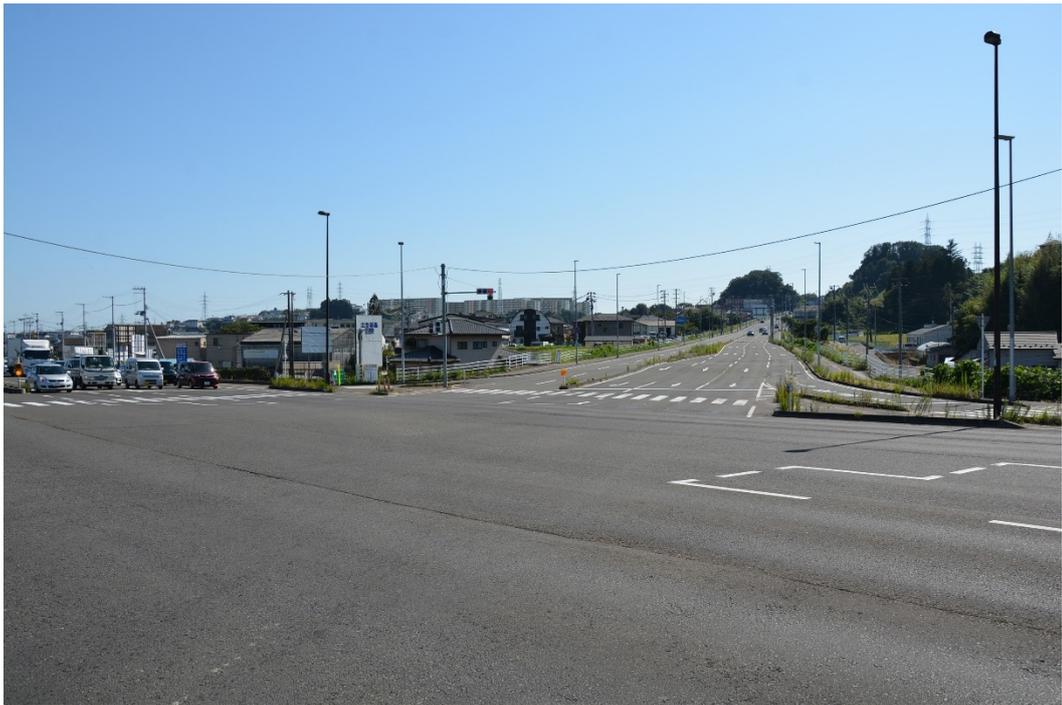
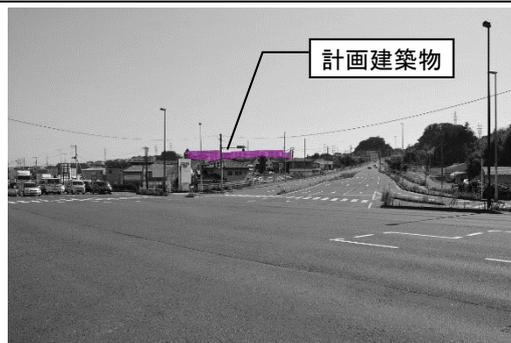
図 8.6-7(1) (地点V：鶴ヶ谷交差点【展葉期】)

V	鶴ヶ谷交差点	約 1.2km	2.5°	計画建築物の各棟の一部が住宅地の背後に視認される。 計画建築物の上層階の一部が視認されるためスカイラインに変化が生じるが、現状のスカイラインを形成する 9A-1 及び 9A-2 棟と比較すると概ね同程度の大きさに見える。また、建物の色等についても周辺の自然環境と調和し、落ち着き感のある住宅地景観を形成すると予測される。
