4.10. 景観：存在による影響（改変後の地形）

4.11. 自然との触れ合いの場：供用による影響（改変後の地形）

4.12. 廃棄物等：供用による影響（施設の稼働及び人の居住・利用）

4.13. 温室効果ガス等：供用による影響（施設の稼働及び人の居住・利用）

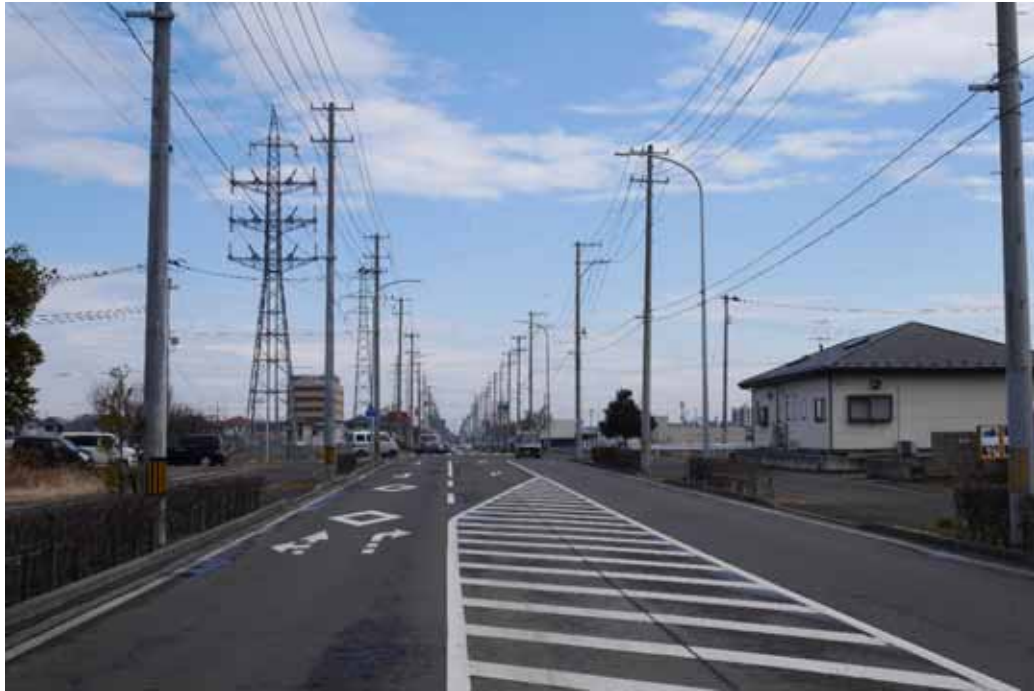
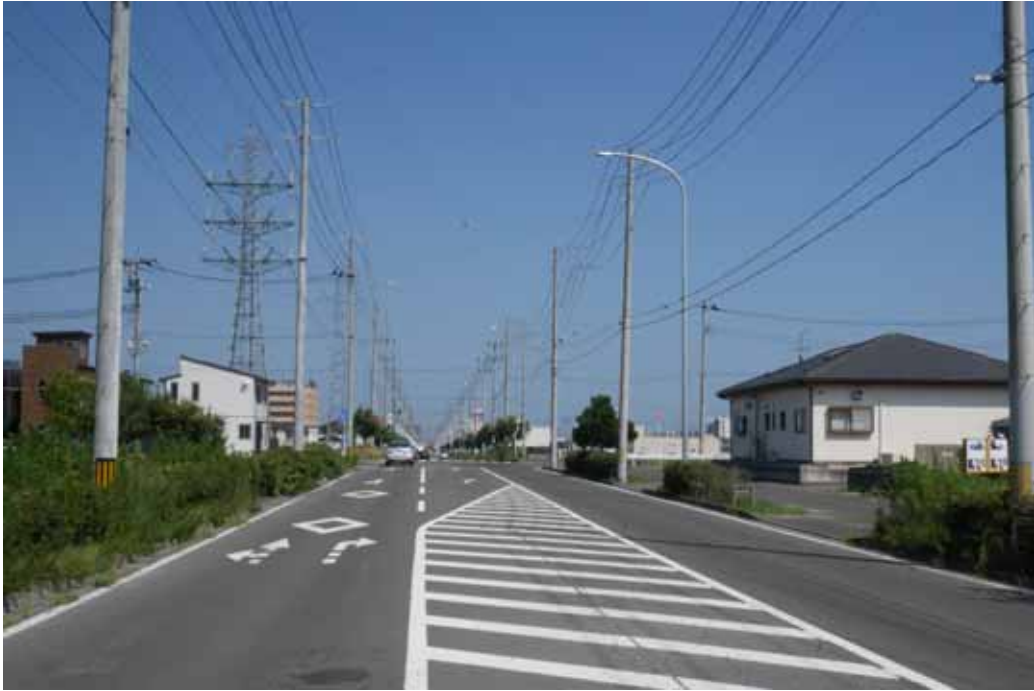
表4.10-2(3) 眺望の状況 (富沢山田線 (西))

眺望の状況	<p>事業地の西側からの景観であり、事業地を東西に延びる拡幅整備された市道富沢山田線が正面に視認され、道路沿いの連続した街路樹や看板、高層の建築物が確認される。</p>

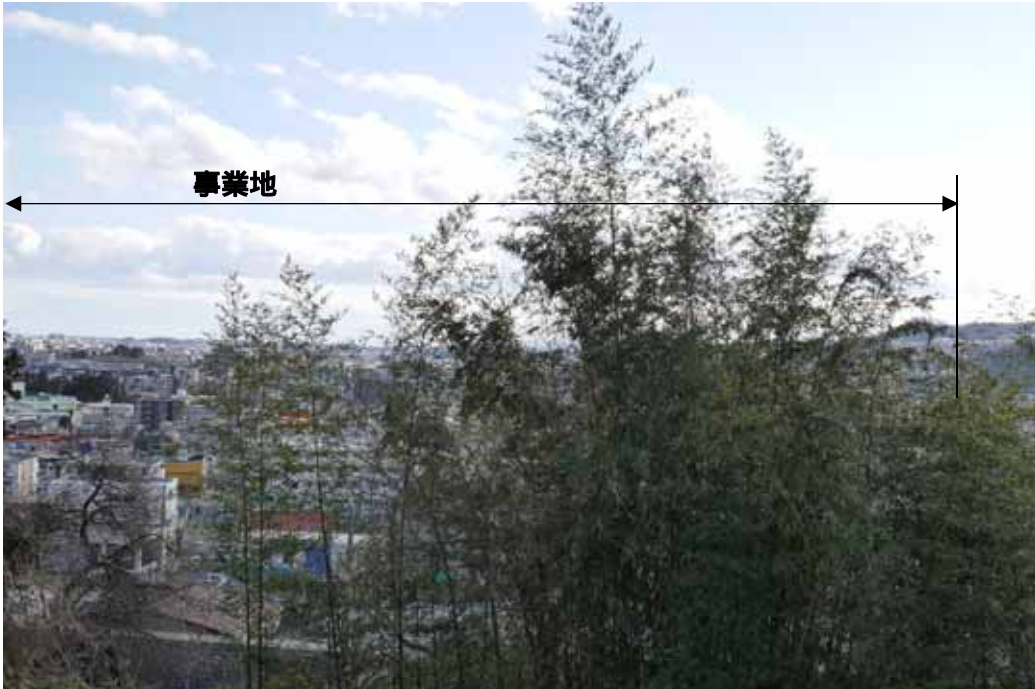
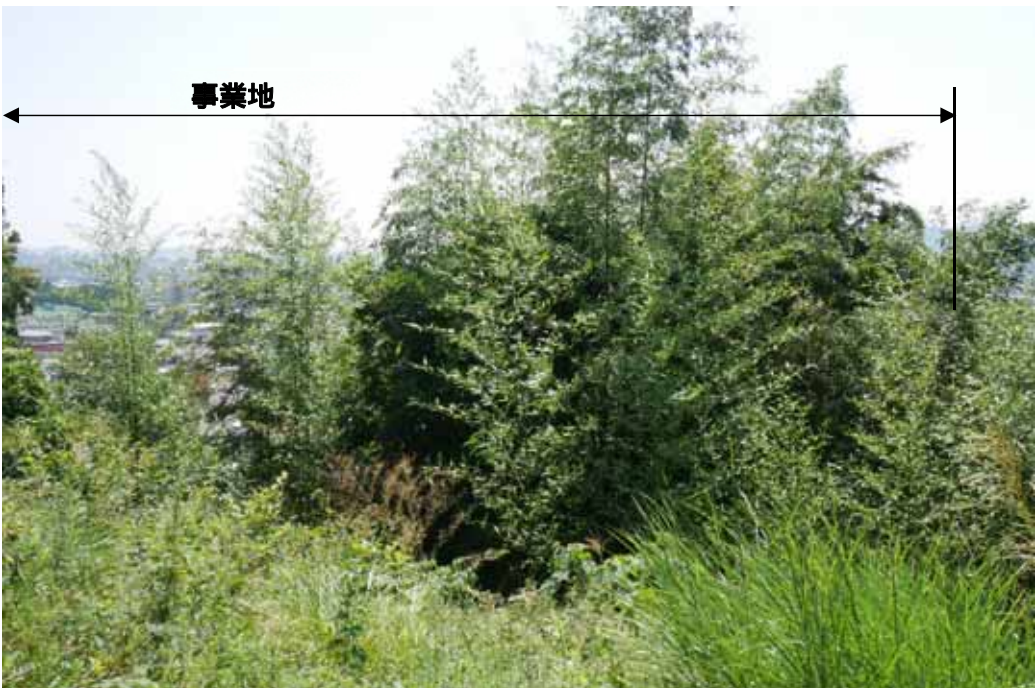
表4.10-2(5) 眺望の状況 (三神峯公園)

<p>眺望の状況</p>	<p>事業地の北方にある公園内からの景観であり、評価書時点では事業地が広く視認されていたが、事後調査では公園内の樹木が生長して事業地を視認する事が困難になっていた。</p>

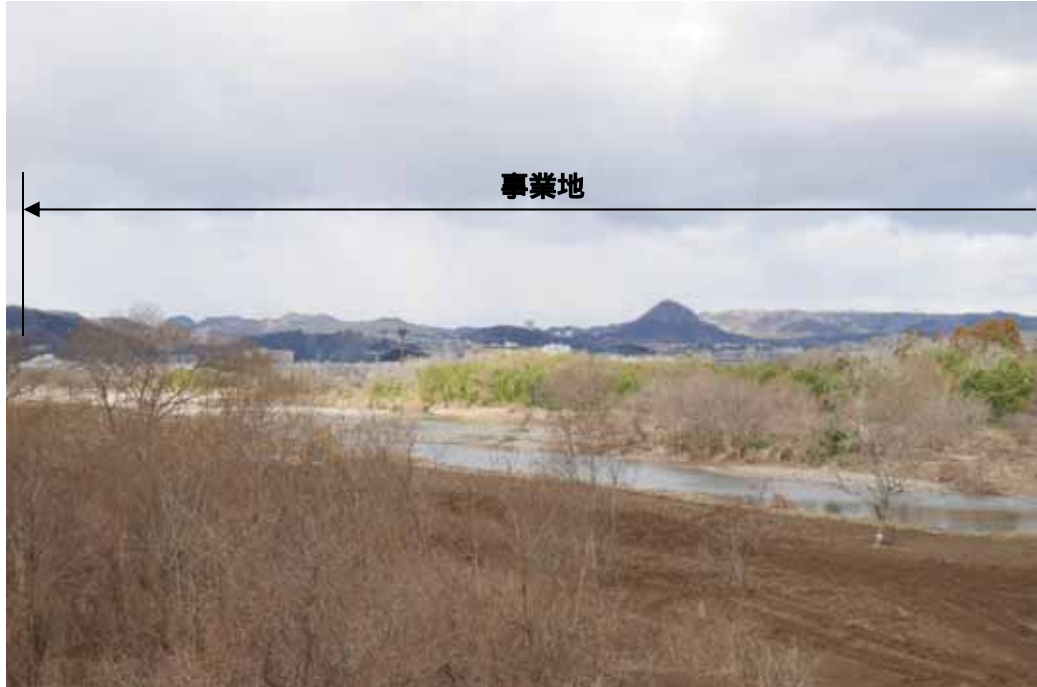
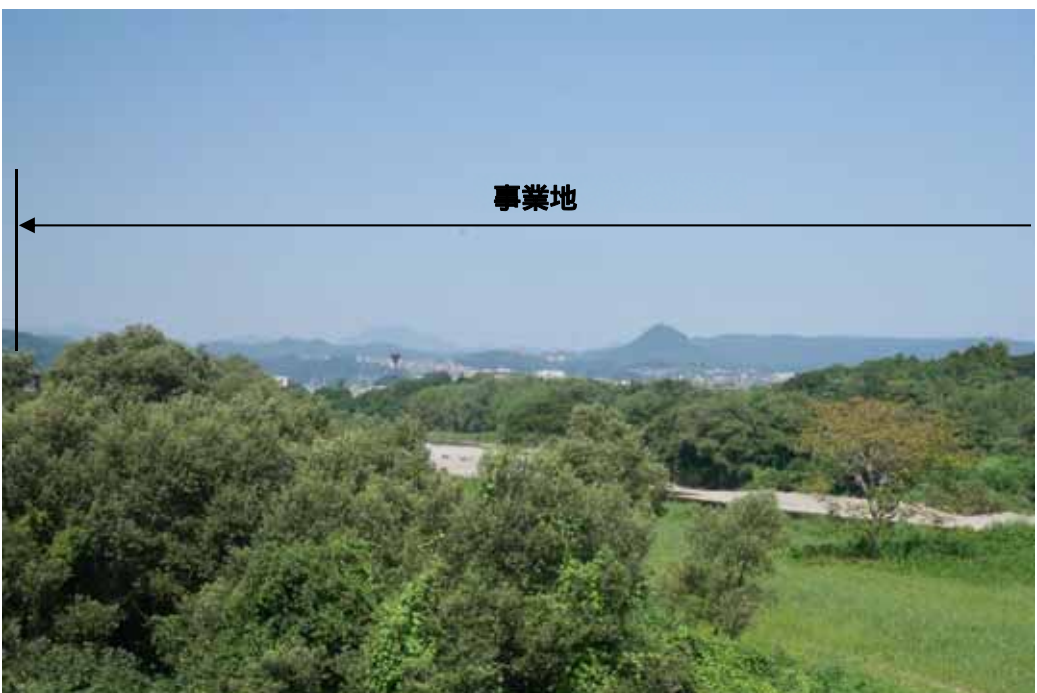
表4.10-2(6) 眺望の状況 (太白大橋)

<p>眺望の状況</p>	<p>事業地の東南東に位置する名取川に架かる太白大橋上からの景観であり、名取川河川敷の樹林や草地が前面に視認され、事業地はわずかに確認される。また、西側の太白山に続く山並みが視認される。</p>

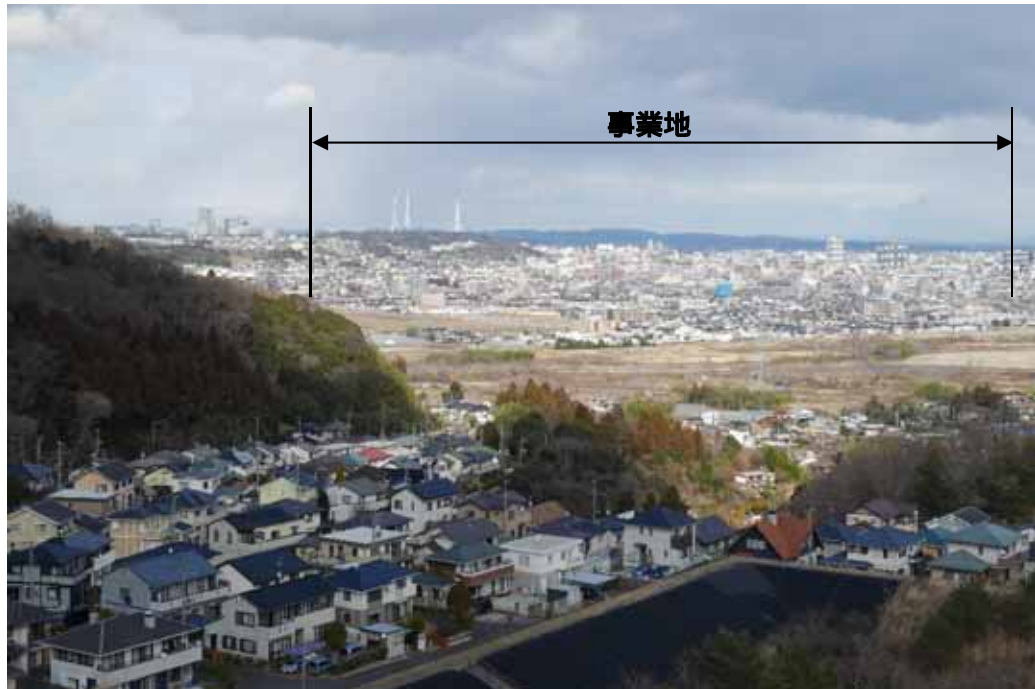
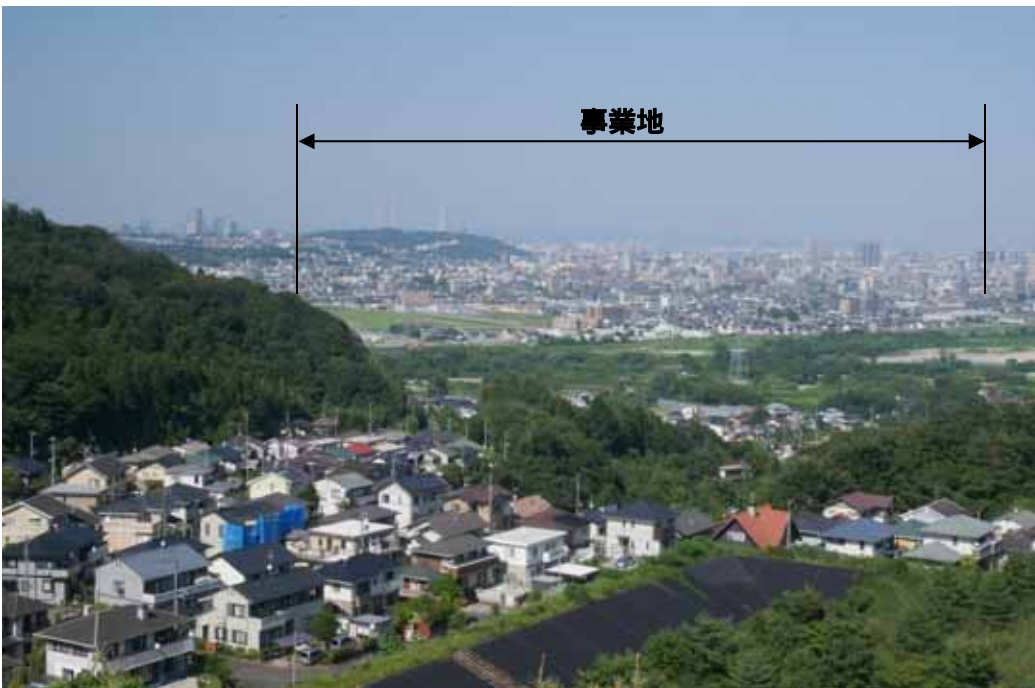
表4.10-2(7) 眺望の状況 (那智が丘中央公園入口)

<p>眺望の状況</p>	<p>事業地の南西に位置する那智が丘中央公園入口部からの景観であり、遠景ながらも事業地内の商業施設や戸建て住宅、高層建築物が視認される。また、事業地の後方にテレビアンテナや仙台市内の市街地が広く視認される。</p>

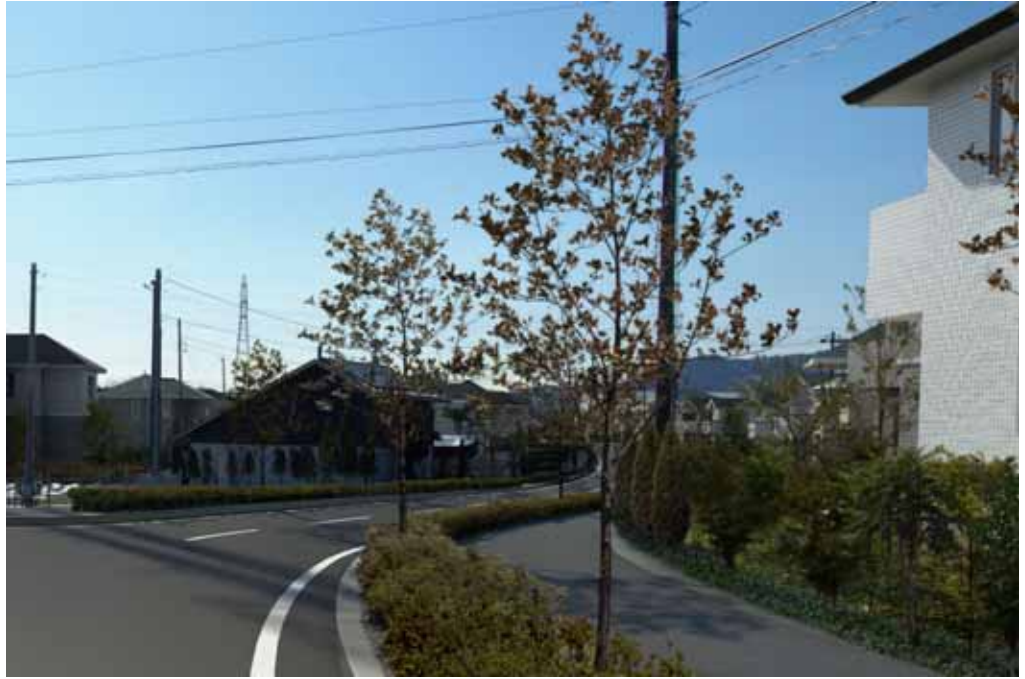
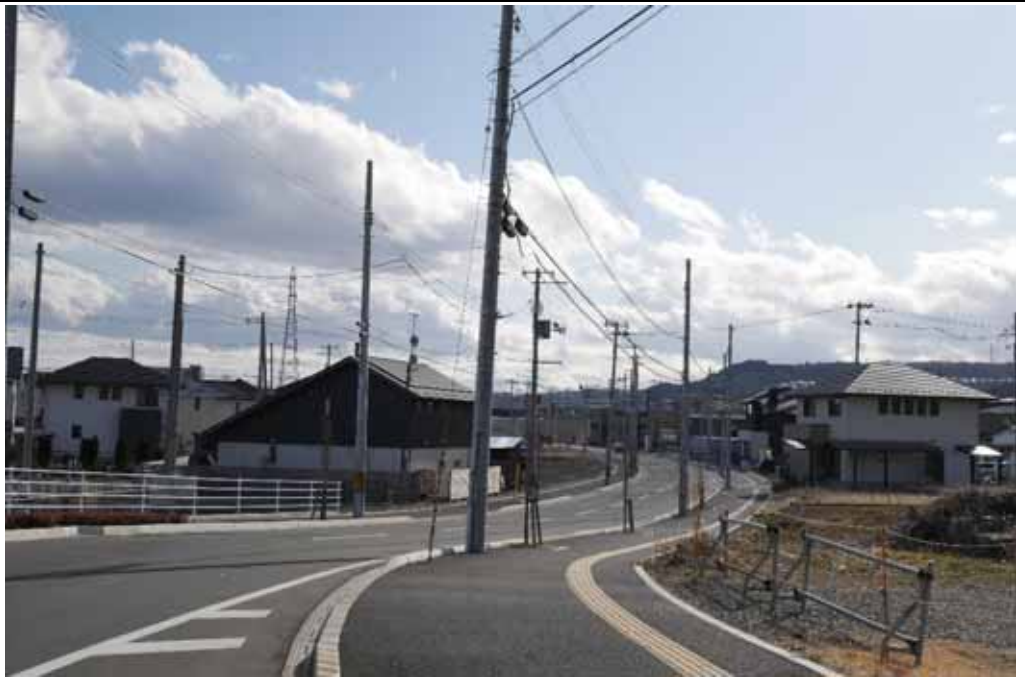
表4.10-4(1) 眺望景観の状況 冬季 (熊野宮橋)

冬季	 
夏季	 
眺望の状況	<p>既存道路が拡幅整備され、新たに建設された住宅や、それ以外の宅地化された区画が見られる。街路樹が設置されているが、まだ十分に生長しておらず、植栽帯も設置されないことから、緑の量は少なく、街としてはまだ発展途上と考えられる。</p> <p>右側手前のパイプで遮られている区域は、事業区域の予定であったが、河川管理者との協議により河川管理地のままとなっている。河川管理上の資材や機材などが置かれており、それらの搬入・搬出に支障が出ないよう植栽帯は設置されていない。</p> <p>また、この地点からは高層の建築物は視認されない。</p>

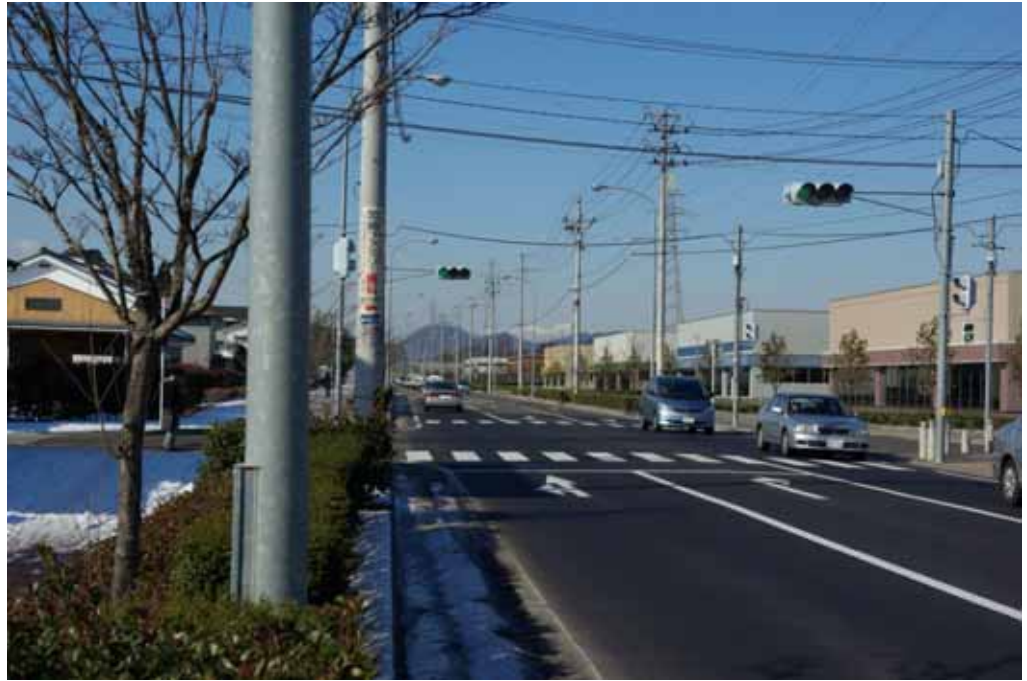
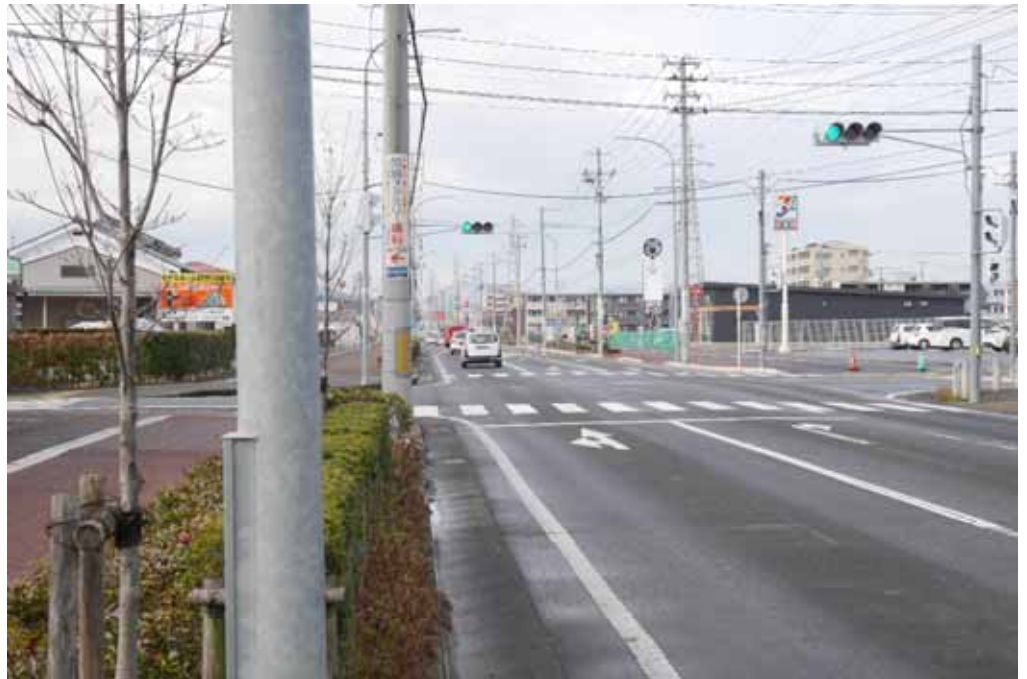
表4.10-5(1) 眺望景観の状況 冬季 (富沢山田線 (東))

冬季	 
夏季	 
眺望の状況	<p>事業地の東側からの景観であり、事業地を東西に延びる拡幅整備された市道富沢山田線の北側に沿道商業の建物が視認され、道路沿いの街路樹や看板、高層の建築物も確認され、その奥に西側の山並みもわずかに確認される。</p>

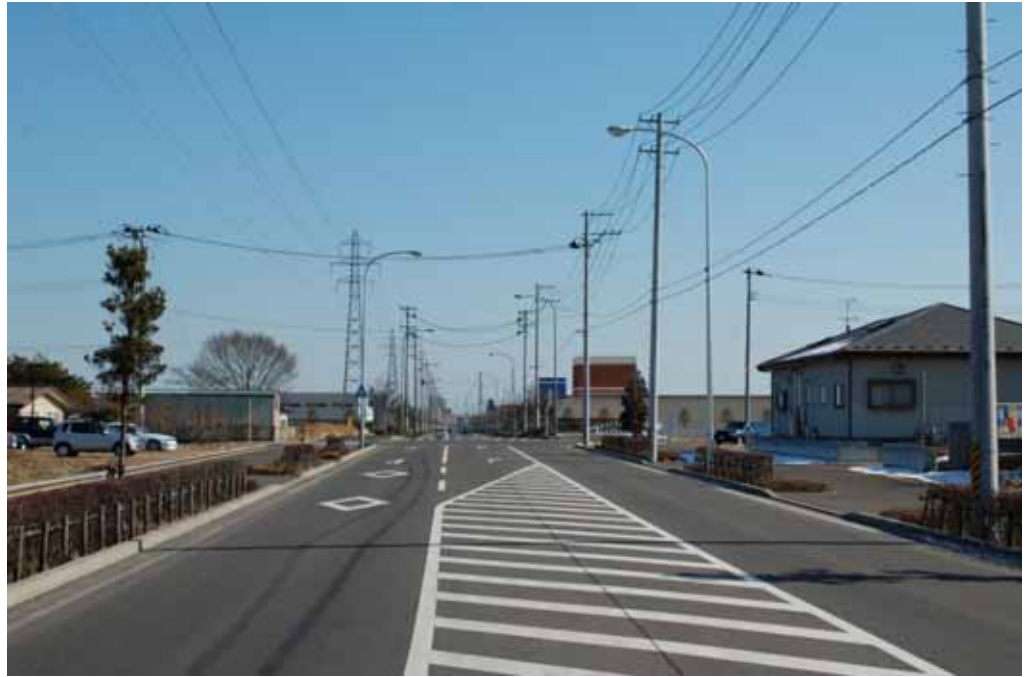
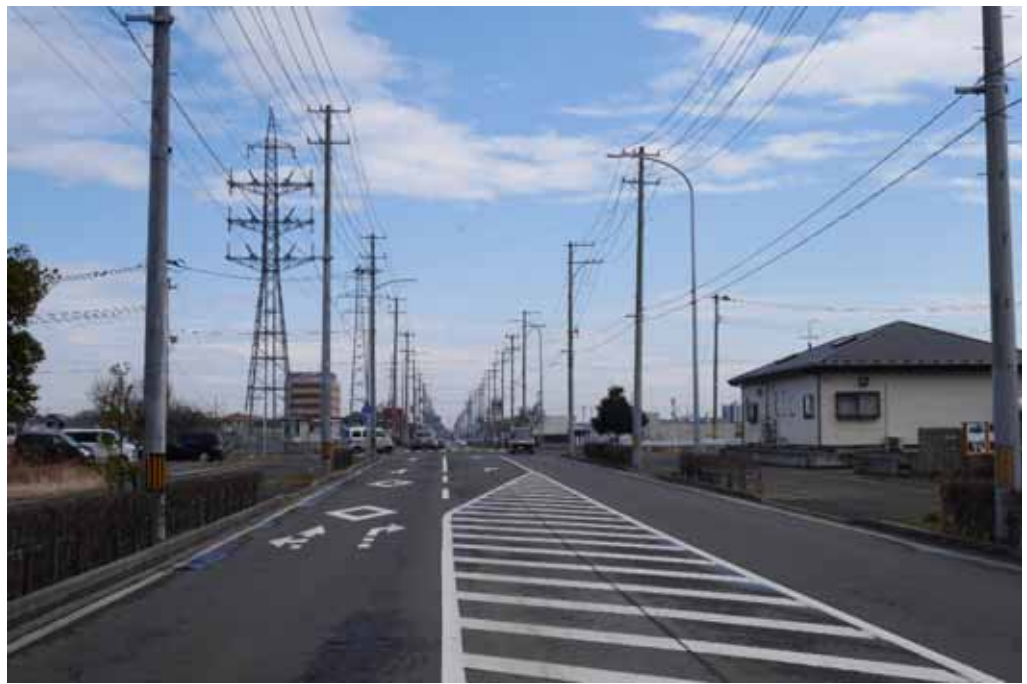
表4.10-6(1) 眺望景観の状況 冬季 (富沢山田線 (西))

市道富沢山田線(西)	<p>事業予定地内を東西に延びる市道富沢山田線の沿道両側に建築予定の低層商業・業務施設を視認することができる。</p> <p>沿道両側に広がる田園景観から、幹線道路沿道に良く見られる幹線道路沿道景観に変化する。</p>	<p>事業地内を東西に延びる市道富沢山田線の沿道両側に商業施設やホテル等の業務施設を視認することができる。</p> <p>予測結果のとおり、街路樹と植栽帯が設置された市道富沢山田線沿道の幹線道路沿道景観に変化していた。</p>

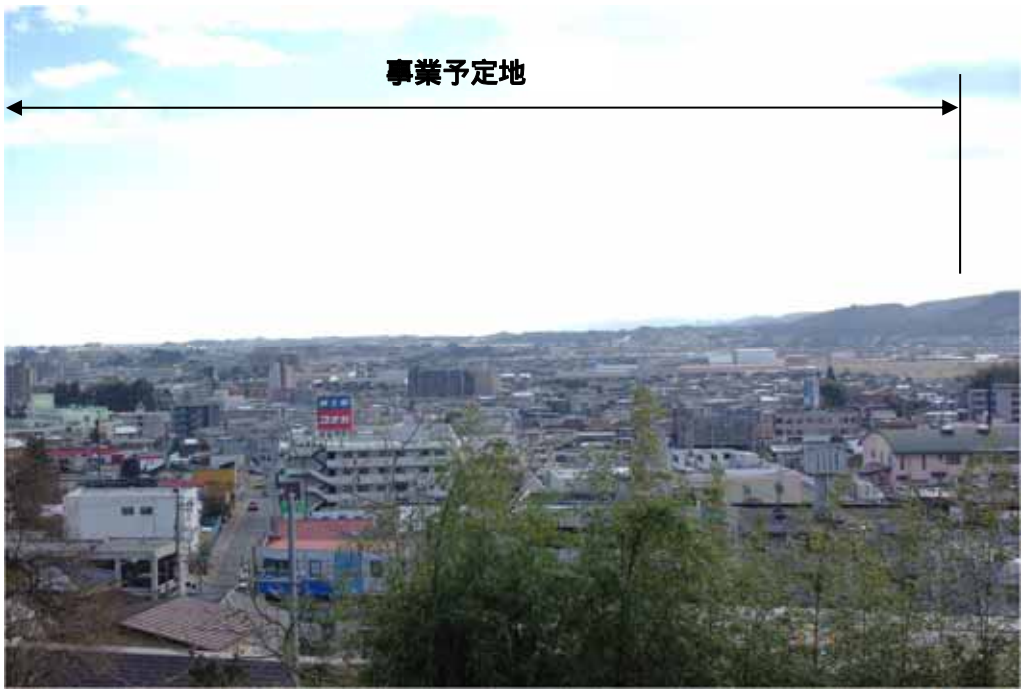
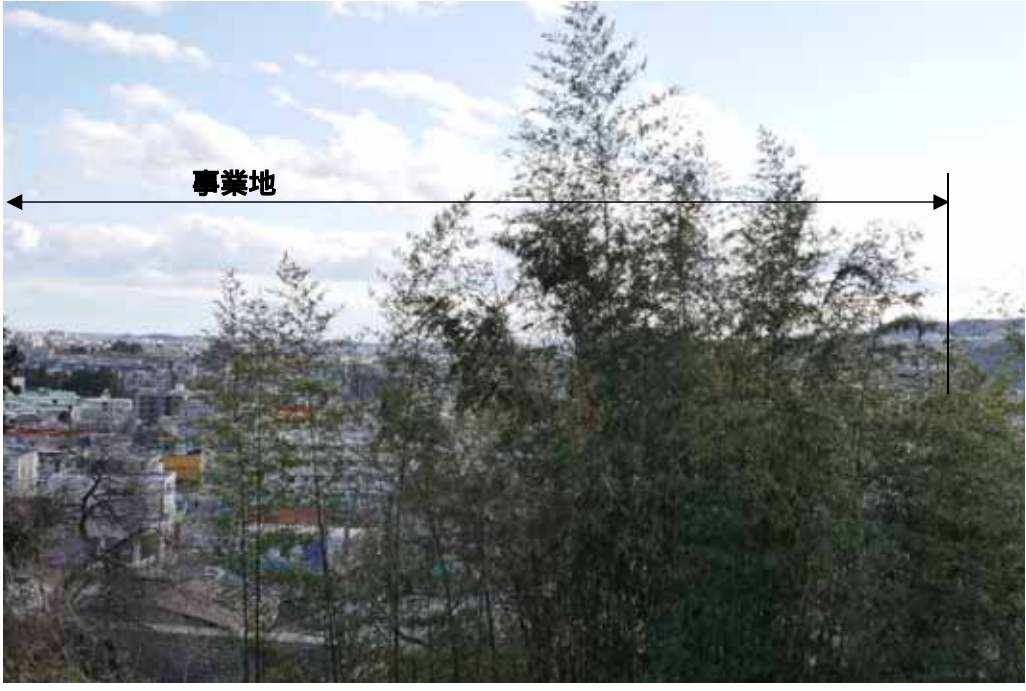
表4.10-8(1) 眺望景観の状況 冬季 (三神峯公園)

眺望地点	予測結果(評価書)	事後調査結果
富田緑地 堤防	<p>事業予定地南側の業務用地に建築予定の業務施設奥に住宅用地に建築予定の戸建住宅が視認できる。</p> <p>仙台南部道路越しに広がる農耕地、樹林地や既存住宅が散見される田園景観から市街地景観へと変化する。</p>	<p>事業地南側は、業務用地から住宅用地に工事開始前に用途が変更されて住宅用地となっていたことから、堤防からの眺望としては前面に戸建住宅が建ち並ぶ市街地景観へと変化していた。</p>
三神峯公園	<p>事業予定地北側から東側にかけて広がる既成市街地に連続するように事業予定地に形成される戸建住宅群及び市道富沢山田線沿道の業務用地に建築予定の業務・商業施設が視認できる。</p> <p>事業予定に既存住宅が散見される田園景観から、事業予定地北側から東側に広がっている既成市街地に連続する市街地景観に変化する。</p>	<p>事業地北側から東側にかけて広がる既成市街地に連続するように事業地に形成される戸建住宅群及び市道富沢山田線沿道の商業・業務用地に業務施設や商業施設が視認される予測であったが、公園内の既存樹木が生長して遮られ視認することができない。なお、視認することは困難であるが、事業地に既存住宅が散見される田園景観から、事業地北側から東側に広がっている既成市街地に連続する市街地景観に変化していた。</p>
太白大橋	<p>前面に広がる名取川の河川植生である樹林帯の僅かな隙間から事業予定地に建築予定の戸建住宅及び業務施設の一部が視認できる。</p> <p>事業予定地に建築予定の戸建住宅や業務施設が視認できるが、全体の景観構成に与える変化は僅かであり、景観の変化の程度は小さい。</p>	<p>前面に広がる名取川の河川植生である樹林帯の僅かな隙間から事業地に建設された戸建住宅や業務施設の一部が視認できる。</p> <p>事業地に建築された戸建住宅や業務施設が視認できるが、全体の景観構成に与える変化は僅かであり、景観の変化の程度は小さかった。</p>
那智が丘中 央公園入口	<p>事業予定地北側から東側にかけて広がる既成市街地に連続するように事業予定地に形成される戸建住宅群及び市道富沢山田線沿道の業務用地に建築予定の業務・商業施設が視認できる。</p> <p>事業予定地に樹林や既存住宅が散見される田園景観から、事業予定地北側から東側に広がっている既成市街地に連続する市街地景観に変化する。</p>	<p>事業地北側から東側にかけて広がる既成市街地に連続するように事業地に形成される戸建住宅群及び市道富沢山田線沿道の業務用地に建築された業務・商業施設が視認できる。</p> <p>事業地に樹林や既存住宅が散見される田園景観から、事業地北側から東側に広がっている既成市街地に連続する市街地景観に変化していた。</p>

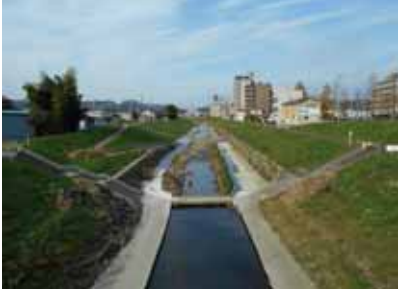
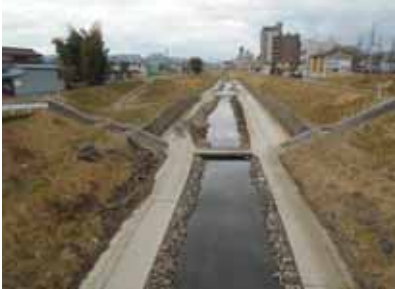
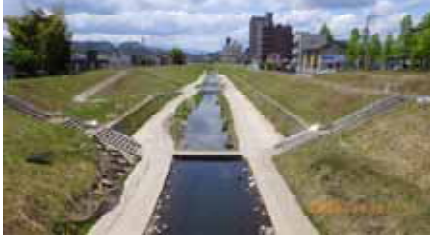
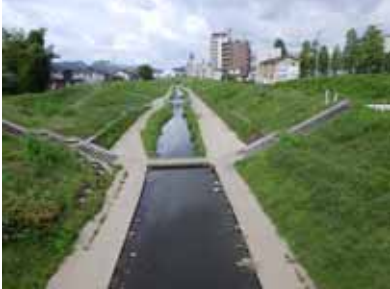
調査地点	笹川地区利用促進（笹川）	
自然との触れ合いの場の状況

<p data-bbox="1139 1830 1198 1859">夏季</p>
	<p data-bbox="201 1874 427 1935">自然との触れ合いの場の特性</p> <p data-bbox="453 1886 1388 1946">・瀬、淵、拡幅箇所を設け、変化をもたせた整備を行い、水生動物の生息に適したものとなっている。</p>
