## (2) 植生調査

### 第3節 動物・生態系

#### 1. 鳥類（猛禽類）行動圏調査（営巣木状況確認調査）

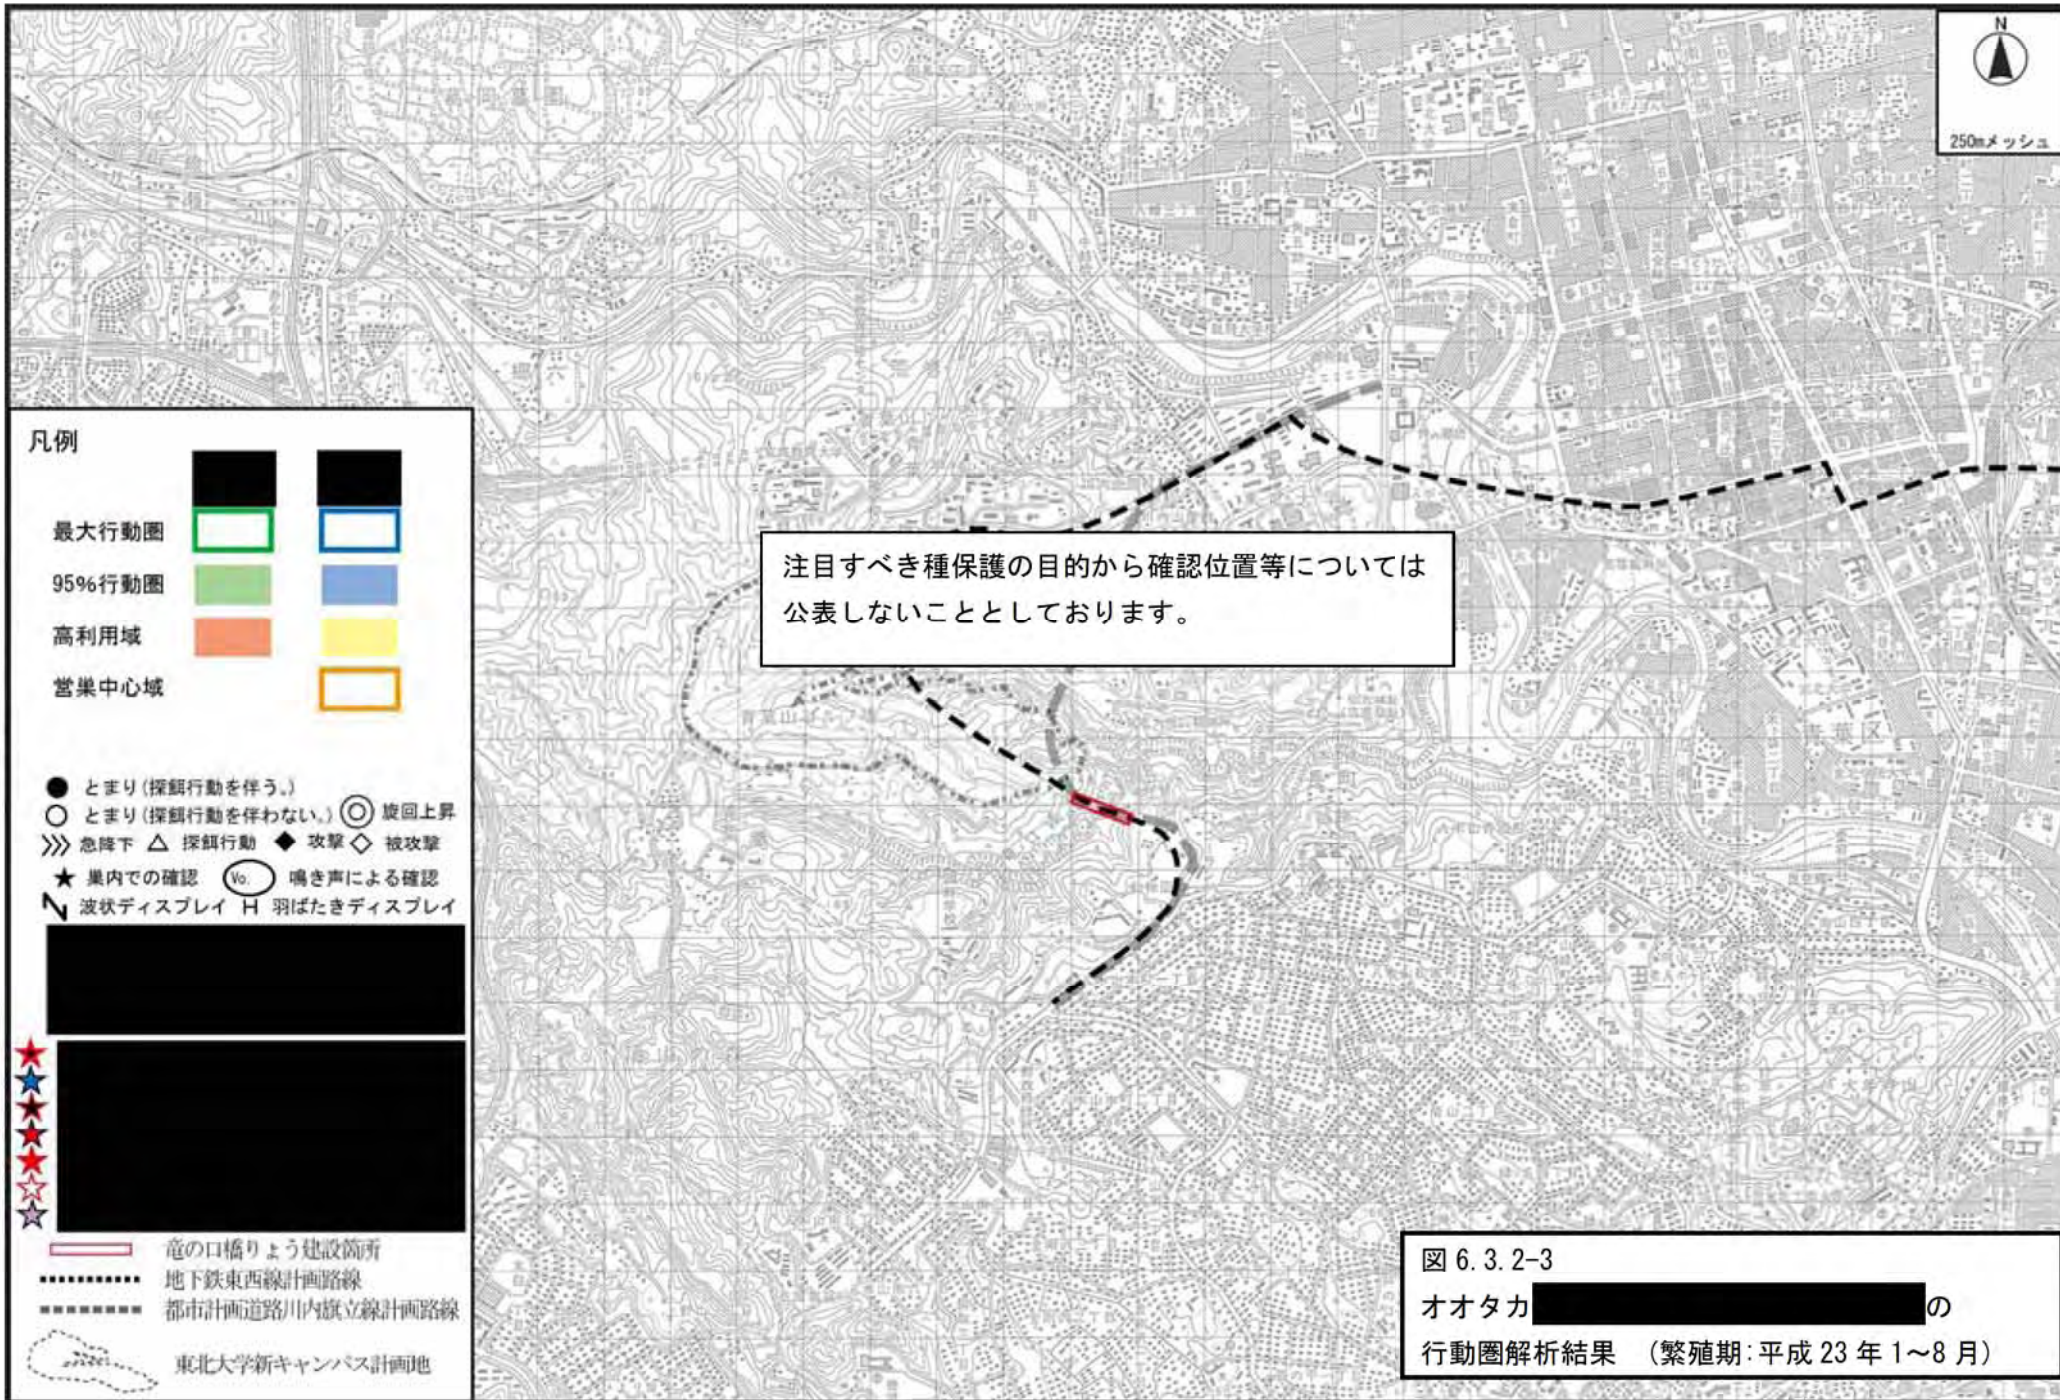
図 6.3.2-3  
オオタカ [redacted] の  
行動圏解析結果 (繁殖期:平成 23 年 1~8 月)

と の繁殖期の行動圏解析結果は表 6.3.2-2、図 6.3.2-3～図 6.3.2-4 に示すとおりである。

の行動圏は、高利用域が営巣地のある から西へ広がる形となった。と の高利用域は重ならず、を挟んで分布している。

は の高利用域に含まれている。

の行動圏は、営巣地のあるが高利用域となった。巣立ち雛が出現した合計 5 メッシュを営巣中心域とした。

は の高利用域に含まれない。

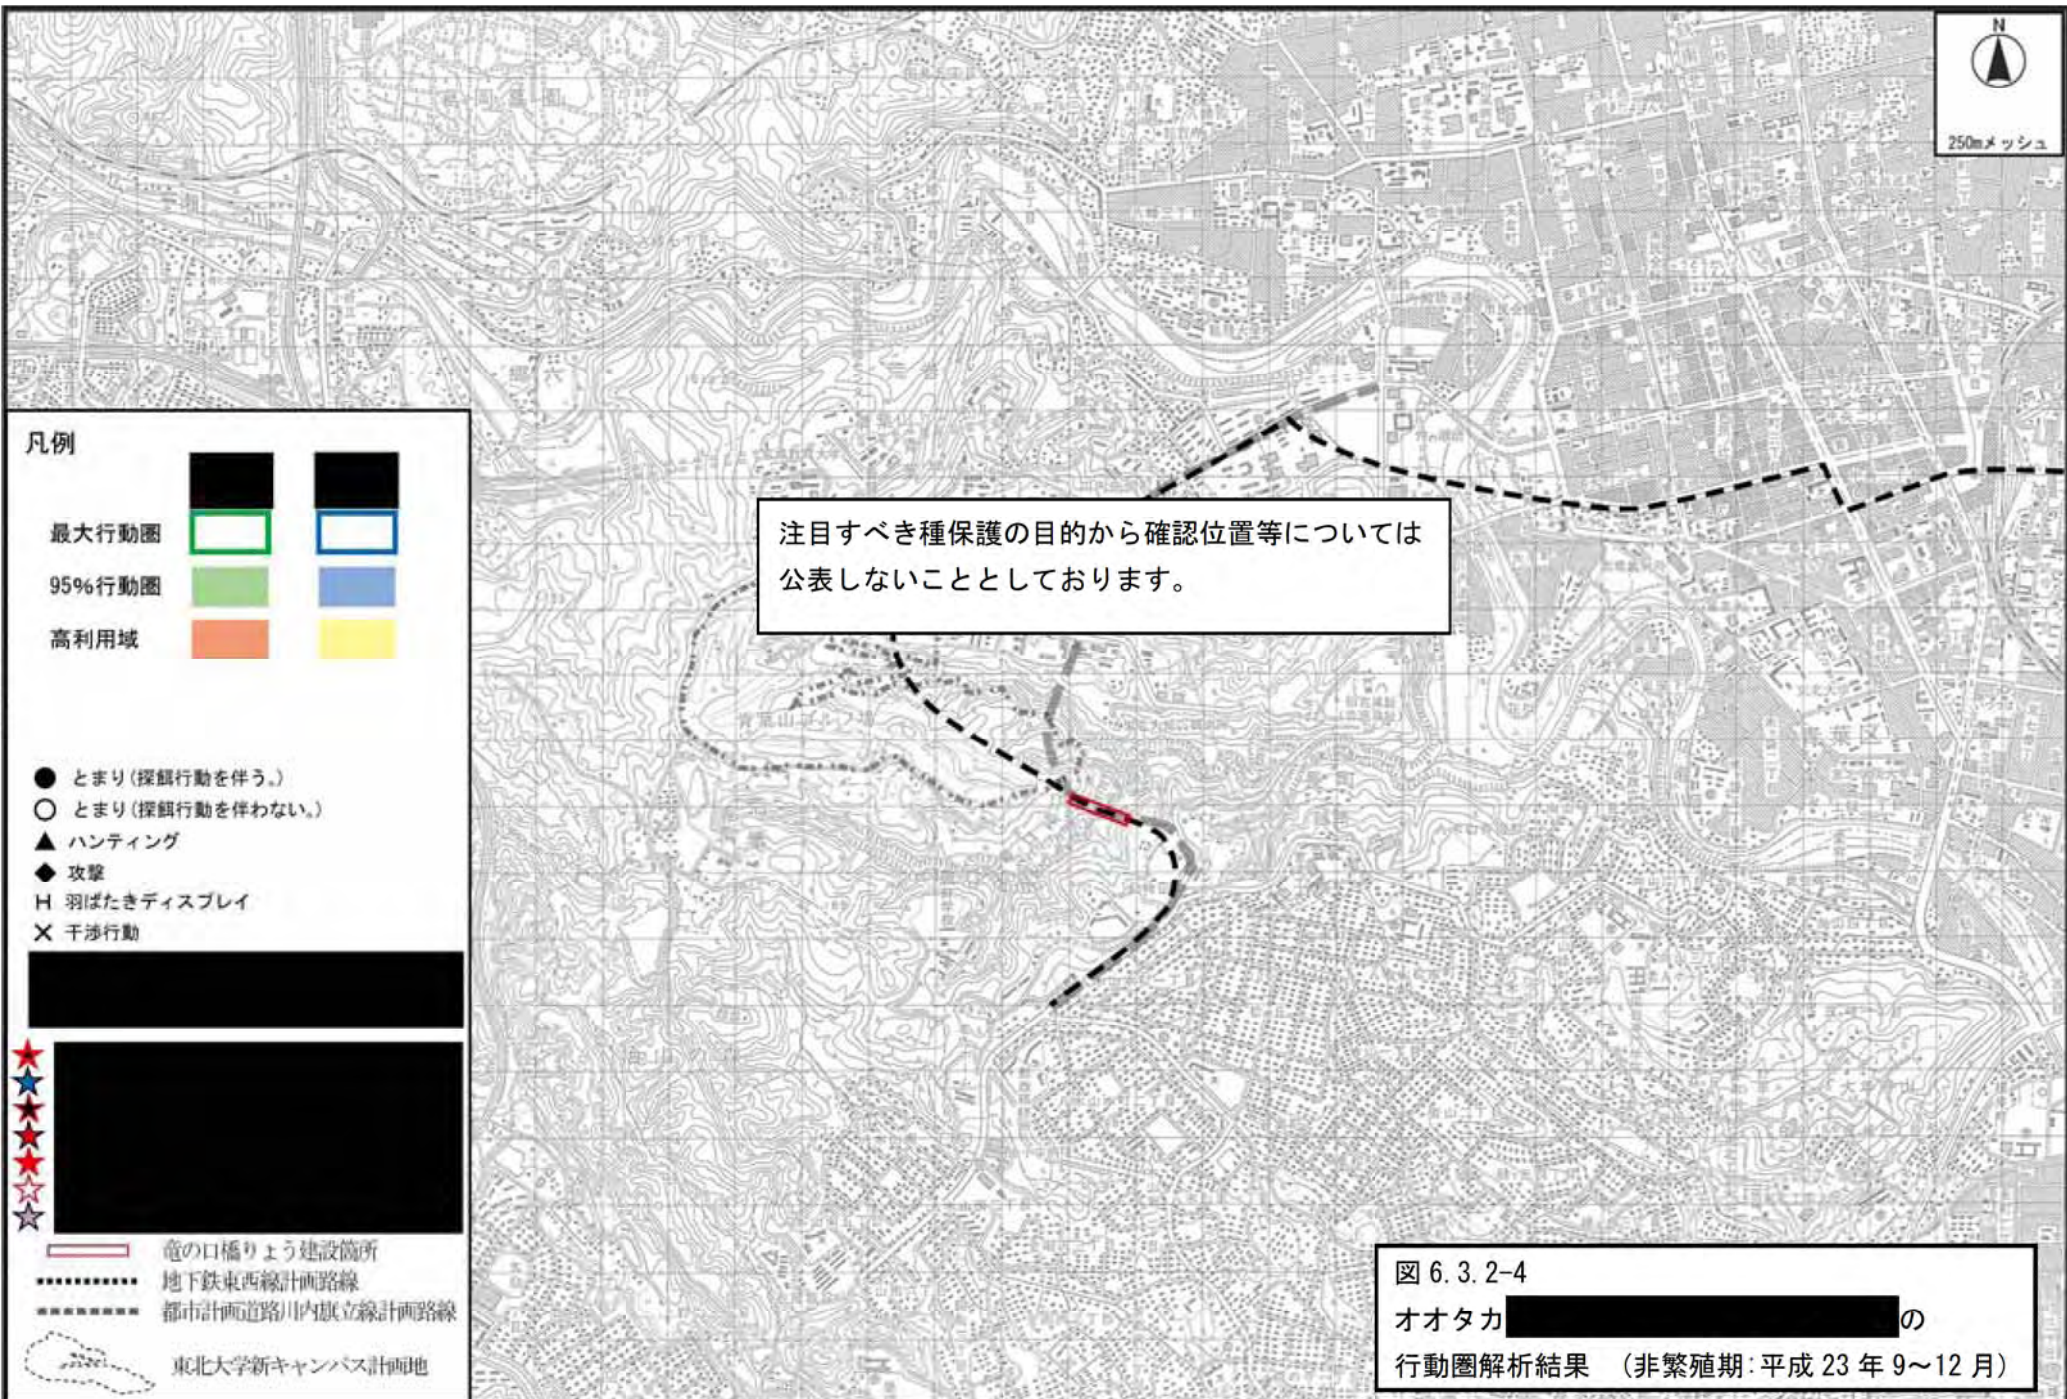
図 6.3.2-4  
オオタカ の  
行動圏解析結果 (非繁殖期:平成 23 年 9~12 月)

の行動圏は、高利用域が営巣地のある から北東へ伸びる形となった。これは、だと考えられる個体がをとまり場所に利用したためである。

と の高利用域は重ならず、で接する形となった。

は の高利用域に含まれている。

の行動圏は、繁殖期と同様にが高利用域となった。

は の高利用域に含まれない。

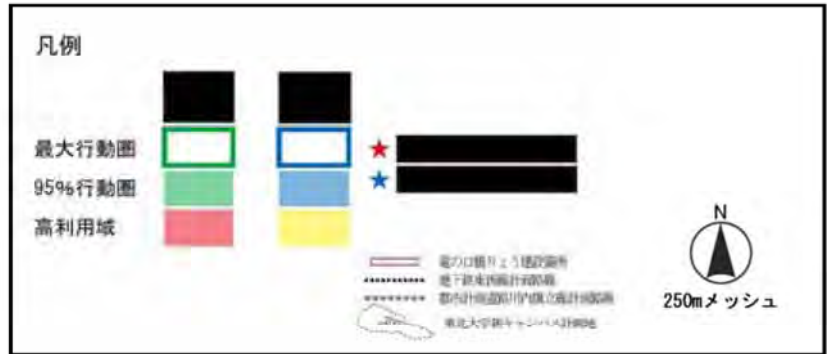
図 6.3.2-5 オオタカ 行動圏解析結果 過年度との比較 (繁殖期:1~8月)  
※平成 18,19 年の解析には 以外の記録が含まれている。

を対象とした過年度の繁殖期の行動圏解析結果は表 6.3.2-3、図 6.3.2-5 に示すとおりである。

平成 21 年以降に営巣地が西方へ移動したことや、平成 22 年にが出現したことにより、の行動圏は高利用域が西へ移動する傾向が見られるほか、各行動圏の面積が縮小している。平成 22、23 年はとの高利用域がを挟んで分布している。は例年のの高利用域に含まれている。
