### 【予測結果と事後調査結果の比較(表 6.15-9より抜粋)】

#### 6.16. 自然との触れ合いの場

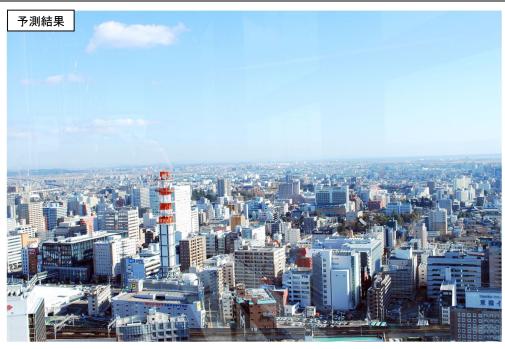
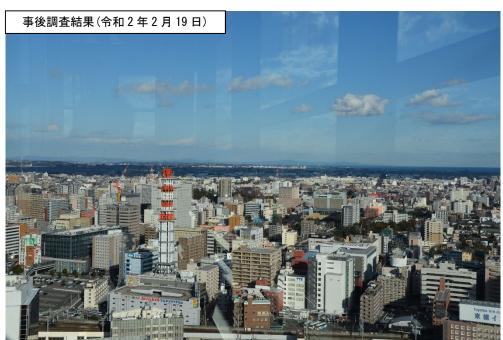
写真 6.15-10(2) 予測結果と事後調査結果の比較(SS30)(2/2)

計画建築物は、予測結果どおり周辺の中高層建築物の合間から一部が視認可能であるが、現状の中高層建築物群の一部として認識されることから計画建築物による眺望景観の影響は小さい。

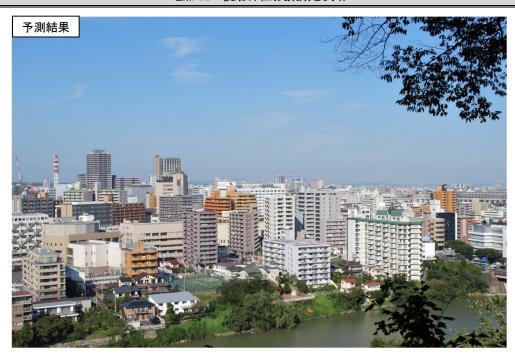
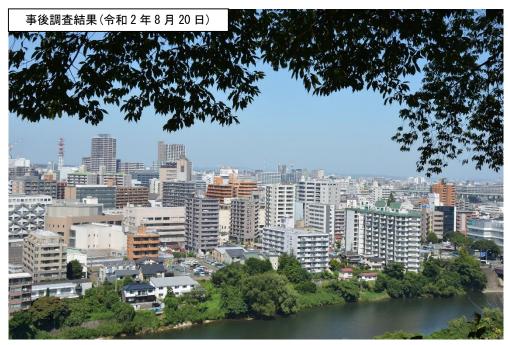
写真 6.15-11(1) 予測結果と事後調査結果の比較(愛宕神社)(1/2)

計画建築物は、予測結果どおり現状の市街地中高層建築物群の奥に一部が視認可能であるが、現状の中高層建築物群の一部として認識されることから計画建築物による眺望景観の影響は小さい。

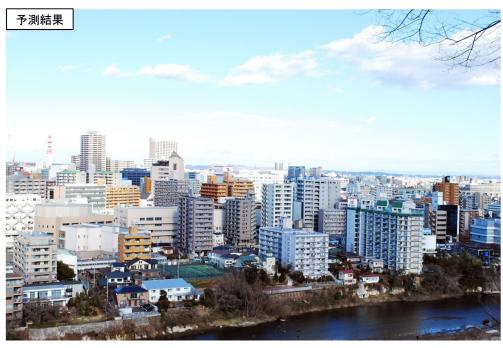
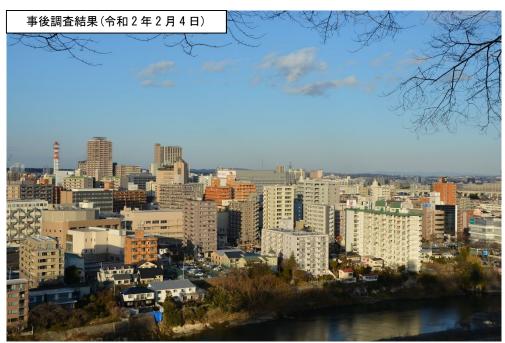
写真 6.15-11(2) 予測結果と事後調査結果の比較(愛宕神社)(2/2)

計画建築物は、予測結果どおり現状の市街地中高層建築物群の奥に一部が視認可能であるが、現状の中高層建築物群の一部として認識されることから計画建築物による眺望景観の影響は小さい。

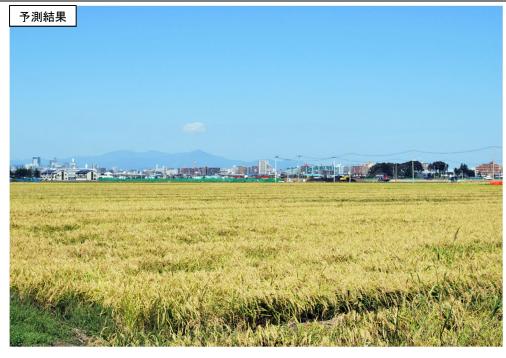
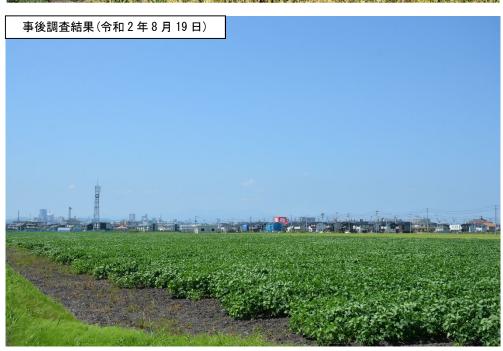
写真 6.15-12(1) 予測結果と事後調査結果の比較(長喜城)(1/2)

撮影地点周辺は予測時にはなかった住宅街や商業施設が形成されており、周辺環境に変化が見られた。予測では、奥に広がる市街地の中高層建築物の合間から計画建築物の一部が視認できるとしていたものの、実際には視認することができなかったことから、計画建築物による眺望景観への影響はない。

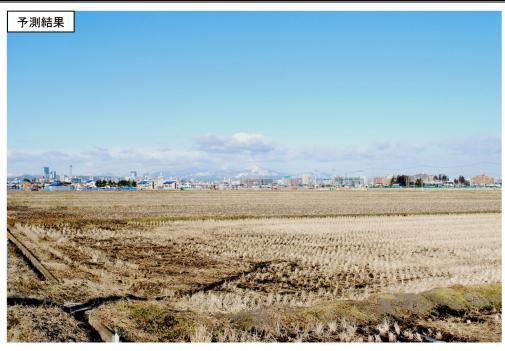
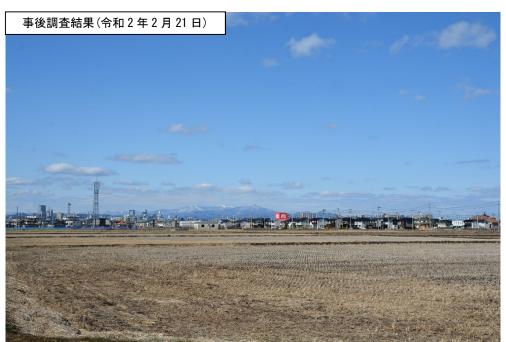
写真 6.15-12(2) 予測結果と事後調査結果の比較(長喜城)(1/2)

撮影地点周辺は予測時にはなかった住宅街や商業施設が形成されており、周辺環境に変化が見られた。予測では、奥に広がる市街地の中高層建築物の合間から計画建築物の一部が視認できるとしていたものの、実際には視認することができなかったことから、計画建築物による眺望景観への影響はない。

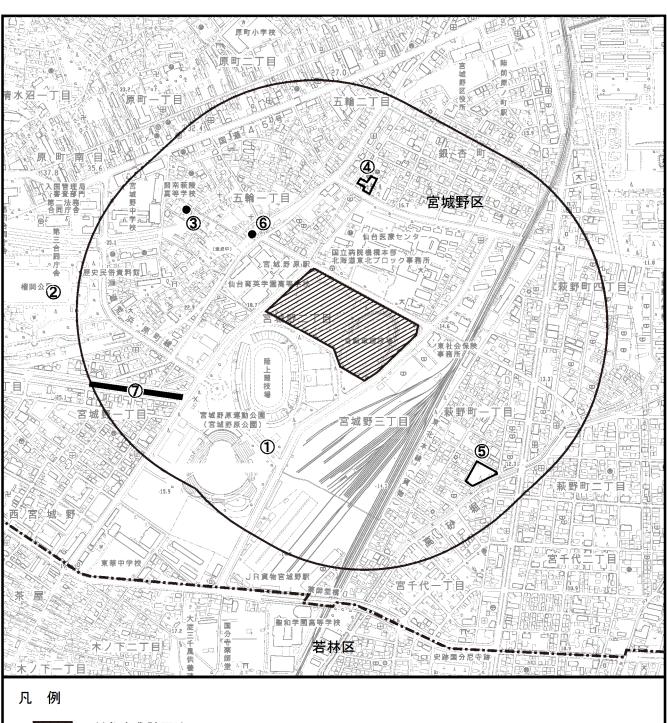
自然との触れ合いの場調査地点 図 6.16-1 (現地調査)

調査地点は、表 6.16-3 及び図 6.16-1 に示すとおり、調査範囲の中で触れ合いの場に対する影響が想定される 7 地点とした。
