令和3年度 定禅寺通大規模社会実験

各種調査結果

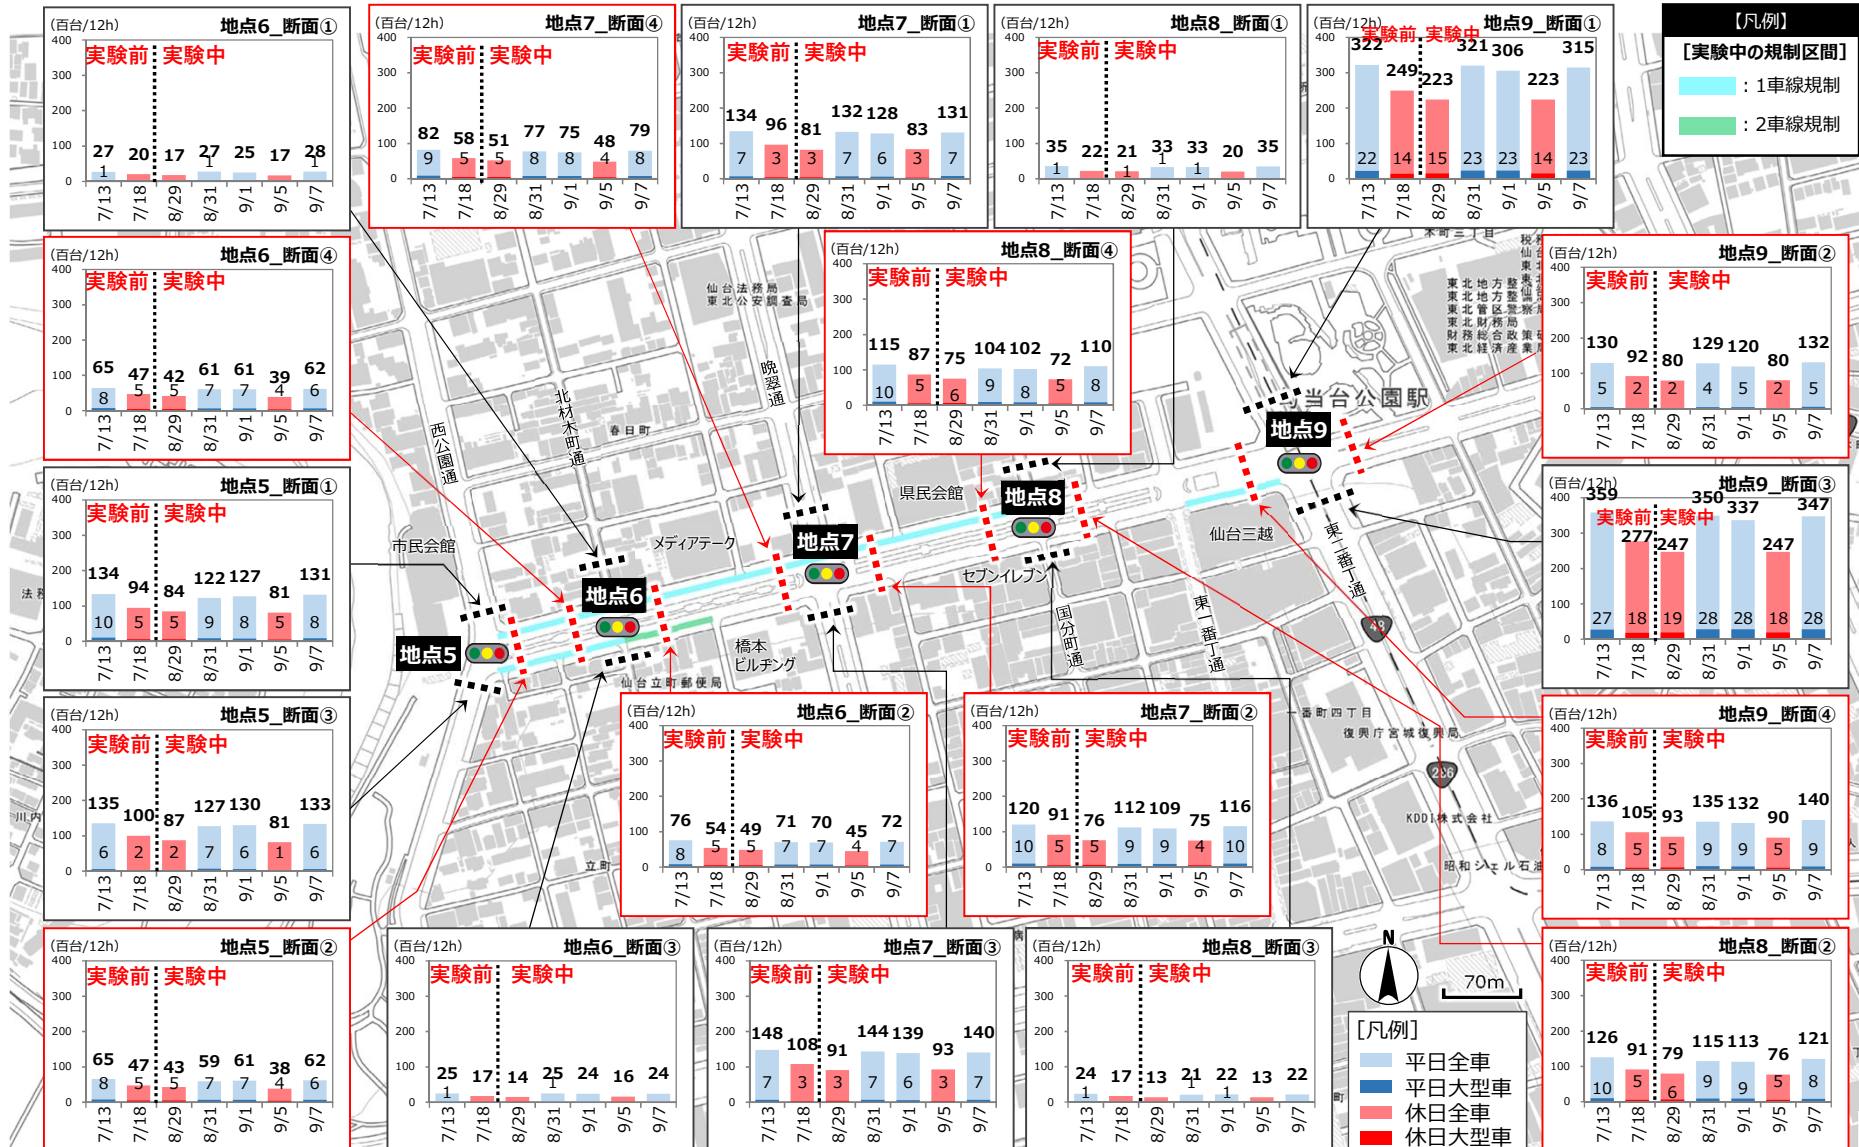
▼図 自動車交通量調査結果 (定禅寺通)

・定禅寺通の東西方向において平日の交通量は、大きく増減している箇所は見られないが、休日の交通量は1～2割程度減少している。また、晩翠通を境とした東西の交通量は大きく異なる。

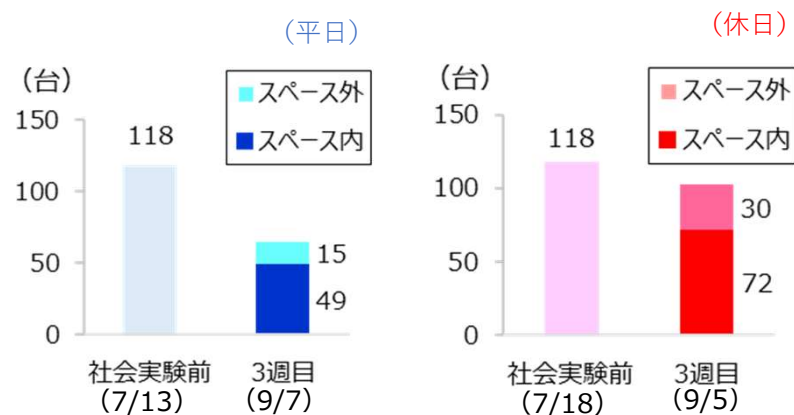
▼図 駐停車台数 (地点17～19の合計)

- 平日・休日ともに、地点17～19の合計駐停車車両台数が減少するとともに、7割以上の車両が設置した停車スペースを利用した。
- 平日・休日ともに、停車スペース外の平均駐停車時間が大幅に短縮した一方、停車スペース内では長時間の駐停車も見受けられた。

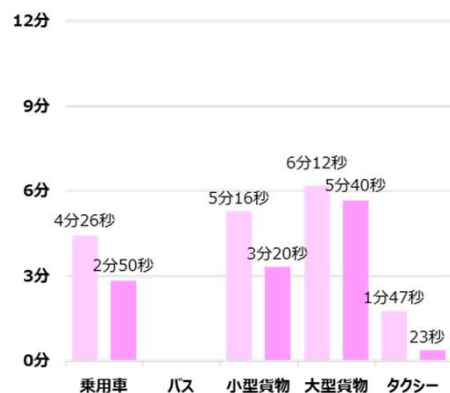
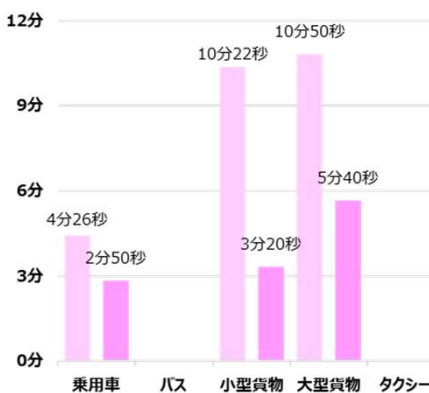
- 一部の車両（乗用車以外）が停車スペース外に駐停車している。
- 停車スペース外の駐停車時間はスペース内に比べて短くなっており、スペース外であったものの適切な利用（人の乗降・荷捌き等）であったと推測される。

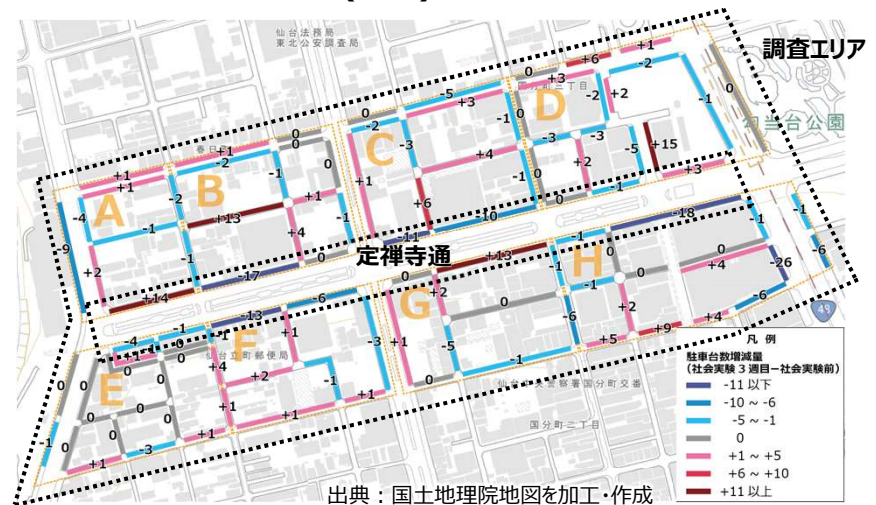
- 社会実験前に比べて「増加した区間」「減少した区間」それぞれ存在している。
- 定禅寺通でも、調査対象エリア全体として見ても、平日・休日ともに駐停車台数が減少している。
- 定禅寺通以外の周辺道路では、平日は減少しているが、休日はほぼ変わらない。

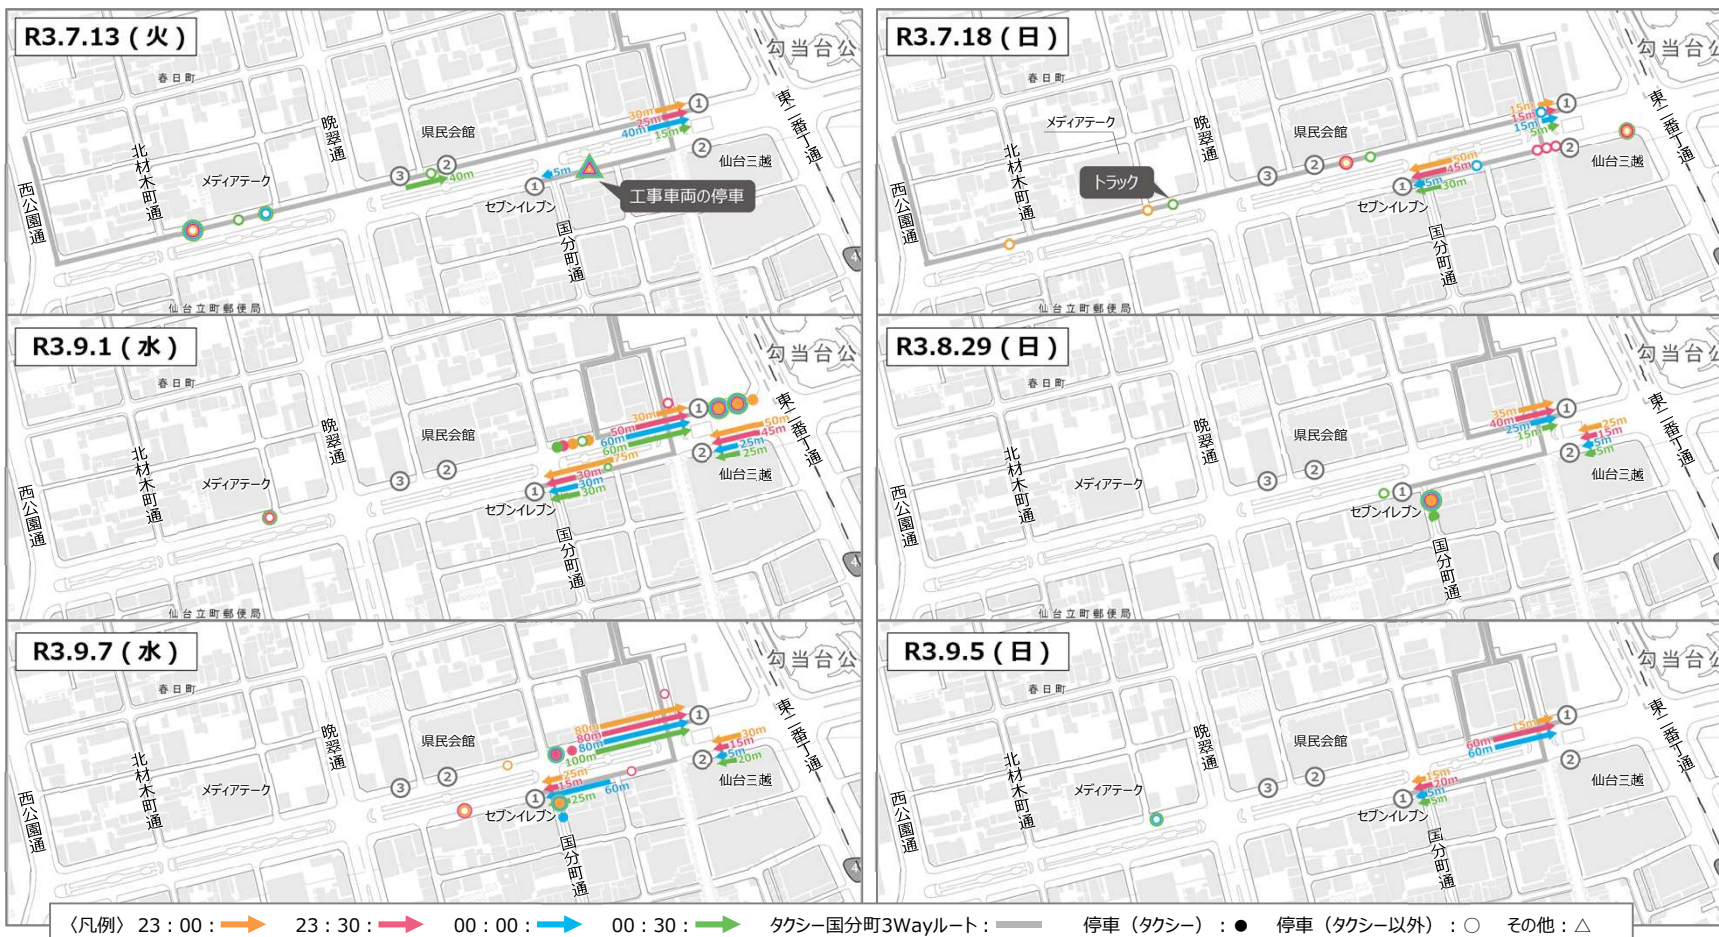
▼図 夜間タクシー調査結果

・社会実験により、客待ちタクシーの待機場所（タクシー乗り場）が変更されても大きな混乱は生じなかった。
