R2年度 八木山小学校 通学路対策箇所図

【対策検討メンバー】
 ・教育委員会、学校(学)
 ・道路管理者(道)
 ・警察署交通課(警・交)

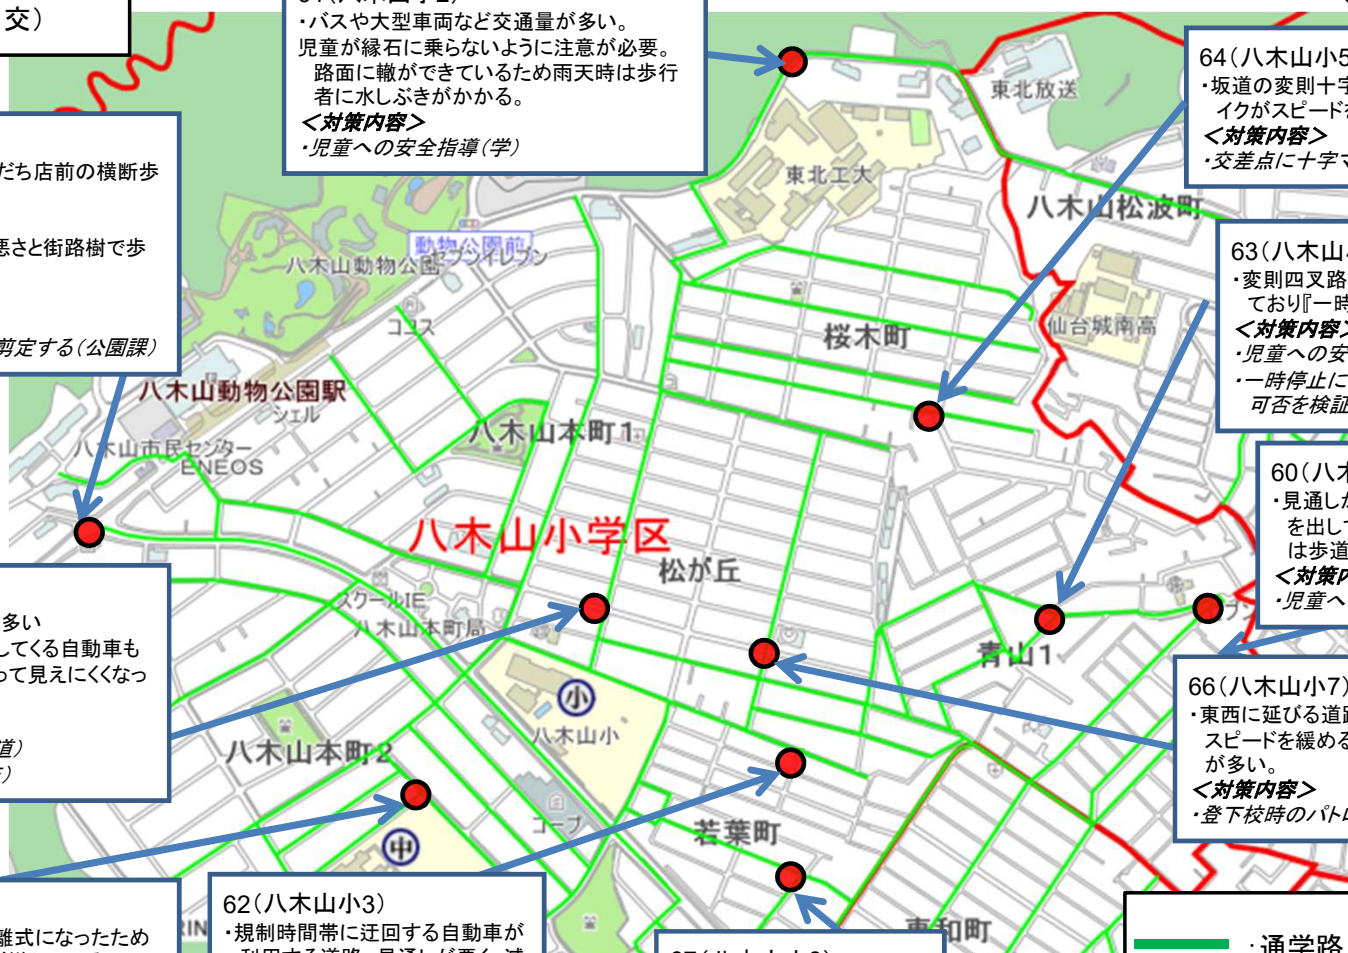
65(八木山小6)
 ・ヤマザキショップ八木山あだち店前の横断歩道
 ・交通量が増加している
 ・夜間は傾斜による視界の悪さと街路樹で歩行者が隠れてしまう
<対策内容>
 ・児童への安全指導(学)
 ・視界確保のため街路樹を剪定する(公園課)

61(八木山小2)
 ・バスや大型車両など交通量が多い。
 児童が縁石に乗らないように注意が必要。
 路面に轍ができていたため雨天時は歩行者に水しぶきがかかる。
<対策内容>
 ・児童への安全指導(学)

64(八木山小5)
 ・坂道の変則十字路口。全方向から車やバイクがスピードを出してくるため危険。
<対策内容>
 ・交差点に十字マークの設置(道)

63(八木山小4)
 ・変則四叉路の交差点。T字路状と見なされており『一時停止』の標識が設置できない。
<対策内容>
 ・児童への安全指導(学)
 ・一時停止について、交差点形状整理も含め可否を検証する(警・交)

60(八木山小1)
 ・見通しが良いので自動車がスピードを出して走行している。2車線道路は歩道が狭くなっている。
<対策内容>
 ・児童への安全指導(学)

68(八木山小9)
 ・大型車両を含め交通量が多い
 ・一時停止を無視して進入してくる自動車もある。標識と電柱が重なって見えにくくなっている
<対策内容>
 ・「止まれ」標識の再塗装(道)
 ・標識の位置を調整(警・交)

66(八木山小7)
 ・東西に延びる道路に一時停止がないためスピードを緩めることなく通過する自動車が多い。
<対策内容>
 ・登下校時のパトロール継続実施(警・交)

69(八木山小10)
 ・生協の交差点が歩車分離式になったため迂回経路として交通量が増えている。
<対策内容>
 ・最高速度の路面標示施工を検討(警・交)

62(八木山小3)
 ・規制時間帯に迂回する自動車を利用する道路。見通しが悪く、減速しない自動車も多い。
<対策内容>
 ・児童への安全指導(学)

67(八木山小8)
 ・交通量の多い交差点である。
<対策内容>
 ・児童への安全指導(学)
