仙台市文化財パンフレット第84集

資料からみる

仙台城大手門

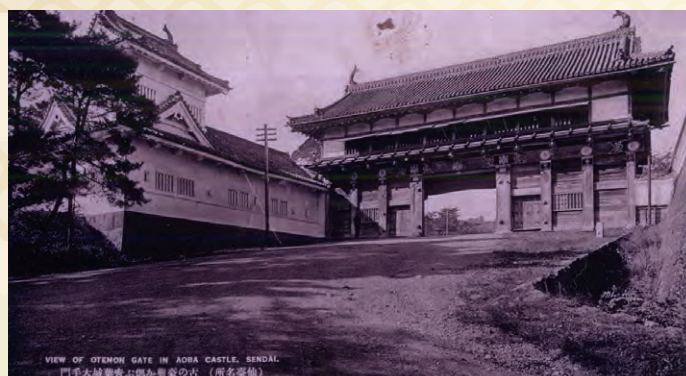
焼失前の大手門の様子(昭和初期)

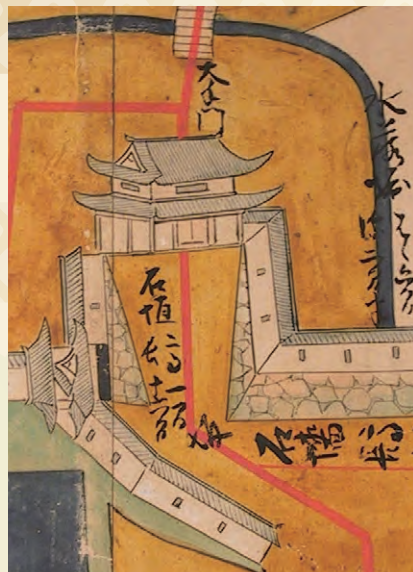
「奥州仙台城絵図」

正保2年（1645）

大手門創建の正確な年代は不明で、築城期（慶長期：1596～1615）の建築とする説や、二の丸造営時（寛永期：1624～1644）の建築とする説などがあります。史料上では、『伊達治家記録』での記述が初出で、寛永16年（1639）12月20日の「去る五月廿六日より今日まで、御倉・大手御門・大書院・大広間・舞台・御歩行間、上棟あり」という記事が残されています。ここでの「大手御門」が指す内容や、建築様式からみた年代観などによって、意見が分かれています。正保2年（1645）の絵図には既に現在の位置に描かれており、それまでには建設されていたものと考えられます。

大手門は、仙台城を描いた最古の絵図である正保2年（1645）作成の『奥州仙台城絵図』を初出として、江戸時代を通して絵図に姿が確認できます。正保2年から現在の位置に描かれており、二階建てで、脇櫓と土堀との位置関係も現在と同様です。その後には作成された絵図でも同様の表現で描かれており、江戸時代を通して位置の変化はなかったものと考えられます。

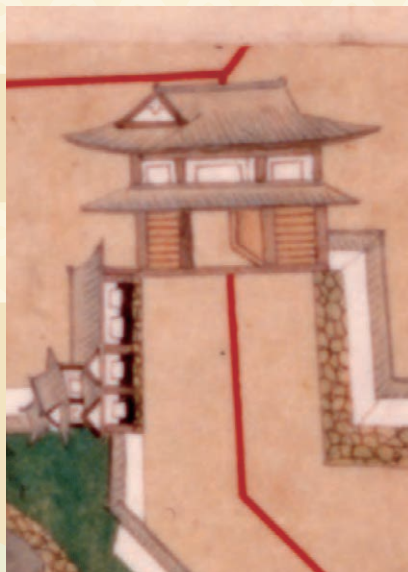
「仙台城修復伺絵図」

寛文8年（1668）

正保年間（1644～1648）から寛文年間（1661～1673）にかけての絵図では、脇櫓の壁の下半部が黒く塗られており、明治時代の写真（p5）に近い姿となっています。大手門についても正面の窓の書き込みの違いや、屋根に鯰瓦状の突起があるものなど、江戸時代の姿と後世の姿の違いを考える上で重要な情報が得られます。

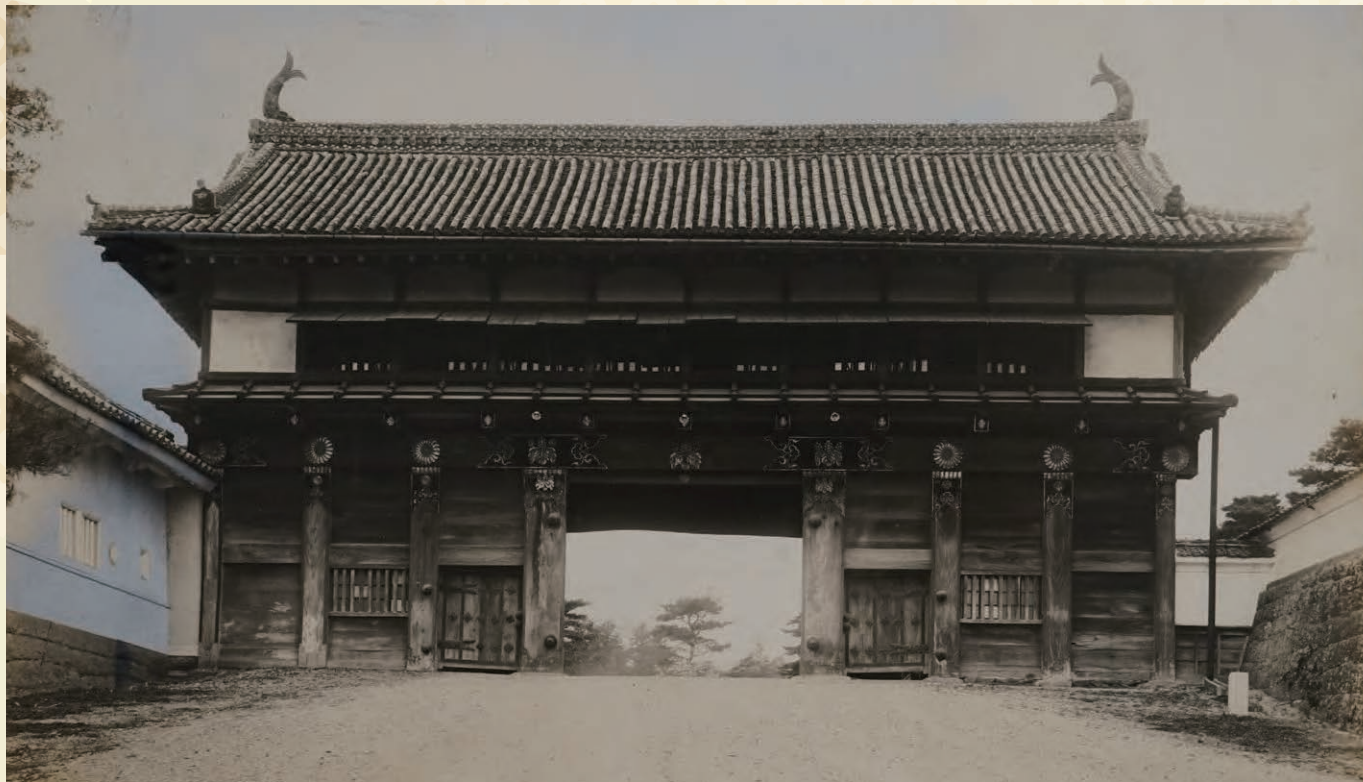
大手門正面

大手門は屋根に<sup>しゃちがわら</sup>鯨瓦を頂く<sup>かわらぶ</sup>本瓦葺きの二階建ての門です。

1階は正面七間、桁行<sup>けたゆき</sup>約65尺(約19.7m)、梁間<sup>はりま</sup>22尺3寸(約6.8m)、高さ約12.5mの規模があり、全国的に見ても稀有<sup>けう</sup>の大きな門であったことで知られています。

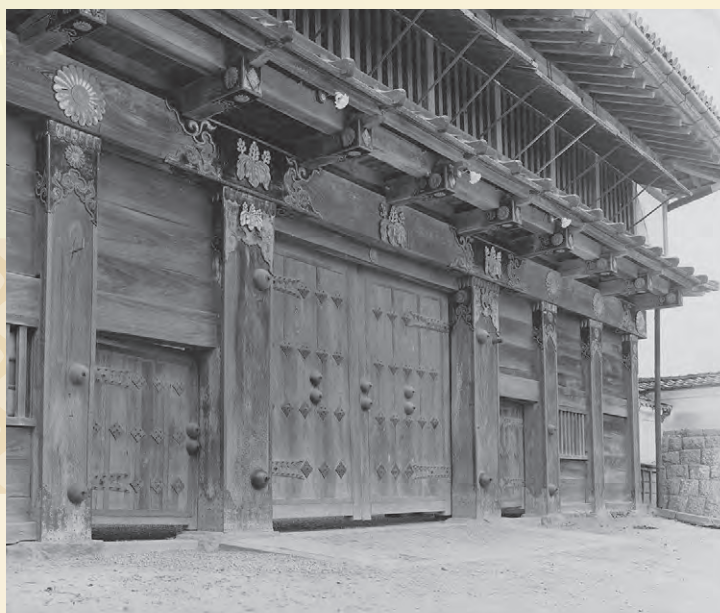
大手門正面の様子

門を飾る彫刻類は木彫に漆の下地に金箔を置いたもので、正面には大きな菊花文・桐文を配する重厚な意匠でした。金具には鉄や青銅製のものが用いられており、写真からは飾金具や釘隠しの様子が確認できます。

これらの菊花文・桐文や屋根の鯰瓦については明治時代の修復時に設置されたと考えられており、江戸時代にもついていたのか更なる検討が必要です。

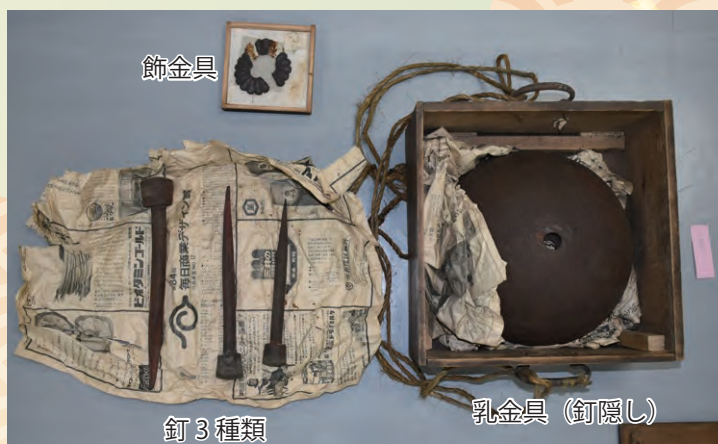
箱に収められていた金具

梅津コレクションは仙台在住の収集家で郷土史家でもあった故・梅津幸次郎氏が集めた約2万点にもおよぶ資料です。東北大学災害科学国際研究所の佐藤大介准教授と学生による史料調査で、仙台城大手門に実際に使われた金具類や、明治時代に新しく装飾を追加した経緯を示す記録などが確認され、江戸時代の大手門の姿を知る上で貴重な資料です。

飾金具

釘3種類

乳金具(釘隠し)

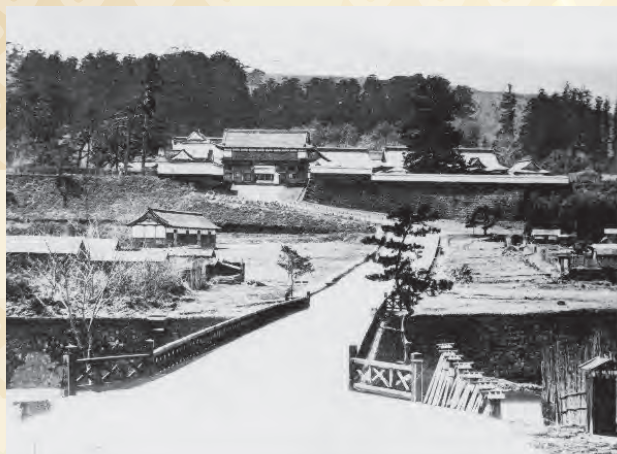
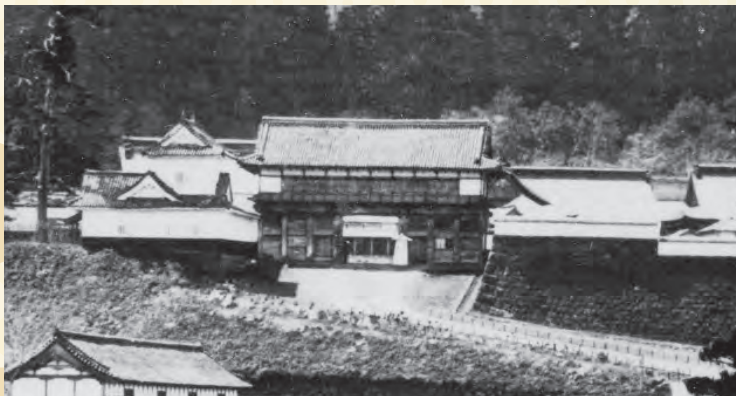
左写真大手門周辺拡大

脇櫓の壁の下側が黒く塗られている

クランク状の道

鯰瓦なし

焼失前の  
二の丸御殿  
(明治15年焼失)

明治時代到大橋から大手門の方面を写した写真です。明治23年(1890)に陸軍第二師団によって修繕が行われる前であり、その後の写真と比較すると、大手門・大手門脇櫓の様子に細かな違いが見られます。

この当時は大手門前面の道はクランク状になっていますが、明治25年(1892)に大橋が鉄橋に造りかえられた際に、大橋と大手門が直線の道で結ばれます。

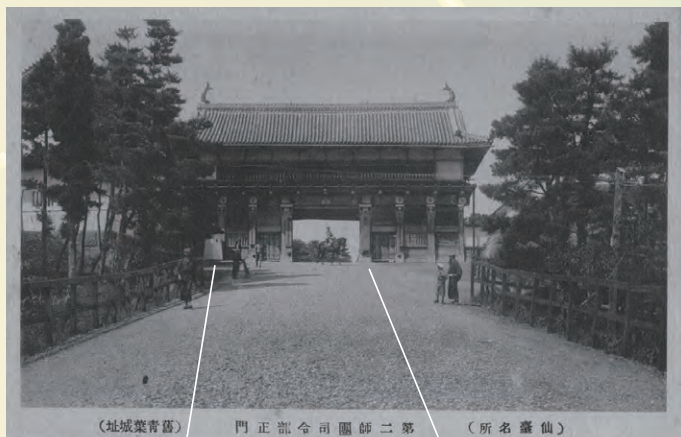
歩哨詰所

第二師団の標札

写真IIは、陸軍第二師団の正門として使用されていた時期の写真です。正面左側には歩哨詰所があり、扉の右手には「第二師団」の標札が確認できます。軍服を来た人びとが行き交う様子が見られ、この時期を特徴づける風景となっています。

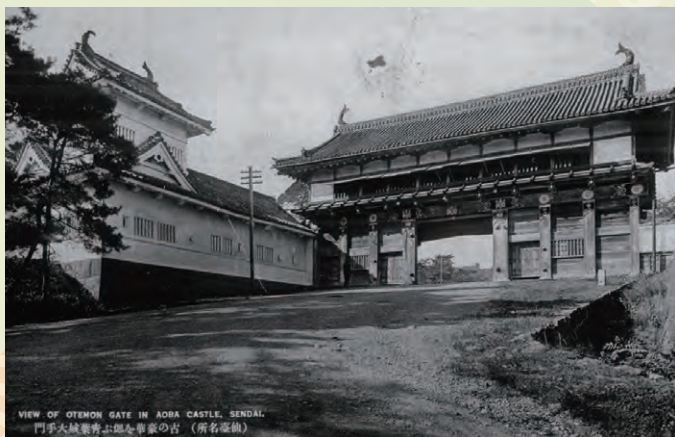
写真IIIは、一般開放された後の大手門の姿です。門の前面にあった歩哨詰所は撤去され、扉横の標札も撤去されています。
