# 仙台城見どころマップ

# 仙台城 仙台城見聞館

ガイドンス施設

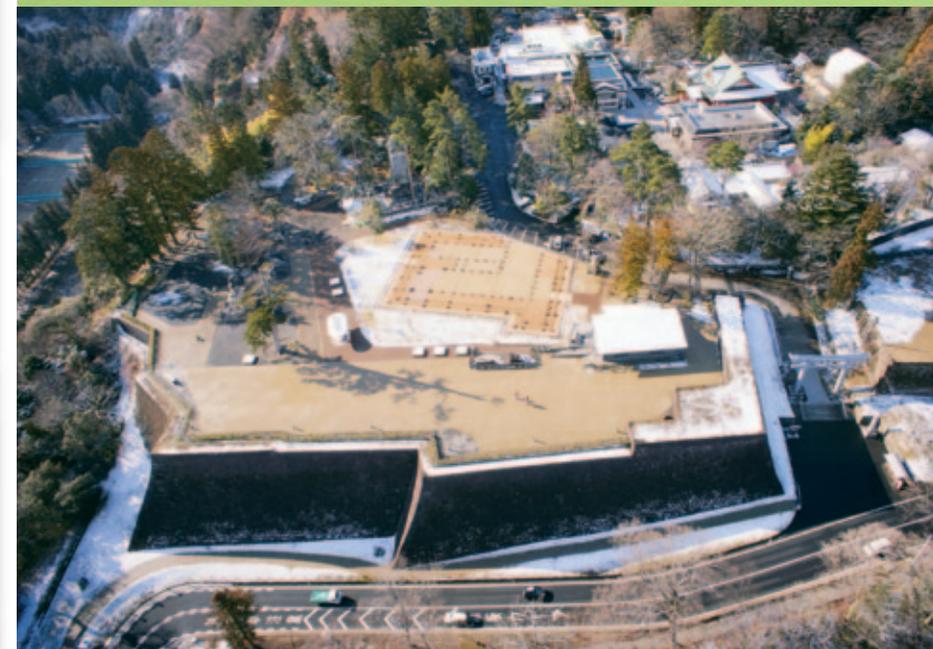
本丸北壁石垣と本丸大広間跡遺構表示

本丸北壁石垣は、平成9年～平成16年にかけて修復工事が行われ、工事に伴う発掘調査で、現在の石垣の裏側から、2つの時期の古い石垣が発見されました。最も古いⅠ期石垣は、政宗が築城した17世紀初頭のもので、自然石を加工せず、長いほうを横方向にして積んでいます。次の段階のⅡ期石垣は、17世紀前半のもので、自然石に多少加工を加え、長いほうを前後にして積んでいます。現在のⅢ期石垣は、寛文8年(1668)の地震の復旧のために17世紀後半に築かれたもので、全面が加工された「切石」を、目地をそろえて積んでいます。

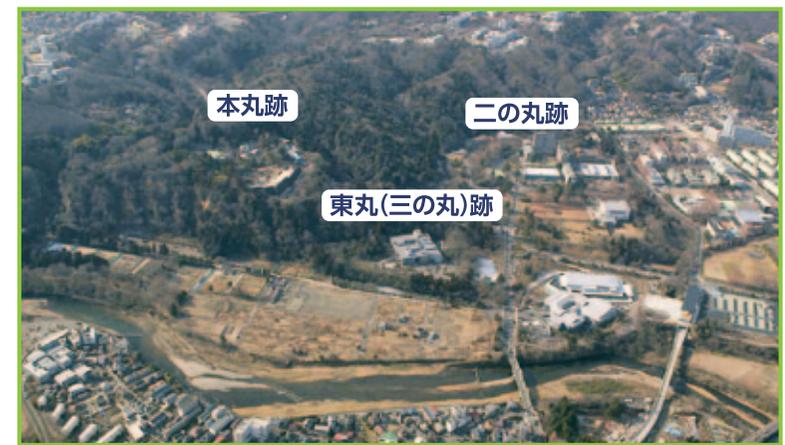
仙台城跡航空写真(東から)

仙台城は、初代仙台藩主伊達政宗によって造営され、慶長7年(1602)には一応の完成をみたとされています。城は、東と南が広瀬川と竜の口溪谷の断崖、西が険しい山に囲まれた天然の要害で、石垣は主に本丸の周りに築られました。築城当初は、本丸と現在東丸(三の丸)と呼ばれている地区が整備されました。その後、二代藩主忠宗が二の丸を造営すると、二の丸が藩政の中心となりました。
