## 史跡仙台城跡災害復旧の完了について

## 仙台城跡石垣の被災状況と復旧後の様子

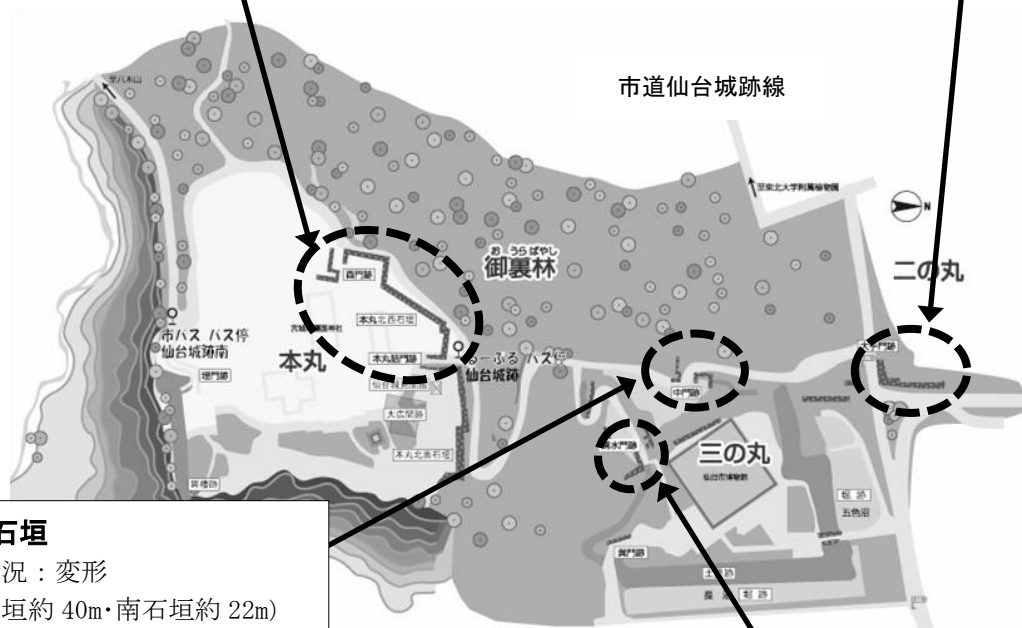
復旧後 (R6. 3 月)

### ②大手門北側土塀・石垣

被災状況：

漆喰亀裂他多数、石垣変形
