郡山遺跡第 341 次調査

1. 調査要項

遺跡名 郡山遺跡 (宮城県遺跡登録番号 01003) 所在地 仙台市太白区郡山 3 丁目
 調査原因 国庫補助事業による史跡内での範囲確認 調査面積 約 230 m²
 調査期間 令和 7 年 9 月 29 日～令和 8 年 2 月 (予定) 調査担当 仙台市教育委員会文化財課

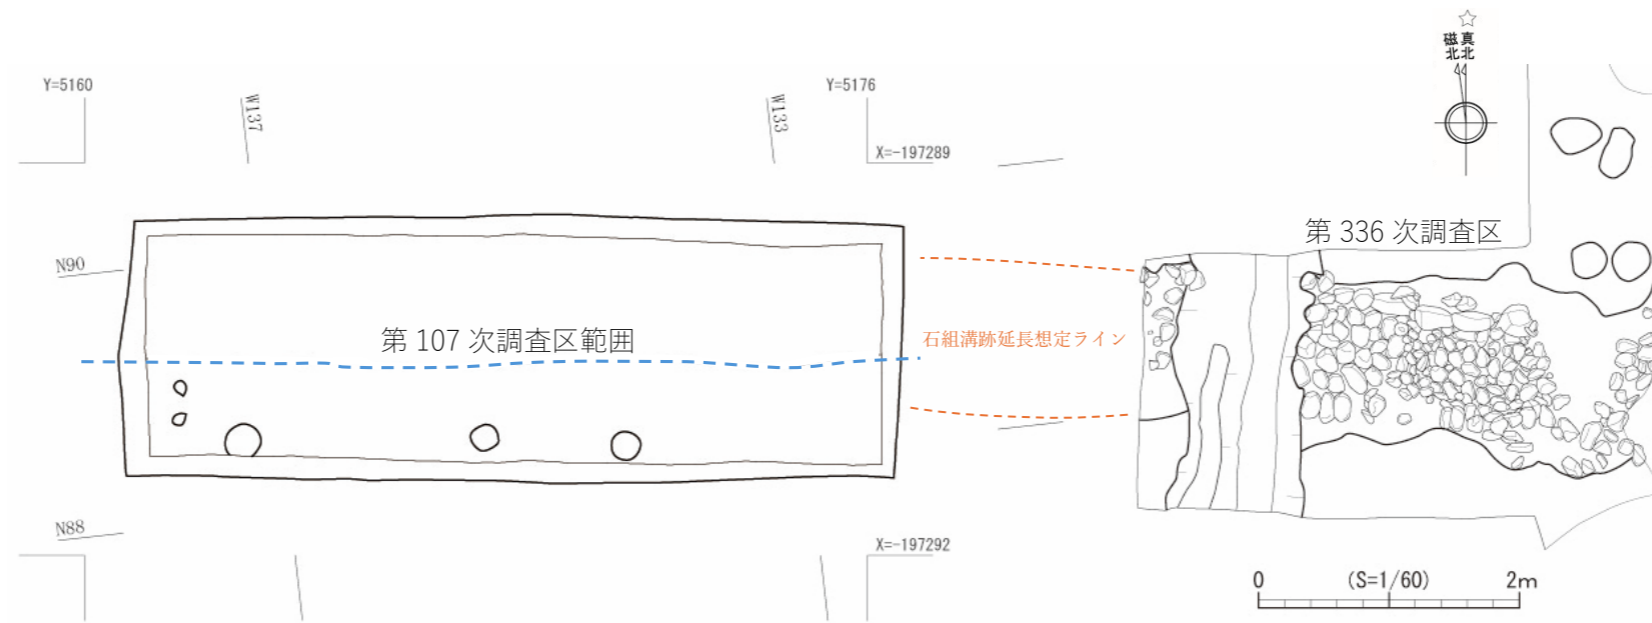
第2図 ①石組溝跡調査区の遺構配置図

第 336 次調査で検出した石組溝跡の延長部分を調査したが、続きは確認されなかった (第 3 図)。石組溝は現代の耕作により削平されたと考えられる。

なお、調査区北半は第 107 次調査と一部重複しているが、第 107 次調査においても遺構は検出されていない。

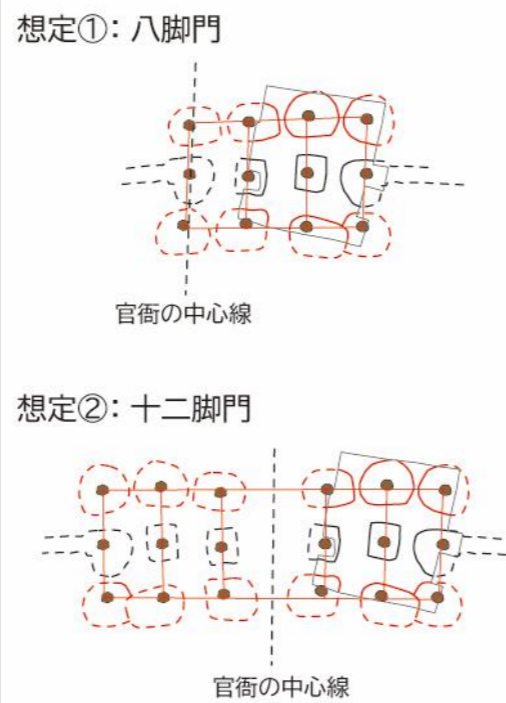
第4図 門の想定模式図

6 基の控柱が確認されたことから、南門の構造は八脚門以上であると想定されるが、八脚門と仮定した場合、通り間は 2.2m であり、ほかの柱間と同程度の間隔であること、II 期官衙の中軸線からやや東にずれていることから、南門の構造は、八脚門より大きい規模 (十二脚門など) であった可能性が考えられる (第 5 図)。

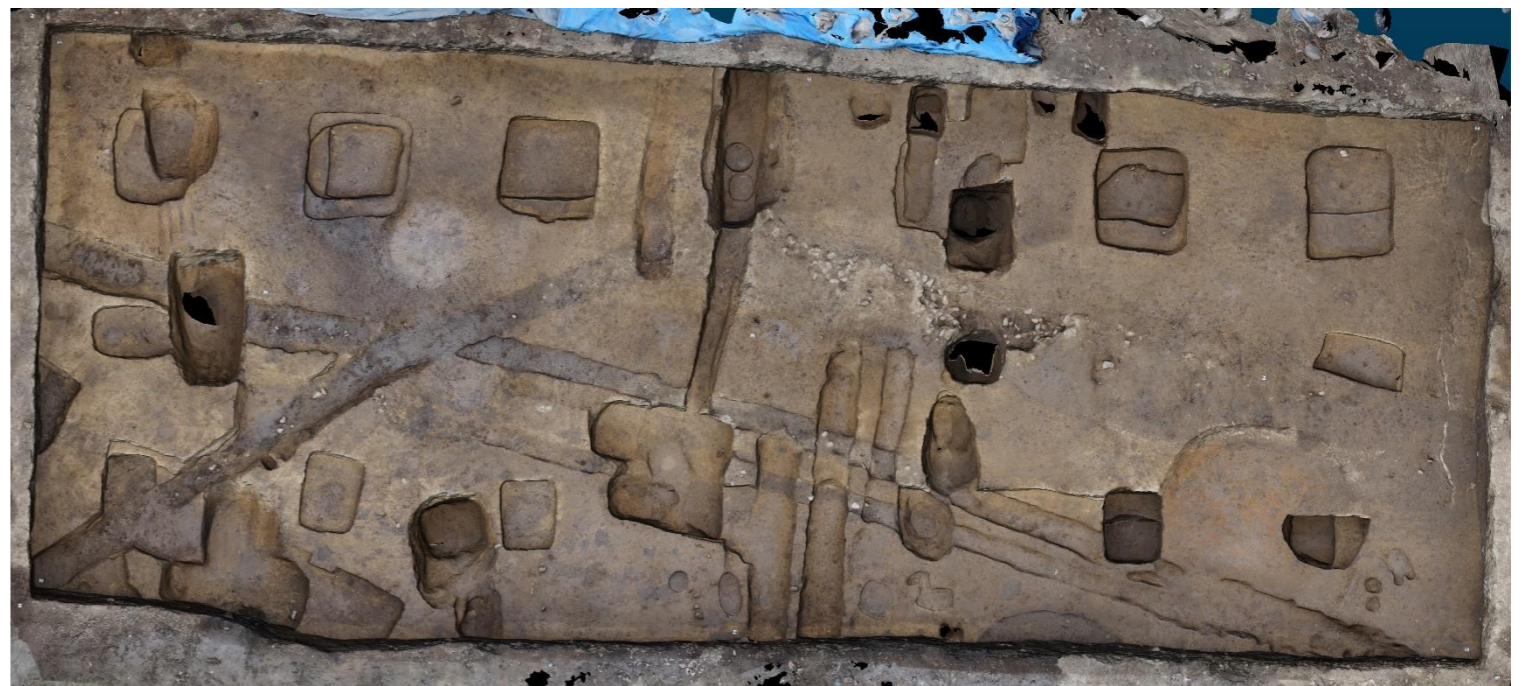
写真1 ③前殿調査区の検出状況

第 3・107 次調査で前殿を構成する柱穴の一部をそれぞれ検出しており、それらを含む範囲で調査区を設定した。調査の結果、南北梁行 2 間、東西桁行 6 間の建物跡を検出した (写真 1)。柱穴掘り方の規模は一辺 0.8m～1.3m で平面形状は円形または隅丸方形を呈する。柱痕跡の規模は 23～34cm であり、柱間間隔は 2.6m～3m である。

北桁行に比べ、南桁行の柱穴の規模が小さいこと、北桁行におけるの柱穴の掘り方で重複が確認されたことから、SB1635 と一部重複する建物跡が北側に展開する可能性がある。
