史跡陸奥国分寺跡第 35 次調査

1. 調査要項

調査地点 仙台市若林区木ノ下 3 丁目 調査期間 令和 7 年 5 月 15 日～8 月 8 日 (予定)
 調査原因 国庫補助事業による遺構確認調査 調査面積 約 300 m²

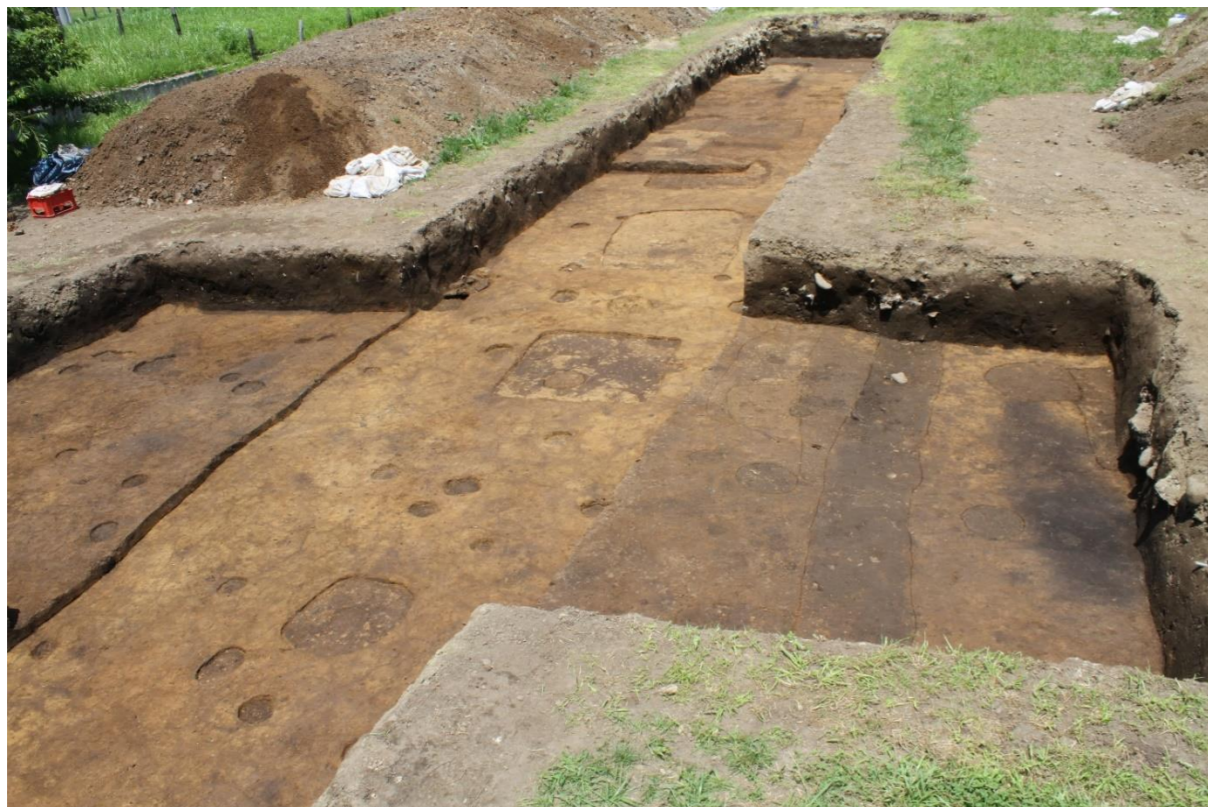
写真1 SB1 掘立柱建物跡検出状況(南東から)

調査区は陸奥国分寺跡北東部に位置する。北東部における内部施設の有無を確認するため調査区を 4 箇所設定した (第 6 図)。(第 7 図) 1 区では、中央部で SB1 掘立柱建物跡 1 棟が検出された (写真 2)。規模は東西 1 間以上 (総長 2.2m、柱間間隔 210～220cm)、南北 4 間 (総長 12.2m、柱間間隔 300～310cm) で、南面に廂が付く可能性がある。柱痕跡の規模は 20～32cm で、柱穴掘方の規模は一辺 140～200cm の隅丸方形を呈する。柱穴は堆積土中に焼土ブロックが混入しており、柱の抜き取り穴は確認されない。第 27 次 (平成 18 年) 調査の 3 区では柱穴が検出されていないため、建物規模は両調査区間に収まると推定される。また、北側の掘方 2 基は掘方がそれぞれ別の遺構と重複して検出されており、重複した遺構より新しい。
