### 1. 雨宮キャンパス跡地利用に係る経過と予定

### 2. 地区計画

### 3. 跡地の樹木の取り扱いについて

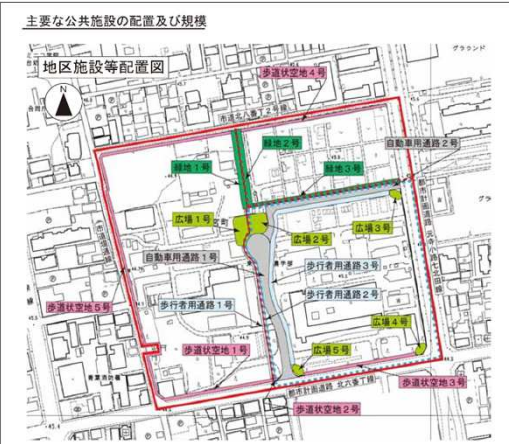
図3. 地区計画 広場・緑地等配置図

種類	名称	幅員	延長	面積	
主要な公共施設の配置及び規模	道路	自動車用通路1号	1.0m	約160m	—
	その他の公共空地	自動車用通路2号	7m	約190m	—
地区施設の配置及び規模	広場	広場1号	—	—	約500㎡
		広場2号	—	—	約500㎡
		広場3号	—	—	計約500㎡
		広場4号	—	—	(1室あたり概ね100㎡以上とする)
		広場5号	—	—	—
	緑地	緑地1号	—	—	約500㎡
		緑地2号	—	—	約500㎡
	その他の公共空地	緑地3号	—	—	約700㎡
		歩行者用通路1号	3m	約150m	—
		歩行者用通路2号	2m	約150m	—
歩行者用通路3号		5m	約330m	—	
歩道伏空地1号		3.5m	約130m	—	
歩道伏空地2号	3.5m	約10m	—		
歩道伏空地3号	3.5m	約150m	—		
歩道伏空地4号	3m	約180m	—		
歩道伏空地5号	3m	約440m	—

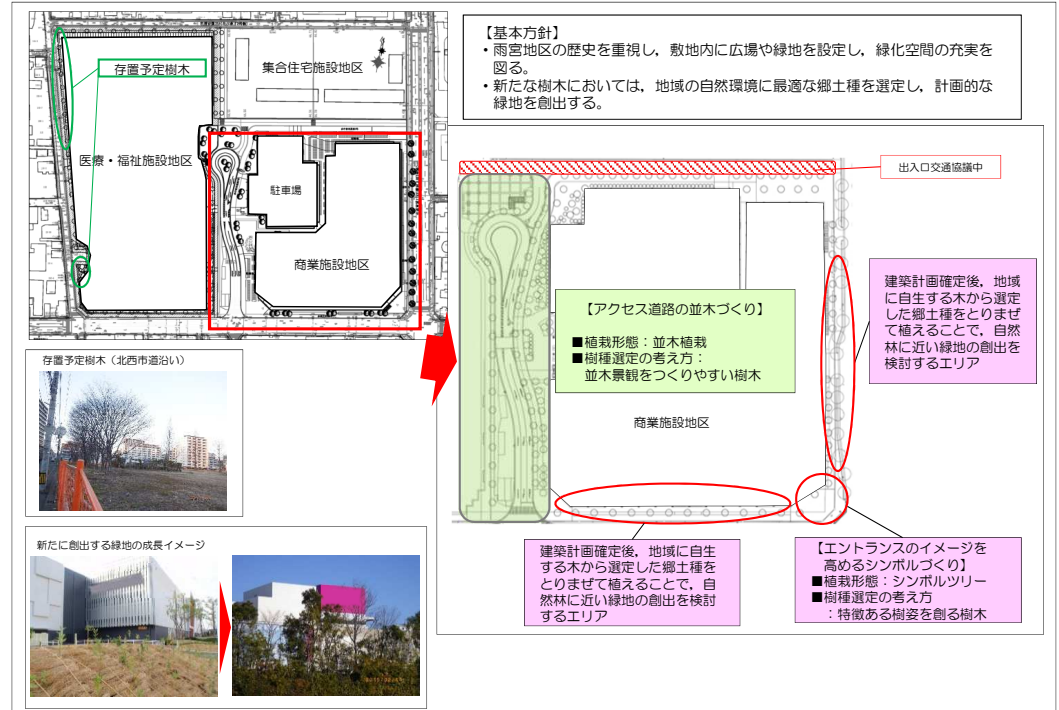
図6. 商業施設地区 緑化方針案

- ・「仙台都心部緑化重点地区」に位置付けられていることを踏まえ、隣接の病院、マンション事業者と連携を図り、都市の快適性の向上に資する緑豊かで潤いのある空間を形成する。
- ・東北大学農学部時代からの雨宮地区の歴史を重視して、敷地内に広場や緑地を設定し、緑化空間の充実を図る。
- ・病院敷地における存置樹木の利活用については、今後も病院事業者と協議を行い、街路樹などの連携による緑のネットワークの形成を検討していく。
- ・新たな樹木においては、地域の自然環境に最適な郷土種を選定し、計画的な緑地を創出する。
- ・伐採した樹木については、再生材として新たな建物の建設材料に用いることや、椅子・ベンチとして再利用を検討する。
