生活道路対策エリアの取り組み事例 ～宮町地区・錦町上杉地区～

令和4年12月

仙台市建設局道路計画課

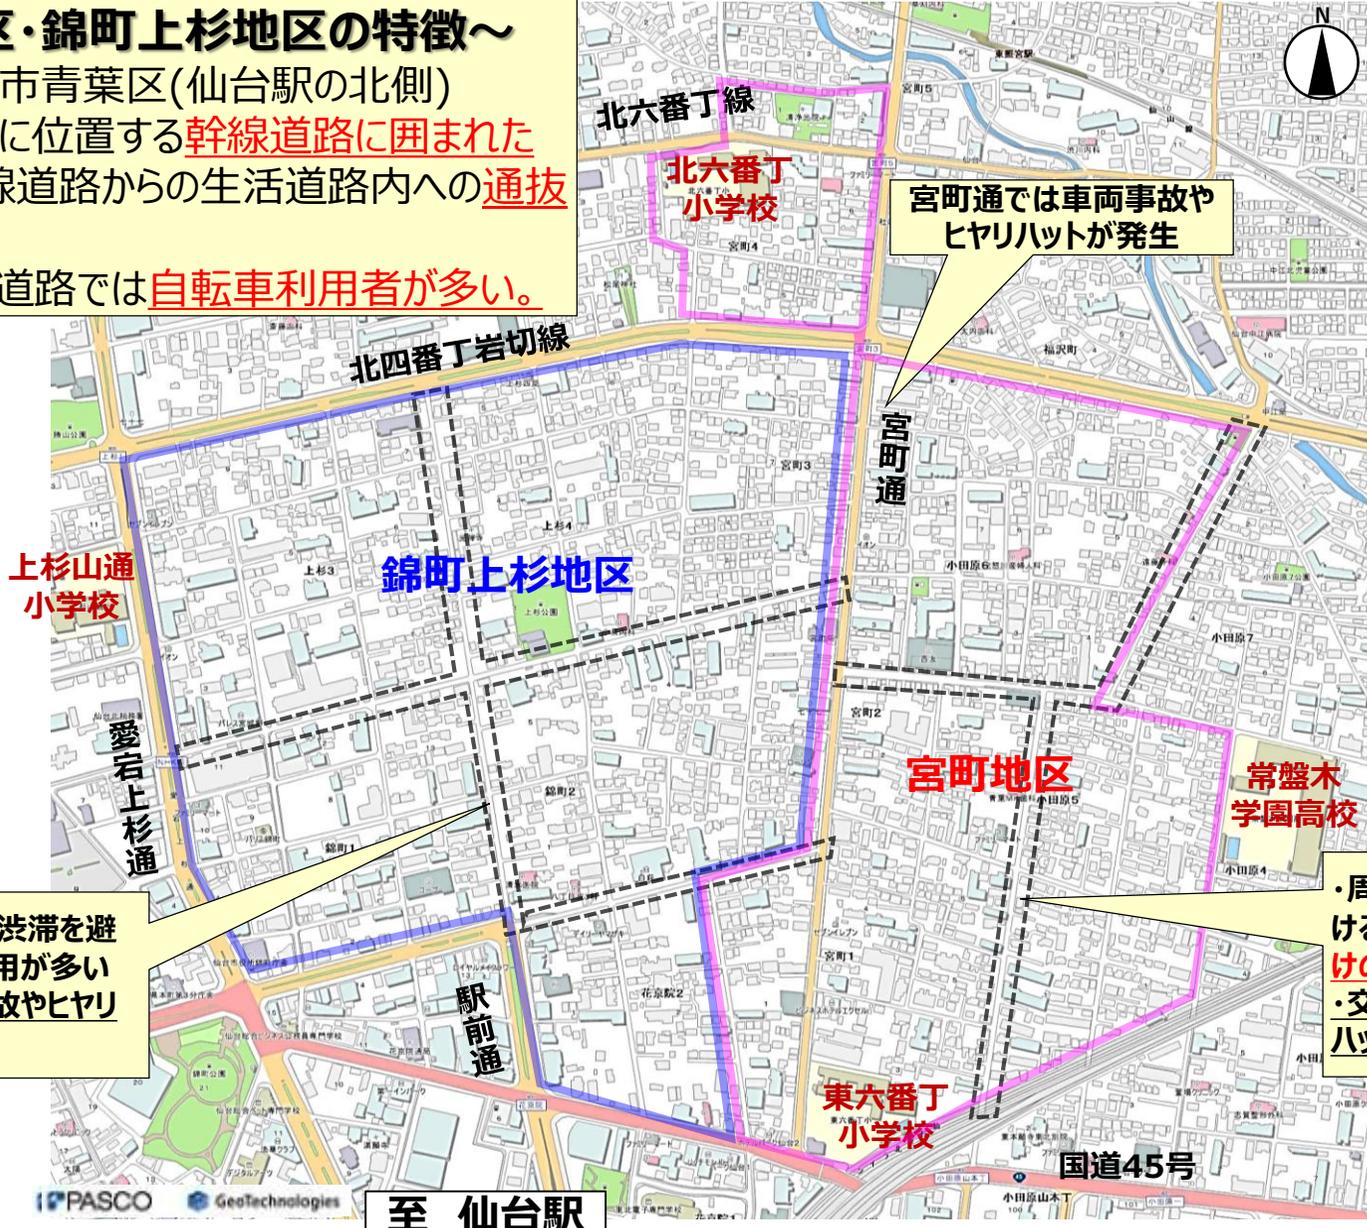
- ・所在地：仙台市青葉区(仙台駅の北側)
- ・仙台市中心部に位置する幹線道路に囲まれた地区であり、幹線道路からの生活道路内への通抜け車両が多い。
- ・宮町通や生活道路では自転車利用者が多い。

- 宮町地区の対策エリア
- 錦町上杉地区の対策エリア
- 通抜け車両が多い路線

・周辺の幹線道路の渋滞を避けるための抜け道利用が多い
 ・交差点を中心に事故やヒヤリハットが発生

・周辺の幹線道路の渋滞を避けるための駅東方向からの通抜けの利用が多い。
 ・交差点を中心に事故やヒヤリハットが発生

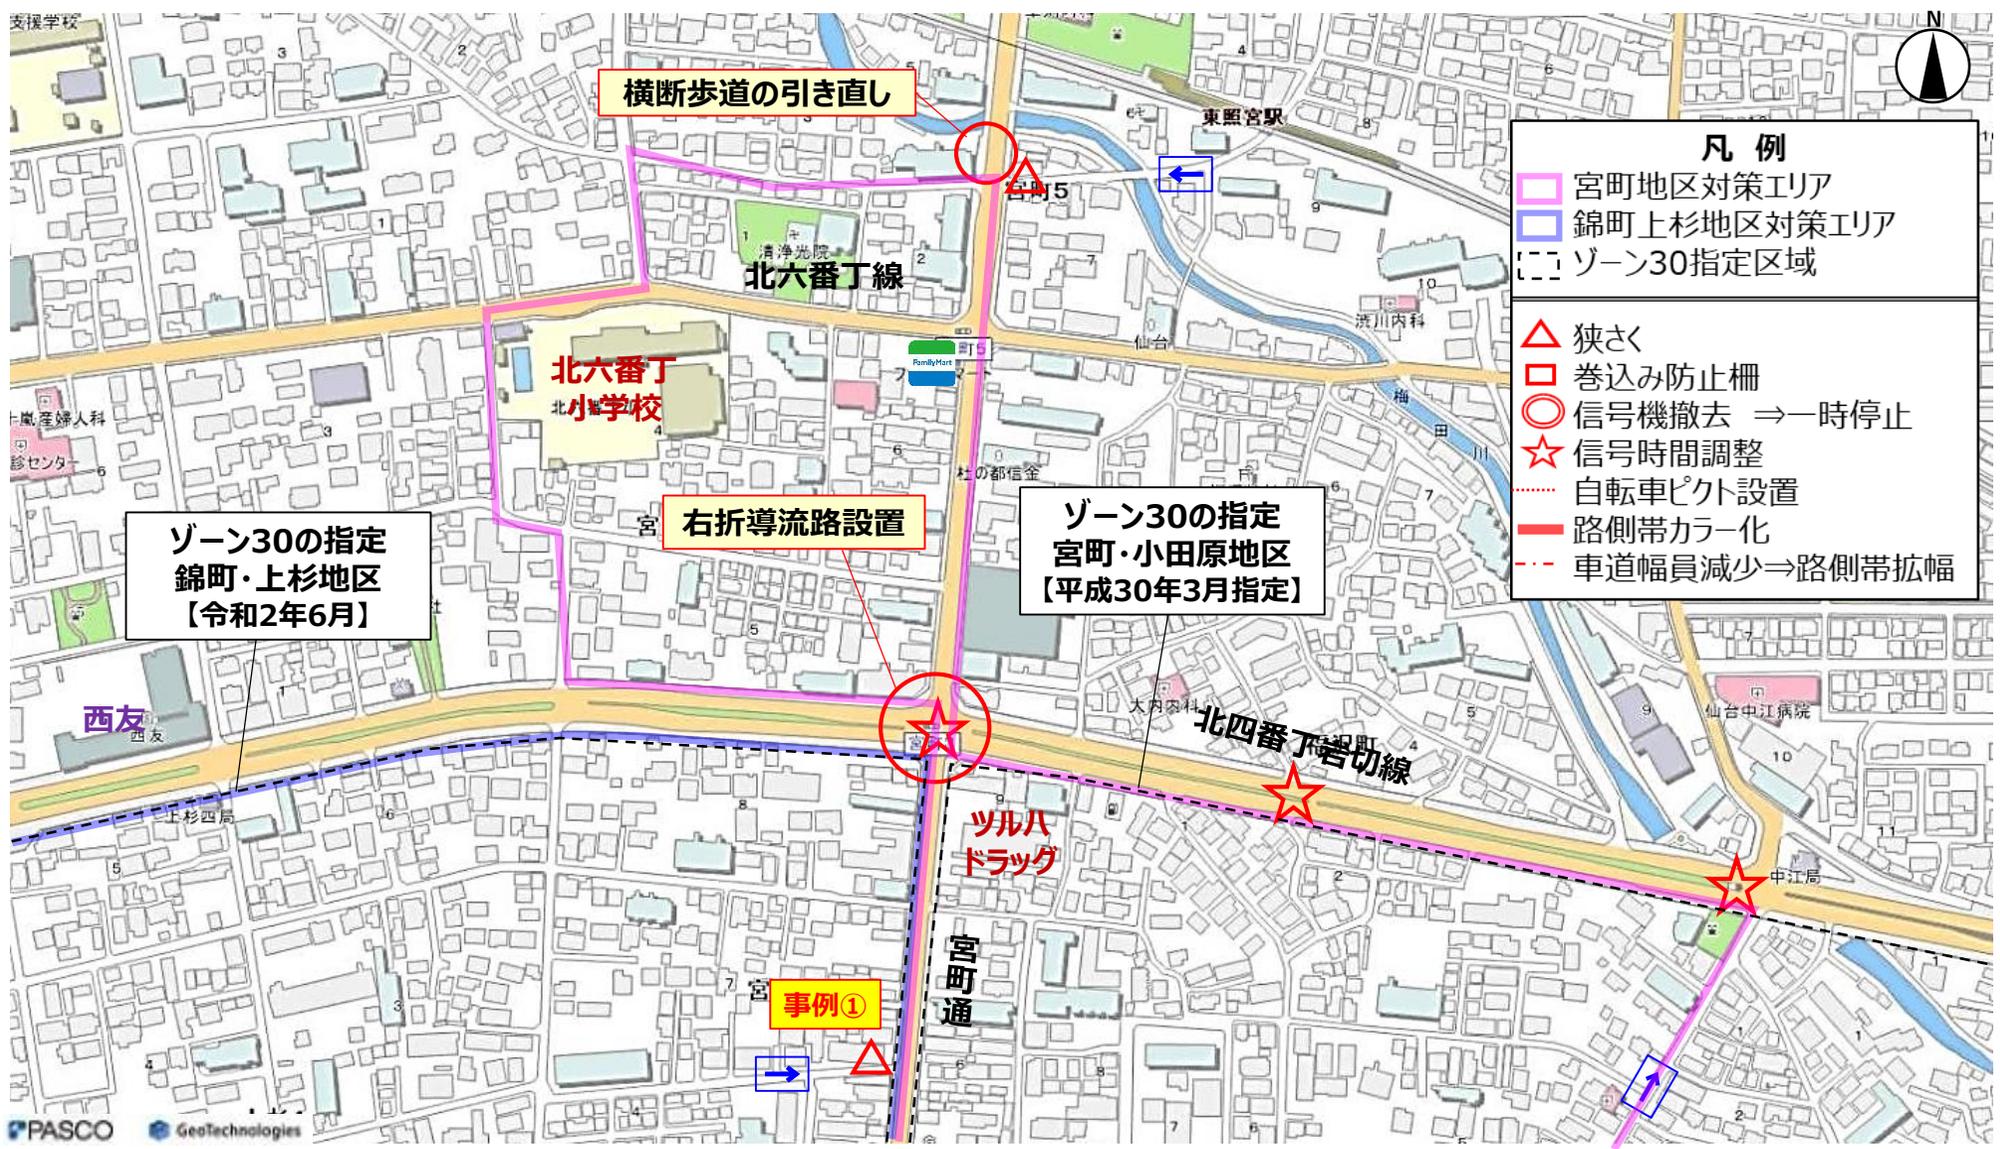
4. 実施した主な交通安全対策箇所①

協議会で検討した対策を道路管理者と交通管理者が連携し、ゾーン30の指定や各種交通安全対策を実施した

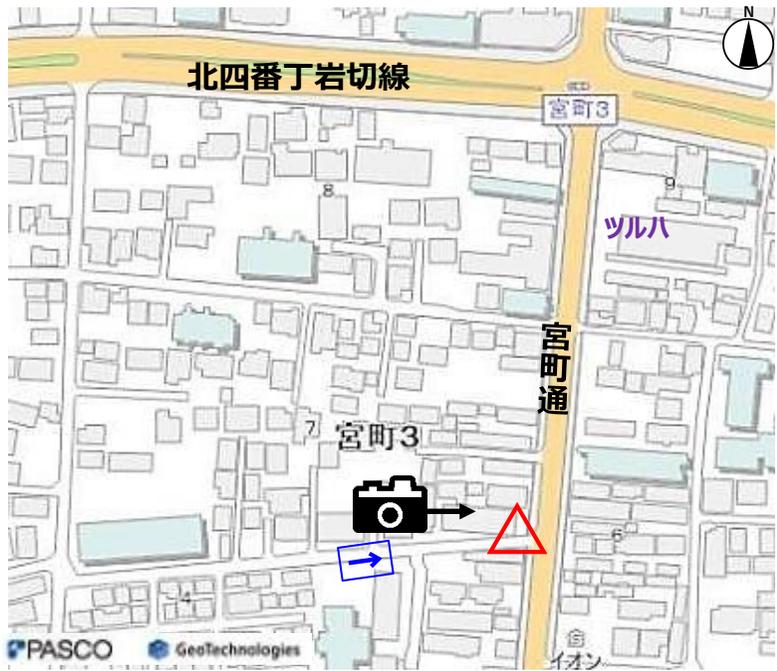
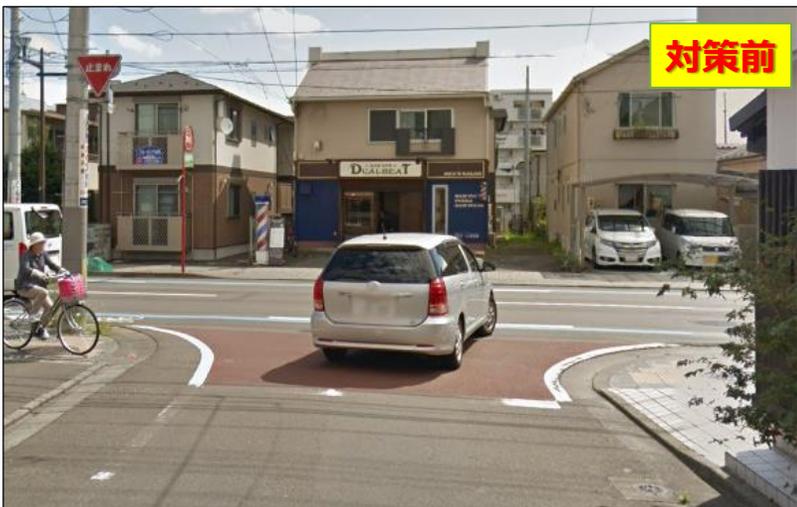
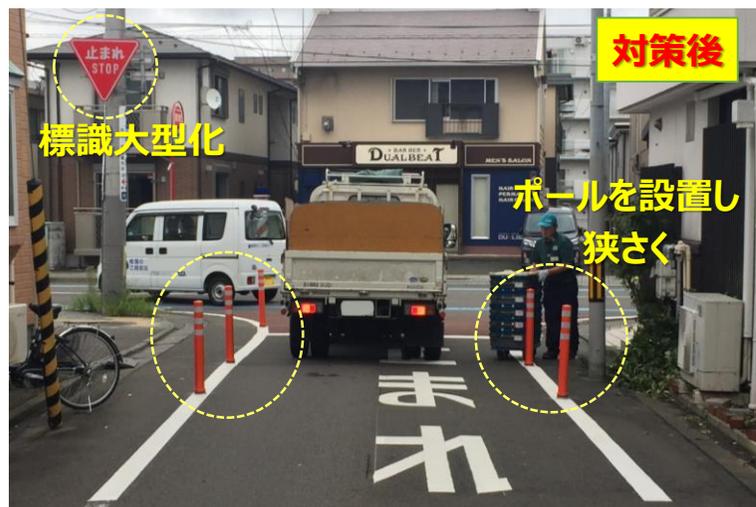
5. 主な実施対策 事例①：狭さく

- 宮町通への流出部の
狭さく+区画線引き直し+標識の大型化

- 交差点手前の減速や注意喚起の促進
- 宮町通への右左折時に自転車や歩行者との巻き込み事故の防止

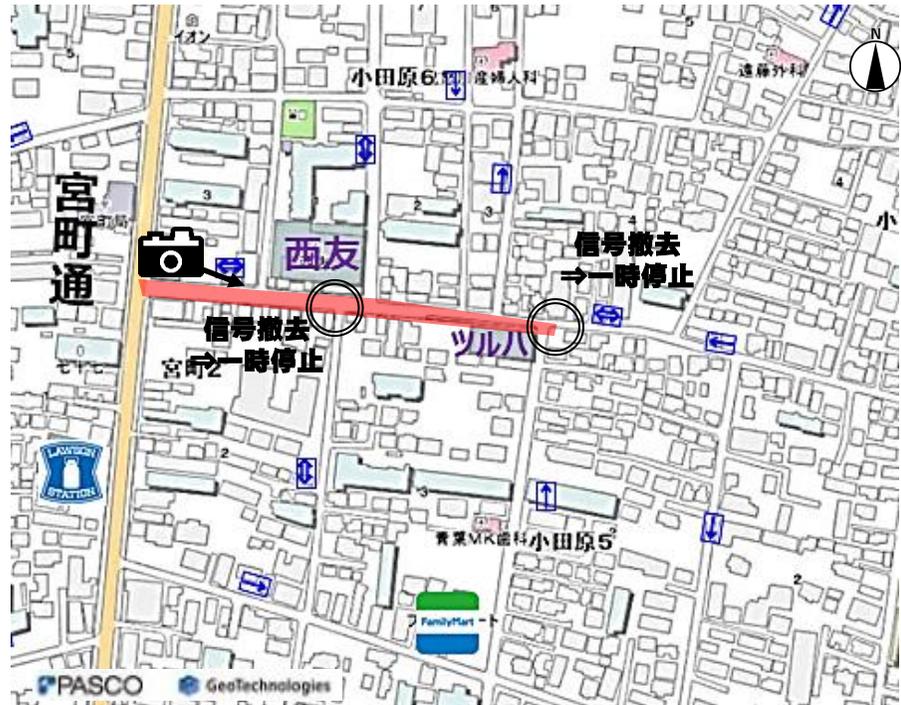
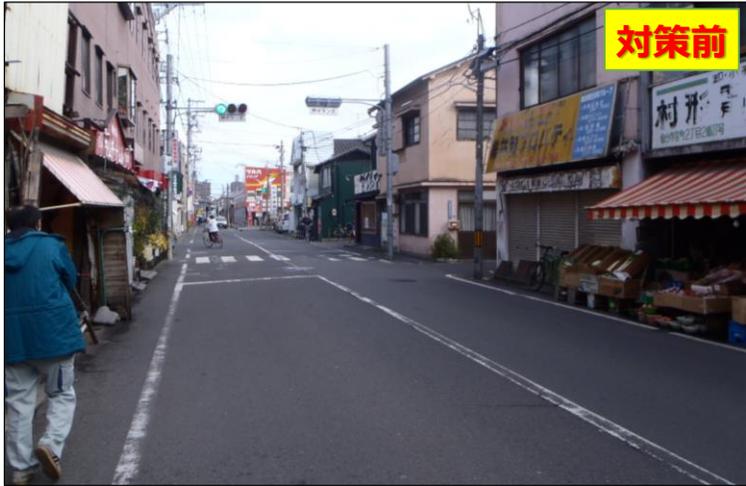
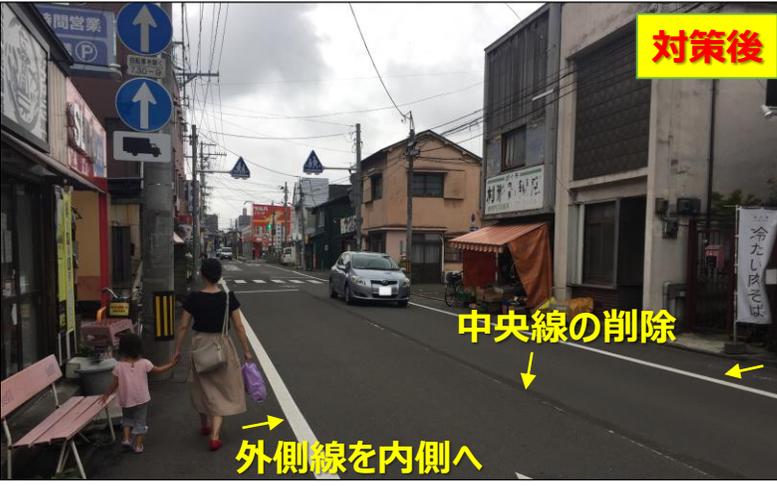
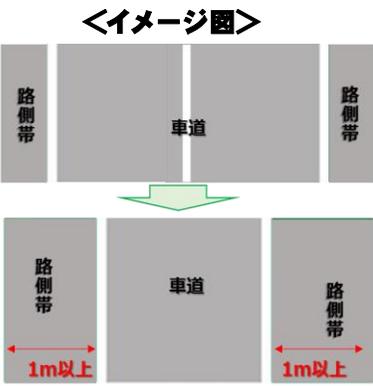
5. 主な実施対策 事例② 路側帯拡幅

- ・ 車道幅員を減らし**路側帯拡幅** + 中央線削除

- ・ 歩行空間が広がり歩行者が安心して歩ける。
- ・ 車道が走りにくくなることにより、車両速度の低下や通り抜け車両の減少

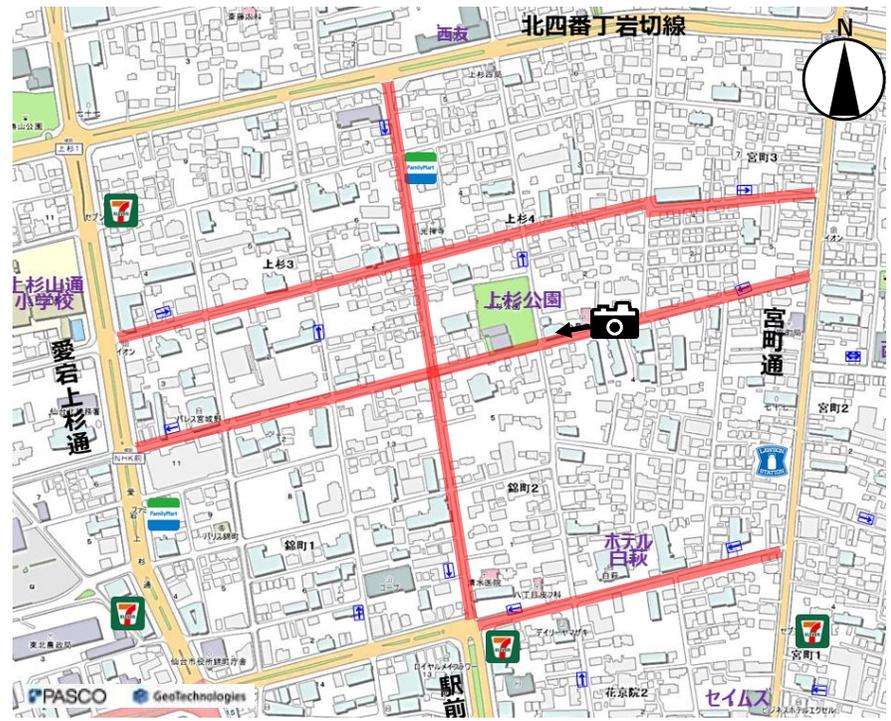
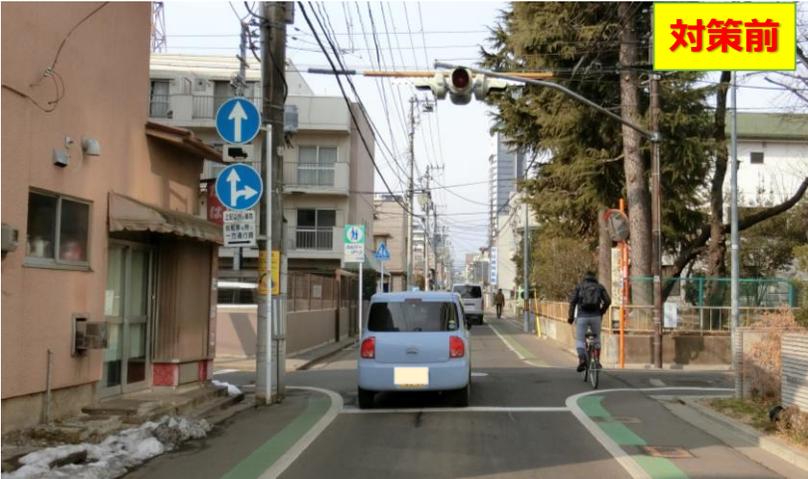
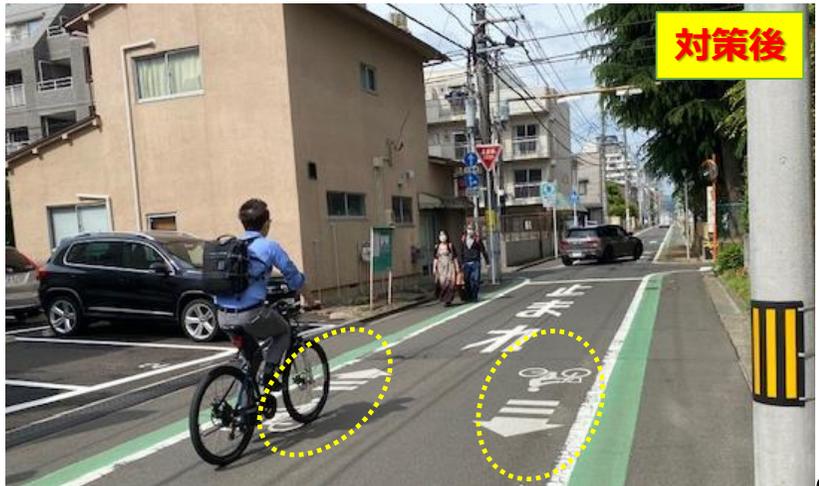
5. 主な実施対策 事例③ 自転車ピクトグラム

- ・ **自転車ピクトグラムの設置** (走行箇所・走行方向の明示)

- ・ 自転車が所定の箇所を走行するようになる
- ・ 自転車の逆走が減る
- ・ 歩行者と自転車の接触事故減少

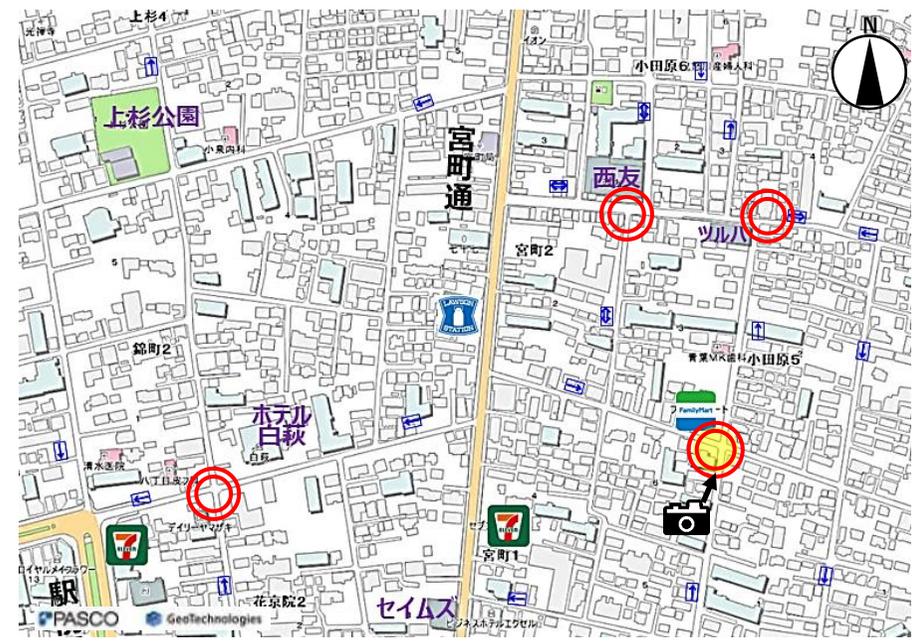
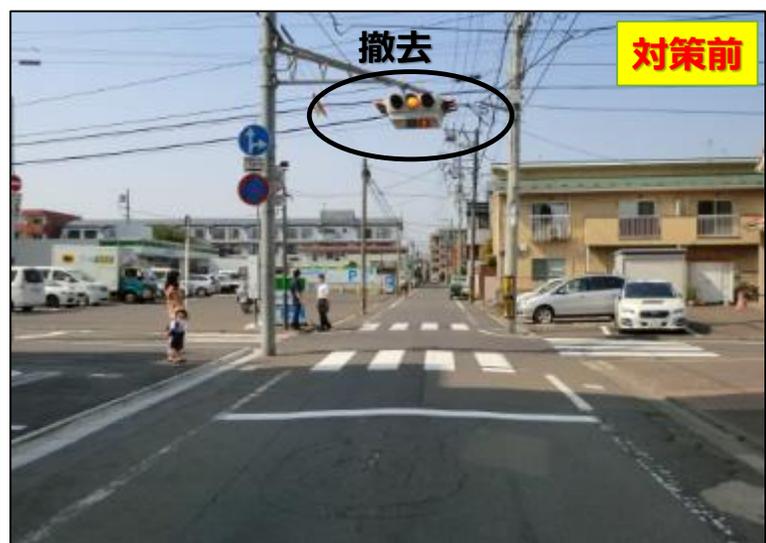
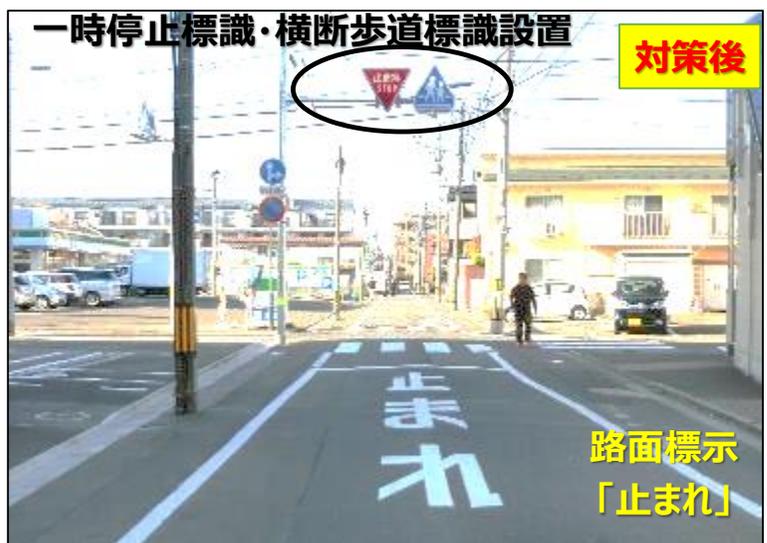
5. 主な実施対策 事例④ 信号機撤去(一時停止導入)

- 生活道路上の**信号機を撤去し**
一時停止規制(標識+路面標示)導入
※一部交差点のカラー化や灯火標識等を合わせて実施

- 交差点付近の車両速度低下や急ブレーキの減少

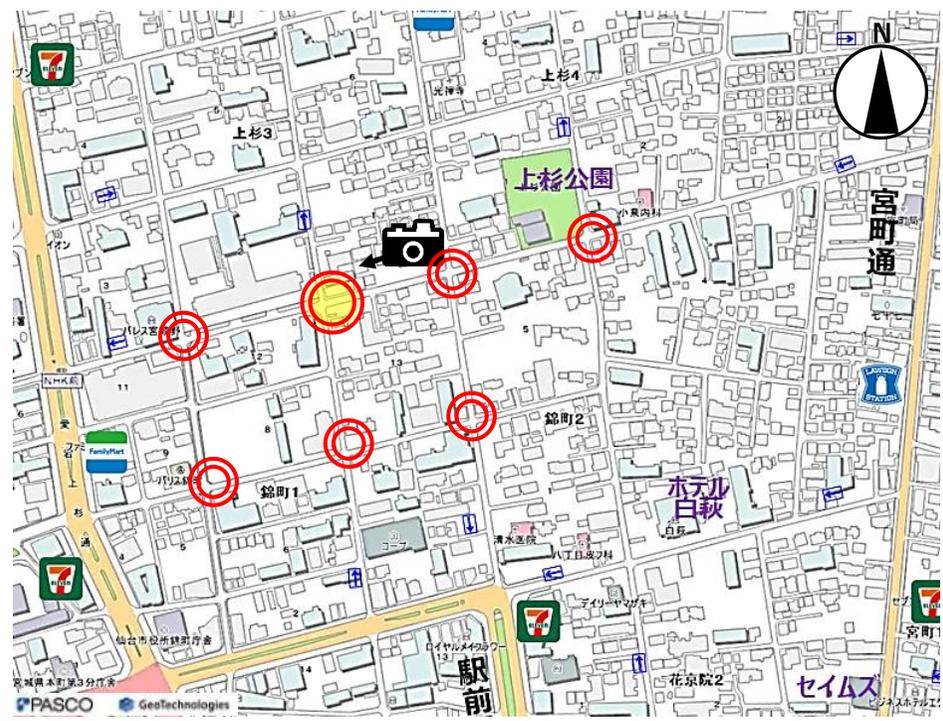
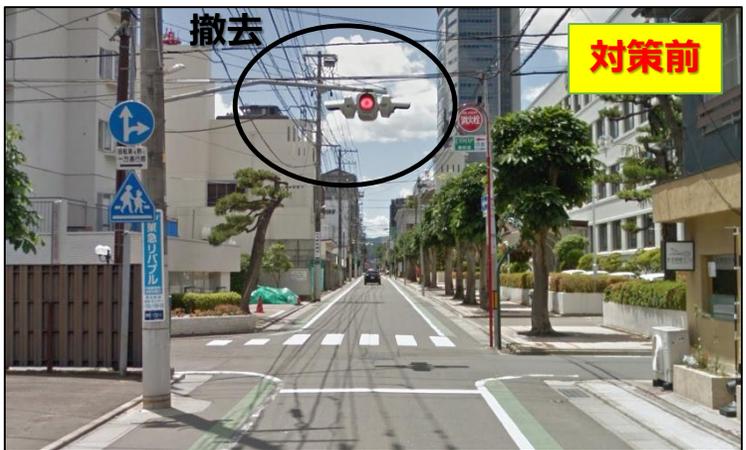
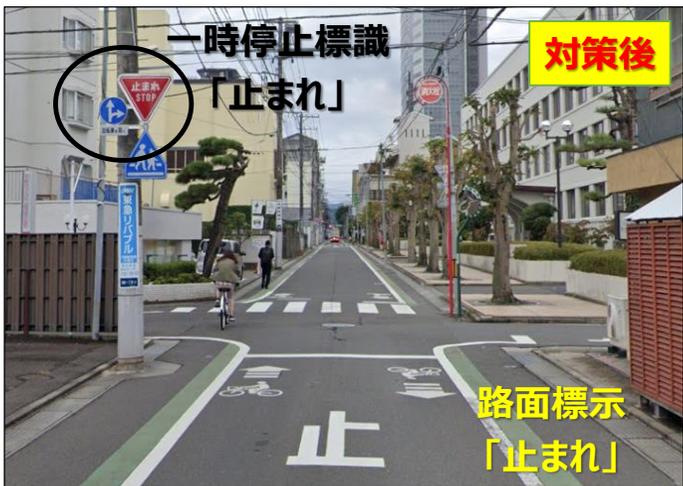
5. 主な実施対策 事例⑤ 点滅信号撤去(一時停止導入)

- 生活道路の**点滅信号機を撤去し**
一時停止規制(標識+路面標示)導入
- ※一部交差点のカラー化等を合わせて実施

- わかりやすい交通規制表示による
交差点部における**確実な一時停止**
- 車両の**速度抑制**や急ブレーキの減少

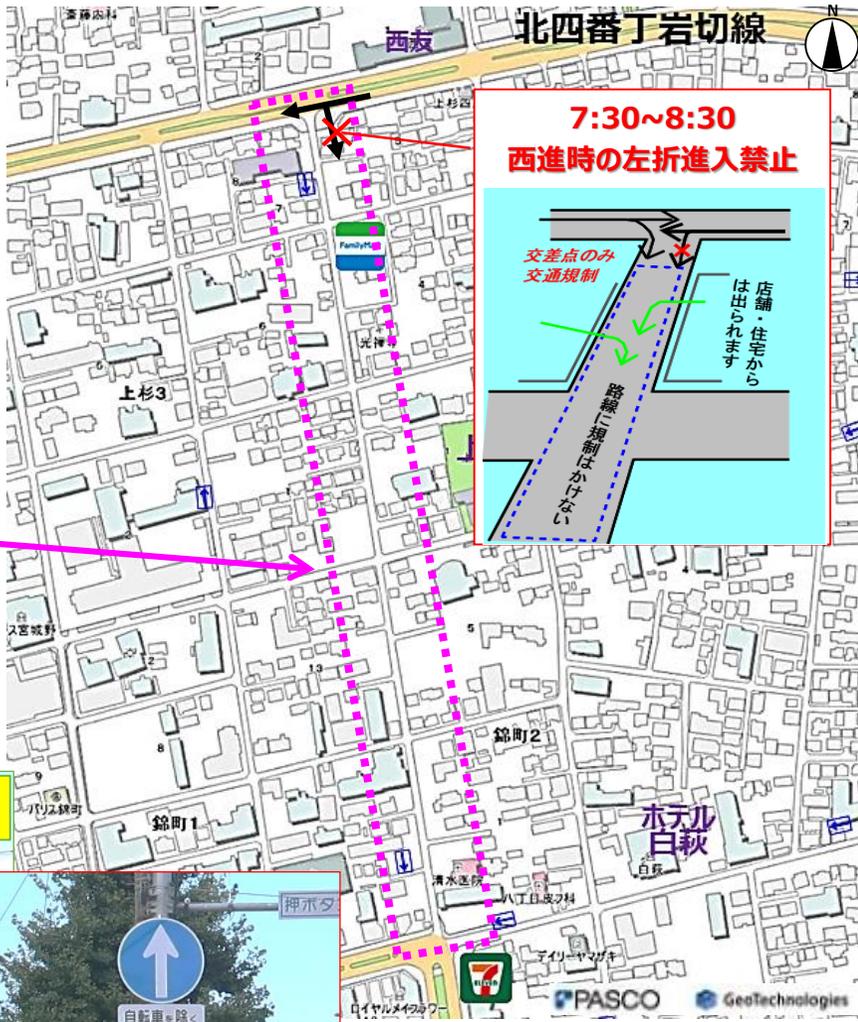
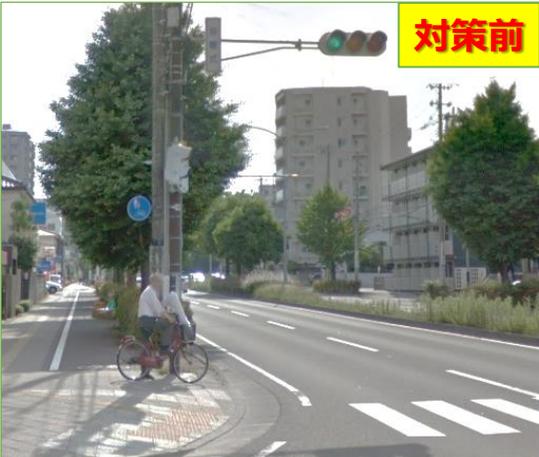
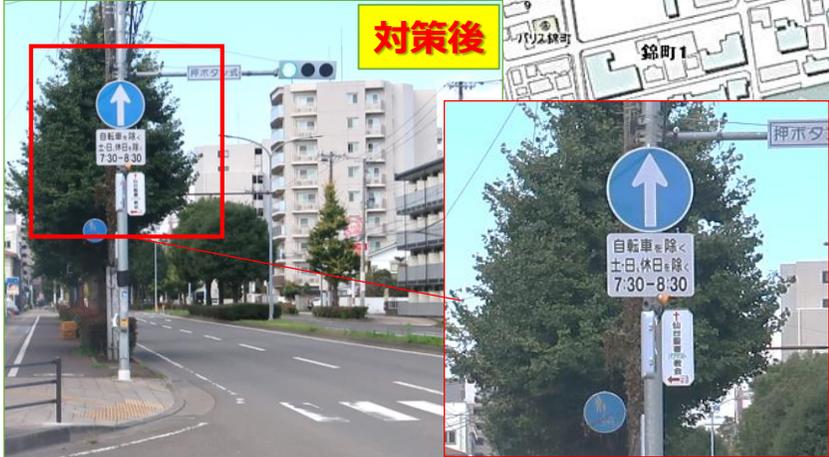
5. 主な実施対策 事例⑥ 時間帯進入禁止の導入

- 北四番丁岩切線からの生活道路内への
左折時の進入禁止導入【規制時間 7:30~8:30】

通過車両の割合変化		
対策前	対策後	増減
58.0%	46.4%	-11.6%

通過車両：地区外から地区内を通過する車両
 出典：ETC2.0プローブデータ（様式1-2）を用いて集計・図化した結果
 対策前：H29.9~12、対策後：R2.9~12の期間における全日24時間を対象に集計を実施
