# 「緑ヶ丘四丁目地区」

1. 概要書

2. 追加調査事項

3. 変状メカニズム

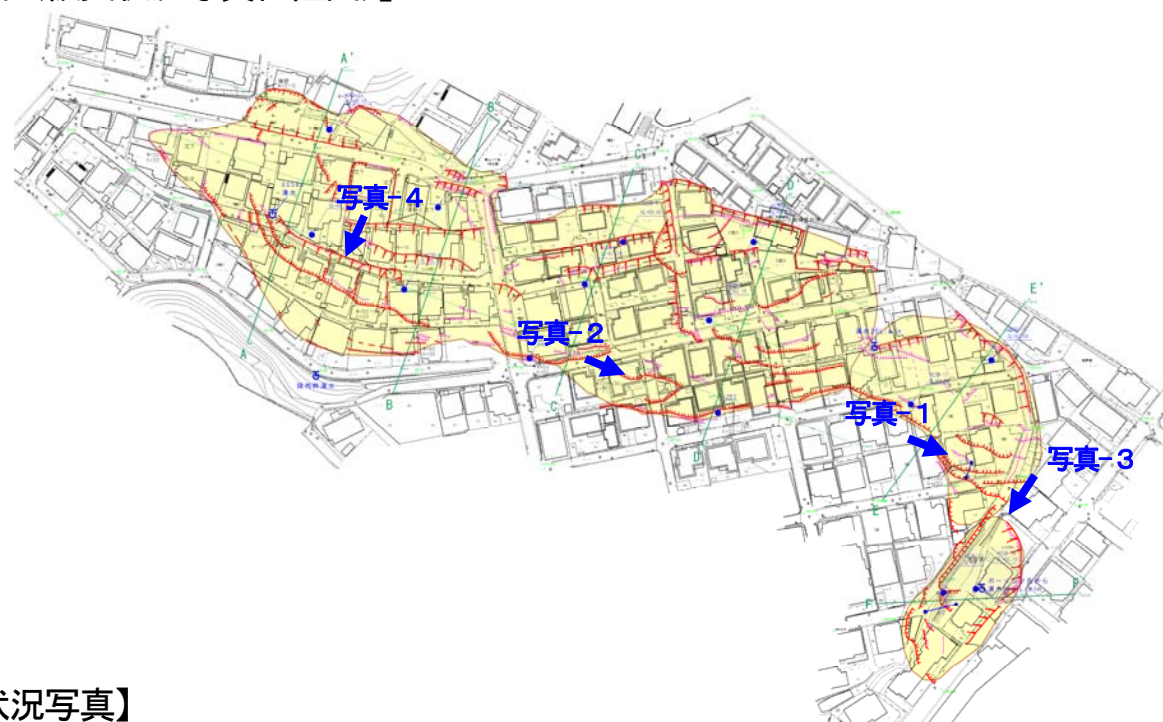
写真-4 写真-2 写真-1 写真-3						
【被災状況写真】						
<div><div>

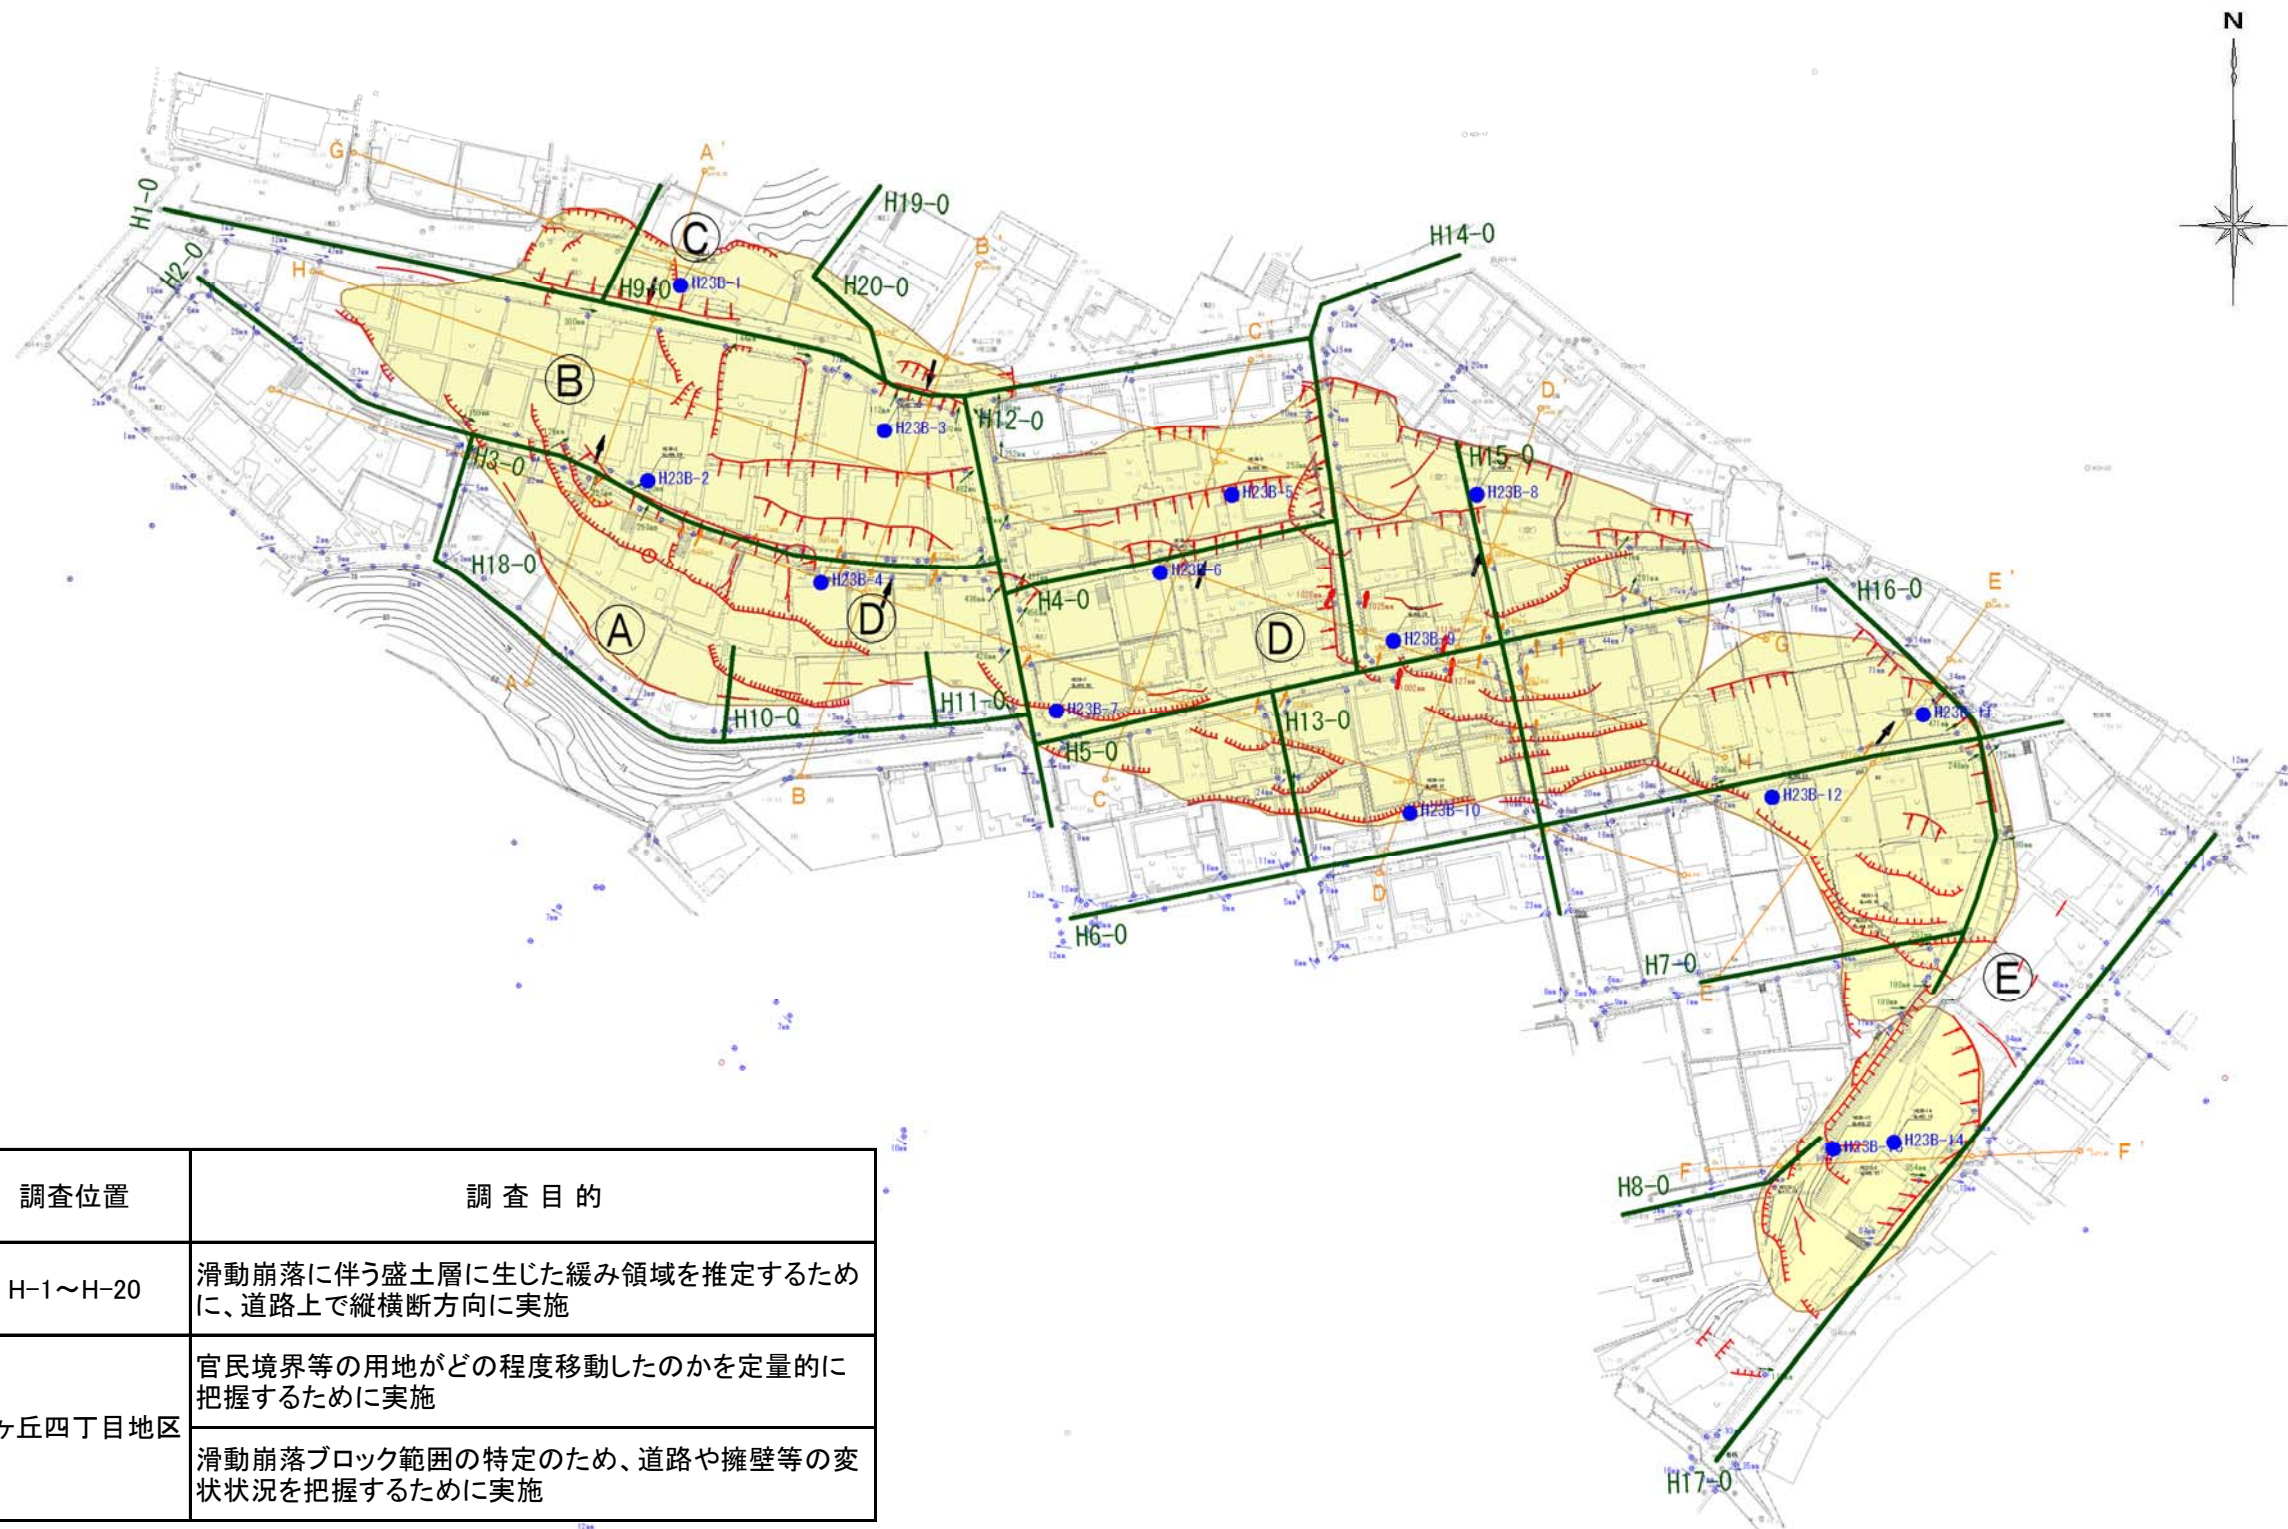
追加調査項目	表面波探査位置図	
表面波探査 H-1～H20

重ね図作成		
現地踏査（細部）		
追加調査項目一覧		
H.24年度追加調査項目	調査位置	調査目的
表面波探査	H-1～H-20	滑動崩落に伴う盛土層に生じた緩み領域を推定するために、道路上で縦横断方向に実施
重ね図作成	緑ヶ丘四丁目地区	官民境界等の用地がどの程度移動したのかを定量的に把握するために実施
現地踏査（細部）		滑動崩落ブロック範囲の特定のため、道路や擁壁等の変状状況を把握するために実施

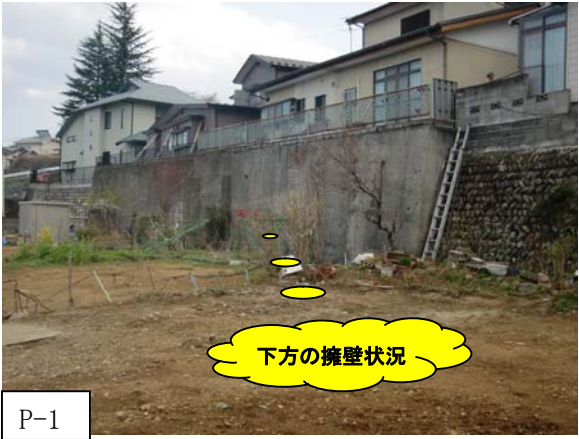
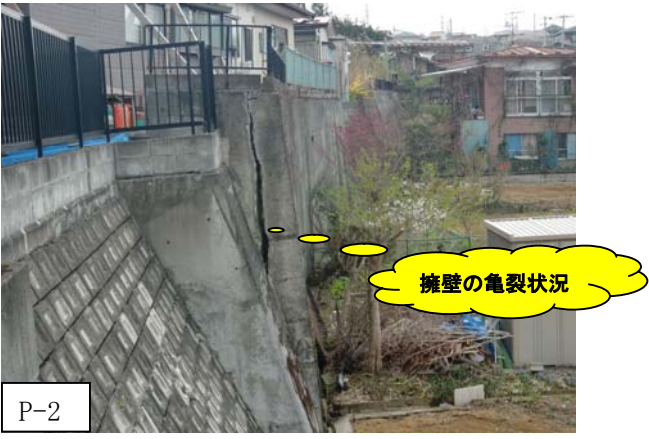
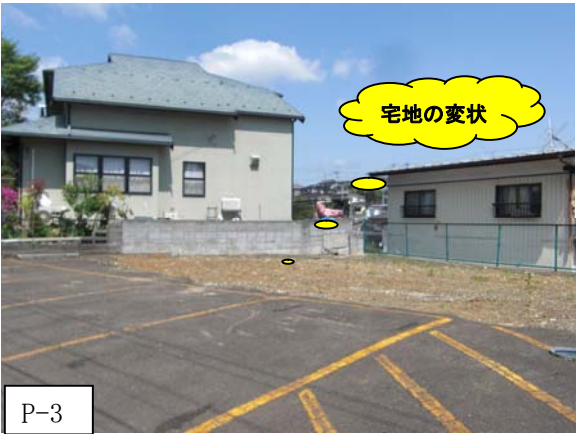
【A ブロック被災状況写真】

- ブロック下方の土留め擁壁に変状が認められるが原形を留めており軽微な変状である。

A ブロックおよび C ブロックの一部には、高さ 5m 程度の擁壁が存在するが、住宅との離隔が少ないため、杭工の施工が難しい。したがって、擁壁の安定を兼ねたアンカー工の採用が考えられる。

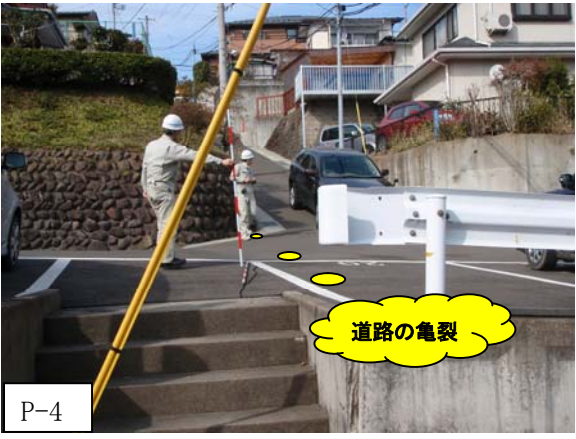
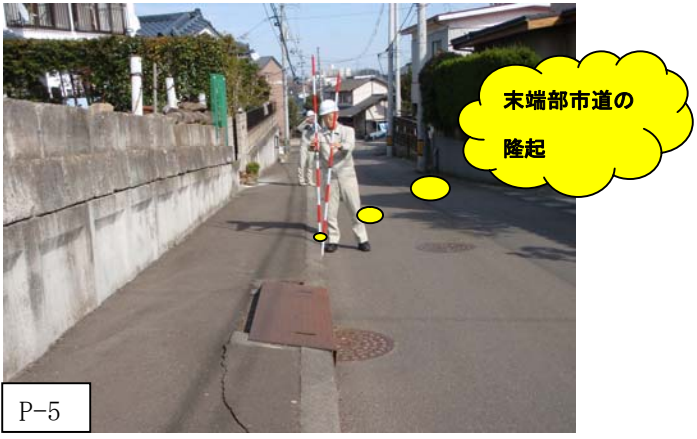
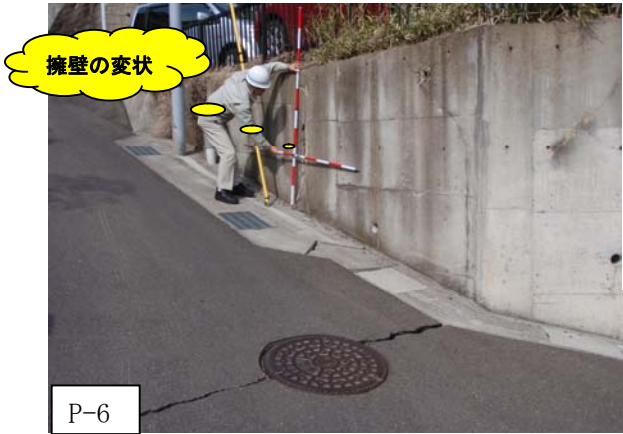
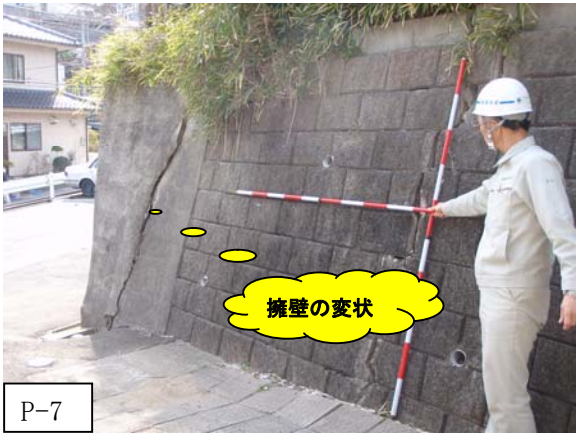
【C ブロック被災状況写真】

- 土留め用壁および市道に亀裂が見られるが、原形を留めており軽微な変状である。

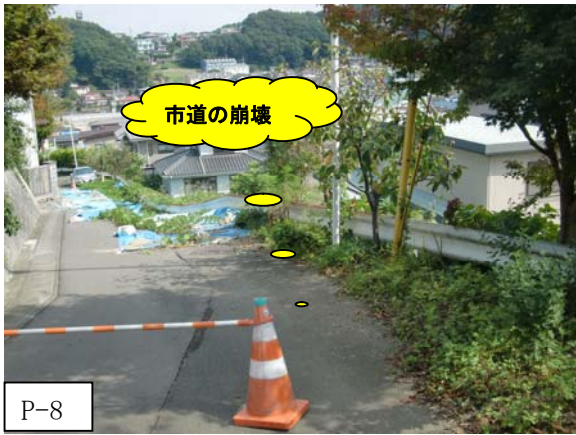
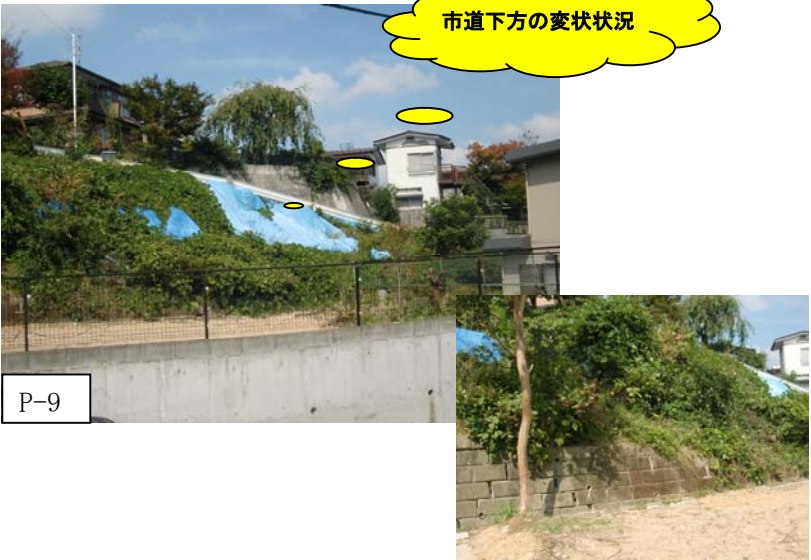
【E ブロック被災状況写真】

- 市道の一部が崩壊しているが、下方斜面の盛土から宅地地盤は原形を留めている。

C ブロックの一部および E ブロックの変状規模が小さいため、施工性の良い杭工が考えられる。
