## 2. 関係地域の範囲

### 3. 対象事業の実施状況

## 4. 事後調査の項目及び手法

## 6. 事後調査の結果

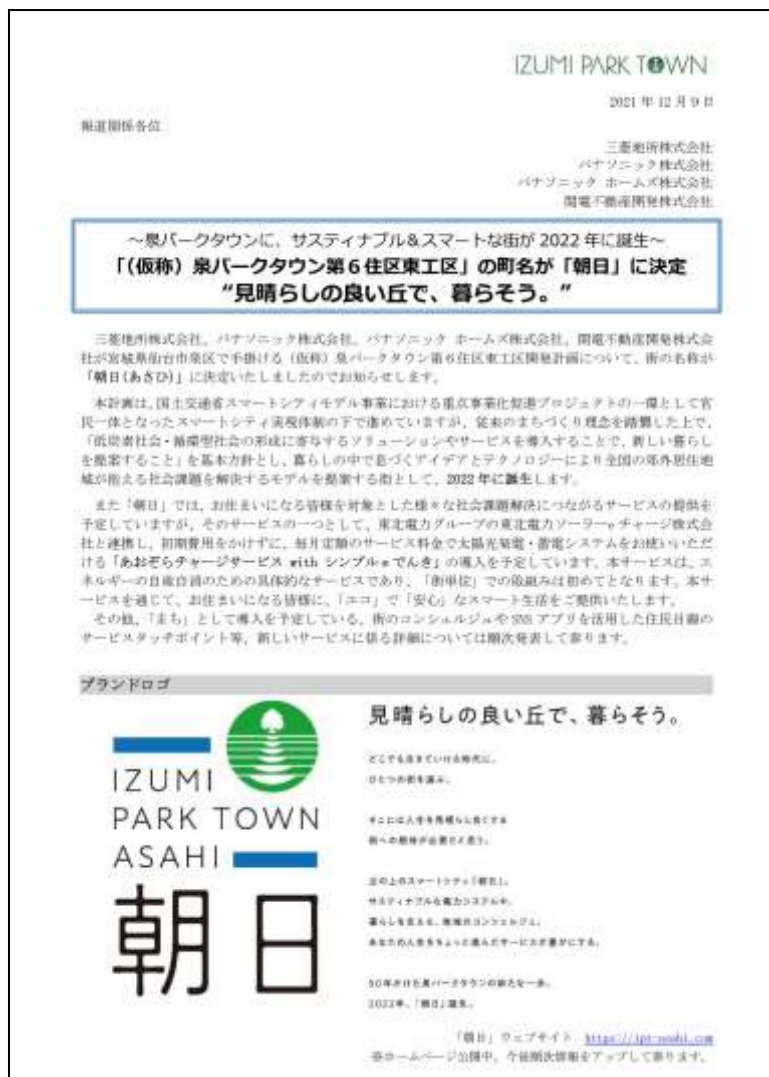
図 3-1 町名決定のおしらせ

本事業は、「1.9 評価書からの変更内容 1.9.1 事業計画の変更について (2)事業工程の変更」に示すとおり、東工区を先行施工し、完了させる計画へと変更した。令和5年11月時点までの工事完了工区及び入居区画数は表3-1、東工区の町名は図3-1に示すとおりである。また、対象事業計画地東工区内の状況は写真3-1、撮影方向及び番号は図3-2に示すとおりである。

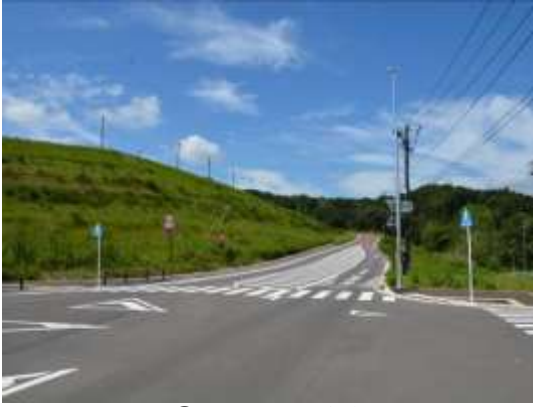
①北側幹線道路

写真 3-1 対象事業計画地東工区の状況

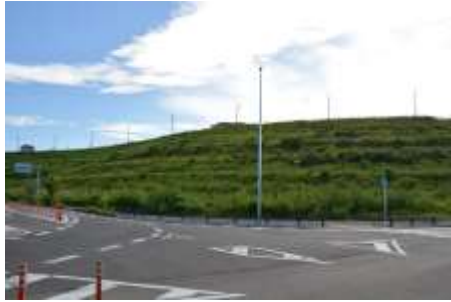
環境影響要因	環境の保全及び創造のための措置の内容	環境保全措置の実施状況
存在による 影響 (改変後の地形)	<p>●地盤安定対策の検討</p> <ul style="list-style-type: none"> <li>未固結土層が粘性土の場合の盛土法面については、地震時に斜面が不安定と予測されたことから、表層から約3mまでに分布している当該未固結土層を、現場内で発生する砂質土に置換する。このことにより、評価書「表8.6-13」に示す未固結土層が砂質土の場合の安全率以上となり、斜面の安定性は確保されると予測する。</li> <li>なお、置換した未固結土層は、場内利用（混ぜ込み等の処理をした上で盛土材として利用）又は場外搬出を行う。</li> </ul>	<p>工事中において、当該未固結土層は軟弱な地盤であることが確認されたため、鋤取り（すきとり）を行い、現場内で発生した砂質土に置換した。したがって、未固結土層は砂質土の場合の安全率以上となり、斜面の安定性は確保されている。</p> <p>置換した未固結土層は、法面土羽として利用した。</p>
	<p>●施工時の配慮</p> <ul style="list-style-type: none"> <li>切土・盛土作業を円滑に実施するため、現地盤の伐根除根を十分に行い、地表面の極端な凹凸及び段差はできるだけ平坦に整地する。</li> <li>盛土の崩壊・流出が生じないように転圧を十分に行う。</li> </ul>	<p>現地盤の伐根除根を十分に行い、地表面の凹凸及び段差ができるだけ発生しないような施工を行った。</p> <p>盛土を行った箇所は十分な転圧を行った。</p>
	<p>●表面水による不安定化防止</p> <ul style="list-style-type: none"> <li>法面緑化工により法面を保護し、降雨による表面流水等による法面の不安定化を抑制する。</li> </ul>	<p>降雨による法面の不安定化を防ぐために、法面緑化工を行って法面を保護した。</p>

<p style="text-align: center;">緑化による法面の保護状況</p>

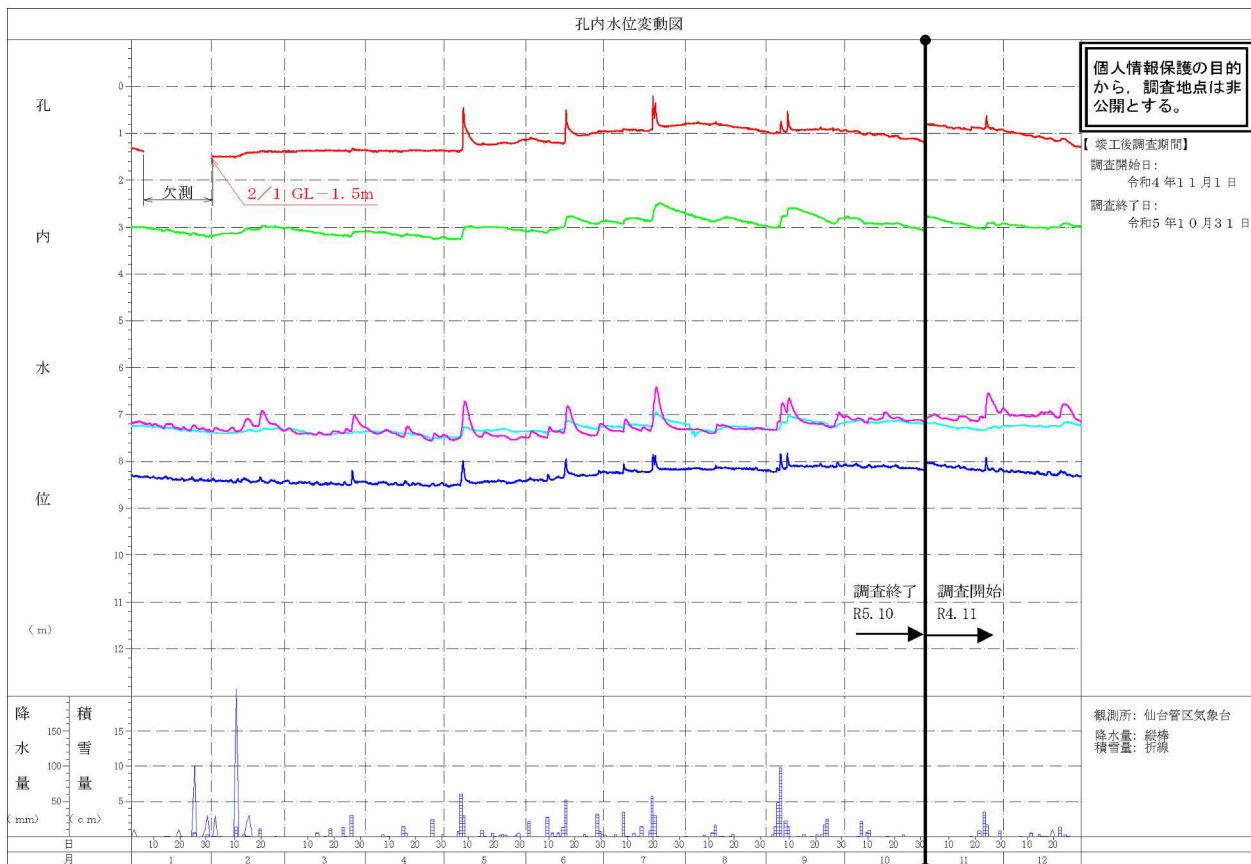
図 6.1-4 全地点の地下水位変動

地下水位の調査結果は，表 6.1-11 及び図 6.1-4 に示すとおりである。

調査期間中の水位をみると，[redacted]では降雨に連動した水位変動であった。[redacted]においては，降雨による一時的な水位上昇はみられるものの，その後は穏やかに水位が戻り，調査期間を通した地下水位は概ね一定であった。

本調査期間においては，事業の実施に起因するような水位低下等の特異な変動はみられていない。

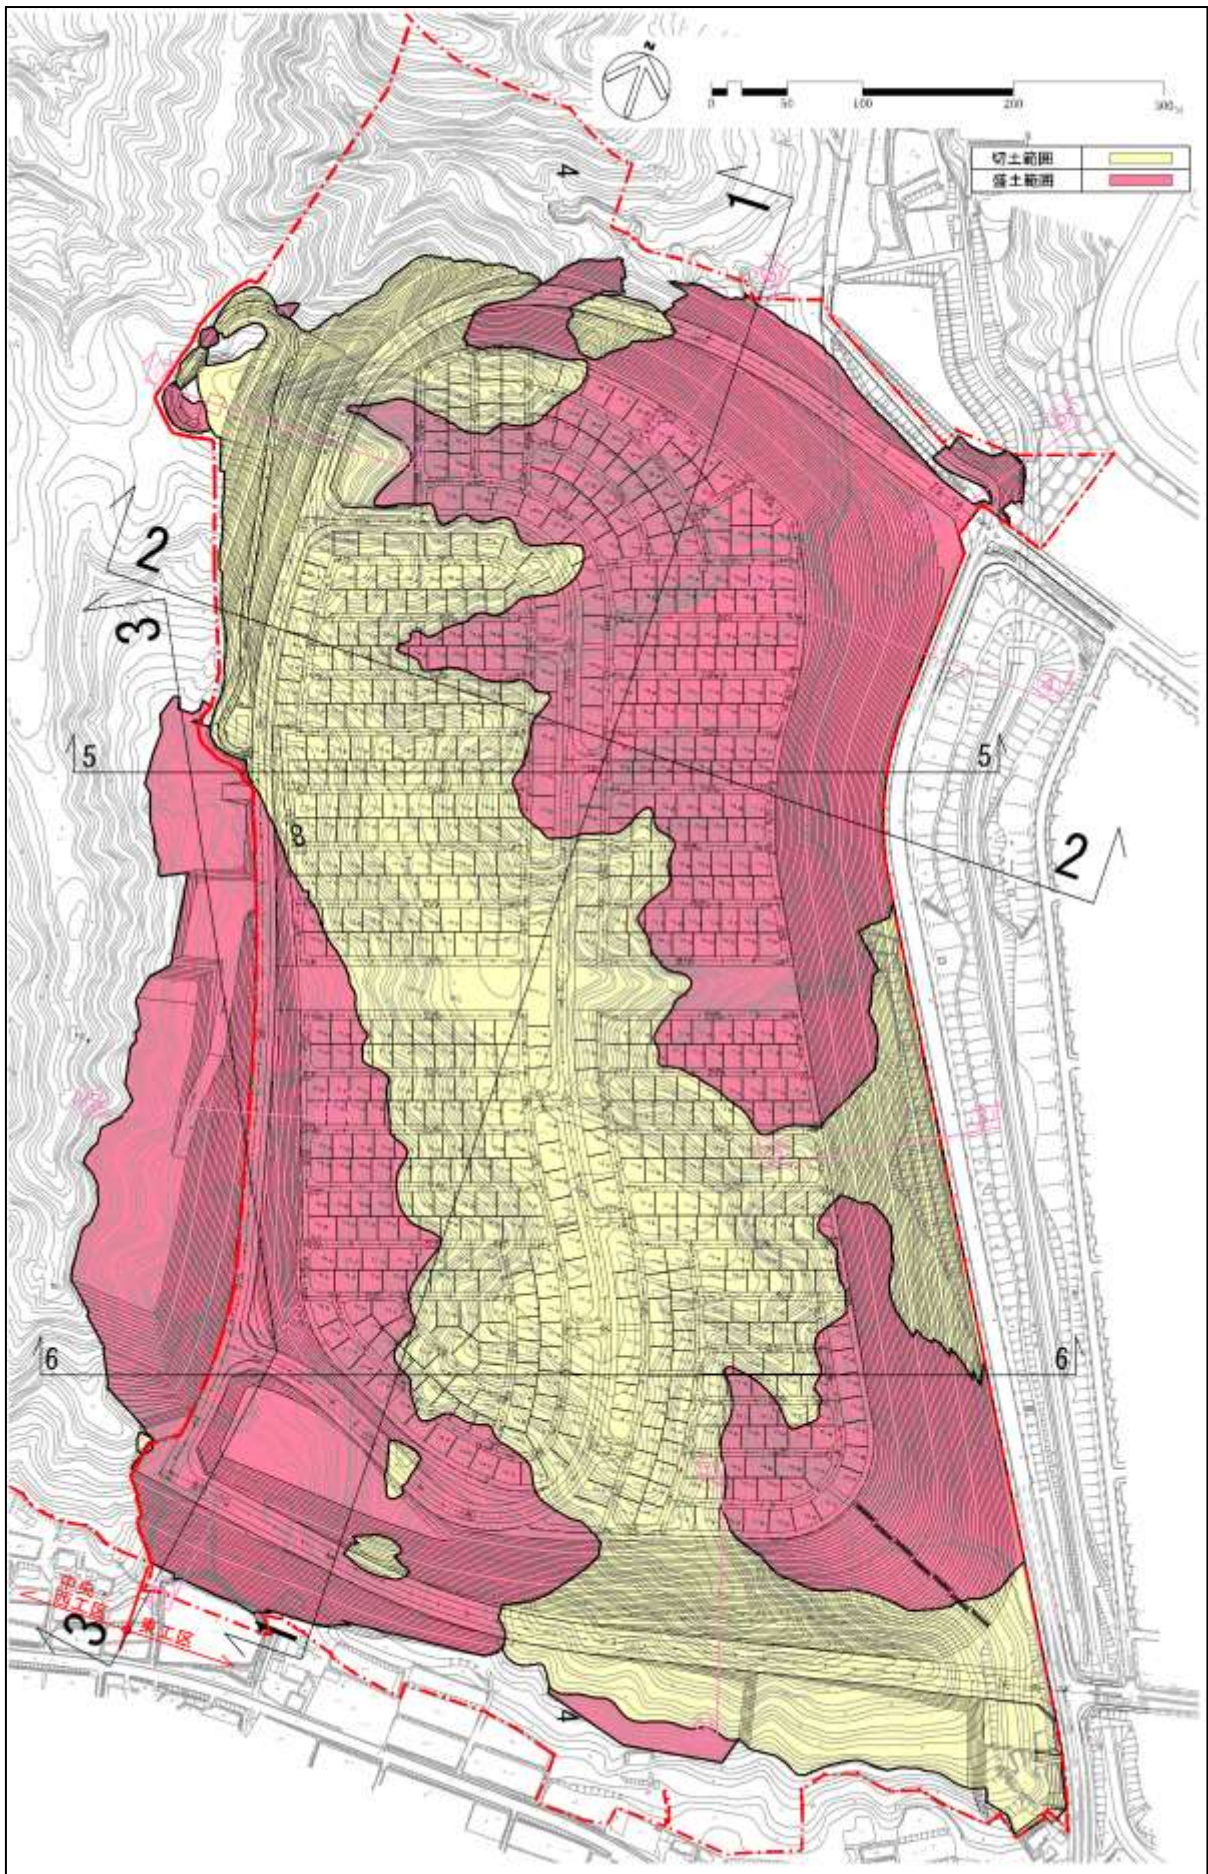
図 6.2-1 地形・地質に係る調査断面

また、土地の安定性に係る断面位置は図 6.2-1 に示すとおりである。

現況地形の調査結果は、表 6.2-5 及び前掲図 6.2-1 に示すとおりである。

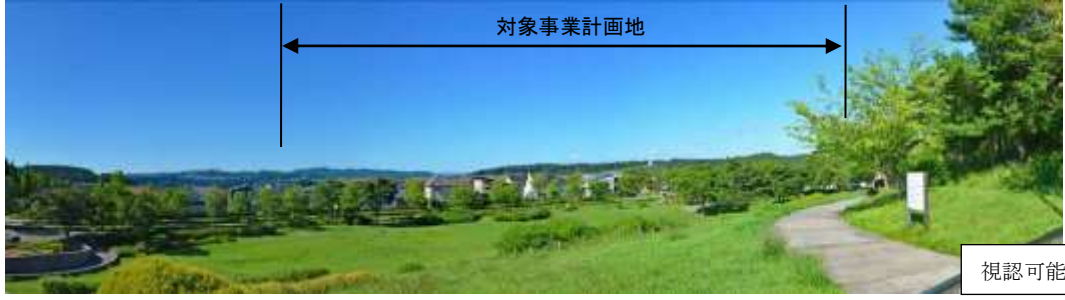
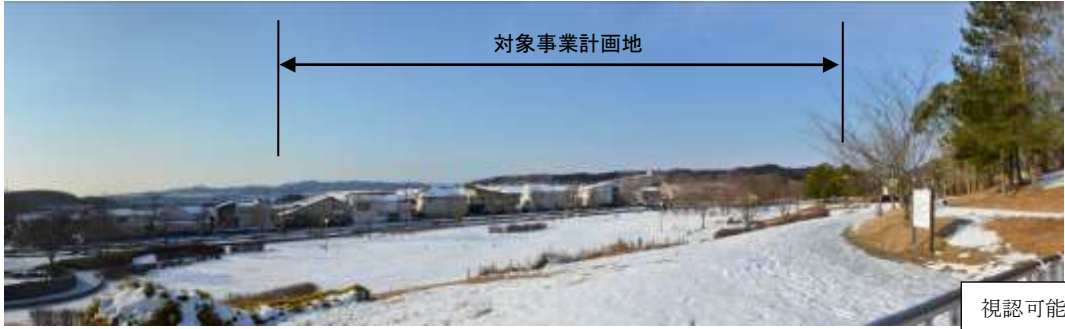
表 6.3-5(1) 眺望地点の状況及び眺望景観の状況（地点2：紫山公園）

視認可能
	落葉期 (R5. 2. 1)

<p style="text-align: right;">凡例 ◀● : 撮影地点・方向</p>		
眺望地点の位置	<ul style="list-style-type: none"> <li>眺望地点は対象事業計画地の北東、約700m地点に位置する。</li> </ul>		
事後調査結果	<ul style="list-style-type: none"> <li>対象事業計画地は、丘陵地の一部が造成され、造成法面に植栽が施された。また、東工区と中央・西工区間の尾根は一部残置している。</li> <li>変更区域は、紫山の住宅の合間から一部視認された。</li> </ul>

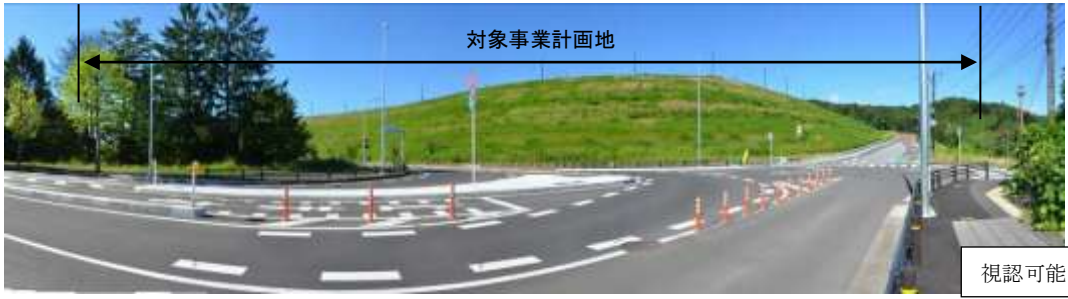
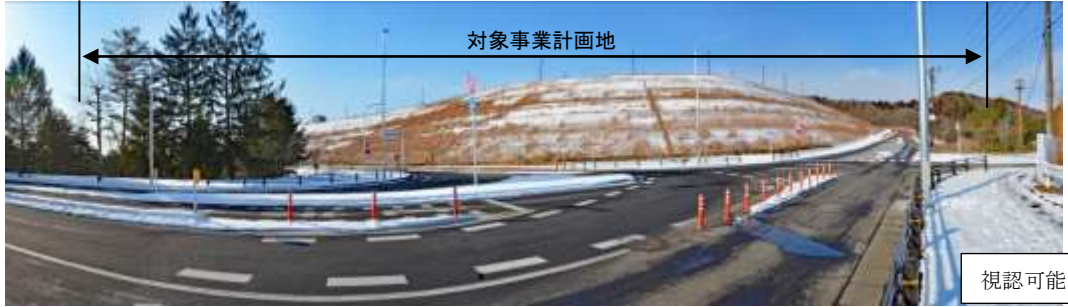
表 6.3-5(2) 眺望地点の状況及び眺望景観の状況（地点3：寺岡地区）

眺望地点の位置	<ul style="list-style-type: none"> <li>眺望地点は対象事業計画地の北東、約100m地点に位置する。</li> </ul>		
事後調査結果	<ul style="list-style-type: none"> <li>対象事業計画地は、視認される丘陵地のほぼ全域が変更され、目前に造成法面が出現した。</li> <li>変更区域は、概ね全体が視認された。</li> </ul>

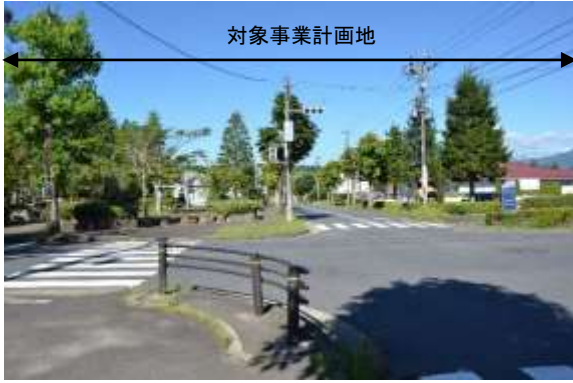
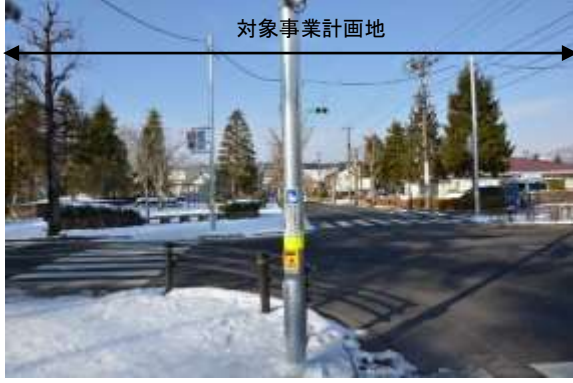
表 6.3-5(3) 眺望地点の状況及び眺望景観の状況（地点4：寺岡地区【住宅地内】）

視認可能
	落葉期 (R5.2.1)

眺望地点の位置	<ul style="list-style-type: none"> <li>眺望地点は対象事業計画地の東、約500m地点に位置する。</li> </ul>		
事後調査結果	<ul style="list-style-type: none"> <li>対象事業計画地は、丘陵地の一部が造成され、造成法面に植栽が施された。また、東工区と中央・西工区間の尾根は一部残置している。</li> <li>改変区域は、道路樹木の合間から一部視認された。</li> </ul>

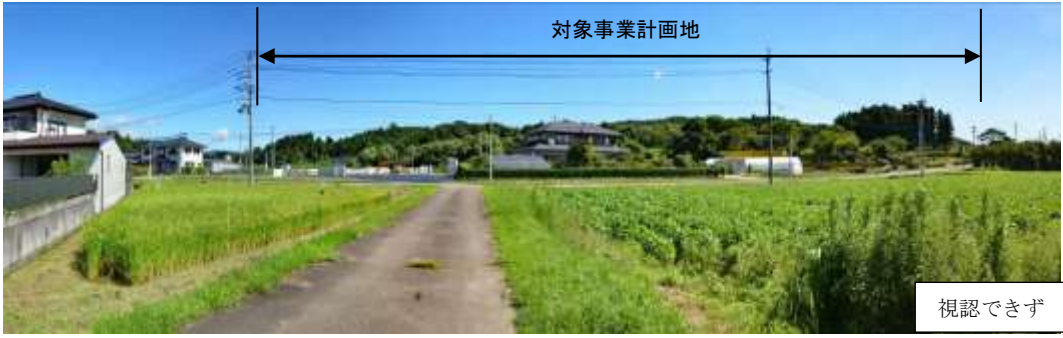
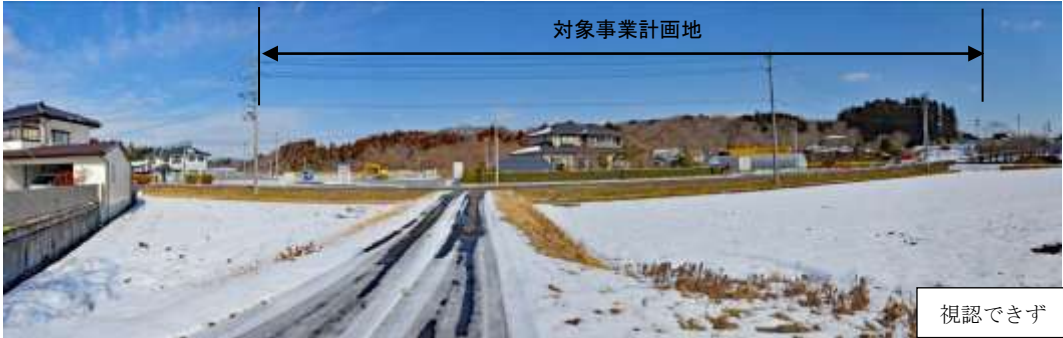
表 6.3-5(4) 眺望地点の状況及び眺望景観の状況（地点5：根白石地区）

視認できず
	落葉期 (R5. 2. 1)

眺望地点の位置	<ul style="list-style-type: none"> <li>眺望地点は対象事業計画地の南西、約50m地点に位置する。</li> </ul>		
事後調査結果	<ul style="list-style-type: none"> <li>対象事業計画地のうち変更区域である東工区は、手前の樹林により視認することができない。</li> </ul>

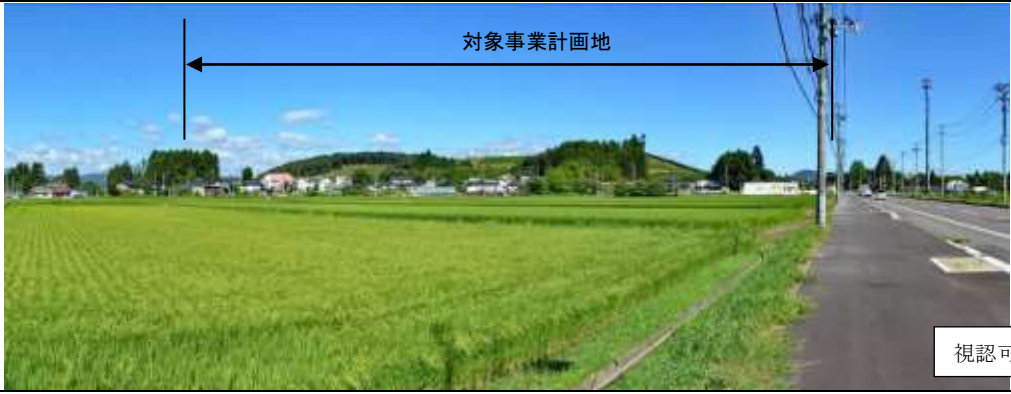
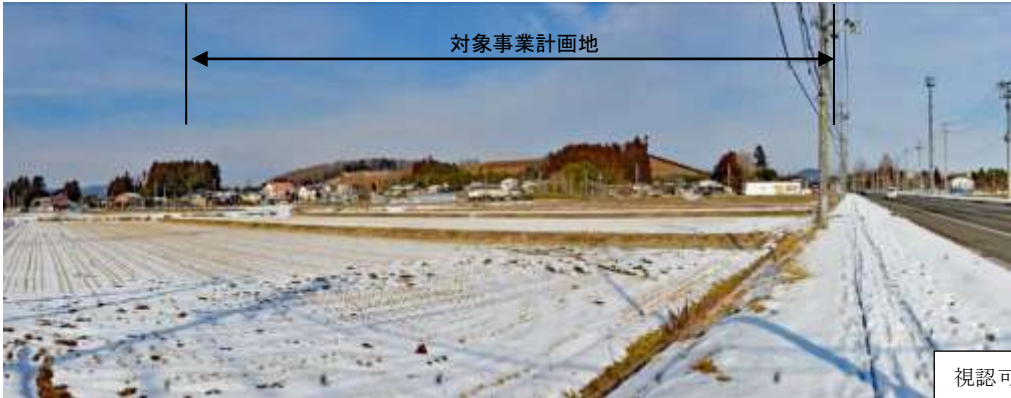
表 6.3-5(5) 眺望地点の状況及び眺望景観の状況（地点6：清水田屋敷地区）

視認可能
	落葉期 (R5.2.1)

眺望地点の位置	<ul style="list-style-type: none"> <li>眺望地点は対象事業計画地の南東、約600m地点に位置する。</li> </ul>		
事後調査結果	<ul style="list-style-type: none"> <li>対象事業計画地は、視認される丘陵地のほぼ全域が改変され、造成法面の出現が確認された。</li> <li>改変区域は、樹林の間から視認された。</li> </ul>

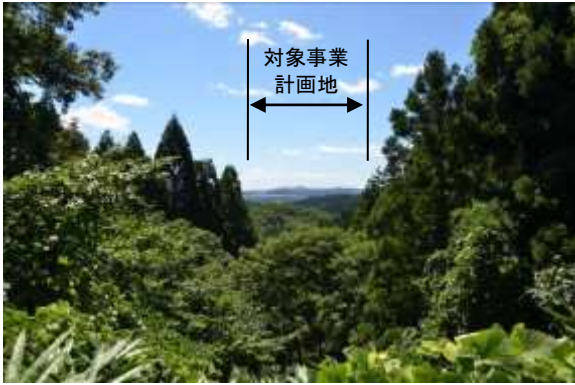
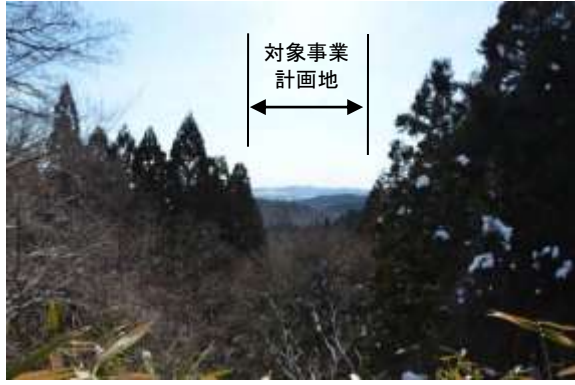
表 6.3-5(6) 眺望地点の状況及び眺望景観の状況（地点7：市道川向堂所線）

視認可能
	落葉期 (R5.2.1)

凡例 ◀● : 撮影地点・方向
眺望地点の位置	・眺望地点は対象事業計画地の北、約1,500m地点に位置する。		
事後調査結果	・対象事業計画地は、丘陵地の樹林帯の一部が変更された。 ・変更区域の一部は、樹木の合間から視認された。

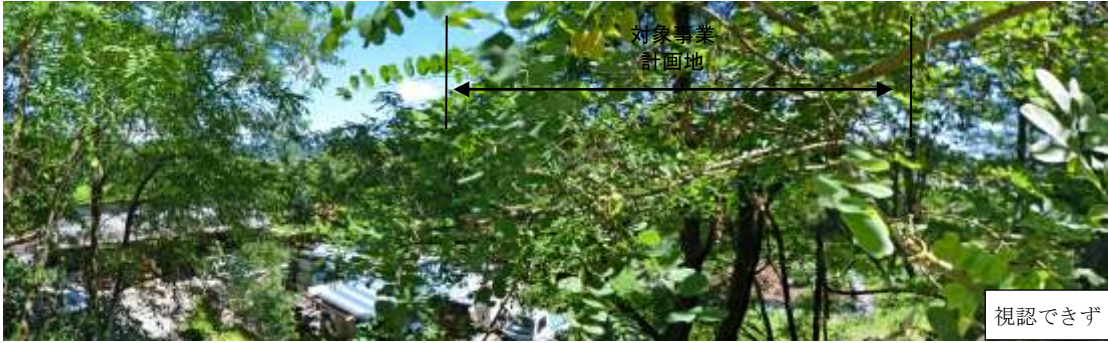
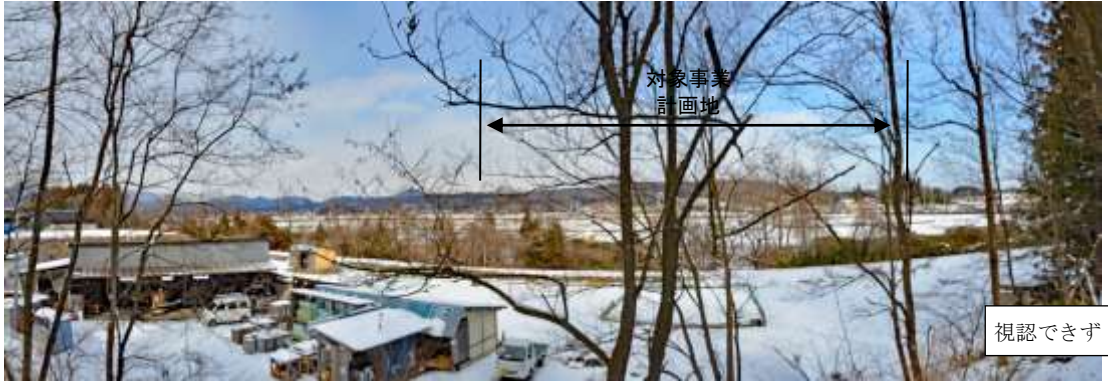
表 6.3-5(7) 眺望地点の状況及び眺望景観の状況（地点9：露払地区）

視認できず
	落葉期 (R5.2.1)

<p style="text-align: right;">凡例 ◀● : 撮影地点・方向</p>		
眺望地点の位置	<ul style="list-style-type: none"> <li>眺望地点は対象事業計画地の南西、約1,100m地点に位置する。</li> </ul>		
事後調査結果	<ul style="list-style-type: none"> <li>対象事業計画地のうち変更区域である東工区は、手前の山林により視認することができない。また、展葉期においては目の樹林に遮られ、ほぼ全域視認することができない。</li> </ul>

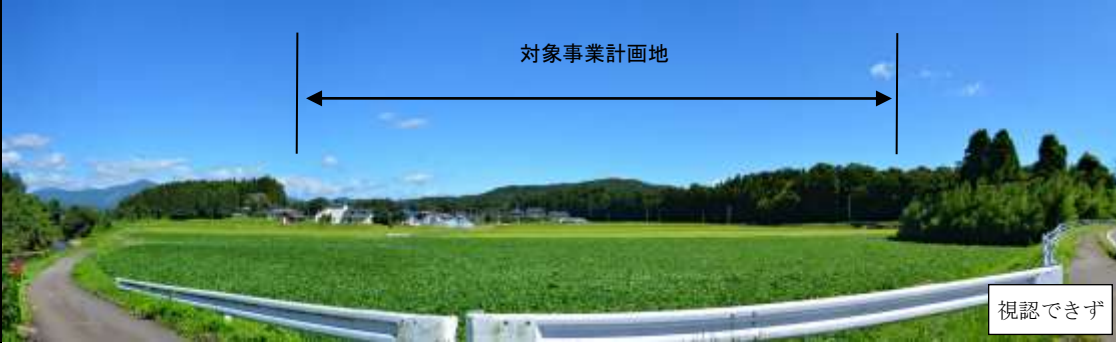
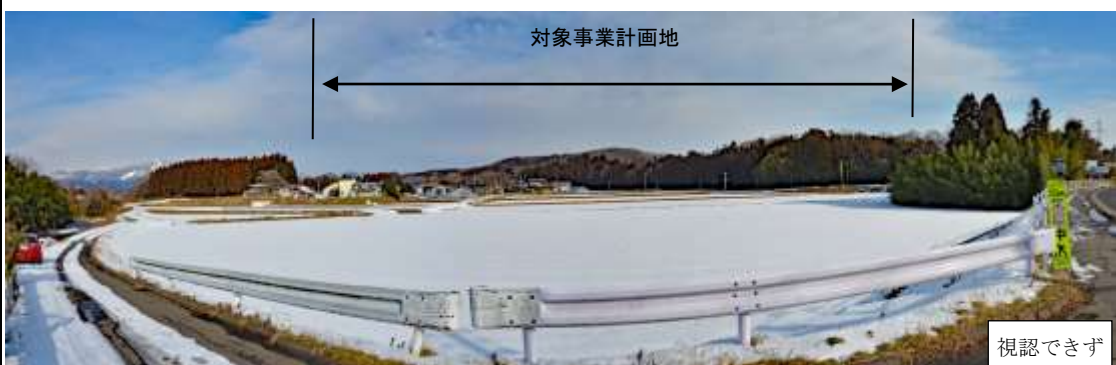
表 6.3-5(8) 眺望地点の状況及び眺望景観の状況（地点 11：主要地方道泉塩釜線【鼻毛橋】）

視認できず
眺望景観の状況(改変区域視認状況) 落葉期 (R5.2.1)

<p style="text-align: right;">凡例 ←● : 撮影地点・方向</p>	
眺望地点の位置	<p>・眺望地点は対象事業計画地の南、約 1,000m 地点に位置する。</p>	
事後調査結果	<p>・対象事業計画地のうち改変区域である東工区は、手前の樹林により視認することができない。</p>

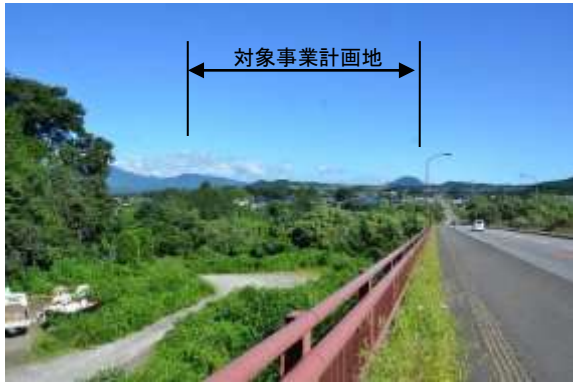
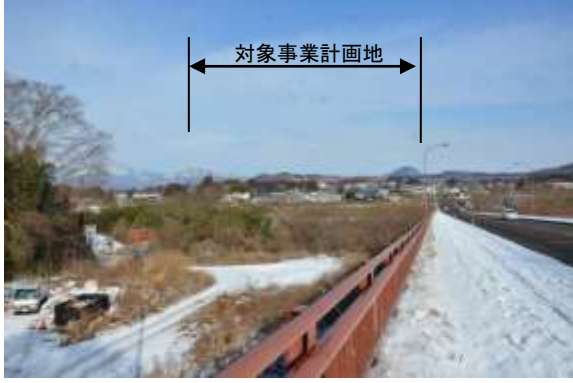
表 6.3-5(9) 眺望地点の状況及び眺望景観の状況（地点13：市道荒巻根白石線【実沢大橋】）

調査地点		地点13：市道荒巻根白石線【実沢大橋】	
眺望景観の状況(変更区域視認状況)	展葉期 (R4.8.16)

視認可能
	落葉期 (R5.2.1)

視認可能
撮影地点

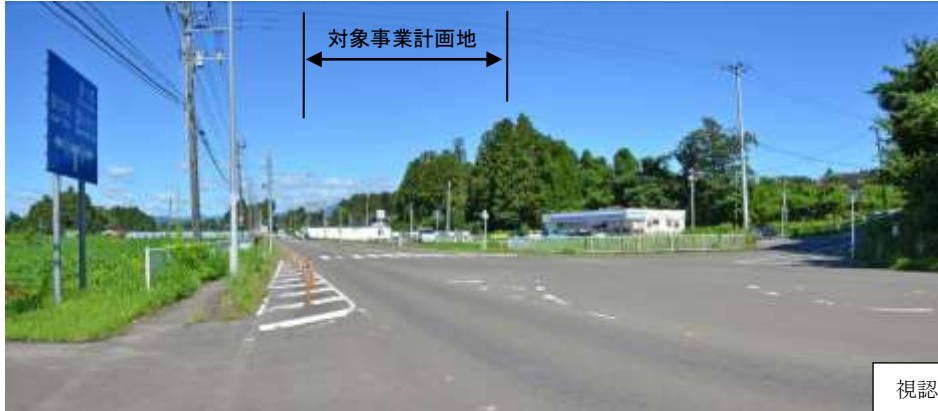
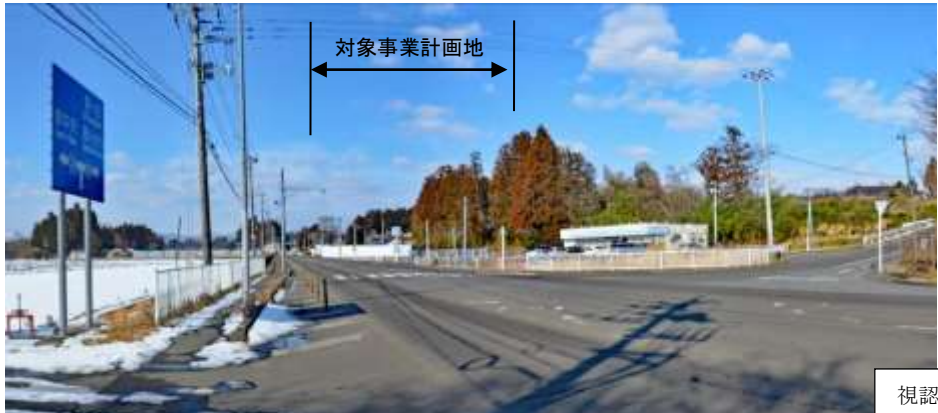
表 6.3-5(10) 眺望地点の状況及び眺望景観の状況（地点 14：主要地方道泉塩釜線【泉 PA 付近】）

視認できず
	落葉期 (R5. 2. 1)

<p style="text-align: right;">凡 例 ◀● : 撮影地点・方向</p>		
眺望地点の位置	・眺望地点は対象事業計画地の東南東、約 3,000m 地点に位置する。		
事後調査結果	・変更区域を含む対象事業計画地は、手前の樹林により視認することができない。

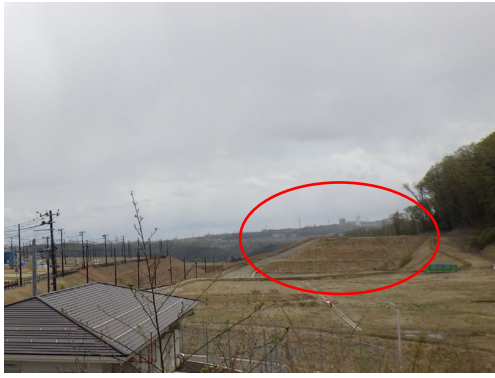
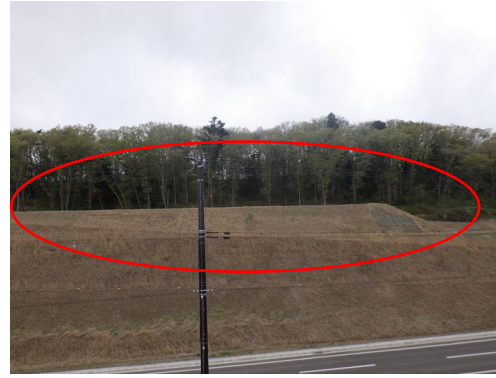
①仮置き土の北側から撮影

②仮置き土の東側から撮影

備考：令和5年4月17日撮影

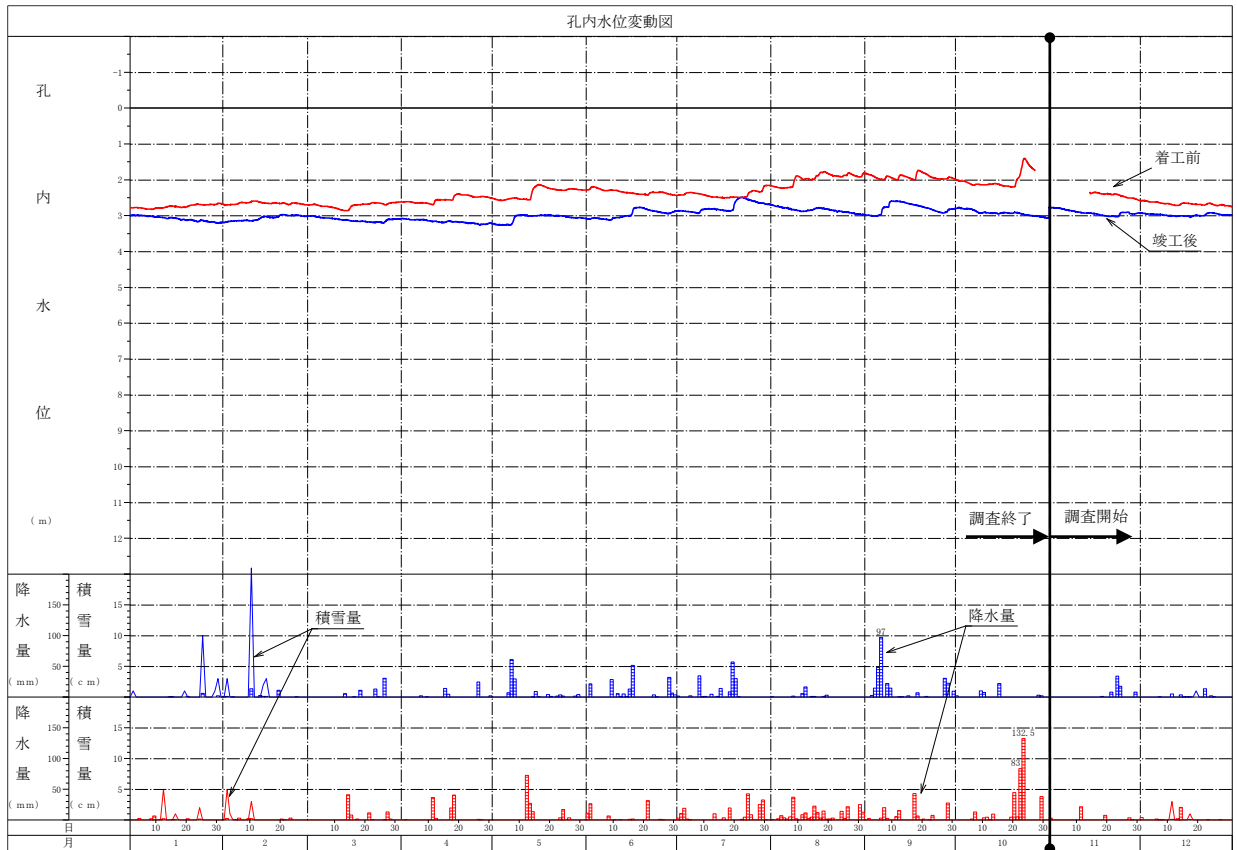
図 7.1-2 における地下水位の変動の比較

また，工事着手前の1年間（平成28年11月～平成29年10月）にも地下水位を測定したことから，事業実施前後の水位変動を表 7.1-6，図 7.1-1～図 7.1-6 に示すとおり整理した。

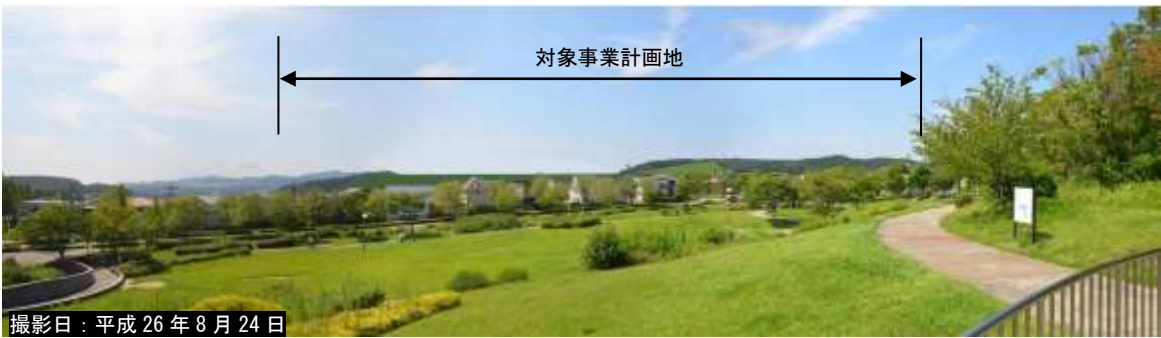
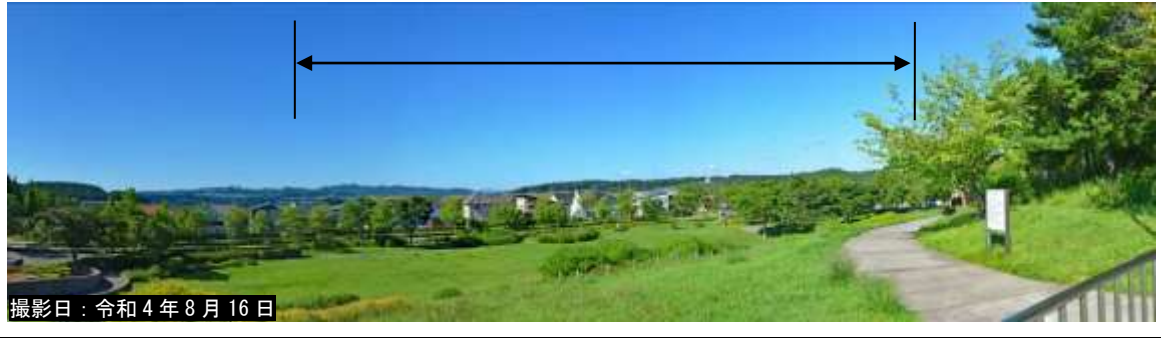
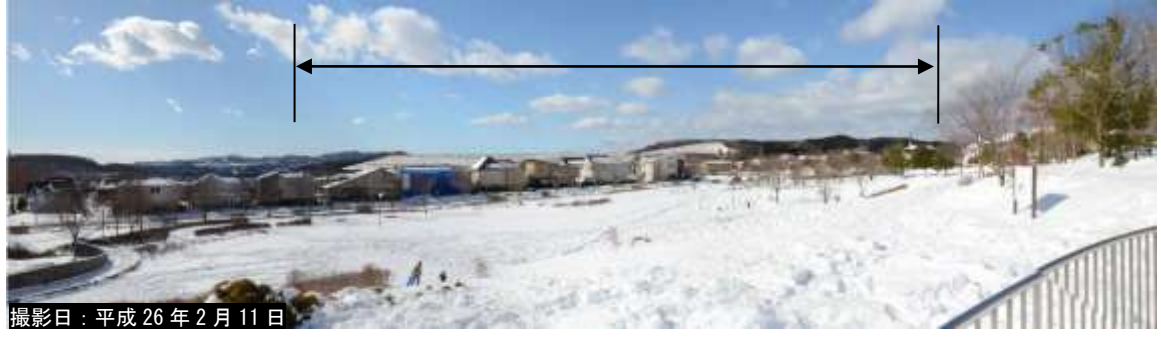
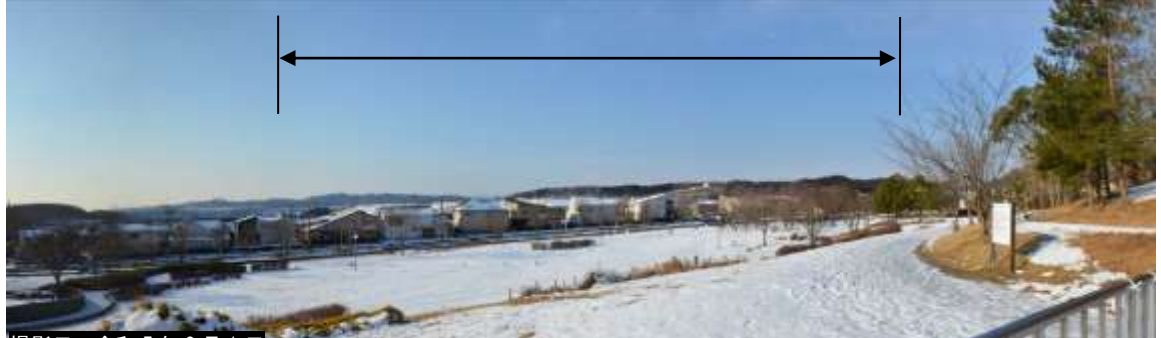
図 7.3-1 予測結果と事後調査結果の比較（地点 2：紫山公園）

地点 番号	眺望 地点	計画地 からの 距離 (m)	評価書時の予測結果	事後調査結果	眺望の変化 (予測結果との比較)
14	主要地方道泉塩釜線 【泉PA付近】	約 3,000	<ul style="list-style-type: none"> <li>対象事業計画地は、目前の樹木により遮られ視認不能であることから、眺望景観への影響はないと予測される。</li> </ul>	<ul style="list-style-type: none"> <li>改変区域を含む対象事業計画地は、手前の樹林により視認することができない。</li> </ul>	<ul style="list-style-type: none"> <li>東工区は予測結果どおり手前にある樹木によって遮られていた。</li> </ul>

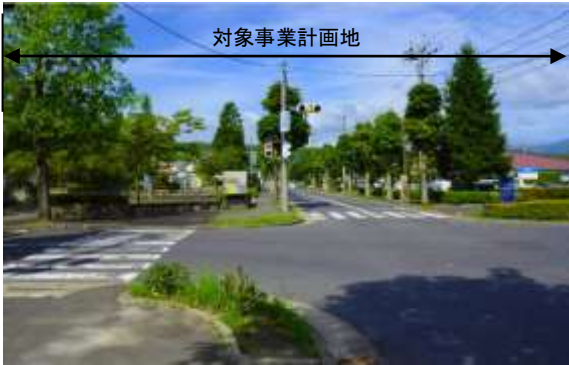
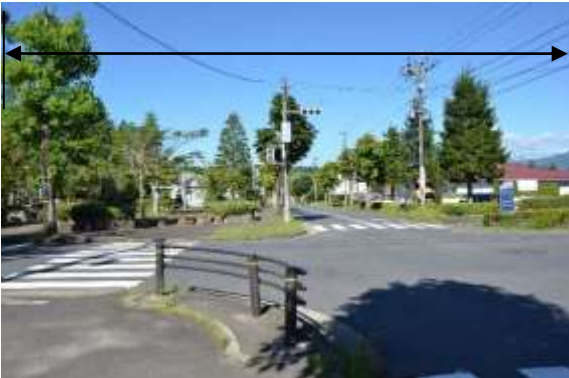
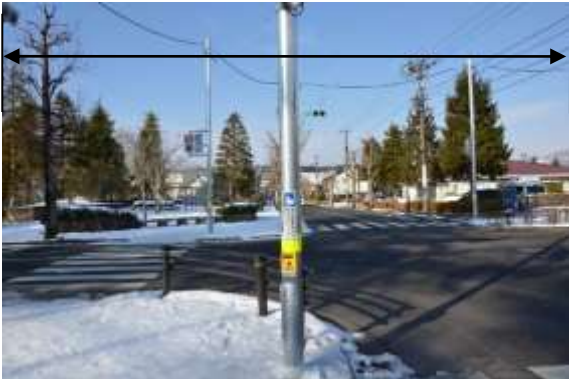
図 7.3-3 予測結果と事後調査結果の比較（地点 4：寺岡地区【住宅地内】）

展葉期	予測結果

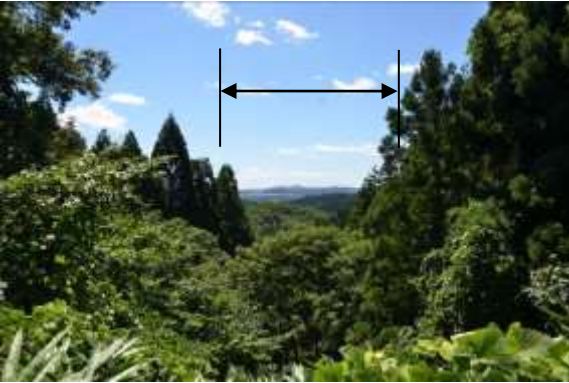
図 7.3-6 予測結果と事後調査結果の比較（地点 7：市道川向堂所線）

展葉期	予測結果	  <p>撮影日：平成 26 年 8 月 24 日</p>
	事後調査結果

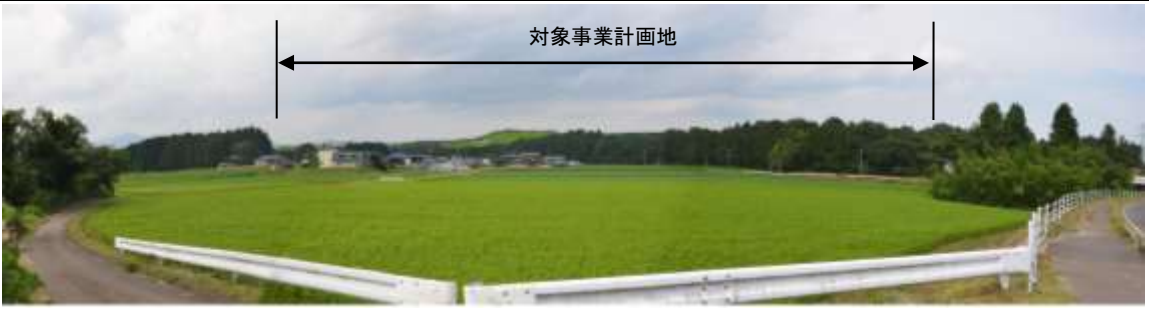
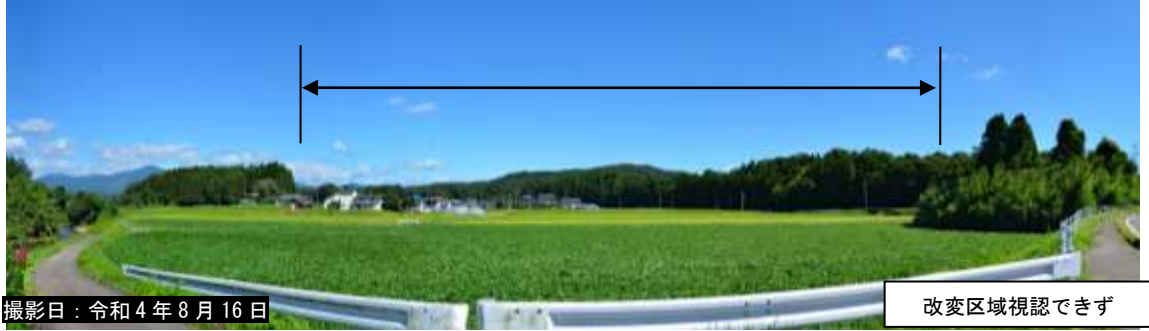
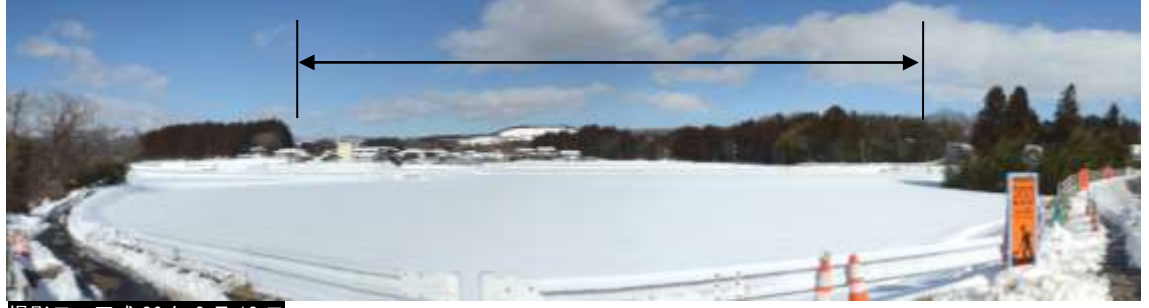
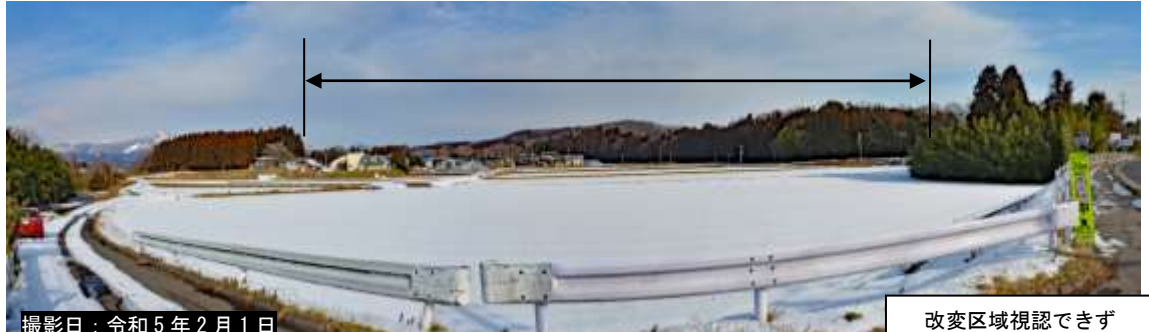
図 7.3-8 予測結果と事後調査結果の比較（地点 11：主要地方道泉塩釜線【鼻毛橋】）

<p>撮影日：令和 4 年 8 月 16 日</p> <p>変更区域視認できず</p>
落葉期	予測結果

<p>撮影日：令和 5 年 2 月 1 日</p> <p>変更区域視認できず</p>

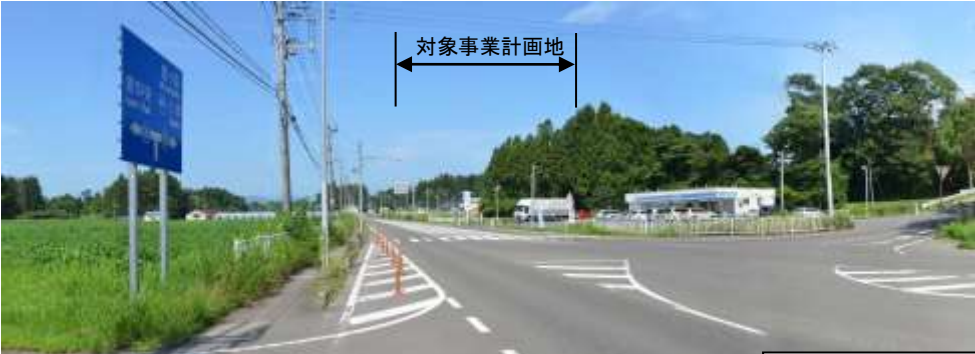
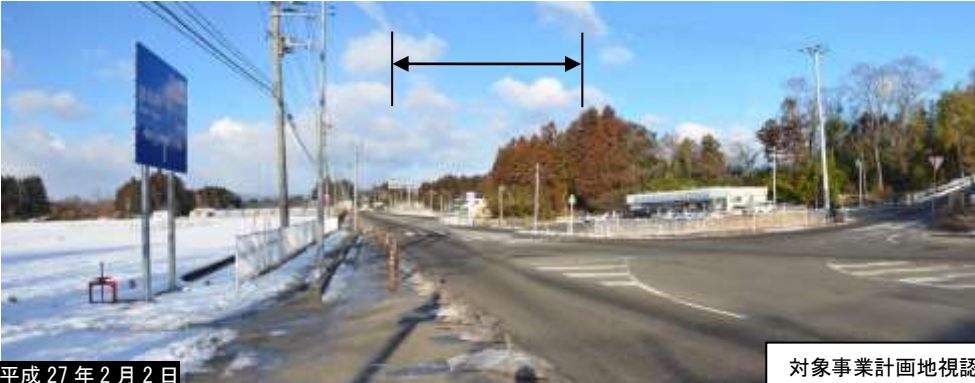
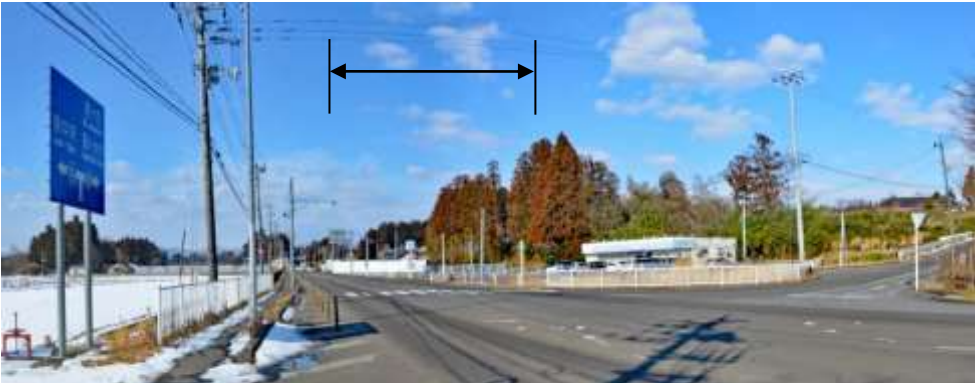
図 7.3-10 予測結果と事後調査結果の比較（地点 14：主要地方道泉塩釜線【泉 PA 付近】）

<p>撮影日：平成 26 年 8 月 24 日</p> <p>対象事業計画地視認できず</p>
	事後調査結果

<p>撮影日：平成 27 年 2 月 2 日</p> <p>対象事業計画地視認できず</p>
	事後調査結果

<p>撮影日：令和 5 年 2 月 1 日</p> <p>対象事業計画地視認できず</p>
