8.5 地形・地質

8.5.1 現況調査

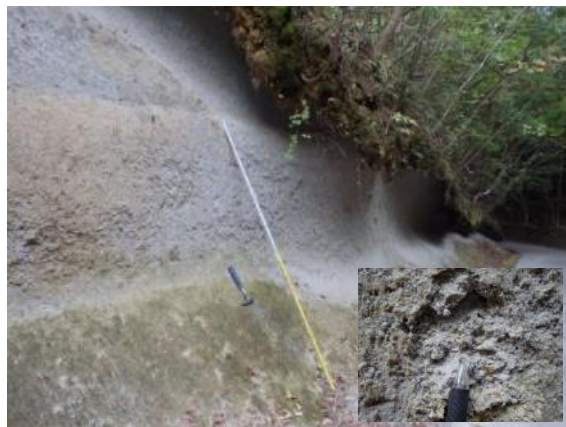
図 8.5-5(写真) 白沢層主部(SSt)

・白沢層主部(SSt)は軽石質凝灰岩を主体とする。調査地では No. 1 鉄塔～No. 15 鉄塔の広い範囲に当該層が出現する。露頭記載箇所は塊状無層理の軽石凝灰岩であり(図 8.5-5 参照)、ピックで削れる程度の硬さ(軟岩相当)である。また、当該層は、ルート上で火山豆石を含む細粒凝灰岩や黒曜石の細片を含む凝灰角礫岩などが確認されることから、分布範囲内で層相が変化する。

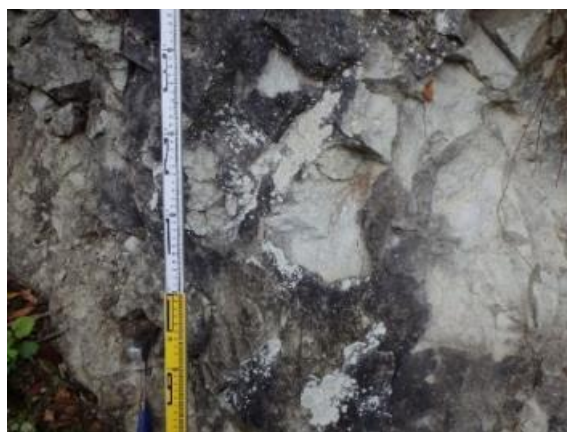
図 8.5-6 (写真) No. 16 付近に露頭する大手門層

大手門層(OT、OIS)は調査地の西部に分布する。含火山礫デイサイト質凝灰岩からなる(図 8.5-6 参照)。風化面は黄褐色から緑色を呈し多孔質で、軽石が層理面と平行に配列する。含まれる火山礫は安山岩と石英安山岩の角礫からなる。調査地では No. 23 鉄塔付近に当該層が出現する。露頭記載箇所(No. 16 鉄塔付近)は、硬質細粒凝灰岩で亀裂が発達している。

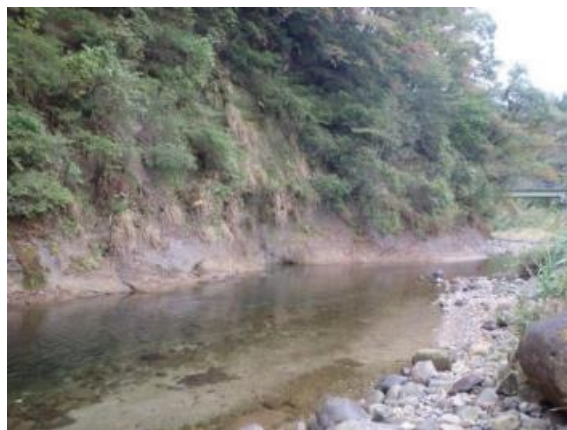
図 8.5-7(写真) 名取川(深野橋)に露頭する深野層

深野層(FU)は岩相により 4 層程度に区分される。これらは下位から順に、塊状無層理で火山灰を主体とし火山豆石を含む火砕流堆積物(図 8.5-7 参照)、塊状無層理で軽石中に石英を含む火砕流堆積物、塊状無層理で細粒な火山灰を主体とし火山豆石を含む火砕流堆積物、塊状無層理で軽石を含み基質部の細粒分が乏しい火砕流堆積物からなる。深野層は下位の湯元層を不整合に覆い、第四系の芋峠層に不整合で覆われる。調査地では白沢層主部(SSt)と同様に、丘陵地の鉄塔建設予定地に最も出現頻度の高い地層である。鮮岩部においても固結度は低く、ハンマー打撃により濁音を発し、ピック部で容易に掘削できる。
